# No.2 영인면 아산로 1312번길 108-12

안전진단기관

명성엔지니어링

서해선 (홍선~송산) 복선전철 제5공구 건설공사

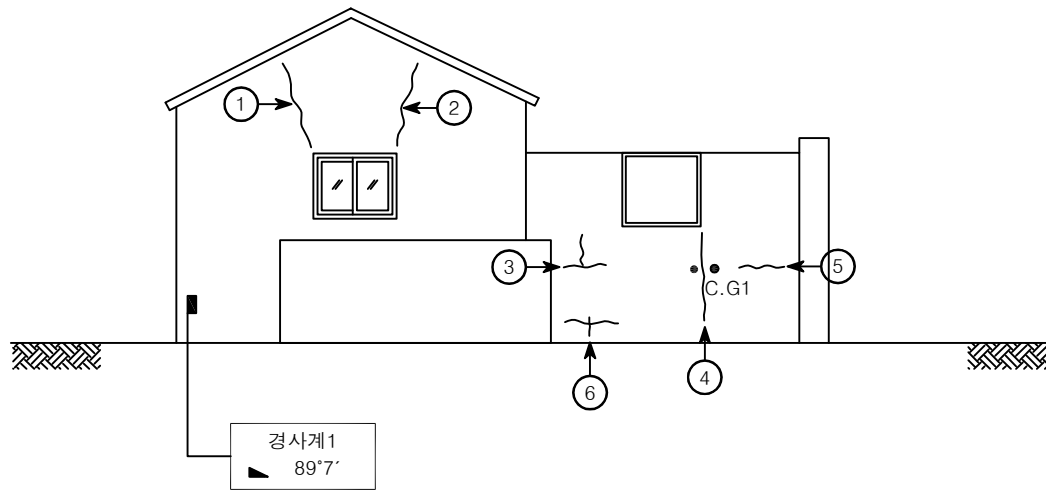
정 면 도

| No | 손상내용 | 결 함 규 모 | | | | 사진<br>번호 | 비고 |
|---|---|---|---|---|---|---|---|
| 1 | 수직균열 | 2.0mm | 1.0m | m | 1 | 1 | |
| 2 | 수직균열 | 2.0mm | 1.0m | m | 1 | 2 | |
| 3 | 수직, 수평균열 | 0.2mm | 1.0m | m | 1 | 3 | |
| 4 | 수직균열 | 0.5mm | 1.2m | m | 1 | 4 | CG1 |
| 5 | 수평균열 | 0.2mm | 1.0m | m | 1 | 5 | |
| 6 | 수직, 수평균열 | 0.5mm | 1.5m | m | 1 | 6 | |

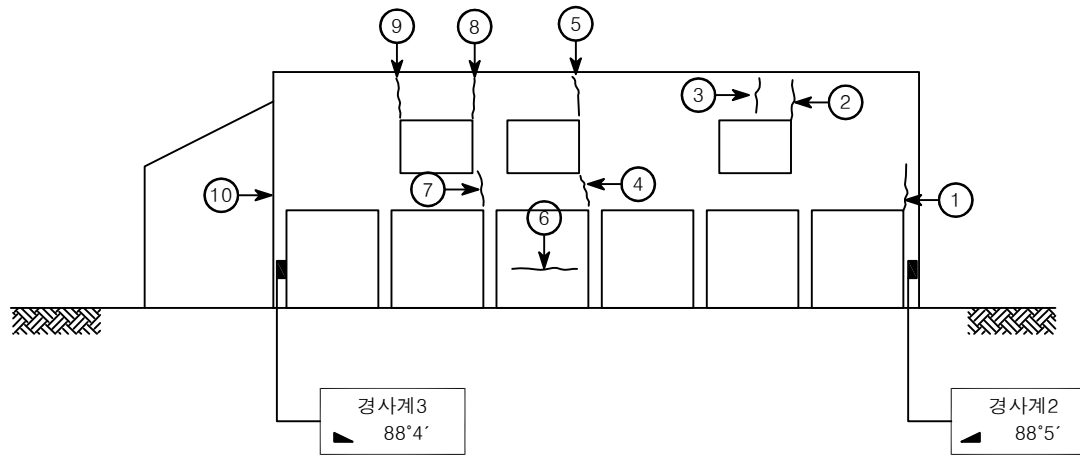
좌 측 면

| No | 손상내용 | 결 함 규 모 | | | | 사진<br>번호 | 비고 |
|---|---|---|---|---|---|---|---|
| 1 | 접합부이격 | - | 1.2m | m | 1 | 7 | |
| 2 | 수직균열 | 1.0mm | 0.5m | m | 1 | 8 | |
| 3 | 수직균열 | 1.0mm | 0.5m | m | 1 | 9 | |
| 4 | 접합부이격 | - | 1.5m | m | 1 | 10 | |
| 5 | 수직균열 | 1.0mm | 0.5m | m | 1 | 11 | |
| 6 | 수평균열 | 0.3mm | 1.0m | m | 1 | 12 | |
| 7 | 수직균열 | 1.0mm | 0.6m | m | 1 | 13 | |
| 8 | 수직균열 | 2.0mm | 0.6m | m | 1 | 14 | |
| 9 | 수직균열 | 3.0mm | 0.6m | m | 1 | 15 | |
| 10 | 접합부이격 | - | 2.0m | m | 1 | 16 | |

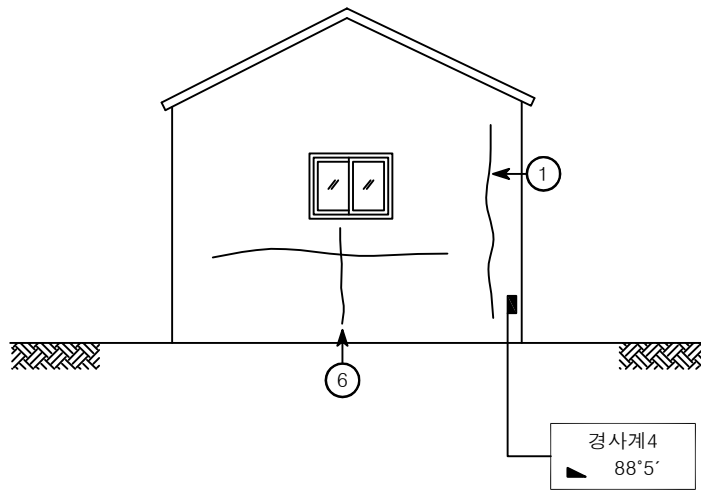
배면

| No | 손상내용 | 결함규모 | | | | 사진<br>번호 | 비고 |
|---|---|---|---|---|---|---|---|
| 1 | 수직균열 | 1.2mm | 1.7m | m | 1 | 17 | |
| 2 | 수직, 수평균열 | 1.0mm | 2.5m | m | 1 | 18 | |
