# No.20 인주면 아산로 1312번길 114-7

명성엔지니어링

서해선(홍선~송산) 복선전철 제5공구 건설공사 사전현황 용역[공사전]-2차

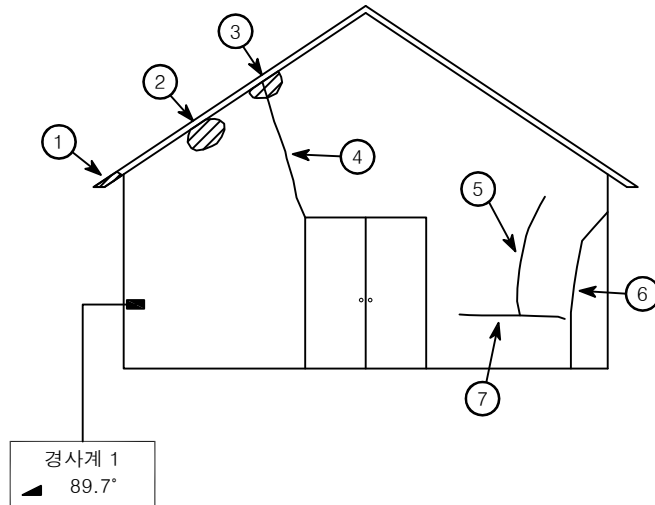
| No | 손상내용 | 결함규모 | | | | 사진<br>번호 | 비고 |
|---|---|---|---|---|---|---|---|
| 1 | 파손 | 0.50 | 2.00 | m <sup>2</sup> | 1 | 1 | |
| 2 | 파손 | 0.20 | 0.30 | m <sup>2</sup> | 1 | 2 | |
| 3 | 파손 | 0.20 | 0.20 | m <sup>2</sup> | 1 | 3 | |
| 4 | 수직균열 | 0.5 | 2.00 | m | 1 | 4 | |
| 5 | 수직균열 | 0.1 | 2.00 | m | 1 | 5 | |
| 6 | 수직균열 | 1.0 | 2.00 | m | 1 | 6 | |
| 7 | 수평균열 | 0.1 | 2.00 | m | 1 | 7 | |

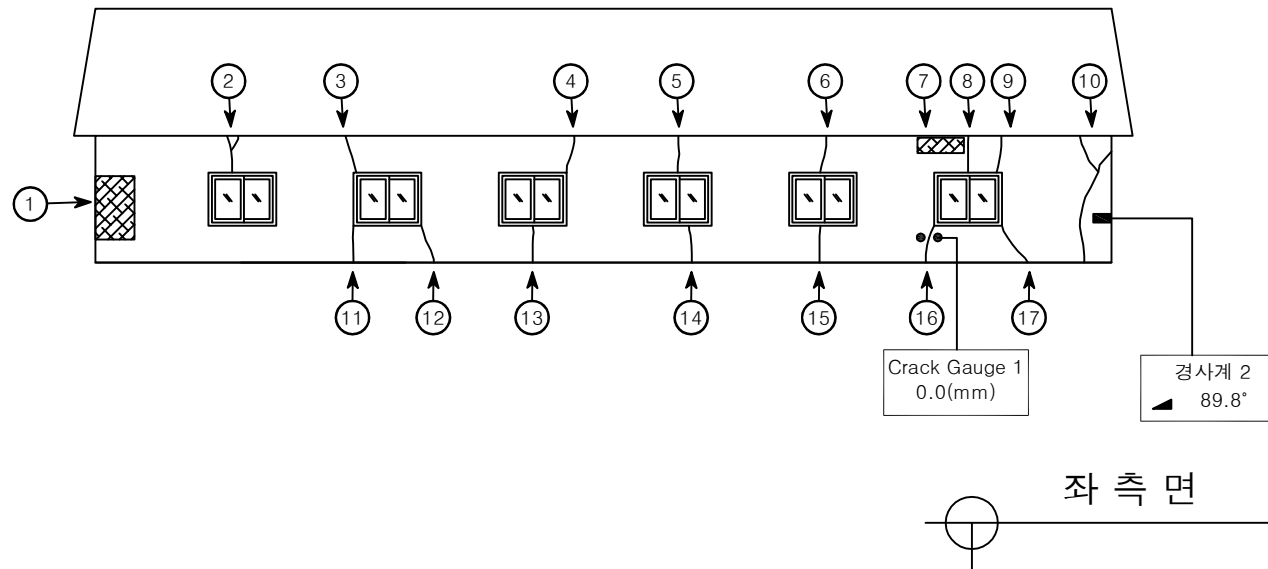
좌 측 면

| No | 손상내용 | 결함규모 | | | | 사진<br>번호 | 비고 |
|---|---|---|---|---|---|---|---|
| 1 | 망상균열 | 1.00 | 1.50 | m' | 1 | 8 | |
| 2 | 수직균열 | 0.3 | 2.00 | m | 1 | 9 | |
| 3 | 수직균열 | 1.0 | 1.00 | m | 1 | 10 | |
| 4 | 수직균열 | 0.3 | 1.00 | m | 1 | 11 | |
| 5 | 수직균열 | 1.0 | 1.00 | m | 1 | 12 | |
| 6 | 수직균열 | 0.3 | 1.00 | m | 1 | 13 | |
| 7 | 망상균열 | 1.00 | 0.50 | m' | 1 | 14 | |
| 8 | 수직균열 | 1.0 | 1.00 | m | 1 | 15 | |
| 9 | 수직균열 | 0.3 | 1.00 | m | 1 | 16 | |
| 10 | 수직균열 | 0.2 | 3.00 | m | 1 | 17 | |
| 11 | 수직균열 | 0.5 | 1.00 | m | 1 | 18 | |
| 12 | 수직균열 | 0.1 | 1.00 | m | 1 | 19 | |
| 13 | 수직균열 | 0.3 | 1.00 | m | 1 | 20 | |
| 14 | 수직균열 | 1.0 | 1.00 | m | 1 | 21 | |
| 15 | 수직균열 | 0.2 | 1.00 | m | 1 | 22 | |
| 16 | 수직균열 | 0.5 | 1.00 | m | 1 | 23 | C.G |
| 17 | 수직균열 | 0.2 | 2.00 | m | 1 | 24 | |

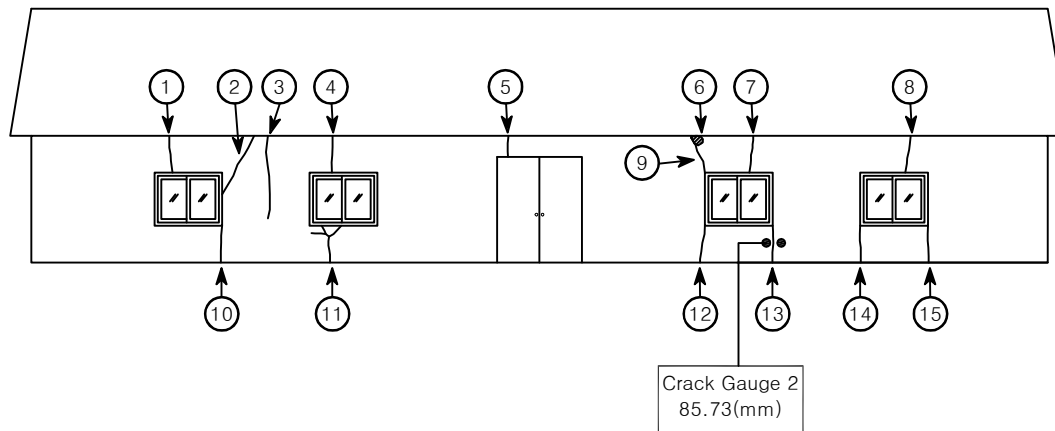
우 측 면

| No | 손상내용 | 결함규모 | | | | 사진<br>번호 | 비고 |
|---|---|---|---|---|---|---|---|
| 1 | 수직균열 | 1.0 | 1.00 | m | 1 | 25 | |
| 2 | 수직균열 | 2.0 | 2.00 | m | 1 | 26 | |
| 3 | 수직균열 | 0.3 | 2.00 | m | 1 | 27 | |
| 4 | 수직균열 | 5.0 | 1.00 | m | 1 | 28 | |
| 5 | 수직균열 | 1.0 | 0.5 | m | 1 | 29 | |
| 6 | 파손 | 0.10 | 0.20 | m <sup>2</sup> | 1 | 30 | |
| 7 | 수직균열 | 0.1 | 1.00 | m | 1 | 31 | |
| 8 | 수직균열 | 0.3 | 1.00 | m | 1 | 32 | |
| 9 | 수직균열 | 0.3 | 1.00 | m | 1 | 33 | |
| 10 | 수직균열 | 0.3 | 1.00 | m | 1 | 34 | |
| 11 | 수직, 수평균열 | 0.3 | 2.00 | m | 1 | 35 | |
| 12 | 수직균열 | 0.3 | 1.00 | m | 1 | 36 | |
| 13 | 수직균열 | 1.0 | 1.00 | m | 1 | 37 | C.P |
| 14 | 수직균열 | 0.5 | 1.00 | m | 1 | 38 | |
| 15 | 수직균열 | 0.3 | 1.00 | m | 1 | 39 | |

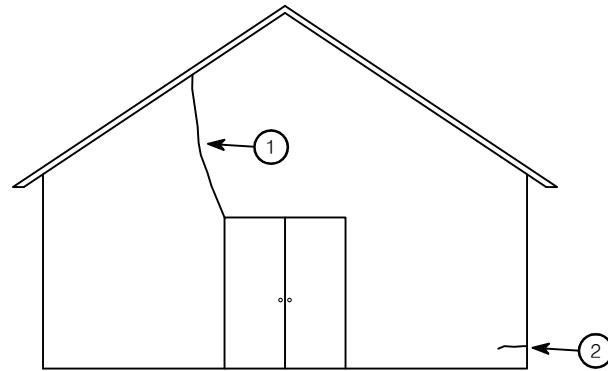
배면

| No | 손상내용 | 결함규모 | | | | 사진<br>번호 | 비고 |
|---|---|---|---|---|---|---|---|
| 1 | 수직균열 | 5.0 | 2.00 | m | 1 | 40 | |
| 2 | 수평균열 | 0.3 | 1.00 | m | 1 | 41 | |

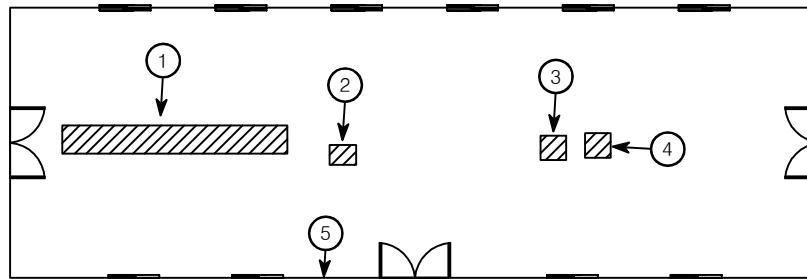
1 층 평 면 도

| No | 손상내용 | 결함 규모 | | | | 사진<br>번호 | 비고 |
|---|---|---|---|---|---|---|---|
| 1 | 바닥 파손 | 0.50 | 5.00 | m <sup>2</sup> | 1 | 42 | |
| 2 | 바닥 파손 | 0.20 | 0.20 | m <sup>2</sup> | 1 | 43 | |
| 3 | 바닥 파손 | 0.20 | 0.20 | m <sup>2</sup> | 1 | 44 | |
| 4 | 바닥 파손 | 0.30 | 0.30 | m <sup>2</sup> | 1 | 45 | |
| 5 | 내부 수평균열 | 0.30 | 1.00 | m | 1 | 46 | |

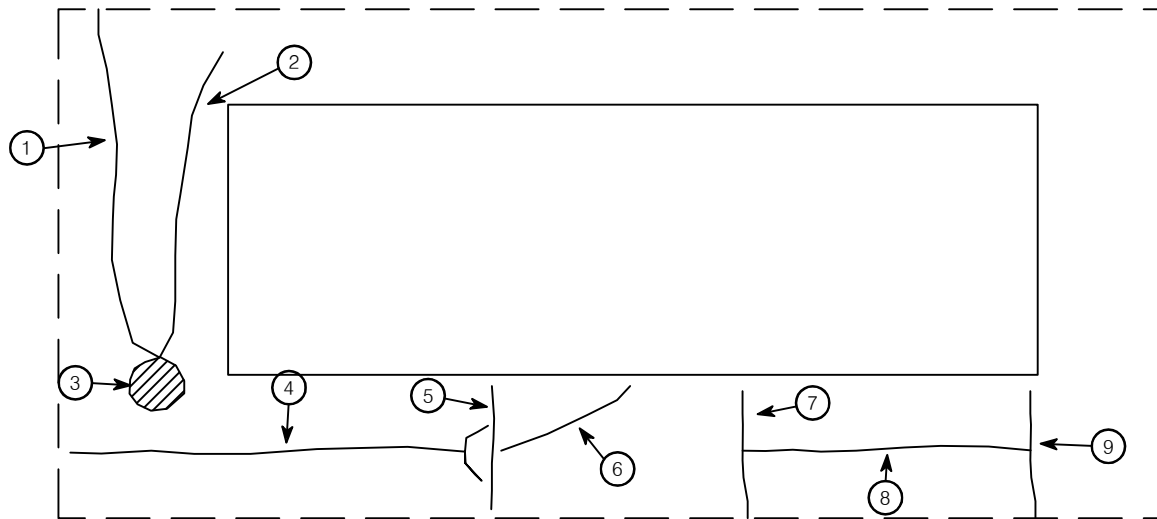
배치도

| No | 손상내용 | 결함규모 | | | | 사진<br>번호 | 비고 |
|---|---|---|---|---|---|---|---|
| 1 | 도로 균열 | - | 14.00 | m | 1 | 47 | |
| 2 | 도로 균열 | - | 11.00 | m | 1 | 48 | |
| 3 | 도로 파손 | 3.00 | 3.00 | m² | 1 | 49 | |
| 4 | 도로 균열 | - | 7.00 | m | 1 | 50 | |
| 5 | 도로 균열 | - | 2.00 | m | 1 | 51 | |
| 6 | 도로 균열 | - | 8.00 | m | 1 | 51 | |
| 7 | 도로 균열 | - | 2.00 | m | 1 | 51 | |
| 8 | 도로 균열 | - | 8.00 | m | 1 | 51 | |
| 9 | 도로 균열 | - | 2.00 | m | 1 | 51 | |
