# No.21 인주면 아산로 1312번길 114-7

명성엔지니어링

서해선(홍선~송산) 복선전철 제5공구 건설공사 사전현황 용역[공사전]-2차

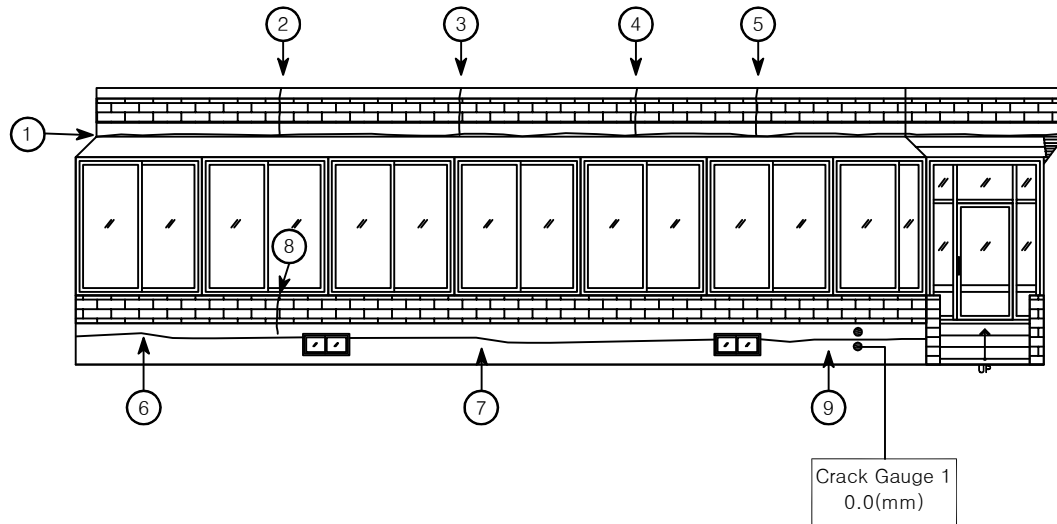
| No | 손상내용 | 결함 규모 | | | | 사진<br>번호 | 비고 |
|---|---|---|---|---|---|---|---|
| 1 | 이음부 균열 | 0.5 | 13.00 | m | 1 | 1 | |
| 2 | 수직균열 | 0.3 | 1.00 | m | 1 | 2 | |
| 3 | 수직균열 | 0.4 | 1.00 | m | 1 | 3 | |
| 4 | 수직균열 | 0.5 | 1.00 | m | 1 | 4 | |
| 5 | 수직균열 | 0.3 | 1.00 | m | 1 | 5 | |
| 6 | 이음부 균열 | 0.4 | 2.50 | m | 1 | 6 | |
| 7 | 이음부 균열 | 0.3 | 4.50 | m | 1 | 7 | |
| 8 | 수직균열 | 0.2 | 1.00 | m | 1 | 8 | |
| 9 | 이격 | - | 2.00 | m | 1 | 9 | T=1.0cm<br>C.G |

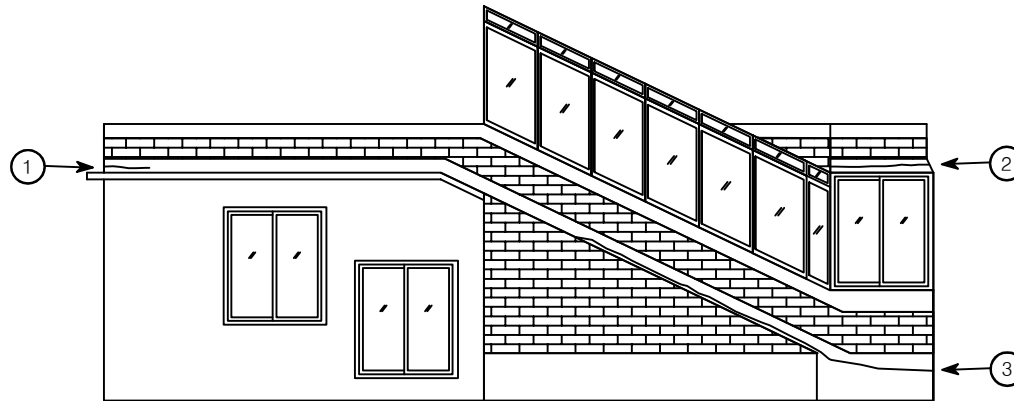
| No | 손상내용 | 결함규모 | | | | 사진<br>번호 | 비고 |
|---|---|---|---|---|---|---|---|
| 1 | 수평균열 | 1.0 | 1.00 | m | 1 | 10 | |
| 2 | 수평균열 | 0.3 | 3.00 | m | 1 | 11 | |
| 3 | 이격 | - | 6.00 | m | 1 | 12 | T=0.5cm |

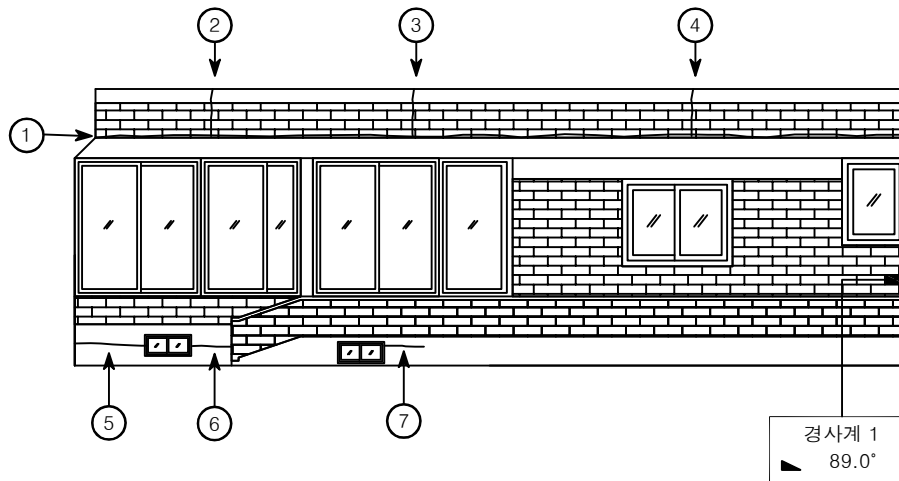
| No | 손상내용 | 결함규모 | | | | 사진<br>번호 | 비고 |
|---|---|---|---|---|---|---|---|
| 1 | 이음부 균열 | 0.5 | 12.00 | m | 1 | 13 | |
| 2 | 수직균열 | 0.3 | 1.00 | m | 1 | 14 | |
| 3 | 수직균열 | 0.3 | 1.00 | m | 1 | 15 | |
| 4 | 수직균열 | 0.4 | 1.00 | m | 1 | 16 | |
| 5 | 이격 | - | 1.00 | m | 1 | 17 | T=1.0cm |
| 6 | 이음부 균열 | 0.3 | 0.50 | m | 1 | 18 | |
| 7 | 수평균열 | 0.3 | 1.00 | m | 1 | 19 | |

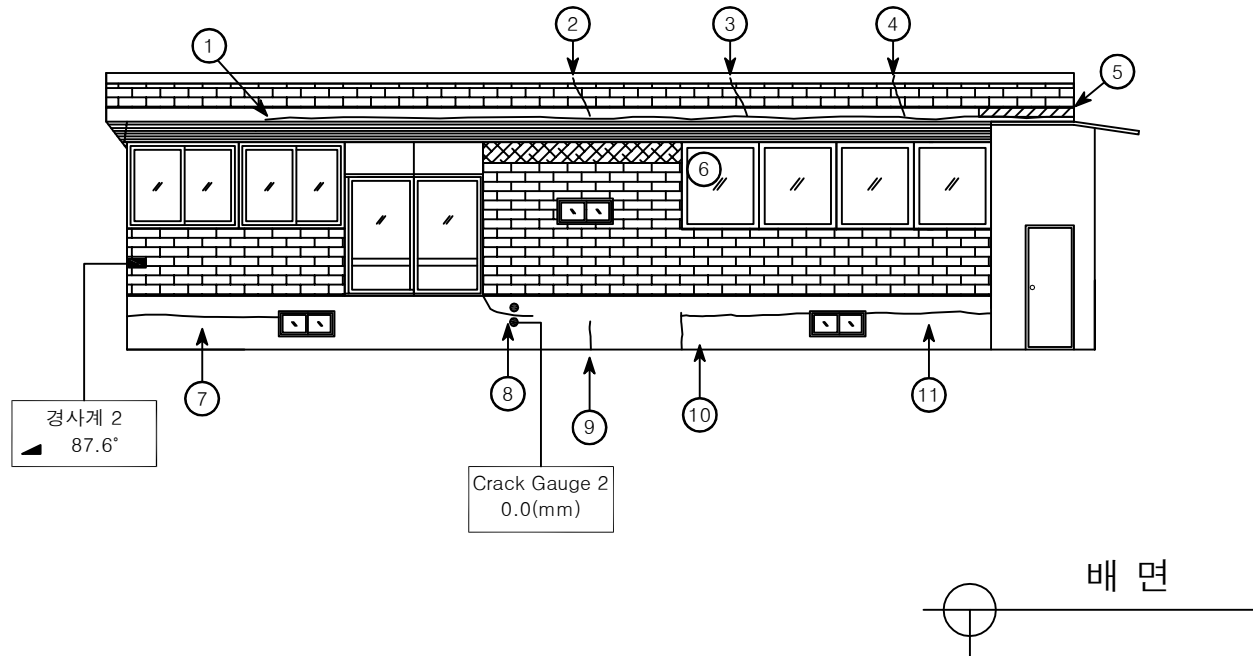
| No | 손상내용 | 결함규모 | | | | 사진<br>번호 | 비고 |
|---|---|---|---|---|---|---|---|
| 1 | 수평균열 | 0.5 | 13.00 | m | 1 | 20 | |
| 2 | 수직균열 | 0.3 | 1.00 | m | 1 | 21 | |
| 3 | 수직균열 | 0.3 | 1.00 | m | 1 | 22 | |
| 4 | 수직균열 | 0.5 | 1.00 | m | 1 | 23 | |
| 5 | 박리, 박락 | 2.50 | 0.50 | m <sup>2</sup> | 1 | 24 | |
| 6 | 도장박리, 망상균열 | 3.00 | 0.50 | m <sup>2</sup> | 1 | 25 | |
| 7 | 수평균열 | 0.2 | 2.00 | m | 1 | 26 | |
| 8 | 수평균열 | 0.5 | 5.00 | m | 1 | 27 | C.G |
| 9 | 수직, 수평균열 | 0.4 | 3.50 | m | 1 | 28 | |
| 10 | 수직, 수평균열 | 0.3 | 2.00 | m | 1 | 29 | |
| 11 | 수평균열 | 1.0 | 2.00 | m | 1 | 30 | |

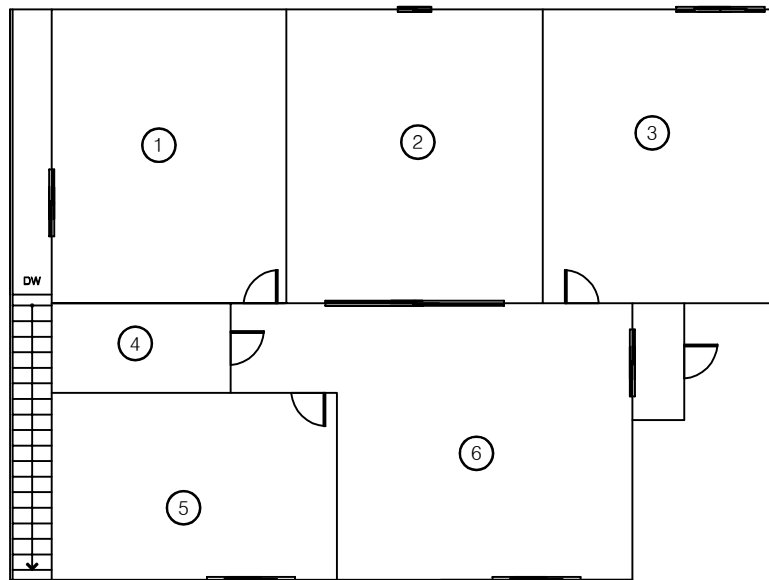
1 층 평 면 도

| No | 손상내용 | 결 함 규 모 | | | | 사진<br>번호 | 비고 |
|---|---|---|---|---|---|---|---|
| 1 | 상태현황 | - | - | - | - | 31 | |
| 2 | 상태현황 | - | - | - | - | 32 | |
| 3 | 상태현황 | - | - | - | - | 33 | |
| 4 | 상태현황 | - | - | - | - | 34 | |
| 5 | 상태현황 | - | - | - | - | 35 | |
| 6 | 상태현황 | - | - | - | - | 36 | |

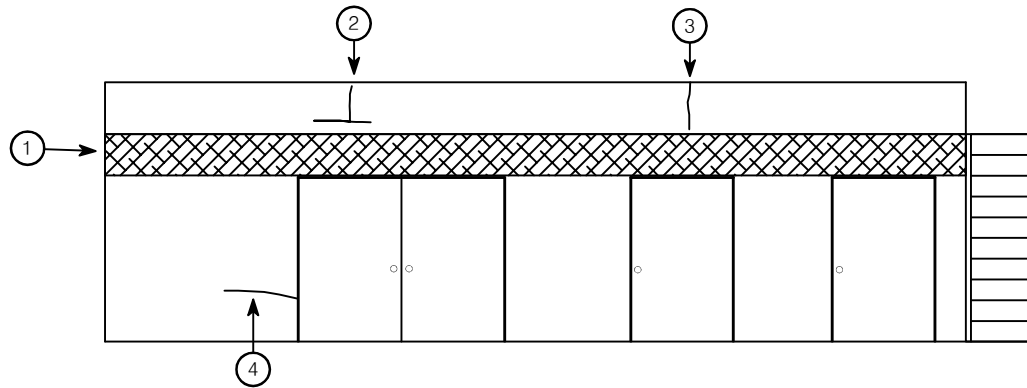
참 고 정 면

| No | 손상내용 | 결 함 규 모 | | | | 사진<br>번호 | 비고 |
|---|---|---|---|---|---|---|---|
| 1 | 망상균열 | 7.00 | 0.50 | m | 1 | 37 | |
| 2 | 수직, 수평균열 | 0.3 | 1.50 | m | 1 | 38 | |
| 3 | 수직균열 | 0.4 | 0.50 | m | 1 | 39 | |
| 4 | 수평균열 | 0.2 | 1.00 | m | 1 | 40 | |

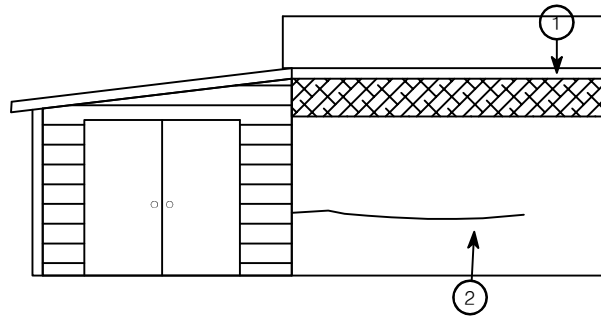
창고 좌측면

| No | 손상내용 | 결함규모 | | | | 사진<br>번호 | 비고 |
|---|---|---|---|---|---|---|---|
| 1 | 망상균열 | 2.50 | 0.50 | m | 1 | 41 | |
| 2 | 수평균열 | 0.3 | 2.50 | m | 1 | 42 | |

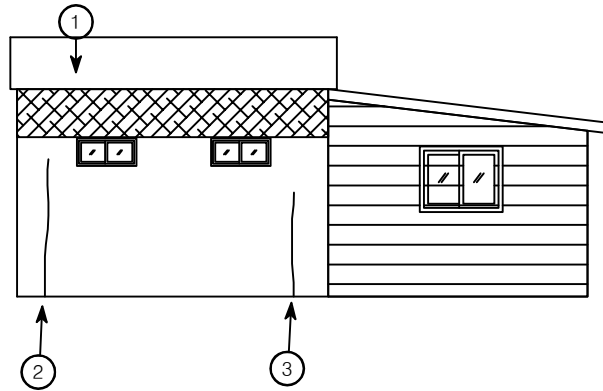
창 고 좌 측 면

| No | 손상내용 | 결 함 규 모 | | | | 사진<br>번호 | 비고 |
|---|---|---|---|---|---|---|---|
| 1 | 망상균열 | 3.00 | 0.50 | m | 1 | 43 | |
| 2 | 수직균열 | 0.5 | 2.00 | m | 1 | 44 | |
| 3 | 수직균열 | 0.3 | 2.00 | m | 1 | 45 | |

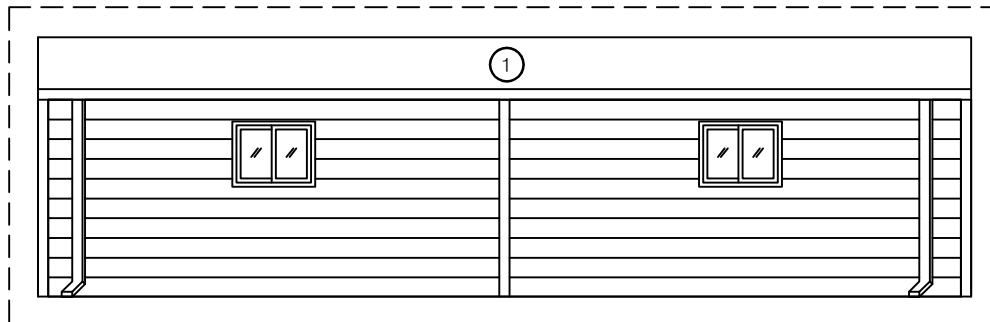
참 고 배 면

| No | 손상내용 | 결 함 규 모 | | | | 사진<br>번호 | 비고 |
|---|---|---|---|---|---|---|---|
| 1 | 상태현황 | - | - | - | - | 46 | |

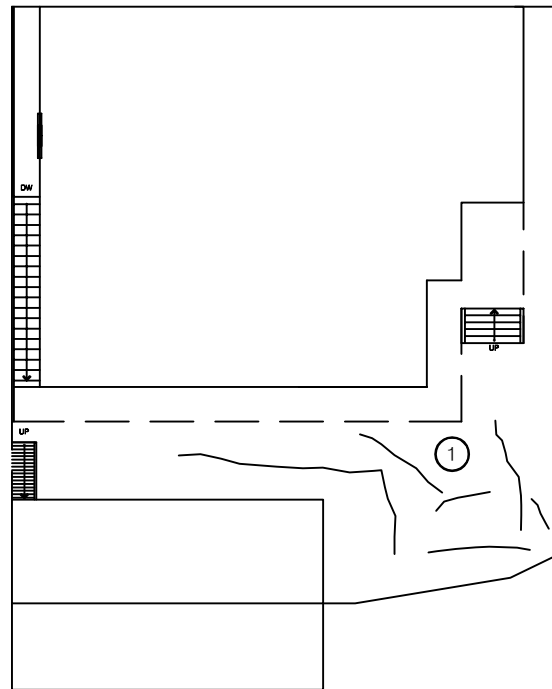
| No | 손상내용 | 결함규모 | | | | 사진<br>번호 | 비고 |
|---|---|---|---|---|---|---|---|
| 1 | 바닥 바닥 균열 | 1.0 | 20.00 | m | 1 | 47 | |
