# No.22 인주면 아산로 1312번길 114-3

서해선(홍선~송산) 복선전철 제5공구 건설공사 사전현황 용역[공사전]-2차

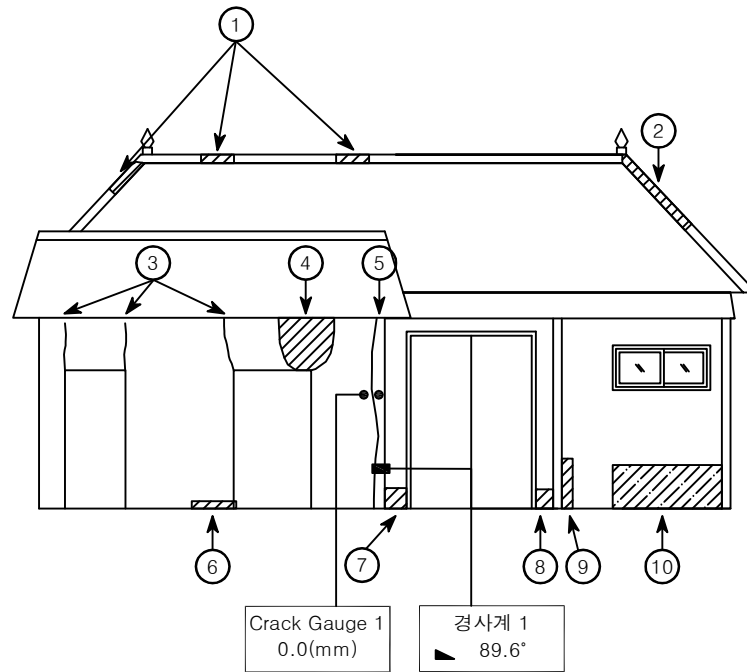
정 면

| No | 손상내용 | 결함 규모 | | | | 사진<br>번호 | 비고 |
|---|---|---|---|---|---|---|---|
| 1 | 지붕 파손 | - | 0.50 | m | 3 | 1 | |
| 2 | 지붕 파손 | - | 2.00 | m | 1 | 2 | |
| 3 | 이격 | - | 0.50 | m | 3 | 3 | T=1.5cm |
| 4 | 들뜸 | 0.50 | 0.30 | m² | 1 | 4 | |
| 5 | 이격 | - | 2.00 | m | 1 | 5 | T=0.5cm<br>C.G |
| 6 | 들뜸 | 0.50 | 0.10 | m² | 1 | 6 | |
| 7 | 파손 | 0.10 | 0.10 | m² | 1 | 7 | |
| 8 | 파손 | 0.20 | 0.20 | m² | 1 | 8 | |
| 9 | 파손 | 0.10 | 0.50 | m² | 1 | 9 | |
| 10 | 표면열화 | 1.50 | 0.50 | m² | 1 | 10 | |

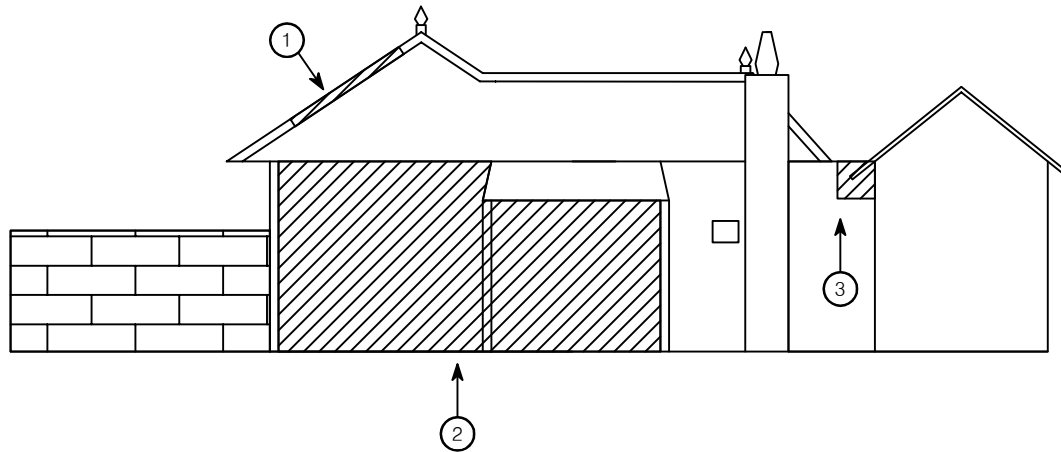
좌측면

| No | 손상내용 | 결함규모 | | | | 사진<br>번호 | 비고 |
|---|---|---|---|---|---|---|---|
| 1 | 지붕 파손 | - | 4.00 | m | 1 | 11 | |
| 2 | 파손 | 6.00 | 2.00 | m² | 1 | 12 | |
| 3 | 파손 | 1.00 | 1.00 | m² | 1 | 13 | |

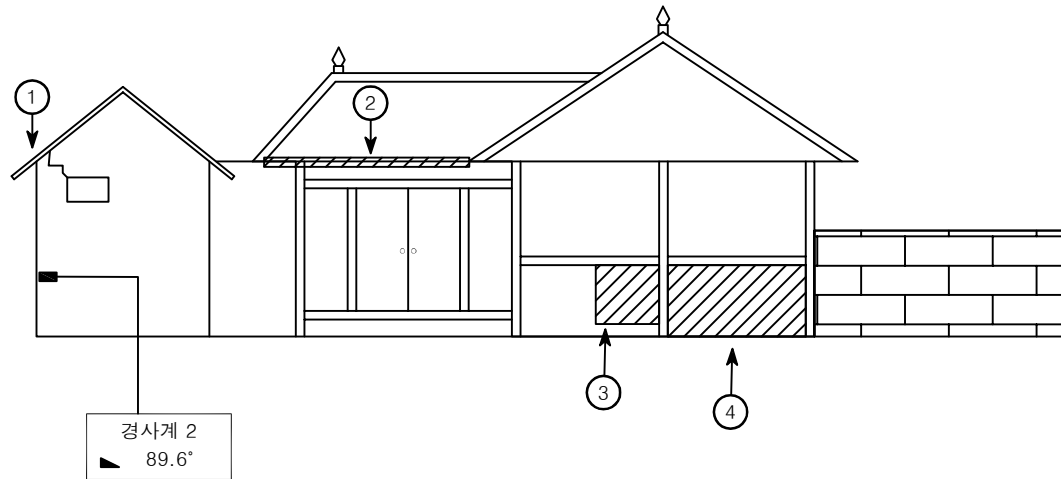
우 측 면

| No | 손상내용 | 결 함 규 모 | | | | 사진<br>번호 | 비고 |
|---|---|---|---|---|---|---|---|
| 1 | 수직균열 | 0.3 | 1.00 | m' | 1 | 14 | |
| 2 | 지붕 마감재탈락 | 3.00 | 0.50 | m' | 1 | 15 | |
| 3 | 파손 | 1.00 | 1.00 | m' | 1 | 16 | |
| 4 | 파손 | 3.00 | 1.00 | m' | 1 | 17 | |

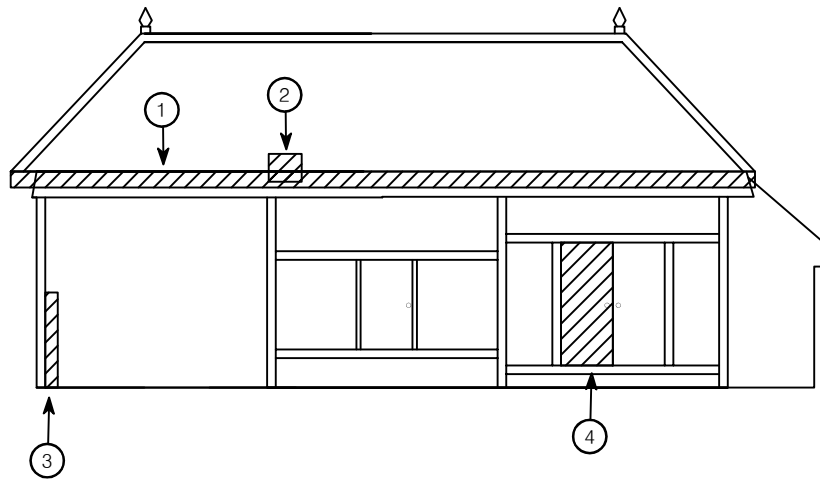
배면

| No | 손상내용 | 결함규모 | | | | 사진<br>번호 | 비고 |
|---|---|---|---|---|---|---|---|
| 1 | 지붕 마감재탈락 | 6.00 | 0.50 | m <sup>2</sup> | 1 | 18 | |
| 2 | 파손 | 0.50 | 0.50 | m <sup>2</sup> | 1 | 19 | |
| 3 | 파손 | 0.10 | 1.00 | m <sup>2</sup> | 1 | 20 | |
| 4 | 파손 | 1.00 | 1.50 | m <sup>2</sup> | 1 | 21 | |

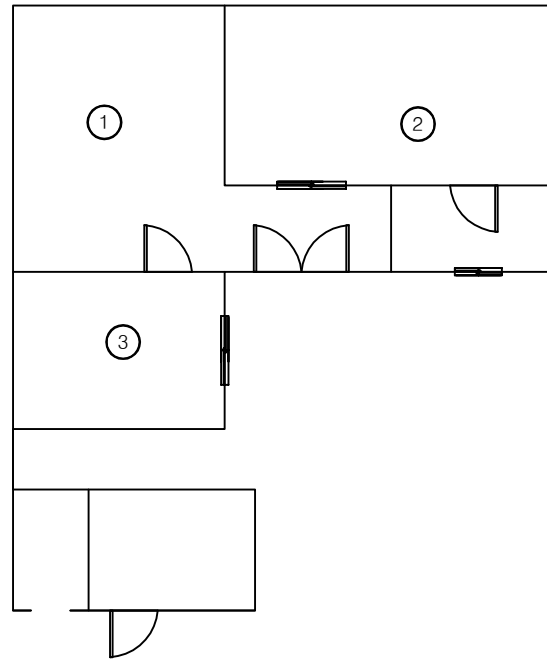
1 층 평 면 도

| No | 손상내용 | 결 함 규 모 | | | | 사진<br>번호 | 비고 |
|---|---|---|---|---|---|---|---|
| 1 | 상태현황 | - | - | - | - | 22 | |
| 2 | 상태현황 | - | - | - | - | 23 | |
| 3 | 상태현황 | - | - | - | - | 24 | |
