# No.23 인주면 아산로 1312번길 116

발주처

안전진단기관

서해선(홍선~송산) 복선전철 제5공구 건설공사 사전현황 용역[공사전]-2차

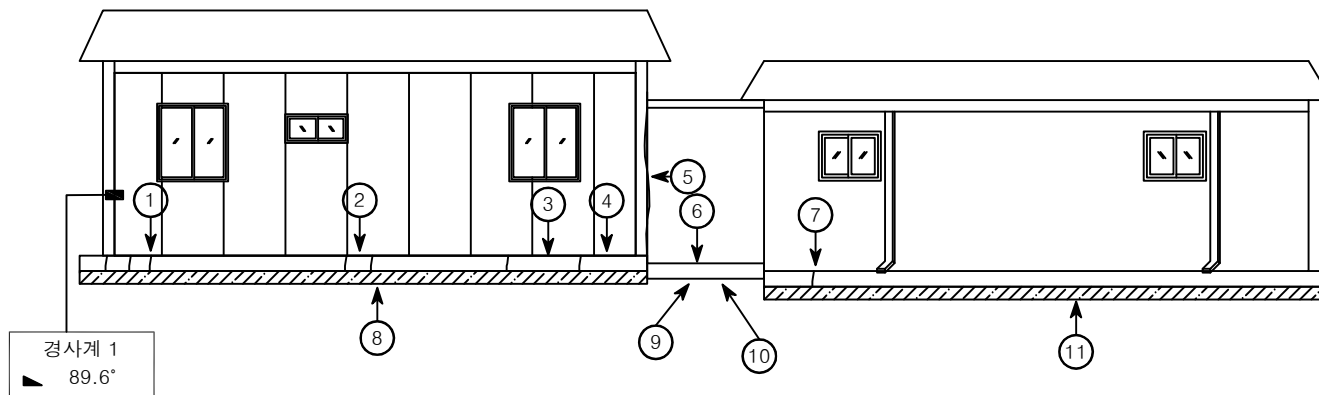
좌 측 면

| No | 손상내용 | 결함규모 | | | | 사진<br>번호 | 비고 |
|---|---|---|---|---|---|---|---|
| 1 | 수직균열 | 0.2~0.5 | 0.20 | m | 3 | 3 | |
| 2 | 수직균열 | 0.3~1.0 | 0.20 | m | 2 | 4 | |
| 3 | 수직균열 | 1.0 | 0.20 | m | 2 | 5 | |
| 4 | 들뜸 | 0.20 | 0.30 | m² | 1 | 6 | |
| 5 | 이격 | - | 1.80 | m | 1 | 7 | |
| 6 | 이격 | - | 1.50 | m | 1 | 8 | |
| 7 | 들뜸 | 0.30 | 0.30 | m² | 1 | 9 | |
| 8 | 침하 | - | 7.00 | m | 1 | 10 | |
| 9 | 침하 | - | 1.00 | m | 1 | 11 | |
| 10 | 들뜸 | 0.30 | 0.40 | m² | 1 | 12 | |
| 11 | 침하 | - | 9.00 | m | 1 | 13 | |

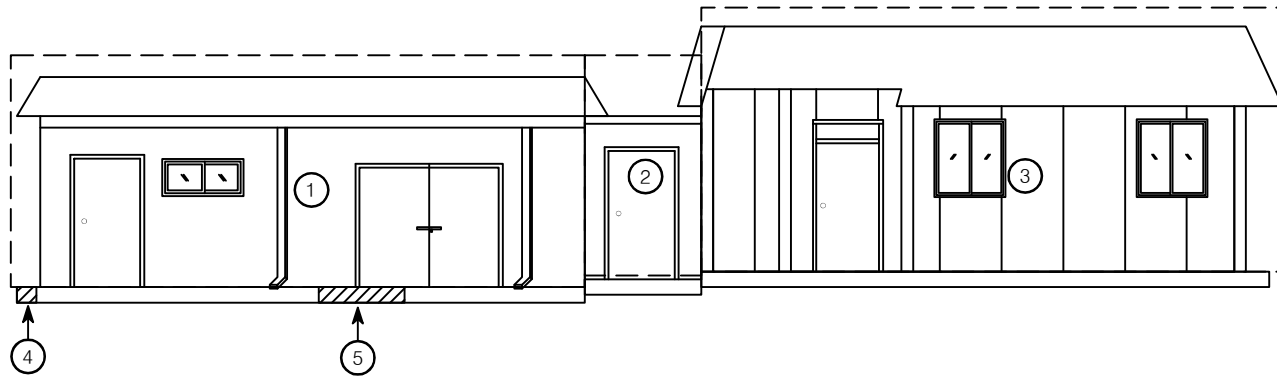
우 측 면

| No | 손상내용 | 결함 규모 | | | | 사진<br>번호 | 비고 |
|---|---|---|---|---|---|---|---|
| 4 | 파손 | 0.30 | 0.50 | m² | 1 | 17 | |
| 5 | 파손 | 0.30 | 2.00 | m² | 1 | 18 | |

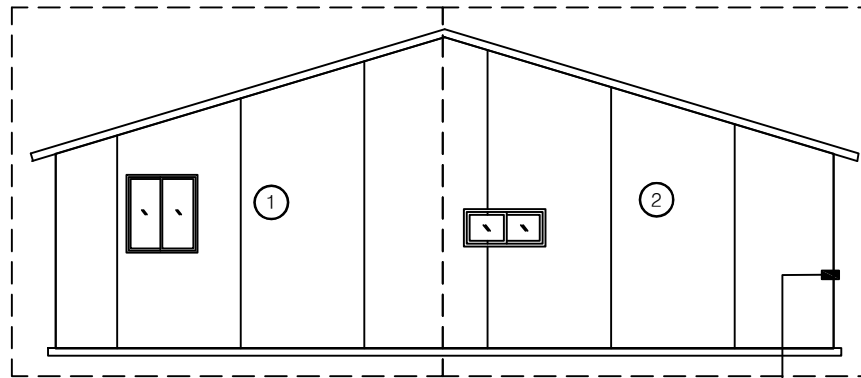
배면

경사계 2  
88.9°

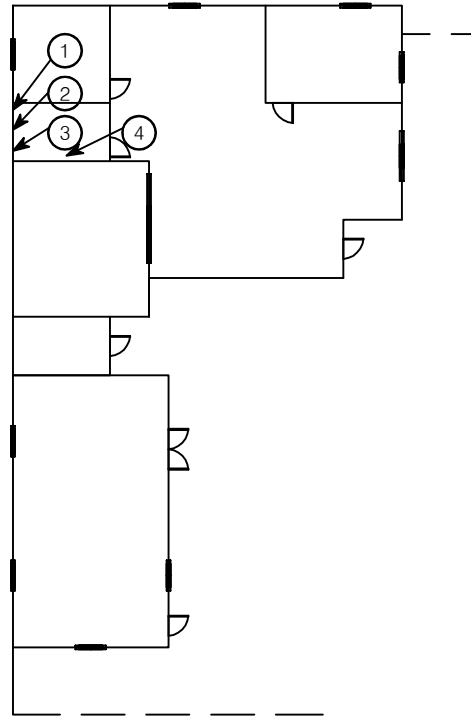
1 층 평 면 도

| No | 손상내용 | 결 함 규 모 | | | | 사진<br>번호 | 비고 |
|---|---|---|---|---|---|---|---|
| 1 | 타일균열 | - | - | EA | 3 | 21 | |
| 2 | 타일탈락 | - | - | EA | 3 | 22 | |
| 3 | 타일균열 | - | - | EA | 6 | 23 | |
| 4 | 타일균열 | - | - | EA | 15 | 24 | |

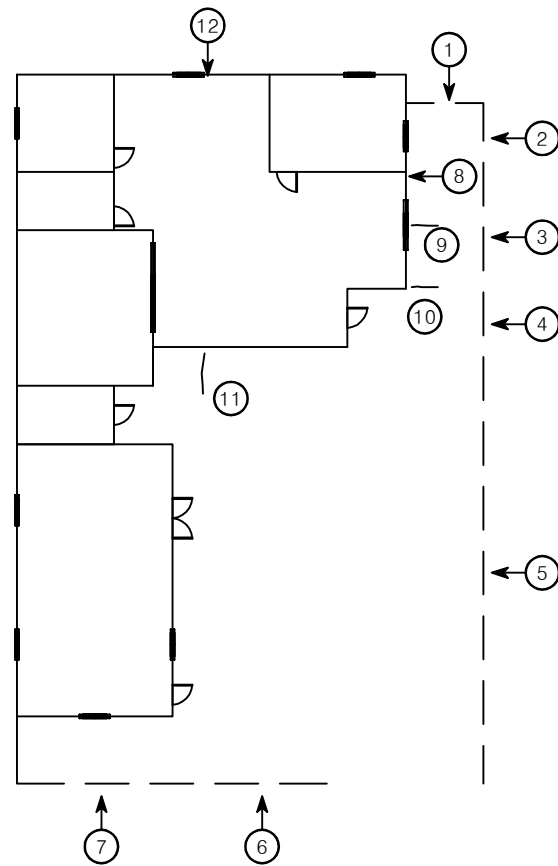
배치도

| No | 손상내용 | 결함규모 | | | | 사진<br>번호 | 비고 |
|---|---|---|---|---|---|---|---|
| 1 | 담장 기울음 | 1.50 | 2.00 | m <sup>2</sup> | 1 | 25 | |
| 2 | 담장 이격 | - | 1.50 | m | 1 | 26 | |
| 3 | 담장 이격 | - | 1.50 | m | 1 | 27 | |
| 4 | 담장 이격 | - | 1.50 | m | 1 | 28 | |
| 5 | 담장 이격 | - | 1.80 | m | 1 | 29 | |
| 6 | 담장 파손 | - | 7.00 | m | 1 | 30 | |
| 7 | 담장 이격 | - | 3.00 | m | 1 | 31 | |
| 8 | 침하 | - | 6.00 | m | 1 | 32 | |
| 9 | 바닥 균열 | 2.0 | 0.50 | m | 1 | 33 | |
| 10 | 바닥 균열 | 0.3 | 0.50 | m | 1 | 34 | |
| 11 | 이격 | - | 1.00 | m | 1 | 35 | |
| 12 | 박리 | 0.30 | 10.00 | m <sup>2</sup> | 1 | 36 | |
