# No.24 인주면 아산로 1312번길 118

명성엔지니어링

서해선(홍선~송산) 복선전철 제5공구 건설공사 사전현황 용역[공사전]-2차

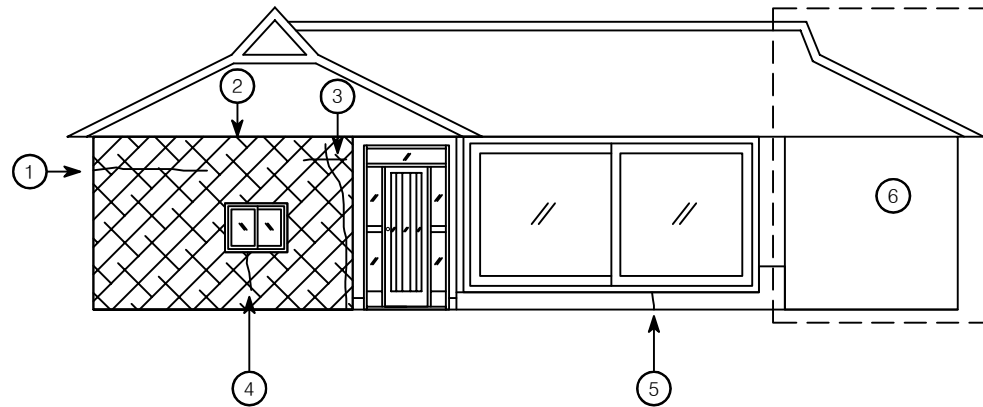
| No | 손상내용 | 결함규모 | | | | 사진<br>번호 | 비고 |
|---|---|---|---|---|---|---|---|
| 1 | 수평균열 | 0.2 | 1.00 | m | 1 | 1 | |
| 2 | 망상균열 | 2.00 | 2.00 | m <sup>2</sup> | 1 | 2 | |
| 3 | 수직, 수평균열 | 0.2 | 2.50 | m | 1 | 3 | |
| 4 | 수직균열 | 0.2 | 1.00 | m | 1 | 4 | |
| 5 | 수직균열 | 0.5 | 0.50 | m | 1 | 5 | |

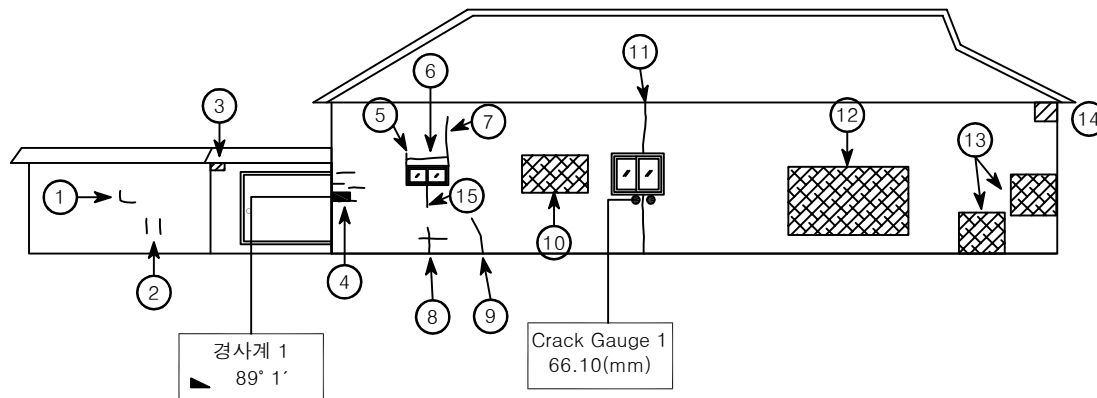
좌 측 면

| No | 손상내용 | 결함 규모 | | | | 사진<br>번호 | 비고 |
|---|---|---|---|---|---|---|---|
| 1 | 수직,수평균열 | 0.1 | 0.30 | m | 1 | 7 | |
| 2 | 수직균열 | 0.1 | 0.30 | m | 2 | 8 | |
| 3 | 들뜸 | 0.10 | 0.20 | m² | 1 | 9 | |
| 4 | 수평균열 | 0.1 | 0.20 | m | 4 | 10 | |
| 5 | 수직균열 | 0.1 | 0.50 | m | 1 | 11 | |
| 6 | 수평균열 | 0.1 | 1.5 | m | 1 | 12 | |
| 7 | 수직균열 | 0.1 | 1.5 | m | 1 | 13 | |
| 8 | 수직,수평균열 | 0.2 | 1.00 | m | 1 | 14 | |
| 9 | 수직균열 | 0.1 | 1.00 | m | 1 | 15 | |
| 10 | 망상균열 | 1.00 | 2.00 | m² | 1 | 16 | |
| 11 | 수직균열 | 0.5 | 3.00 | m | 1 | 17 | C.P |
| 12 | 망상균열 | 2.00 | 3.00 | m² | 1 | 18 | |
| 13 | 망상균열 | 1.00 | 1.00 | m² | 2 | 19 | |
| 14 | 파손 | 0.20 | 0.20 | m² | 1 | 20 | |
| 15 | 수직균열 | 0.5 | 3.00 | m | 1 | 21 | |

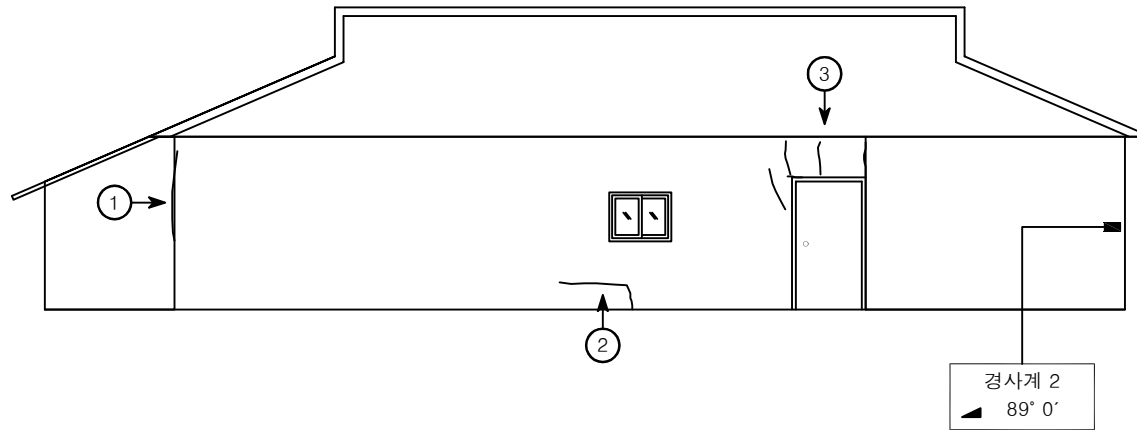
배면

| No | 손상내용 | 결함규모 | | | | 사진<br>번호 | 비고 |
|---|---|---|---|---|---|---|---|
| 1 | 이격 | - | 1.50 | m | 1 | 24 | |
| 2 | 수직,수평균열 | 1.0~2.0 | 1.50 | m | 1 | 25 | |
| 3 | 수직,수평균열 | 0.2~2.0 | 1.00 | m | 1 | 26 | |

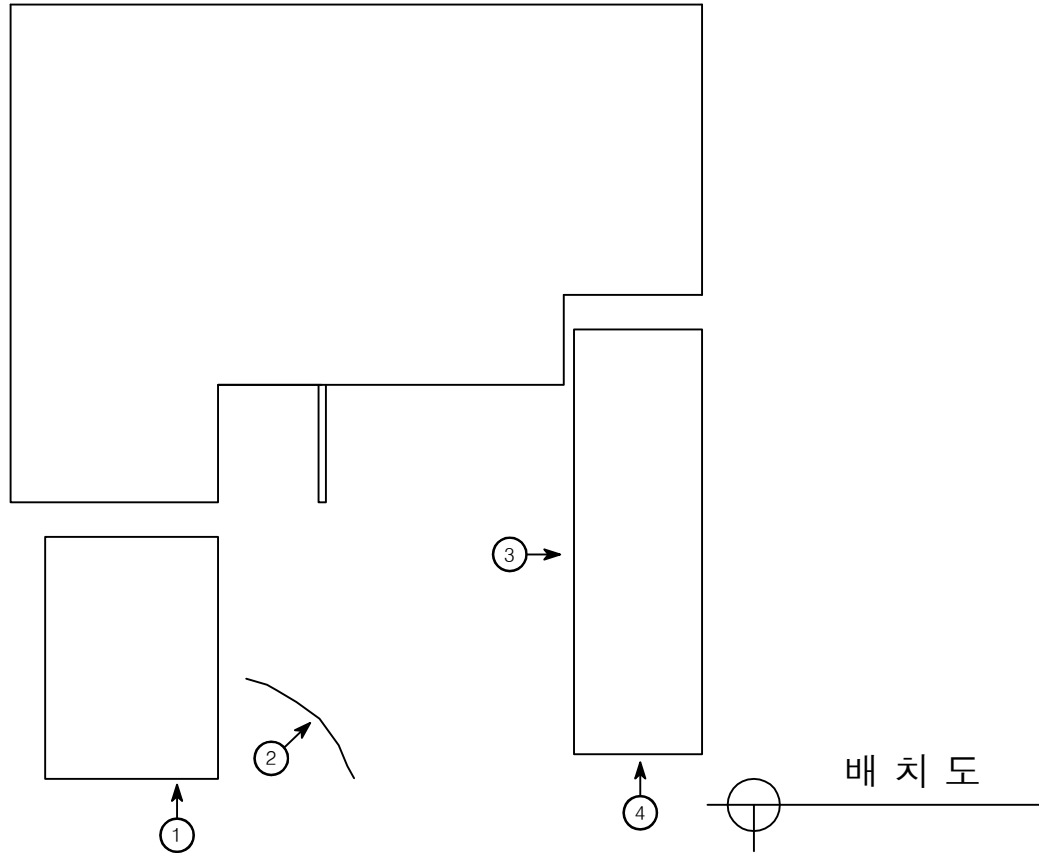
배 치 도

| No | 손상내용 | 결 함 규 모 | | | | 사진<br>번호 | 비고 |
|---|---|---|---|---|---|---|---|
| 1 | 비닐손상 | 0.50 | 0.50 | m <sup>2</sup> | 1 | 33 | |
| 2 | 바닥 바닥균열 | 0.8 | 1.50 | m | 1 | 34 | |
| 3 | 파손 | 0.20 | 0.20 | m <sup>2</sup> | 1 | 35 | |
| 4 | 수직균열 | 4.0 | 1.50 | m | 1 | 36 | |
