No.25 인주면 아산로 1312번길 118

서해선(홍선~송산) 복선전철 제5공구 건설공사 사전현황 용역[공사전]-2차

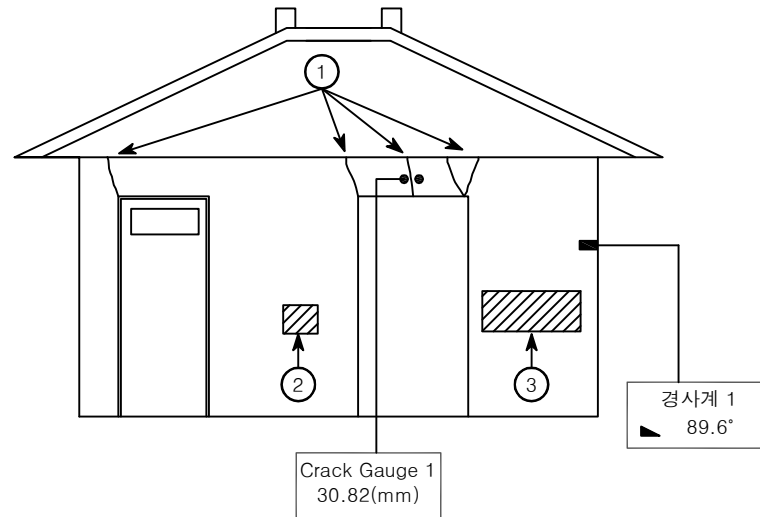
정면

| No | 손상내용 | 결함규모 | | | | 사진<br>번호 | 비고 |
|---|---|---|---|---|---|---|---|
| 1 | 수직균열 | 0.3 | 0.50 | m | 5 | 1 | C.P |
| 2 | 파손 | 0.10 | 0.10 | m² | 1 | 2 | |
| 3 | 파손 | 0.50 | 1.00 | m² | 1 | 3 | |

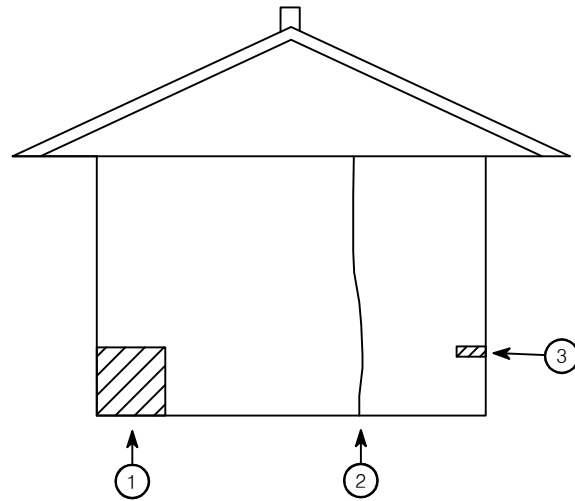
좌측면

| No | 손상내용 | 결함규모 | | | | 사진<br>번호 | 비고 |
|---|---|---|---|---|---|---|---|
| 1 | 파손 | 0.50 | 0.50 | m² | 1 | 4 | |
| 2 | 수직균열 | 1.0 | 2.00 | m | 1 | 5 | |
| 3 | 파손 | 0.10 | 0.30 | m² | 1 | 6 | |

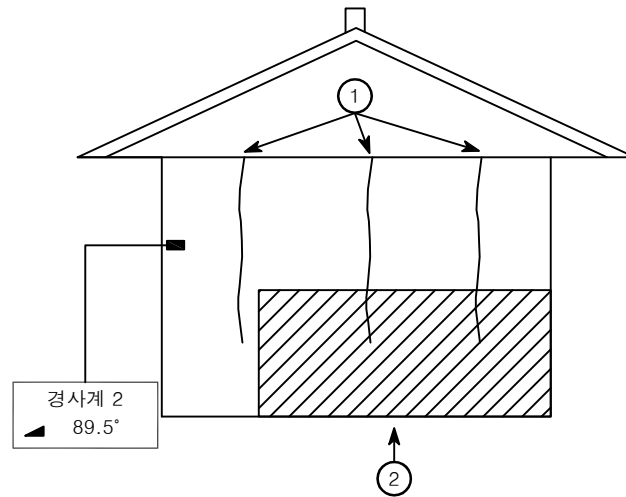
우 측 면

| No | 손상내용 | 결 함 규 모 | | | | 사진<br>번호 | 비고 |
|---|---|---|---|---|---|---|---|
| 1 | 수직균열 | 0.2 | 1.50 | m | 3 | 7 | |
| 2 | 파손 | 2.00 | 1.00 | m² | 1 | 8 | |

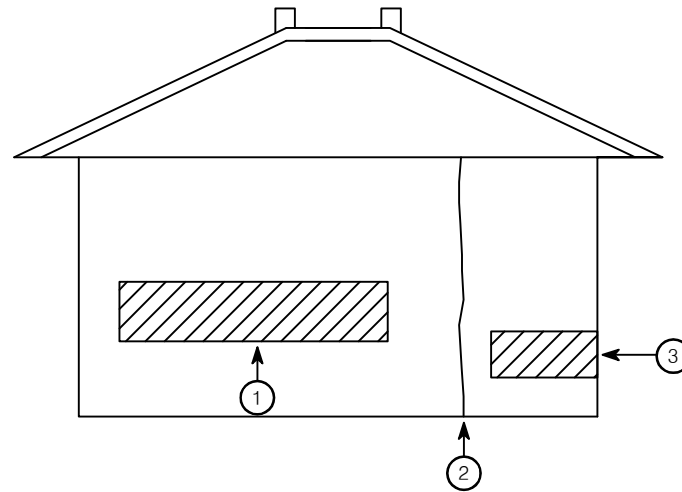
배면

| No | 손상내용 | 결함규모 | | | | 사진<br>번호 | 비고 |
|---|---|---|---|---|---|---|---|
| 1 | 파손 | 1.00 | 3.00 | m' | 1 | 9 | |
| 2 | 수직균열 | 2.0 | 2.00 | m | 1 | 10 | |
| 3 | 파손 | 0.50 | 1.20 | m' | 1 | 11 | |

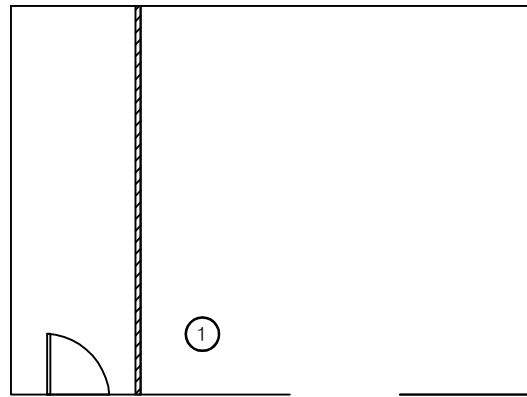
1층 평면도

| No | 손상내용 | 결함규모 | | | | 사진<br>번호 | 비고 |
|---|---|---|---|---|---|---|---|
| 1 | 파손 | 1.00 | 3.00 | m <sup>2</sup> | 1 | 12 | |
