# No.26 인주면 아산로 1312번길 114-5

명성엔지니어링

서해선(홍선~송산) 복선전철 제5공구 건설공사 사전현황 용역[공사전]-2차

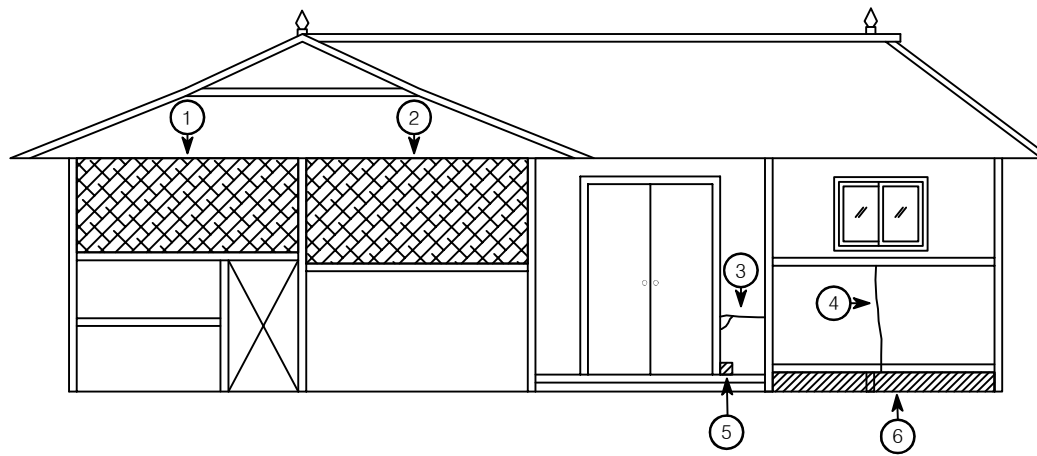
정면

| No | 손상내용 | 결함규모 | | | | 사진<br>번호 | 비고 |
|---|---|---|---|---|---|---|---|
| 1 | 망상균열 | 3.00 | 1.00 | m' | 1 | 1 | |
| 2 | 망상균열 | 3.00 | 1.50 | m' | 1 | 2 | |
| 3 | 수직균열 | 0.1 | 1.50 | m | 1 | 3 | |
| 4 | 수직균열 | 0.1 | 1.00 | m | 1 | 4 | |
| 5 | 파손 | 0.10 | 0.10 | m' | 1 | 5 | |
| 6 | 파손 | 3.00 | 0.50 | m' | 1 | 6 | |

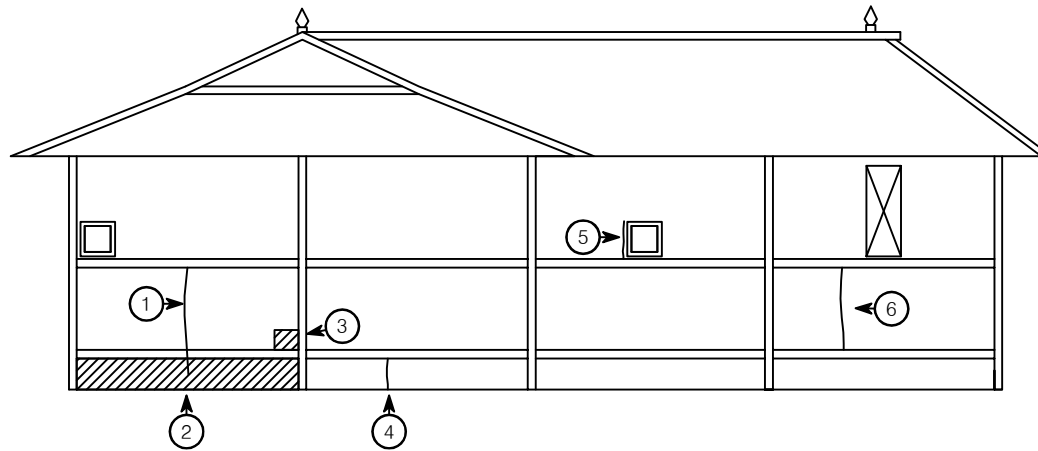
좌 측 면

| No | 손상내용 | 결함 규모 | | | | 사진<br>번호 | 비고 |
|---|---|---|---|---|---|---|---|
| 1 | 수직균열 | 0.2 | 1.00 | m | 1 | 7 | |
| 2 | 파손 | 0.50 | 3.00 | m <sup>2</sup> | 1 | 8 | |
| 3 | 파손 | 0.20 | 0.20 | m <sup>2</sup> | 1 | 9 | |
| 4 | 수직균열 | 0.1 | 0.50 | m | 1 | 10 | |
| 5 | 수직균열 | 0.3 | 0.50 | m | 1 | 11 | |
| 6 | 수직균열 | 0.1 | 1.00 | m | 1 | 12 | |

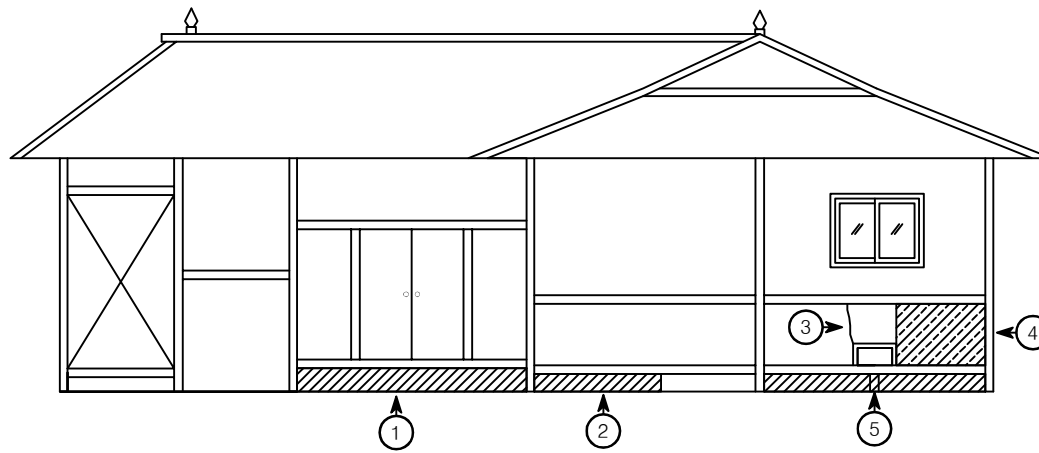
| No | 손상내용 | 결함규모 | | | | 사진<br>번호 | 비고 |
|---|---|---|---|---|---|---|---|
| 1 | 파손 | 0.50 | 3.00 | m' | 1 | 13 | |
| 2 | 파손 | 0.50 | 2.00 | m' | 1 | 14 | |
| 3 | 수직균열 | 0.5 | 0.50 | m | 1 | 15 | |
| 4 | 파손 | 0.50 | 3.00 | m' | 1 | 16 | |
| 5 | 마감재탈락 | 1.00 | 1.00 | m' | 1 | 17 | |

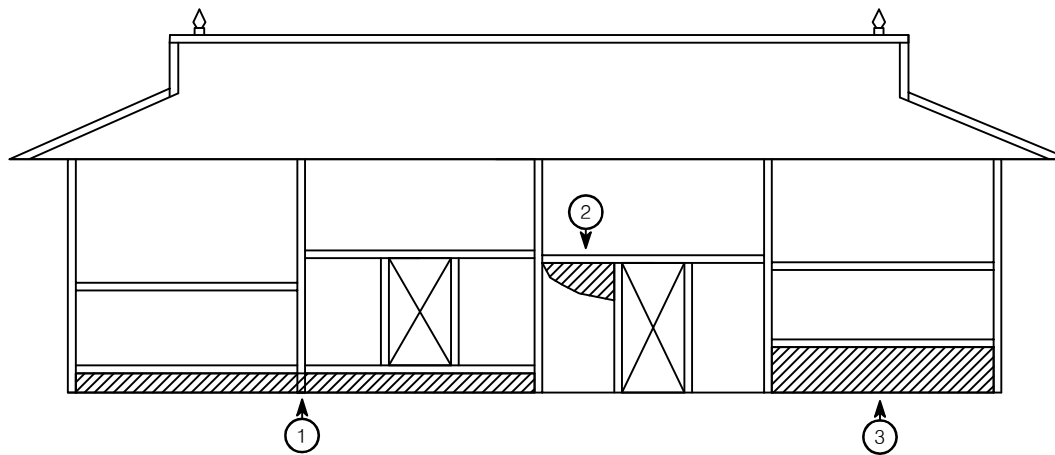
| No | 손상내용 | 결함 규모 | | | | 사진<br>번호 | 비고 |
|---|---|---|---|---|---|---|---|
| 1 | 파손 | 6.00 | 0.50 | m' | 1 | 18 | |
| 2 | 파손 | 0.50 | 0.30 | m' | 1 | 19 | |
| 3 | 파손 | 3.00 | 1.00 | m' | 1 | 20 | |

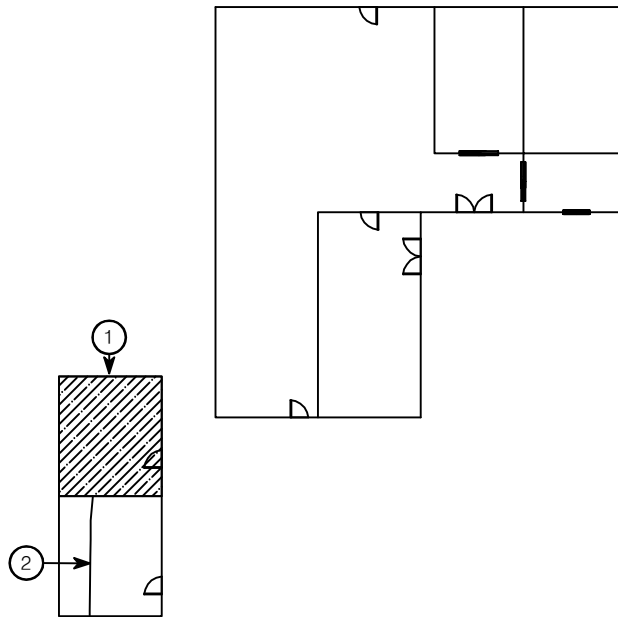
1층 평면도

| No | 손상내용 | 결함 규모 | | | | 사진<br>번호 | 비고 |
|---|---|---|---|---|---|---|---|
| 1 | 이물질적치 | 2.00 | 2.00 | m <sup>2</sup> | 1 | 21 | |
| 2 | 바닥 균열 | 0.3 | 3.00 | m | 1 | 22 | |

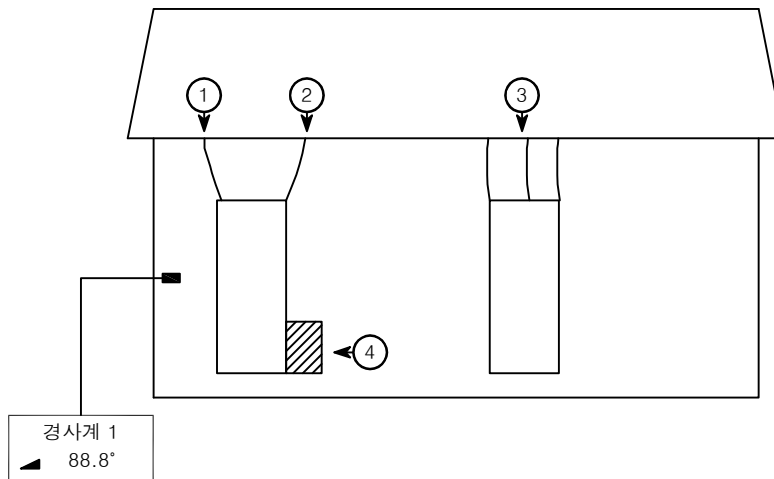
| No | 손상내용 | 결함규모 | | | | 사진<br>번호 | 비고 |
|---|---|---|---|---|---|---|---|
| 1 | 수직균열 | 0.5 | 0.50 | m | 1 | 23 | |
| 2 | 수직균열 | 0.3 | 0.50 | m | 1 | 24 | |
| 3 | 수직균열 | 0.3 | 0.50 | m | 3 | 25 | |
| 4 | 파손 | 0.20 | 0.50 | m² | 1 | 26 | |

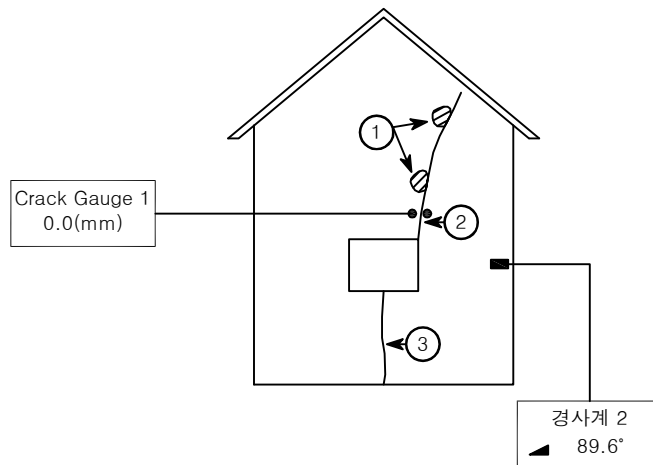
| No | 손상내용 | 결함규모 | | | | 사진<br>번호 | 비고 |
|---|---|---|---|---|---|---|---|
| 1 | 파손 | 0.10 | 0.30 | m <sup>2</sup> | 2 | 27 | |
| 2 | 수직균열 | 5.0 | 2.00 | m | 1 | 28 | C.G |
| 3 | 수직균열 | 5.0 | 1.00 | m | 1 | 29 | |

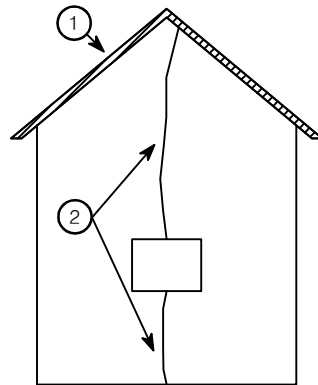
창고 우측면

| No | 손상내용 | 결함규모 | | | | 사진<br>번호 | 비고 |
|---|---|---|---|---|---|---|---|
| 1 | 파손 | 6.00 | 4.00 | m <sup>2</sup> | 1 | 30 | |
| 2 | 수직균열 | 10.0 | 4.50 | m | 1 | 31 | |

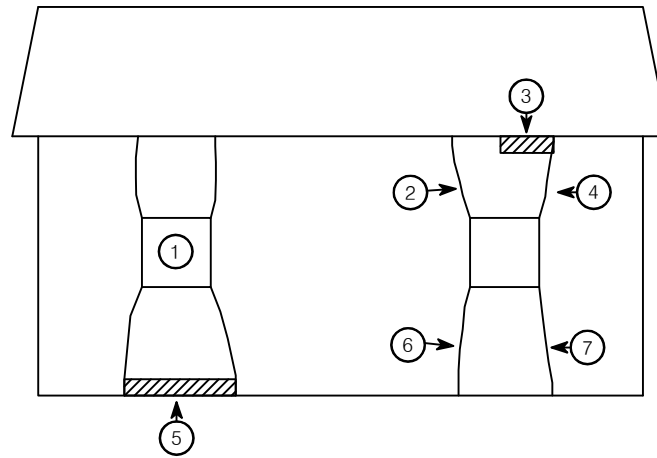
| No | 손상내용 | 결함규모 | | | | 사진<br>번호 | 비고 |
|---|---|---|---|---|---|---|---|
| 1 | 수직균열 | 1.0 | 1.50 | m | 4 | 32 | |
| 2 | 수직균열 | 0.2 | 2.00 | m | 1 | 33 | |
| 3 | 파손 | 0.30 | 0.50 | m² | 1 | 34 | |
| 4 | 수직균열 | 5.0 | 1.50 | m | 1 | 35 | |
| 5 | 들뜸 | 2.00 | 1.00 | m² | 1 | 36 | |
| 6 | 수직균열 | 5.0 | 1.00 | m | 1 | 37 | |
| 7 | 수직균열 | 0.2 | 2.00 | m | 1 | 38 | |

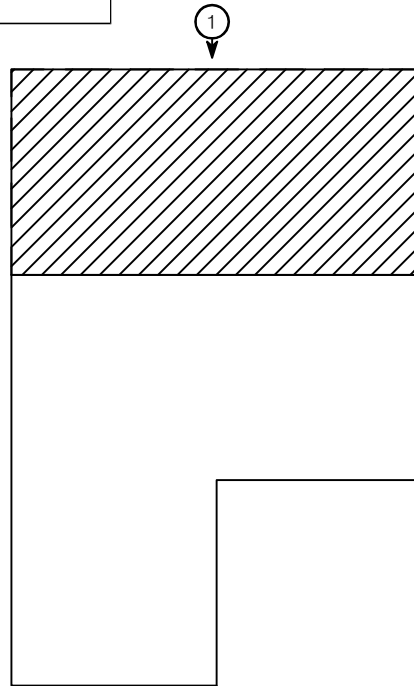
배치도

| No | 손상내용 | 결함규모 | | | | 사진<br>번호 | 비고 |
|---|---|---|---|---|---|---|---|
| 1 | 파손 및 이물질적치 | 12.0 | 6.00 | m' | 1 | 39 | |
