# No.27 인주면 아산로 1312번길 124

서해선(홍선~송산) 복선전철 제5공구 건설공사 사전현황 용역[공사전]-2차

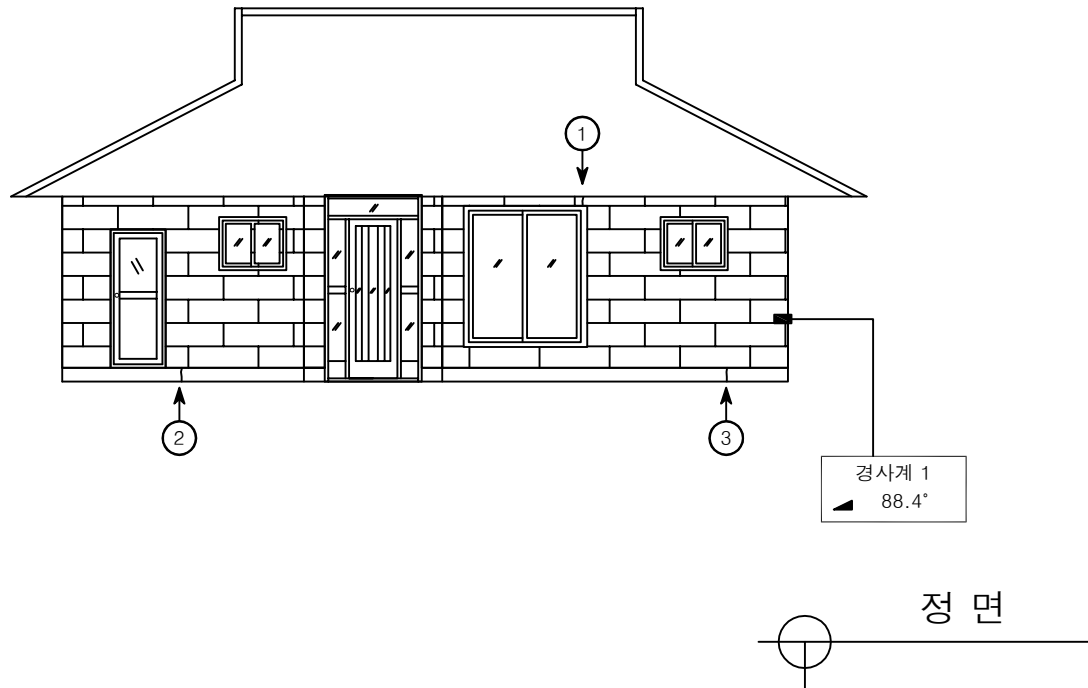
정면

| No | 손상내용 | 결함 규모 | | | | 사진<br>번호 | 비고 |
|---|---|---|---|---|---|---|---|
| 1 | 수직균열 | 0.3 | 0.10 | m | 1 | 1 | |
| 2 | 수직균열 | 0.4 | 0.10 | m | 1 | 2 | |
| 3 | 수직균열 | 0.2 | 0.10 | m | 1 | 3 | |

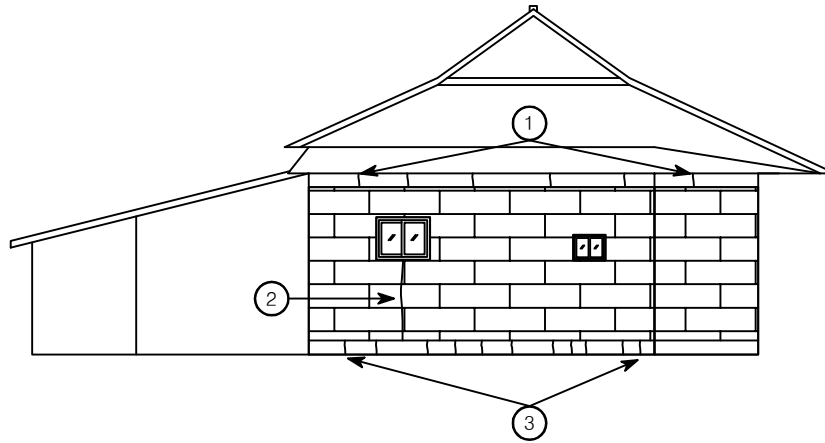
좌 측 면

| No | 손상내용 | 결 함 규 모 | | | | 사진<br>번호 | 비고 |
|---|---|---|---|---|---|---|---|
| 1 | 수직균열 | 0.3 | 0.30 | m | 6 | 4 | |
| 2 | 수직균열 | 0.3 | 2.00 | m | 1 | 5 | |
| 3 | 수직균열 | 0.1 | 0.20 | m | 11 | 6 | |

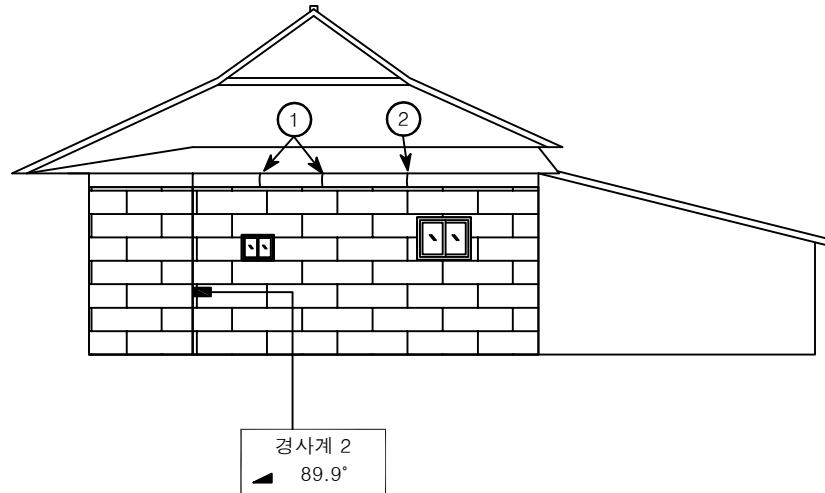
우 측 면

| No | 손상내용 | 결 함 규 모 | | | | 사진<br>번호 | 비고 |
|---|---|---|---|---|---|---|---|
| 1 | 수직균열 | 0.1 | 0.30 | m | 2 | 7 | |
| 2 | 수직균열 | 0.2 | 0.30 | m | 1 | 8 | |

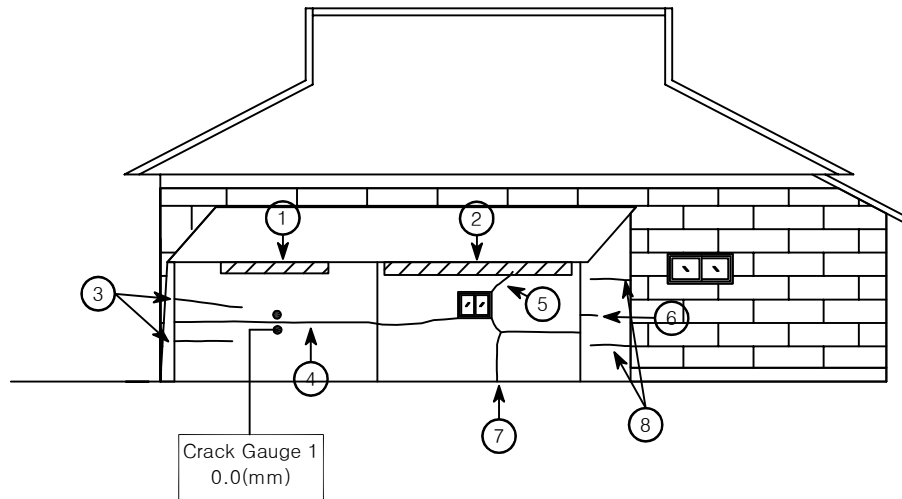
배면

| No | 손상내용 | 결함규모 | | | | 사진<br>번호 | 비고 |
|---|---|---|---|---|---|---|---|
| 1 | 들뜸 | 2.00 | 0.10 | m² | 1 | 9 | |
| 2 | 들뜸 | 3.50 | 0.10 | m² | 1 | 10 | |
| 3 | 수평균열 | 0.3 | 1.00 | m | 2 | 11 | |
| 4 | 수평균열 | 1.4 | 3.00 | m | 1 | 12 | C.G |
| 5 | 이격 | - | 0.50 | m | 1 | 13 | T=0.4cm |
| 6 | 수평균열 | 0.3 | 0.50 | m | 1 | 14 | |
| 7 | 수직, 수평균열 | 0.3 | 2.50 | m | 1 | 15 | |
| 8 | 수평균열 | 0.2 | 1.50 | m | 2 | 16 | |

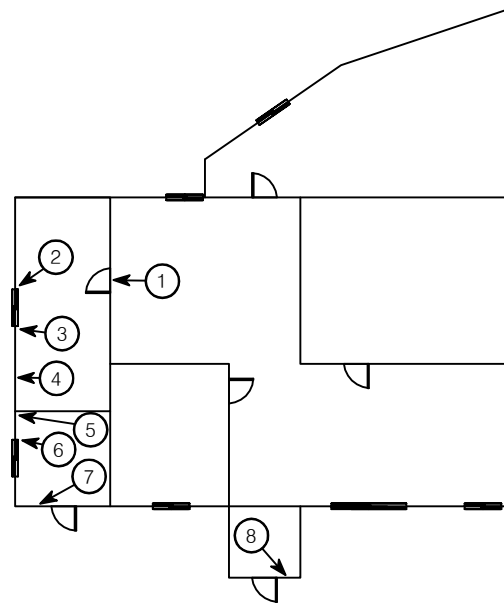
1 층 평 면 도

| No | 손상내용 | 결 함 규 모 | | | | 사진<br>번호 | 비고 |
|---|---|---|---|---|---|---|---|
| 1 | 타일균열 | - | - | EA | 1 | 17 | |
| 2 | 타일균열 | - | - | EA | 1 | 18 | |
| 3 | 타일균열 | - | - | EA | 4 | 19 | |
| 4 | 타일균열 | - | - | EA | 8 | 20 | |
| 5 | 이격 | - | 2.00 | m | 1 | 21 | T=0.5cm |
| 6 | 수평균열 | 0.7 | 1.00 | m | 1 | 22 | |
| 7 | 수평균열 | 0.3 | 0.50 | m | 1 | 23 | |
| 8 | 타일균열 | - | - | EA | 1 | 24 | |

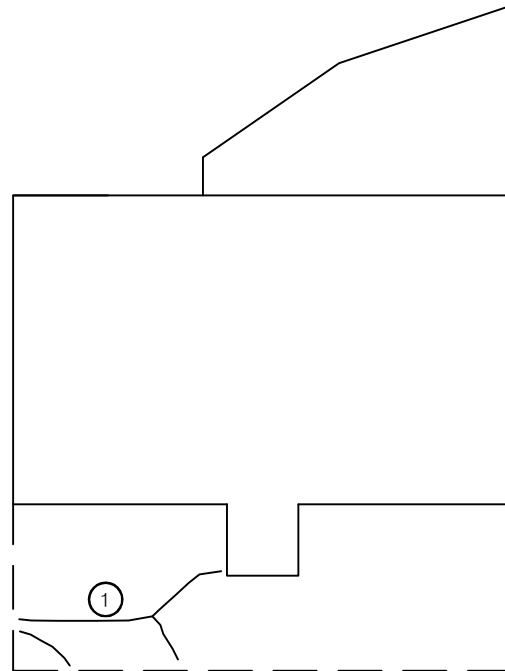
배치도

| No | 손상내용 | 결함규모 | | | | 사진<br>번호 | 비고 |
|---|---|---|---|---|---|---|---|
| 1 | 바닥 균열 | 1.4 | 4.00 | m | 1 | 25 | |
