# No.3 영인면 아산로 1312번길 108-12

명성엔지니어링

서해선 (홍선~송산) 복선전철 제5공구 건설공사

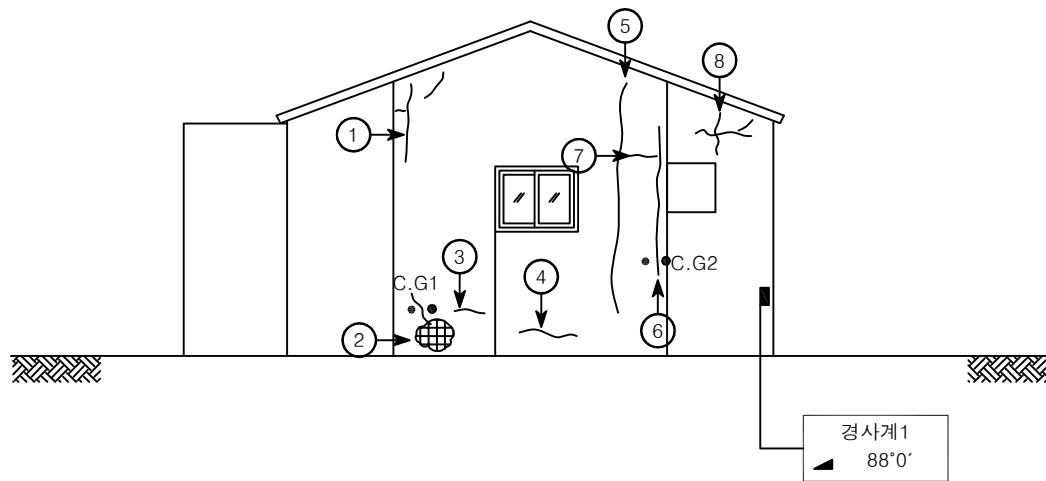
정 면 도

| No | 손상내용 | 결 함 규 모 | | | | 사진<br>번호 | 비고 |
|---|---|---|---|---|---|---|---|
| 1 | 수직,수평균열 | 1.0mm | 2.0m | m | 1 | 1 | |
| 2 | 파손 | 0.5m | 0.6m | m' | 1 | 2 | CG1 |
| 3 | 수평균열 | 0.5mm | 1.0m | m | 1 | 3 | |
| 4 | 수평균열 | 0.5mm | 1.2m | m | 1 | 4 | |
| 5 | 수직균열 | 0.7mm | 1.8m | m | 1 | 5 | |
| 6 | 수직균열 | 0.4mm | 1.8m | m | 1 | 6 | CG2 |
| 7 | 수평균열 | 0.2mm | 0.7m | m | 1 | 7 | |
| 8 | 수직,수평균열 | 1.0mm | 1.0m | m | 1 | 8 | |

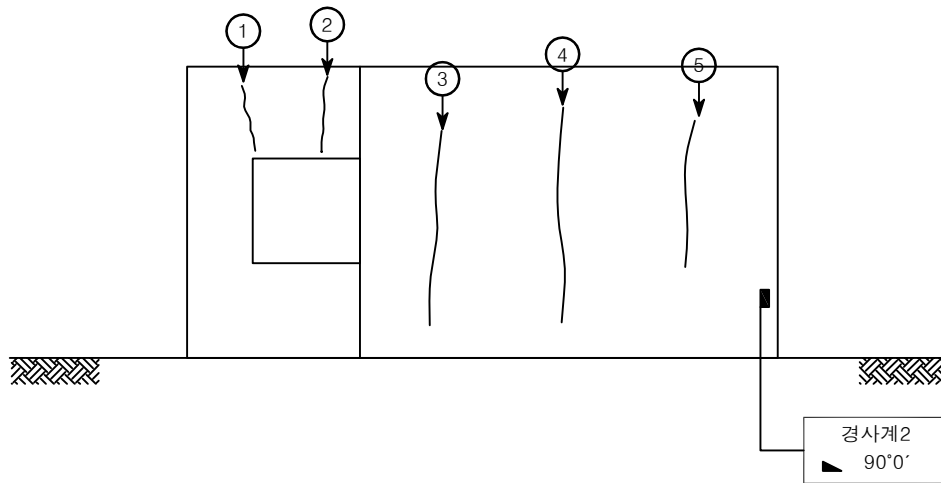
우 측 면

| No | 손상내용 | 결함규모 | | | | 사진<br>번호 | 비고 |
|---|---|---|---|---|---|---|---|
| 1 | 수직균열 | 1.0mm | 0.5m | m | 1 | 9 | |
| 2 | 수직균열 | 0.3mm | 1.2m | m | 1 | 10 | |
| 3 | 수직균열 | 0.5mm | 1.5m | m | 1 | 11 | |
| 4 | 수직균열 | 4.0mm | 1.7m | m | 1 | 12 | |
| 5 | 수직균열 | 0.5mm | 1.7m | m | 1 | 13 | |

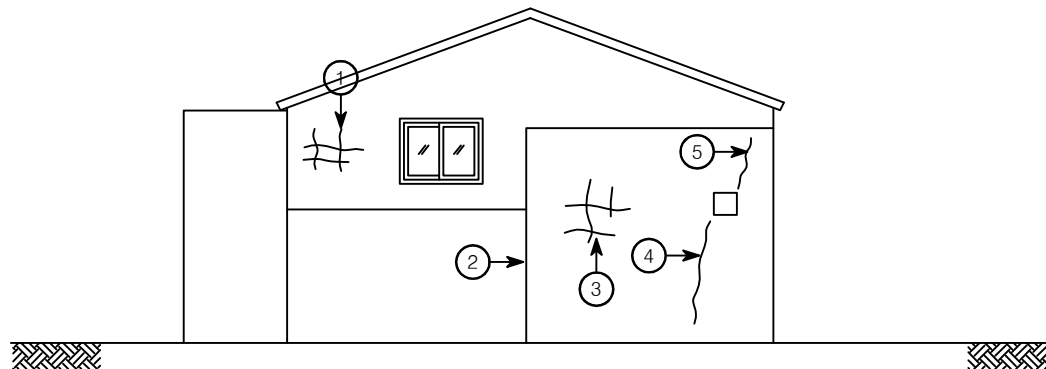
배 면

| No | 손상내용 | 결함규모 | | | | 사진<br>번호 | 비고 |
|---|---|---|---|---|---|---|---|
| 1 | 망상균열 | 1.0m | 1.0m | m' | 1 | 14 | |
| 2 | 이격 | 0.3mm | 1.5m | m | 1 | 15 | |
| 3 | 망상균열 | 1.0m | 1.0m | m' | 1 | 16 | |
| 4 | 수직균열 | 2.0mm | 1.5m | m | 1 | 17 | |
| 5 | 수직균열 | 3.0mm | 0.4m | m | 1 | 18 | |
