# No.4 영인면 아산로 1312번길 108-9

(주)대림산업

명성엔지니어링

서해선 (홍선~송산) 복선전철 제5공구 건설공사

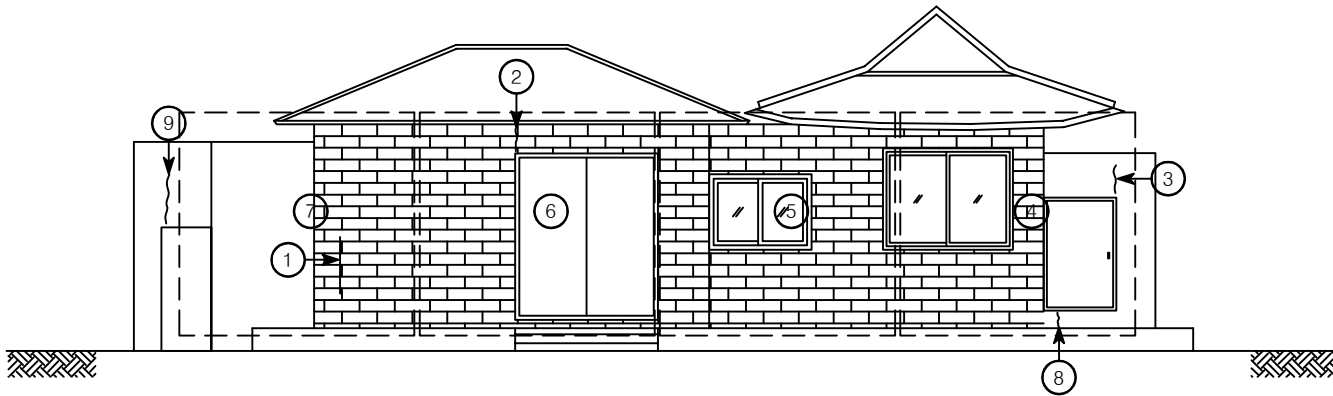
정 면 도

| No | 손상내용 | 결 함 규 모 | | | | 사진<br>번호 | 비고 |
|---|---|---|---|---|---|---|---|
| 1 | 줄눈탈락 | - | 0.8m | m | 1 | 1 | |
| 2 | 수직균열 | 1.0mm | 0.2m | m | 1 | 2 | |
| 3 | 수직균열 | 0.2mm | 0.2m | m | 1 | 3 | |
| 8 | 수직균열 | 1.0mm | 0.1m | m | 1 | 8 | |
| 9 | 수직균열 | 1.0mm | 0.8m | m | 1 | 9 | |

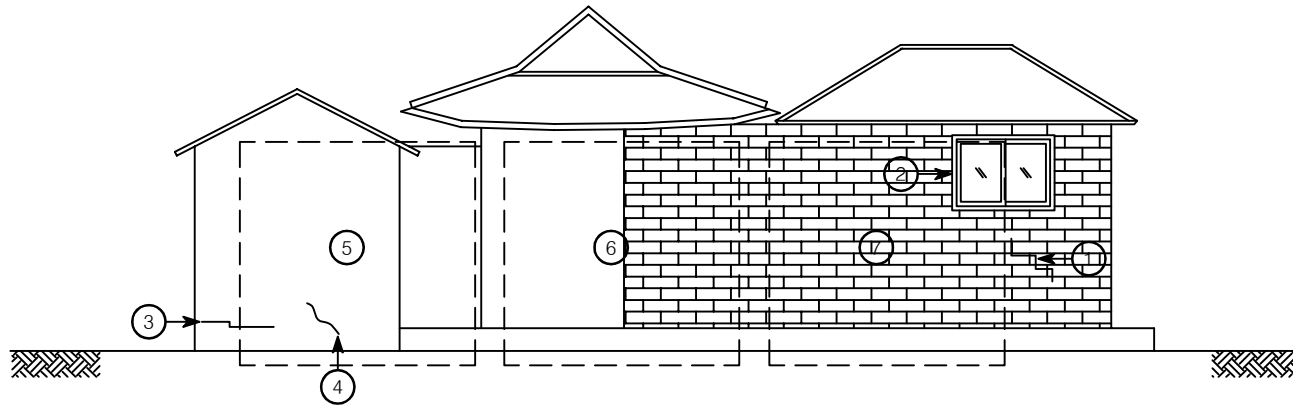
좌측면

| No | 손상내용 | 결함규모 | | | | 사진<br>번호 | 비고 |
|---|---|---|---|---|---|---|---|
| 1 | 수직균열 | 1.0mm | 0.9m | m | 1 | 10 | |
| 3 | 수평균열 | 0.3mm | 1.2m | m | 1 | 12 | |
| 4 | 경사균열 | 0.5mm | 0.7m | m | 1 | 13 | |

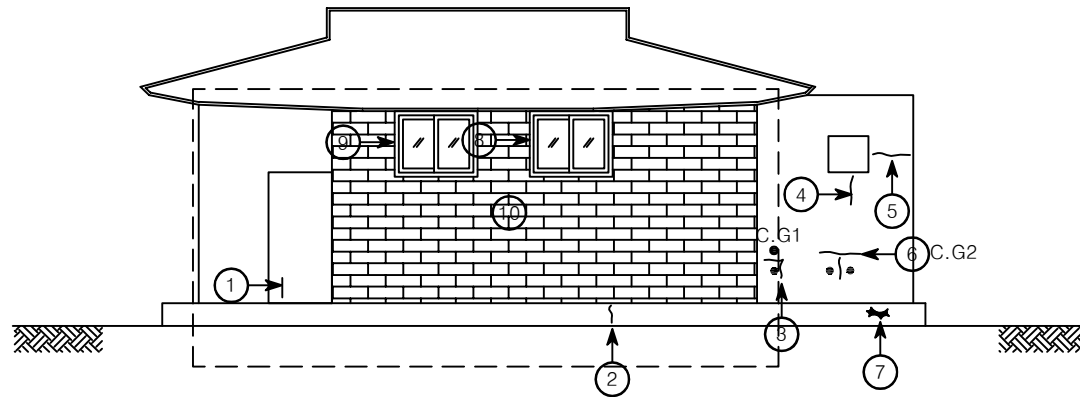
우 측 면

| No | 손상내용 | 결 함 규 모 | | | | 사진<br>번호 | 비고 |
|---|---|---|---|---|---|---|---|
| 1 | 수직.수평균열 | 0.2mm | 0.8m | m | 1 | 17 | |
| 2 | 수직균열 | 0.3mm | 0.2m | m | 1 | 18 | |
| 3 | 수직.수평균열 | 1.0mm | 0.8m | m | 1 | 19 | CG1 |
| 4 | 수직균열 | 0.5mm | 0.7m | m | 1 | 20 | |
| 5 | 수평균열 | 0.2mm | 0.8m | m | 1 | 21 | |
| 6 | 수직.수평균열 | 0.2mm | 0.8m | m | 1 | 22 | CG2 |
| 7 | 박리 | 0.3m | 0.3m | m' | 1 | 23 | |

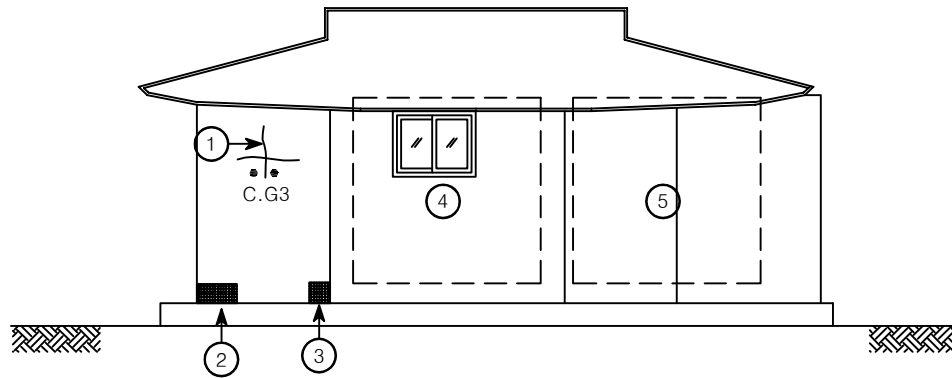
배면

| No | 손상내용 | 결함 규모 | | | | 사진<br>번호 | 비고 |
|---|---|---|---|---|---|---|---|
| 1 | 수직.수평균열 | 0.2mm | 1.5m | m | 1 | 27 | CG3 |
| 2 | 박리 | 0.3m | 0.2m | m² | 1 | 28 | |
| 3 | 들뜸 | 0.3m | 0.3m | m² | 1 | 29 | |
