# No.5 영인면 아산로 1312번길 108-3

안전진단기관

명성엔지니어링

서해선 (홍선~송산) 복선전철 제5공구 건설공사

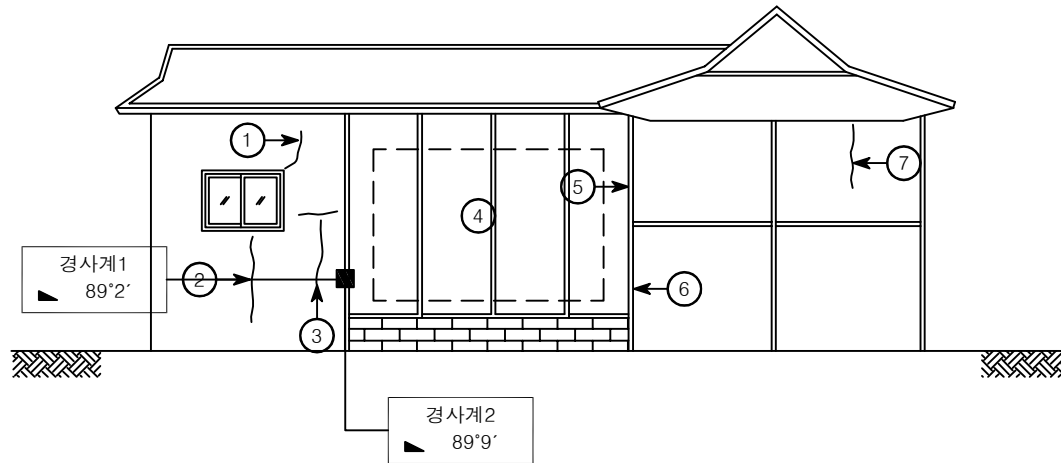
정 면 도

| No | 손상내용 | 결함 규모 | | | | 사진<br>번호 | 비고 |
|---|---|---|---|---|---|---|---|
| 1 | 수직.수평균열 | 0.5mm | 0.7m | m | 1 | 1 | |
| 2 | 수직균열 | 0.7mm | 1.2m | m | 1 | 2 | |
| 3 | 수직.수평균열 | 0.2mm | 1.2m | m | 1 | 3 | |
| 6 | 수직균열 | 1.0mm | 1.2m | m | 1 | 6 | |
| 7 | 수직균열 | 1.0mm | 0.9m | m | 1 | 7 | |

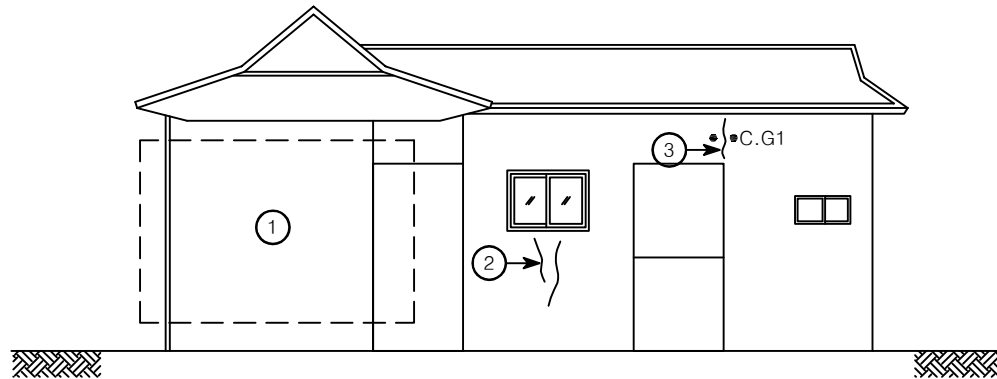
좌 측 면

| No | 손상내용 | 결 함 규 모 | | | | 사진<br>번호 | 비고 |
|---|---|---|---|---|---|---|---|
| 2 | 수직균열 | 0.3mm | 0.8m | m | 2 | 9 | |
| 3 | 수직균열 | 1.0mm | 0.6m | m | 1 | 10 | CG1 |

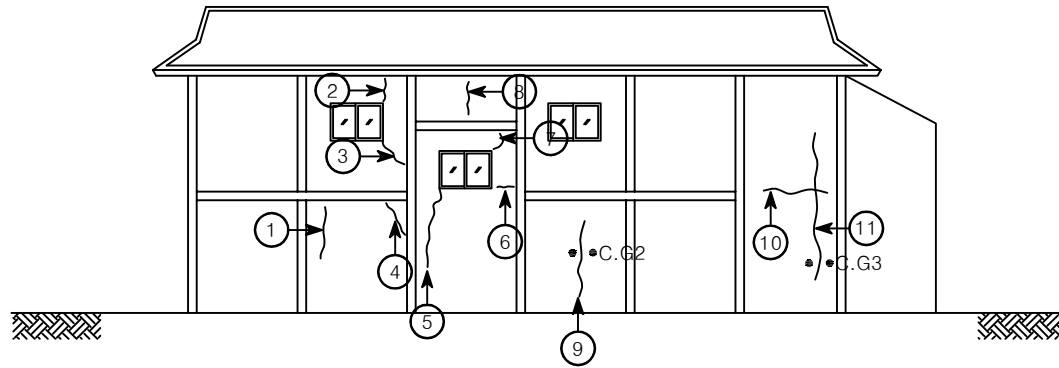
우 측 면

| No | 손상내용 | 결함규모 | | | | 사진<br>번호 | 비고 |
|---|---|---|---|---|---|---|---|
| 1 | 수직균열 | 0.7mm | 1.2m | m | 1 | 11 | |
| 2 | 수직균열 | 0.7mm | 0.6m | m | 1 | 12 | |
| 3 | 수직균열 | 0.5mm | 0.3m | m | 1 | 13 | |
| 4 | 수직균열 | 0.5mm | 0.5m | m | 1 | 14 | |
| 5 | 수직균열 | 0.5mm | 0.8m | m | 1 | 15 | |
| 6 | 수평균열 | 0.5mm | 0.6m | m | 1 | 16 | |
| 7 | 수직균열 | 0.3mm | 0.4m | m | 1 | 17 | |
| 8 | 수직균열 | 0.3mm | 0.5m | m | 1 | 18 | |
| 9 | 수직균열 | 0.7mm | 1.3m | m | 1 | 19 | CG2 |
| 10 | 수평균열 | 3.0mm | 2.0m | m | 1 | 20 | |
| 11 | 수직균열 | 5.0mm | 1.7m | m | 1 | 21 | CG3 |

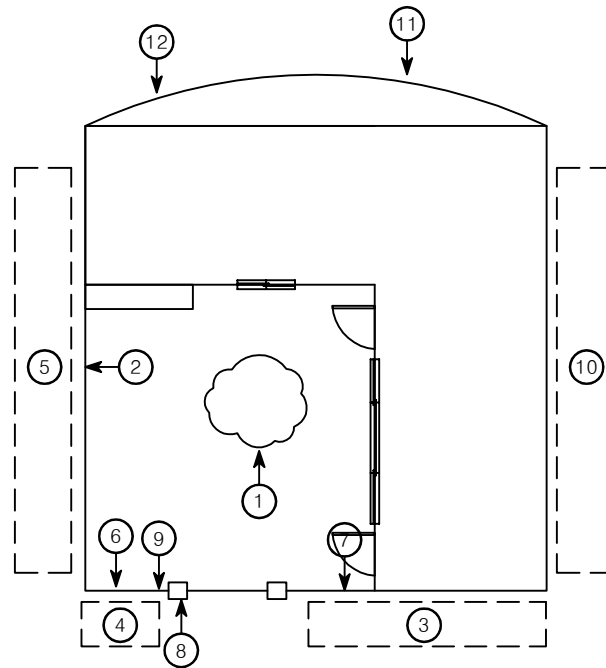
배 치

| No | 손상내용 | 결 함 규 모 | | | | 사진<br>번호 | 비고 |
|---|---|---|---|---|---|---|---|
| 2 | 이격 | - | 1.7m | m | 1 | 23 | |
| 6 | 이격 | - | 1.7m | m | 1 | 27 | |
| 7 | 수직균열 | 0.2mm | 1.0m | m | 1 | 28 | |
| 8 | 망상균열 | 0.3m | 0.4m | m' | 1 | 29 | |
| 9 | 수직균열 | - | 0.7m | m | 1 | 30 | |
