# No.6 영인면 아산로 1312번길 108-8

안전진단기관

명성엔지니어링

서해선 (홍선~송산) 복선전철 제5공구 건설공사

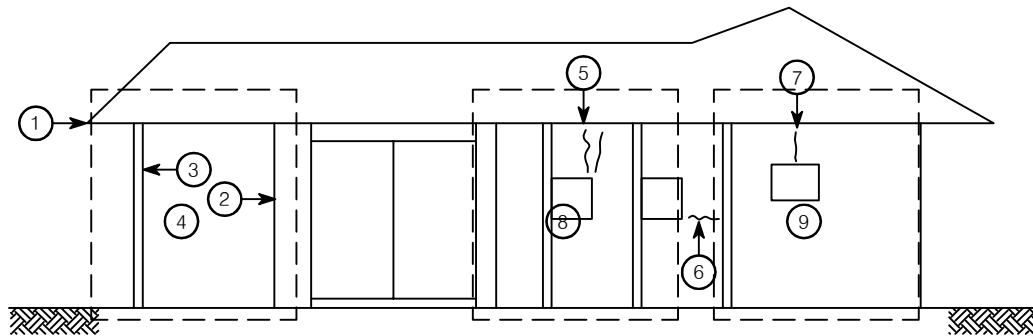
정 면 도

| No | 손상내용 | 결함 규모 | | | | 사진<br>번호 | 비고 |
|---|---|---|---|---|---|---|---|
| 5 | 수직균열 | 0.4mm | 0.6m | m | 2 | 5 | |
| 6 | 수평균열 | 0.4mm | 1.2m | m | 1 | 6 | |
| 7 | 수직균열 | 0.7mm | 0.6m | m | 1 | 7 | |

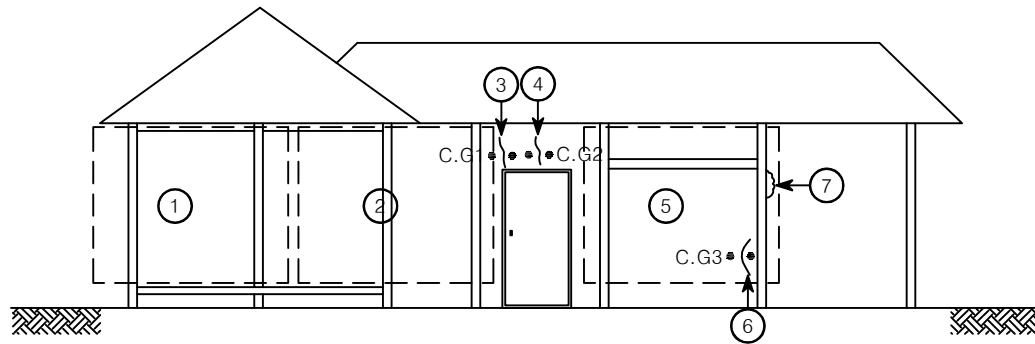
좌 측 면

| No | 손상내용 | 결함규모 | | | | 사진<br>번호 | 비고 |
|---|---|---|---|---|---|---|---|
| 3 | 수직균열 | 0.4mm | 0.6m | m | 1 | 12 | CG1 |
| 4 | 수직균열 | 0.4mm | 0.6m | m | 1 | 13 | CG2 |
| 6 | 수직균열 | 0.4mm | 0.4m | m | 1 | 15 | CG3 |
| 7 | 박리 | 0.2m | 0.6m | m' | 1 | 16 | |

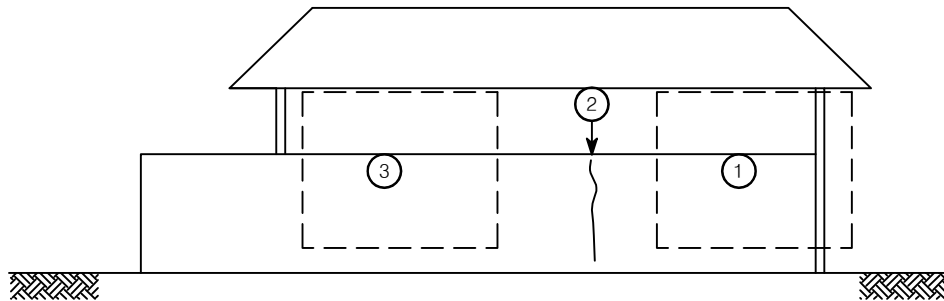
배면

| No | 손상내용 | 결함규모 | | | | 사진<br>번호 | 비고 |
|---|---|---|---|---|---|---|---|
| 2 | 수직균열 | 3.0mm | 1.8m | m | 1 | 18 | |

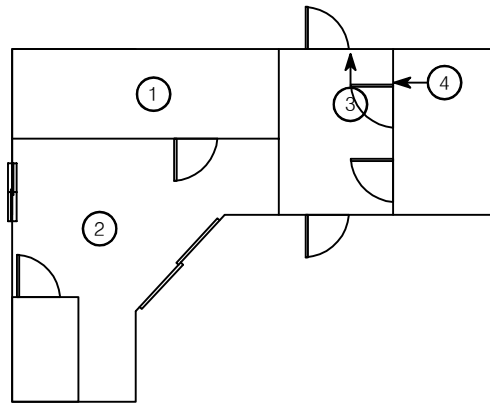
1층평면

| No | 손상내용 | 결함규모 | | | | 사진<br>번호 | 비고 |
|---|---|---|---|---|---|---|---|
| 3 | 접합부이격 | - | 0.7m | m | 1 | 22 | |
| 4 | 수직균열 | 0.5mm | 0.5m | m | 1 | 23 | |

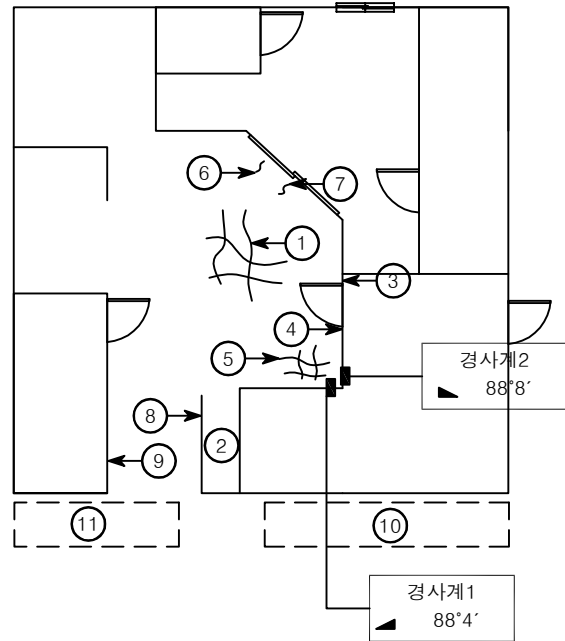
| No | 손상내용 | 결함 규모 | | | | 사진<br>번호 | 비고 |
|---|---|---|---|---|---|---|---|
| 1 | 망상균열 | 2.0m | 1.5m | m' | 1 | 24 | |
| 3 | 수직균열 | 0.2mm | 0.3m | m | 1 | 26 | |
| 4 | 수직균열 | 0.3mm | 0.3m | m | 1 | 27 | |
| 5 | 망상균열 | 1.0m | 1.0m | m' | 1 | 28 | |
| 6 | 바닥균열 | - | 0.8m | m | 1 | 29 | |
| 7 | 바닥균열 | - | 0.8m | m | 1 | 30 | |
| 8 | 수직균열 | 0.3mm | 0.8m | m | 1 | 31 | |
| 9 | 파손 | 0.3m | 0.3m | m' | 1 | 32 | |
