# No.7 영인면 아산로 1312번길 110-4

명성엔지니어링

서해선 (홍선~송산) 복선전철 제5공구 건설공사

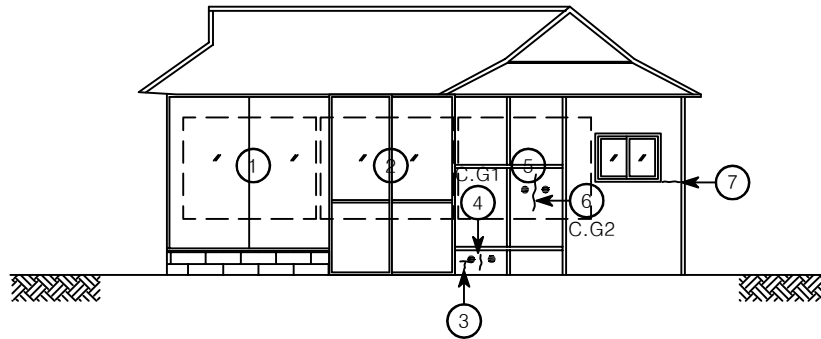
정 면 도

| No | 손상내용 | 결함 규모 | | | | 사진<br>번호 | 비고 |
|---|---|---|---|---|---|---|---|
| 3 | 수직, 수평균열 | 0.4mm | 0.5m | m | 1 | 3 | |
| 4 | 수평균열 | 0.4mm | 0.3m | m | 1 | 4 | CG1 |
| 6 | 수직균열 | 0.3mm | 1.0m | m | 1 | 6 | CG2 |
| 7 | 수평균열 | 0.2mm | 0.6m | m | 1 | 7 | |

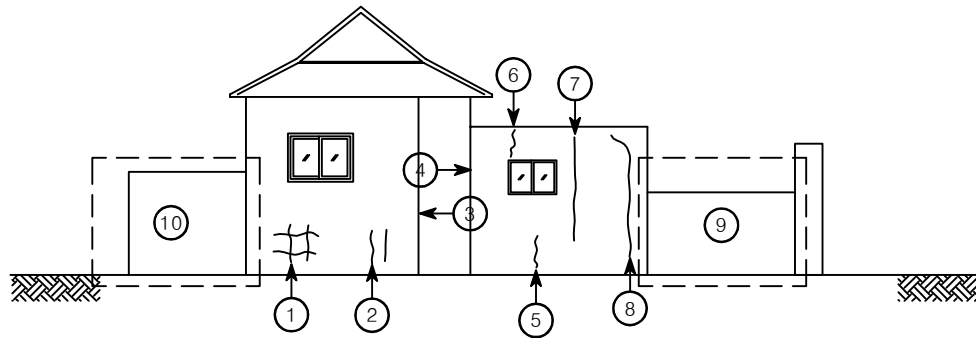
좌 측 면

| No | 손상내용 | 결 함 규 모 | | | | 사진<br>번호 | 비고 |
|---|---|---|---|---|---|---|---|
| 1 | 수직, 수평균열 | 0.2mm | 1.6m | m | 1 | 8 | |
| 2 | 수직, 수평균열 | 0.2mm | 1.2m | m | 1 | 9 | |
| 3 | 접합부이격 | - | 1.0m | m | 1 | 10 | |
| 4 | 접합부이격 | - | 1.5m | m | 1 | 11 | |
| 5 | 수직균열 | 0.4mm | 0.6m | m | 1 | 12 | |
| 6 | 수직균열 | 0.3mm | 0.7m | m | 1 | 13 | |
| 7 | 수직, 수평균열 | 1.0mm | 1.5m | m | 1 | 14 | |
| 8 | 수직, 수평균열 | 0.7mm | 1.5m | m | 1 | 15 | |

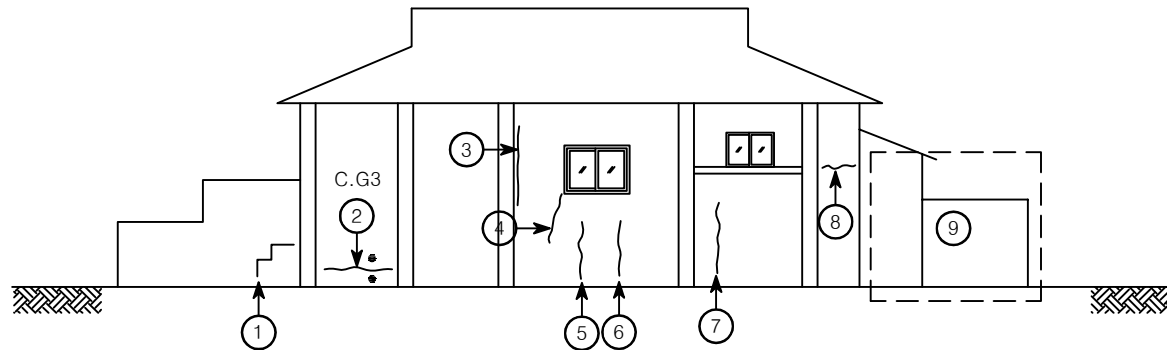
우 측 면

| No | 손상내용 | 결함 규모 | | | | 사진<br>번호 | 비고 |
|---|---|---|---|---|---|---|---|
| 1 | 줄눈이격 | - | 1.0m | m | 1 | 18 | |
| 2 | 수평균열 | 0.5mm | 1.5m | m | 1 | 19 | CG3 |
| 3 | 수직균열 | 0.7mm | 1.7m | m | 1 | 20 | |
| 4 | 수직균열 | 0.2mm | 0.6m | m | 1 | 21 | |
| 5 | 수직균열 | 0.2mm | 0.6m | m | 1 | 22 | |
| 6 | 수직균열 | 0.2mm | 0.6m | m | 1 | 23 | |
| 7 | 수직균열 | 0.2mm | 0.8m | m | 1 | 24 | |
| 8 | 수평균열 | 0.2mm | 0.3m | m | 1 | 25 | |

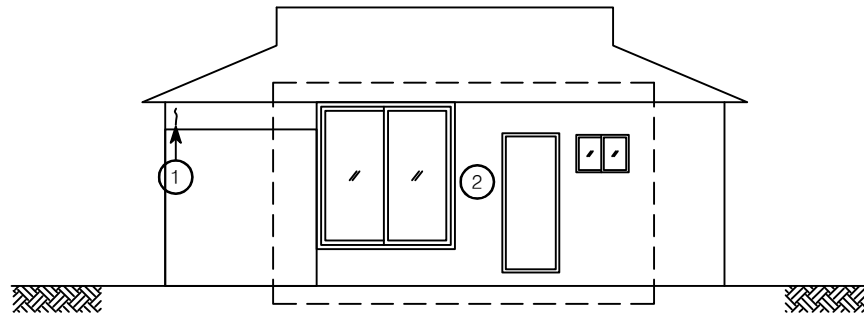
배면

| No | 손상내용 | 결함규모 | | | | 사진<br>번호 | 비고 |
|---|---|---|---|---|---|---|---|
| 1 | 수직균열 | 1.5mm | 0.3m | m | 1 | 27 | |

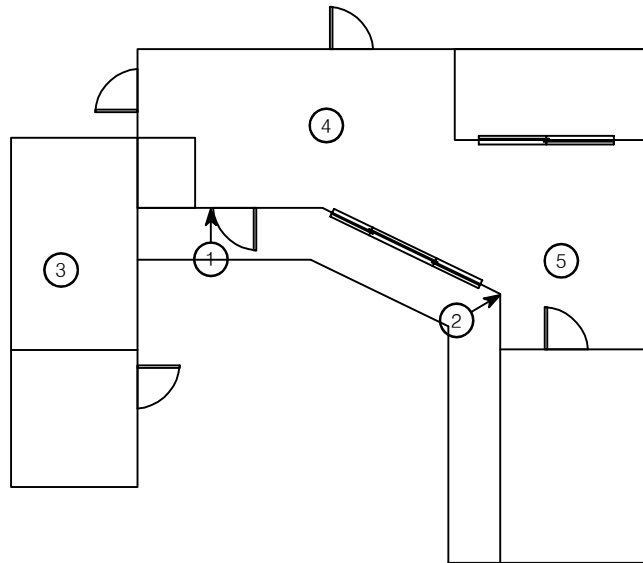
1층평면

| No | 손상내용 | 결함규모 | | | | 사진<br>번호 | 비고 |
|---|---|---|---|---|---|---|---|
| 1 | 접합부이격 | - | 1.0m | m | 1 | 29 | |
| 2 | 수직균열 | 0.5mm | 0.3m | m | 1 | 30 | |

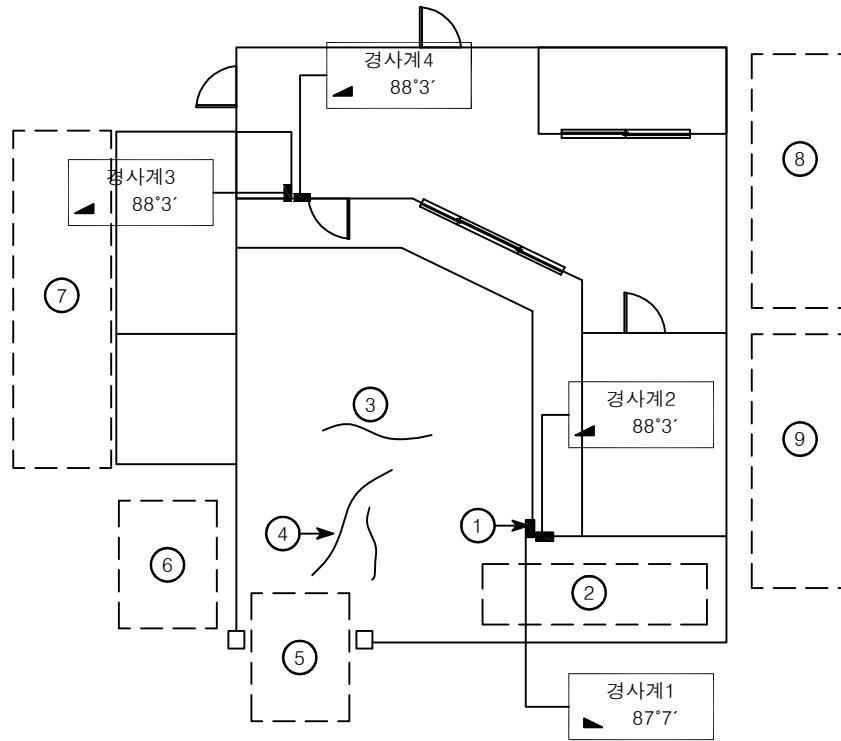
배치

| No | 손상내용 | 결함규모 | | | | 사진<br>번호 | 비고 |
|---|---|---|---|---|---|---|---|
| 1 | 망상균열 | 0.5m | 0.5m | m' | 1 | 34 | |
| 3 | 바닥균열 | - | 2.0m | m | 1 | 36 | |
| 4 | 바닥균열 | - | 2.0m | m | 2 | 37 | |
