# No.9 영인면 아산로 1312번길 134-20

안전진단기관

명성엔지니어링

서해선 (홍선~송산) 복선전철 제5공구 건설공사

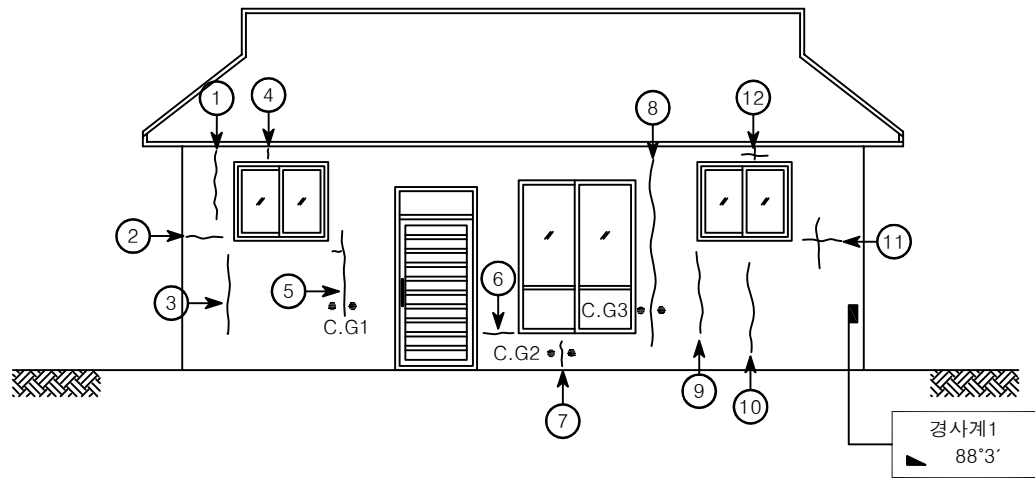
정 면 도

| No | 손상내용 | 결함 규모 | | | | 사진<br>번호 | 비고 |
|---|---|---|---|---|---|---|---|
| 1 | 수직균열 | 0.5mm | 1.0m | m | 1 | 1 | |
| 2 | 수평균열 | 0.3mm | 1.0m | m | 1 | 2 | |
| 3 | 수직균열 | 0.4mm | 0.7m | m | 1 | 3 | |
| 4 | 수직균열 | 0.4mm | 0.3m | m | 1 | 4 | |
| 5 | 수직, 수평균열 | 1.0mm | 1.2m | m | 1 | 5 | CG1 |
| 6 | 수평균열 | 0.3mm | 0.5m | m | 1 | 6 | |
| 7 | 수직균열 | 0.7mm | 0.6m | m | 1 | 7 | CG2 |
| 8 | 이격 | 0.5mm | 2.5m | m | 1 | 8 | CG3 |
| 9 | 수직균열 | 0.2mm | 1.2m | m | 1 | 9 | |
| 10 | 수직균열 | 1.2mm | 1.0m | m | 1 | 10 | |
| 11 | 수직, 수평균열 | 0.2mm | 0.8m | m | 1 | 11 | |
| 12 | 수직, 수평균열 | 1.0mm | 1.0m | m | 1 | 12 | |

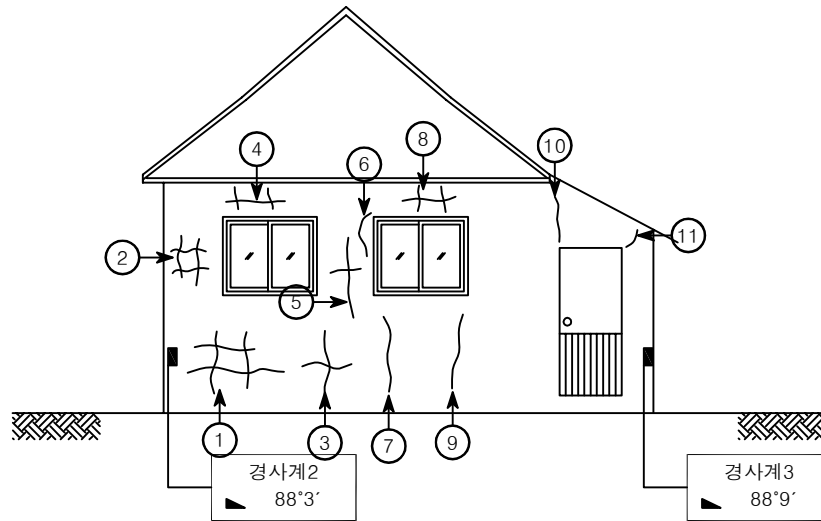
우 측 면

| No | 손상내용 | 결 함 규 모 | | | | 사진<br>번호 | 비고 |
|---|---|---|---|---|---|---|---|
| 1 | 망상균열 | 0.8m | 0.7m | m' | 1 | 13 | |
| 2 | 망상균열 | 0.4m | 0.4m | m' | 1 | 14 | |
| 3 | 수직, 수평균열 | 0.7mm | 1.5m | m | 1 | 15 | |
| 4 | 수직, 수평균열 | 0.7mm | 1.0m | m | 1 | 16 | |
| 5 | 수직, 수평균열 | 0.2mm | 1.0m | m | 1 | 17 | |
| 6 | 수직균열 | 0.7mm | 0.6m | m | 1 | 18 | |
| 7 | 수직균열 | 0.7mm | 1.0m | m | 1 | 19 | |
| 8 | 수직균열 | 0.7mm | 0.6m | m | 1 | 20 | |
| 9 | 수직균열 | 0.7mm | 0.9m | m | 1 | 21 | |
| 10 | 접합부이격 | - | 1.7m | m | 1 | 22 | |
| 11 | 수직균열 | 0.5mm | 0.6m | m | 1 | 23 | |

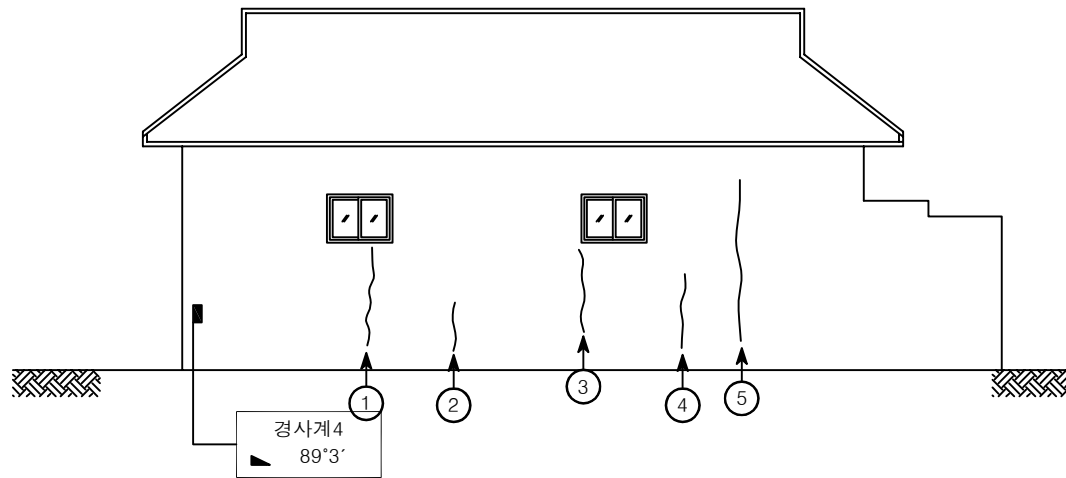
배면

| No | 손상내용 | 결함규모 | | | | 사진<br>번호 | 비고 |
|---|---|---|---|---|---|---|---|
| 1 | 수직균열 | 3.0mm | 1.2m | m | 1 | 24 | |
| 2 | 수직균열 | 0.2mm | 0.6m | m | 1 | 25 | |
| 3 | 수직균열 | 2.0mm | 1.2m | m | 1 | 26 | |
| 4 | 수직균열 | 0.2mm | 0.7m | m | 1 | 27 | |
| 5 | 수직균열 | 0.3mm | 1.5m | m | 1 | 28 | |
| 6 | 상태현황 | - | - | - | 1 | 29 | |

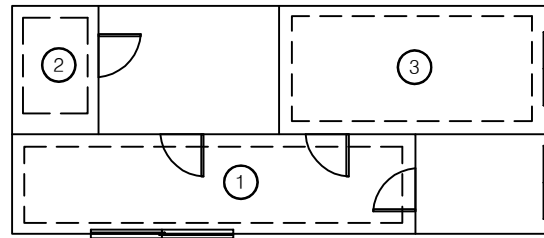
1 층 평 면

| No | 손상내용 | 결 함 규 모 | | | | 사진<br>번호 | 비고 |
|---|---|---|---|---|---|---|---|
| 1 | 상태현황 | - | - | - | 1 | 30 | |
| 2 | 상태현황 | - | - | - | 1 | 31 | |
| 3 | 상태현황 | - | - | - | 1 | 32 | |

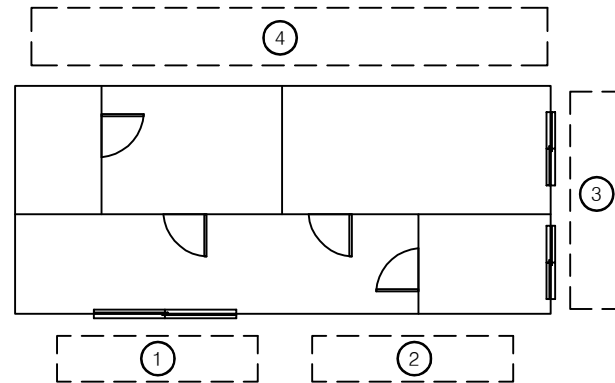
배 치

| No | 손상내용 | 결 함 규 모 | | | | 사진<br>번호 | 비고 |
|---|---|---|---|---|---|---|---|
| 1 | 상태현황 | - | - | - | 1 | 33 | |
| 2 | 상태현황 | - | - | - | 1 | 34 | |
| 3 | 상태현황 | - | - | - | 1 | 35 | |
| 4 | 상태현황 | - | - | - | 1 | 36 | |
