2022년 공공하수처리시설 정밀안전점검 용역(양벌)

외관조사망도  
( 양벌공공하수처리시설 )

# 양벌 공공하수처리시설 (토목)

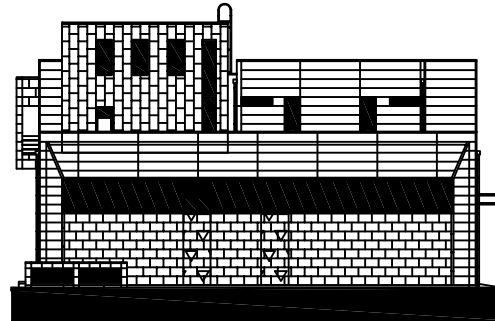
정 면 도

① 벽체 누수 흔적  
1.5X4.0 X2EA
