2022년 공공하수처리시설 정밀안전점검 용역(양벌)

외관조사망도  
( 양벌공공하수처리시설 )

광주도시관리공사

(주)명성엔지니어링

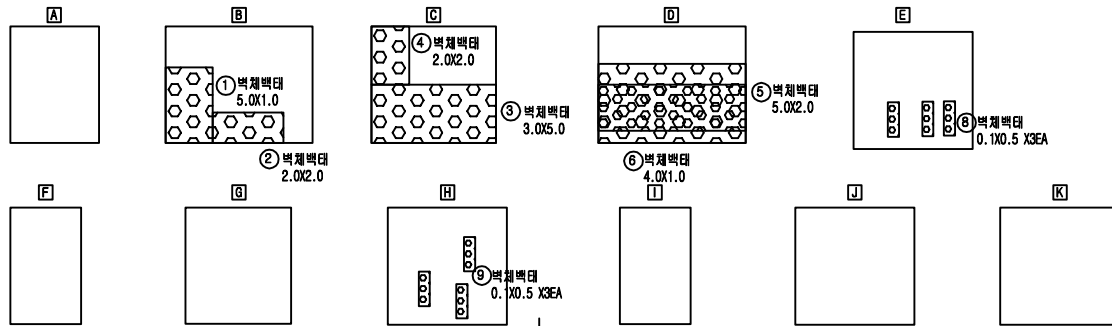
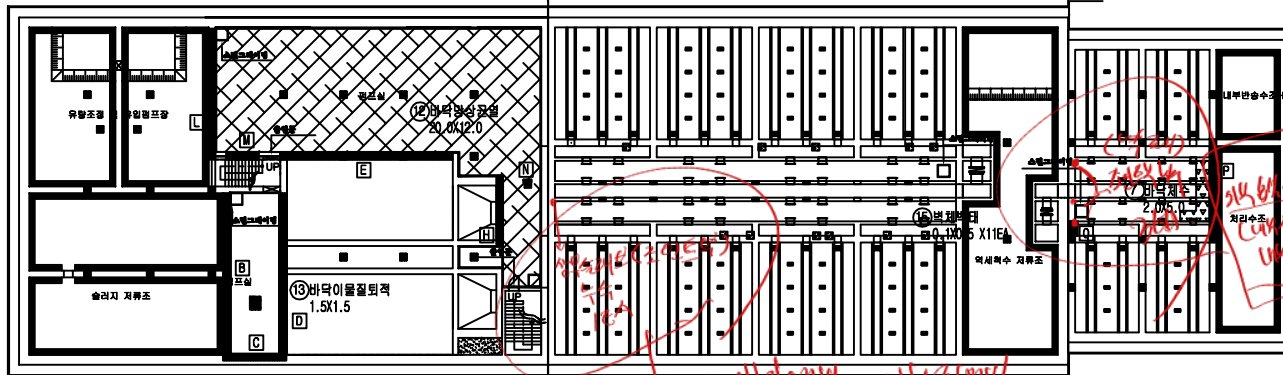
하부 슬래브 EL(+25.40 ~ EL(+28.40 (지하2층))

| 번호 | 신(N)<br>구(P) | 손상내용 | 손상현황 | | | | | 결함<br>상태 | 손상<br>정량 | 사진<br>번호 |
|---|---|---|---|---|---|---|---|---|---|---|
| 1 | 구 | 벽체 벽대 | | 5.0 | 1.0 | 5.00 | m <sup>2</sup> | 1 | 5.00 | |
| 2 | 구 | 벽체 벽대 | | 2.0 | 2.0 | 4.00 | m <sup>2</sup> | 1 | 4.00 | |
| 3 | 구 | 벽체 벽대 | | 3.0 | 5.0 | 15.0 | m <sup>2</sup> | 1 | 15.0 | |
| 4 | 구 | 벽체 벽대 | | 2.0 | 2.0 | 4.00 | m <sup>2</sup> | 1 | 4.00 | |
| 5 | 구 | 벽체 벽대 | | 5.0 | 2.0 | 10.0 | m <sup>2</sup> | 1 | 10.0 | |
| 6 | 구 | 벽체 벽대 | | 4.0 | 1.0 | 4.00 | m <sup>2</sup> | 1 | 4.00 | |
| 7 | 구 | 바닥 채수 | | 2.0 | 5.0 | 10.00 | m <sup>2</sup> | 1 | 10.0 | |
| 8 | 구 | 벽체 벽대 | | 0.1 | 0.5 | 0.05 | m <sup>2</sup> | 3 | 0.15 | |
| 9 | 구 | 벽체 벽대 | | 0.1 | 0.5 | 0.05 | m <sup>2</sup> | 3 | 0.15 | |
| 10 | 구 | 벽체 균열부벽대 | | 0.2 | 4.0 | 0.80 | m <sup>2</sup> | 1 | 0.80 | OW-0.2 |
| 11 | 구 | 벽체 균열 | | 0.2 | 5.0 | 5.00 | m | 1 | 5.00 | |
| 12 | 구 | 바닥 말상균열 | | 20.0 | 12.0 | 240.0 | m <sup>2</sup> | 1 | 240.0 | |
| 13 | 구 | 바닥 이물질회벽 | | 1.5 | 1.5 | 2.25 | m <sup>2</sup> | 1 | 2.25 | |
| 14 | 구 | 기둥부 벽대 | | 0.1 | 3.0 | 0.30 | m <sup>2</sup> | 1 | 0.30 | |
| 15 | 구 | 벽체 벽대 | | 0.1 | 0.5 | 0.05 | m <sup>2</sup> | 11 | 0.55 | |
| 16 | 구 | 벽체 누수 | | 0.5 | 2.0 | 1.0 | m <sup>2</sup> | 1 | 1.00 | |
| 17 | 구 | 벽체 벽대 | | 0.1 | 1.0 | 0.1 | m <sup>2</sup> | 1 | 0.10 | |

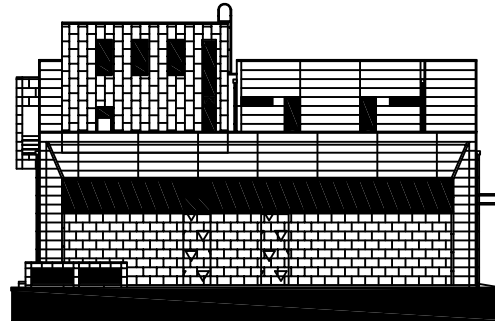
정 면 도

① 벽체 누수 흔적  
1.5X4.0 X2EA
