(주)명성엔지니어링

대구 동부순환도로 (주)

가천교 정밀안전진단 및 내진성능평가 기술용역

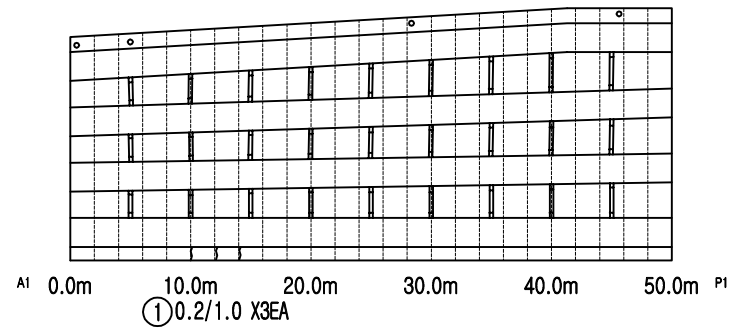
S3 교면포장

| 번호 | 위치 | 손상내용 | 손상물량 | | | | | 잔수보강병량 |
|---|---|---|---|---|---|---|---|---|
| 1 | 배덕관하면 | 균열 | 0.2 | 1.0 | 3 | m | 3.0 | 신규 |

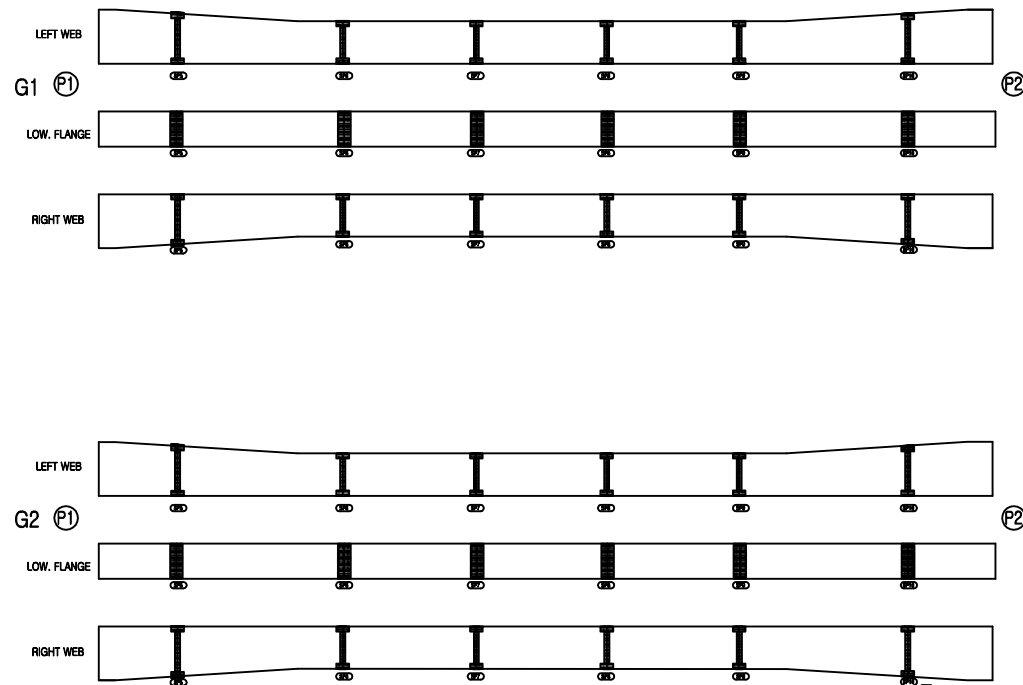
| 번호 | 위치 | 손상내용 | 손상물량 | | | | | 보수보장영역 |
|---|---|---|---|---|---|---|---|---|
| 1 | 거터외부 | 도장결함 | 0.1 | 1.0 | 1 | ㎡ | 0.1 | 신규 |

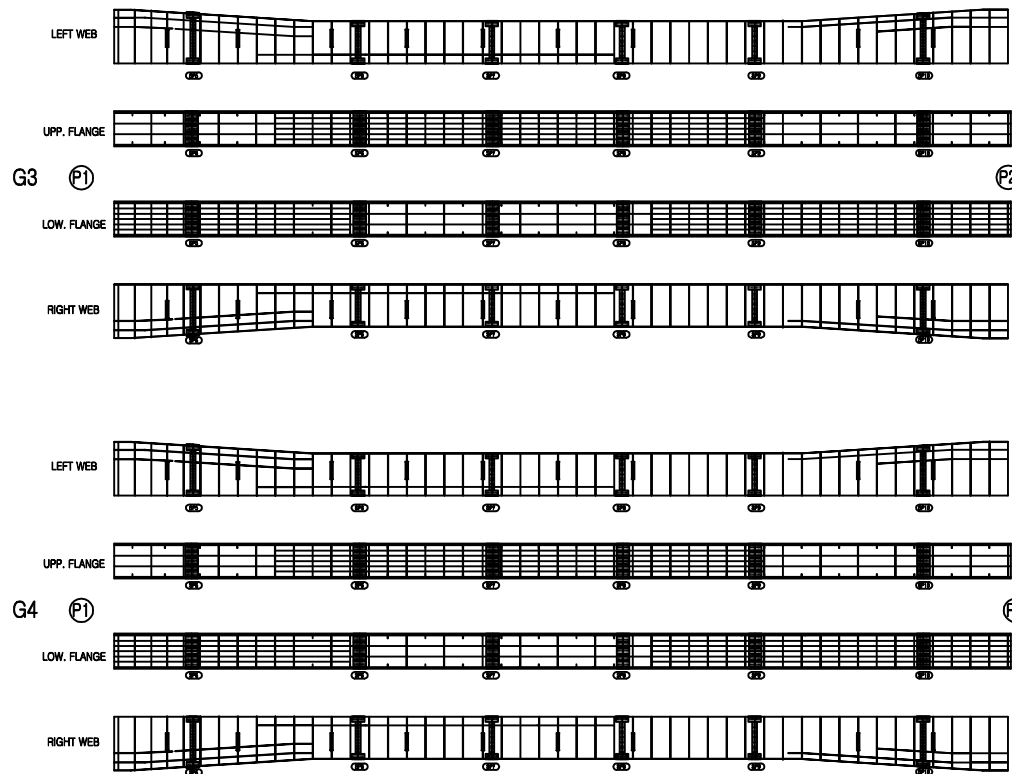
| 번호 | 위치 | 손상내용 | 손상물량 | | | | | 보수보강영역 |
|---|---|---|---|---|---|---|---|---|
| 1 | 거터내부 | 이물침투벽(조류서식) | 1.0 | 2.0 | 1 | ㎡ | 2.0 | 신규 |
| 2 | 거터내부 | 이물침투벽(조류서식) | 1.0 | 2.0 | 1 | ㎡ | 2.0 | 신규 |
| 3 | 거터내부 | 도장박리(부식) | 2.0 | 1.0 | 1 | ㎡ | 2.0 | 신규 |

③도장박리(부식)  
2.0X1.0

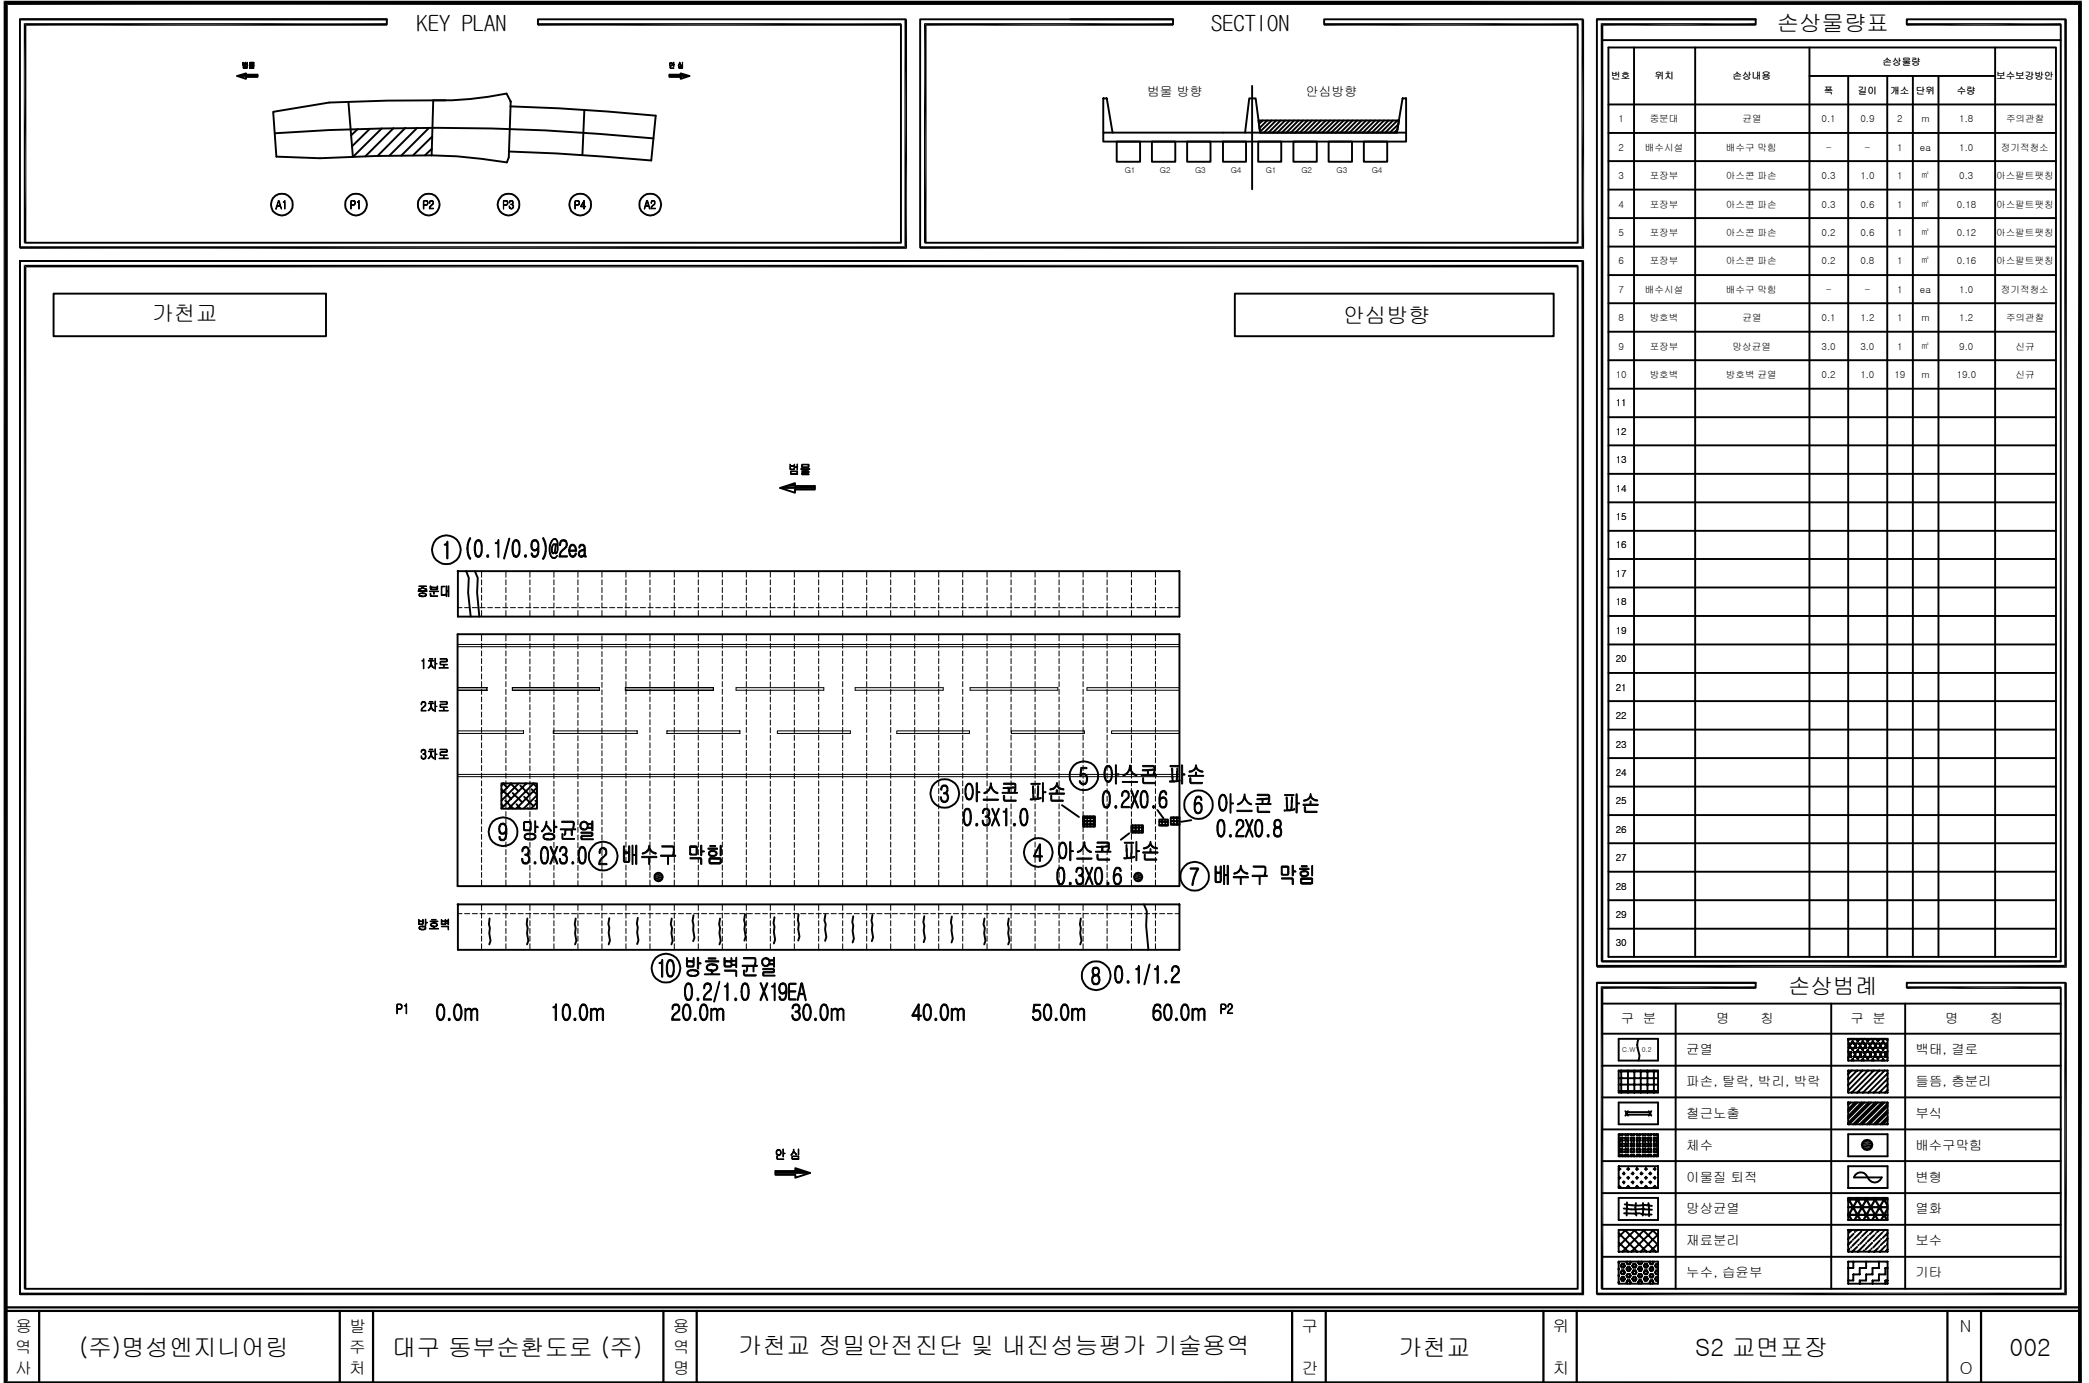
| 번호 | 위치 | 손상내용 | 손상물량 | | | | | 보수보강방안 |
|---|---|---|---|---|---|---|---|---|
| 1 | 종분대 | 균열 | 0.1 | 0.9 | 2 | m | 1.8 | 주의관찰 |
| 8 | 방호벽 | 균열 | 0.1 | 1.2 | 1 | m | 1.2 | 주의관찰 |
| 9 | 포장부 | 망상균열 | 3.0 | 3.0 | 1 | m <sup>2</sup> | 9.0 | 신규 |
| 10 | 방호벽 | 방호벽 균열 | 0.2 | 1.0 | 19 | m | 19.0 | 신규 |

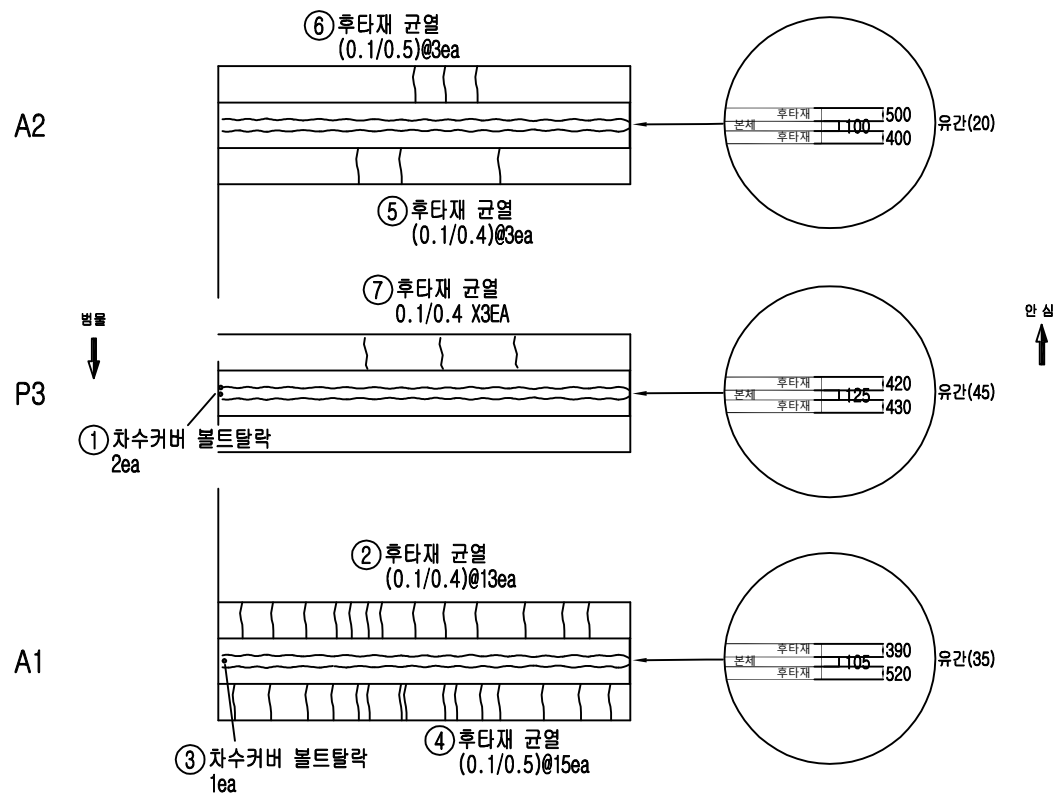
신축이음장치

| 손상물량표 | | | | | | | |
|---|---|---|---|---|---|---|---|
| 2 | 신축이음부 | 후타재 균열 | 0.1 | 0.4 | 13 | m | 5.2 |
| 4 | 신축이음부 | 후타재 균열 | 0.1 | 0.5 | 15 | m | 7.5 |
| 5 | 신축이음부 | 후타재 균열 | 0.1 | 0.4 | 3 | m | 1.2 |
| 6 | 신축이음부 | 후타재 균열 | 0.1 | 0.5 | 3 | m | 1.5 |
| 7 | 신축이음부 | 후타재 균열 | 0.1 | 0.4 | 3 | m | 1.2 |

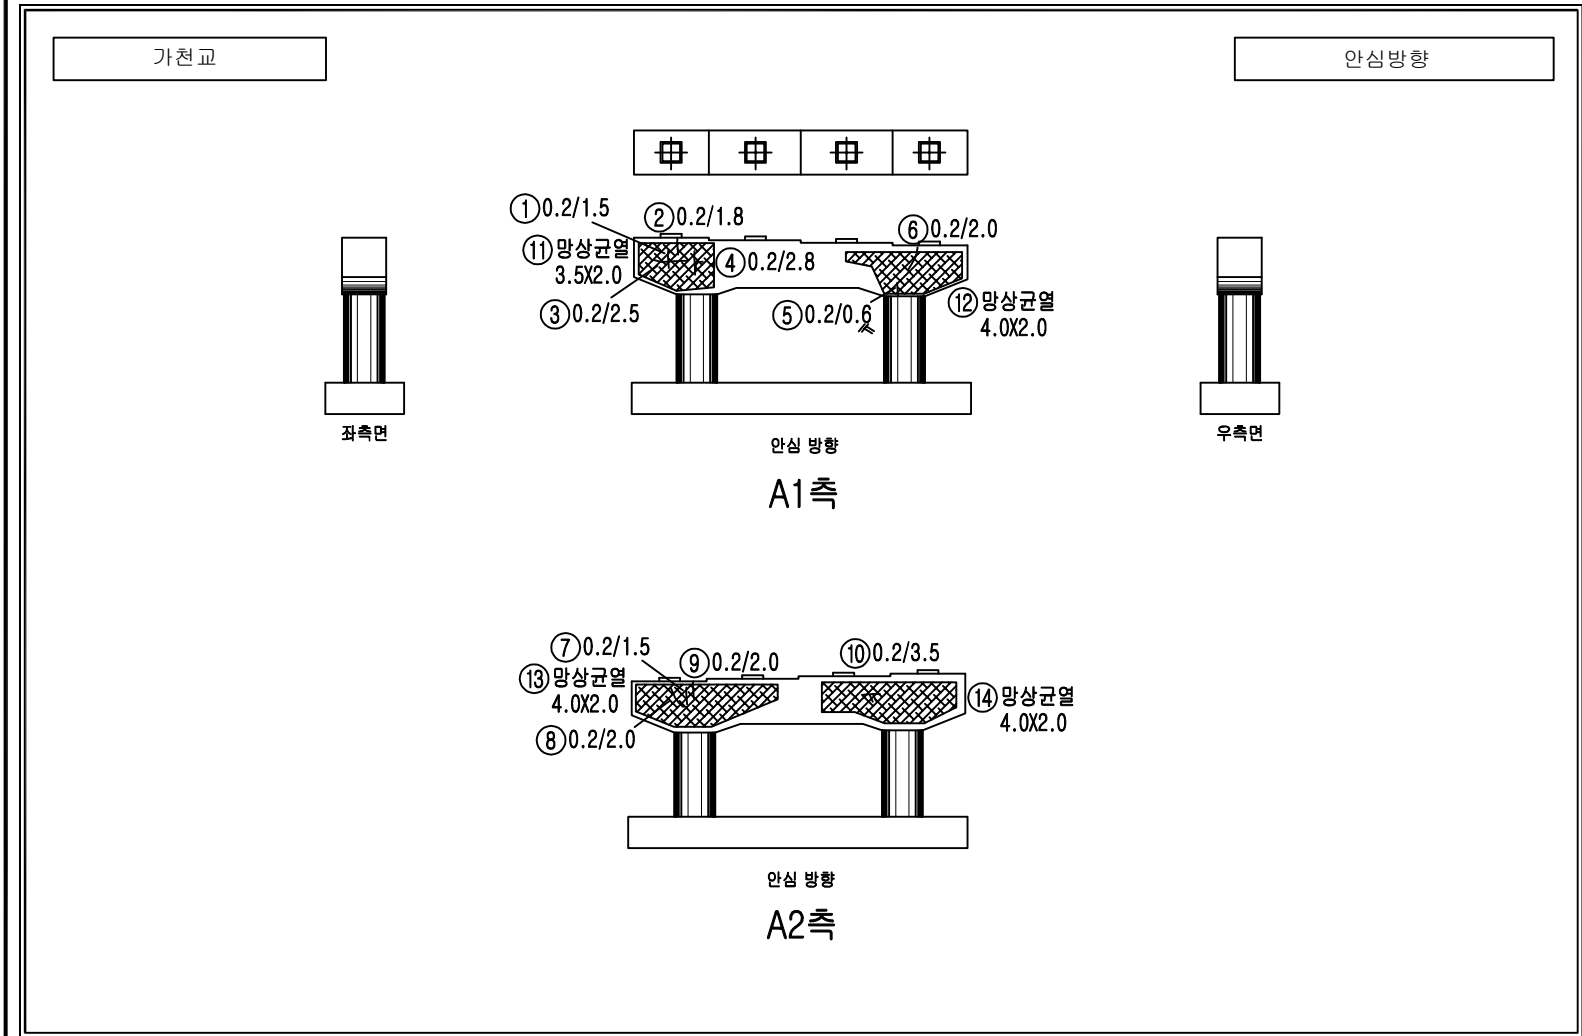
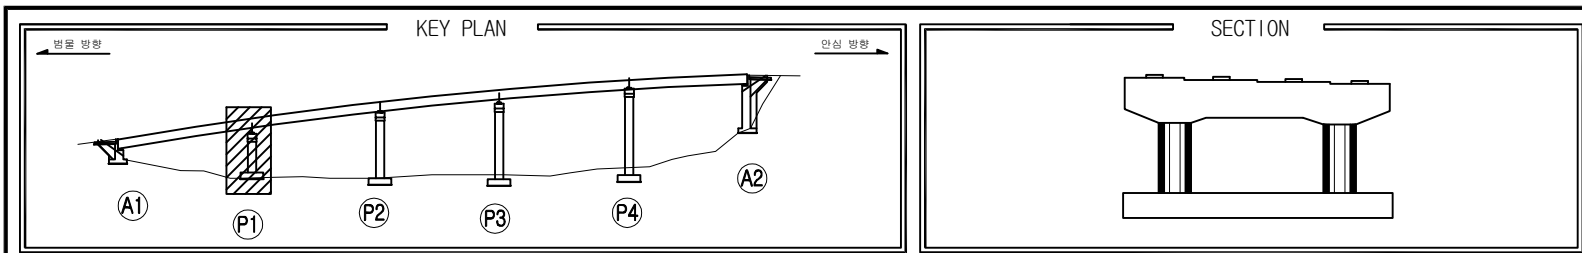
| 손상물량표 | | | | | | | |
|---|---|---|---|---|---|---|---|
| 1 | 교각 | 균열 | 0.2 | 1.5 | 1 | m | 1.5 |
| 2 | 교각 | 균열 | 0.2 | 1.8 | 1 | m | 1.8 |
| 3 | 교각 | 균열 | 0.2 | 2.5 | 1 | m | 2.5 |
| 4 | 교각 | 균열 | 0.2 | 2.8 | 1 | m | 2.8 |
| 5 | 교각 | 균열 | 0.2 | 0.6 | 1 | m | 0.6 |
| 6 | 교각 | 균열 | 0.2 | 2.0 | 1 | m | 2.0 |
| 7 | 교각 | 균열 | 0.2 | 1.5 | 1 | m | 1.5 |
| 8 | 교각 | 균열 | 0.2 | 2.0 | 1 | m | 2.0 |
| 9 | 교각 | 균열 | 0.2 | 2.0 | 1 | m | 2.0 |
| 10 | 교각 | 균열 | 0.2 | 3.5 | 1 | m | 3.5 |
| 11 | 교각 | 망상균열 | 3.5 | 2.0 | 1 | m <sup>2</sup> | 7.0 |
| 12 | 교각 | 망상균열 | 4.0 | 2.0 | 1 | m <sup>2</sup> | 8.0 |
| 13 | 교각 | 망상균열 | 4.0 | 2.0 | 1 | m <sup>2</sup> | 8.0 |
| 14 | 교각 | 망상균열 | 4.0 | 2.0 | 1 | m <sup>2</sup> | 8.0 |
