연호지하차도

2021년 시설물 정밀정검 및 성능평가 기술용역

슬래브, 벽체

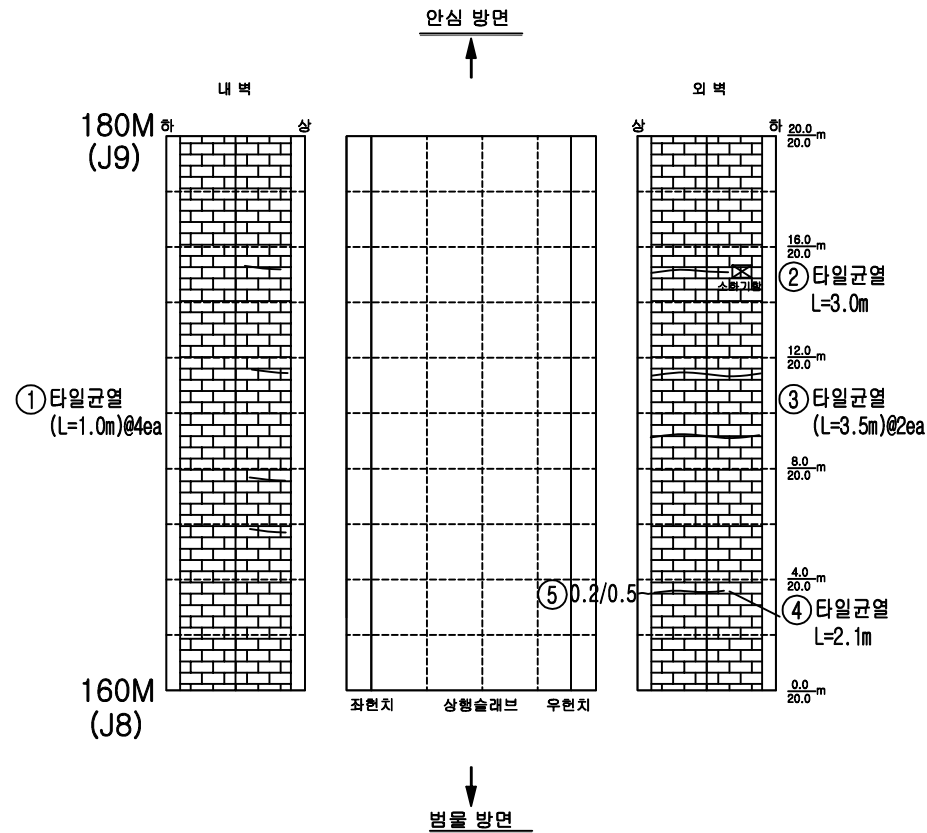
SPAN 9 (안심방향)

| 번호 | 위치 | 손상내용 | 손상물량 | | | | | 보수보강방안 |
|---|---|---|---|---|---|---|---|---|
| 1 | 벽체 | 타일균열 | - | 1.0 | 4 | m | 4.0 | 주의관찰 |
| 2 | 벽체 | 타일균열 | - | 3.0 | 1 | m | 3.0 | 주의관찰 |
| 3 | 벽체 | 타일균열 | - | 3.5 | 2 | m | 7.0 | 주의관찰 |
| 4 | 벽체 | 타일균열 | - | 2.1 | 1 | m | 2.1 | 주의관찰 |
| 5 | 벽체 | 균열 | 0.2 | 0.5 | 2 | m | 1.0 | 주의관찰 |

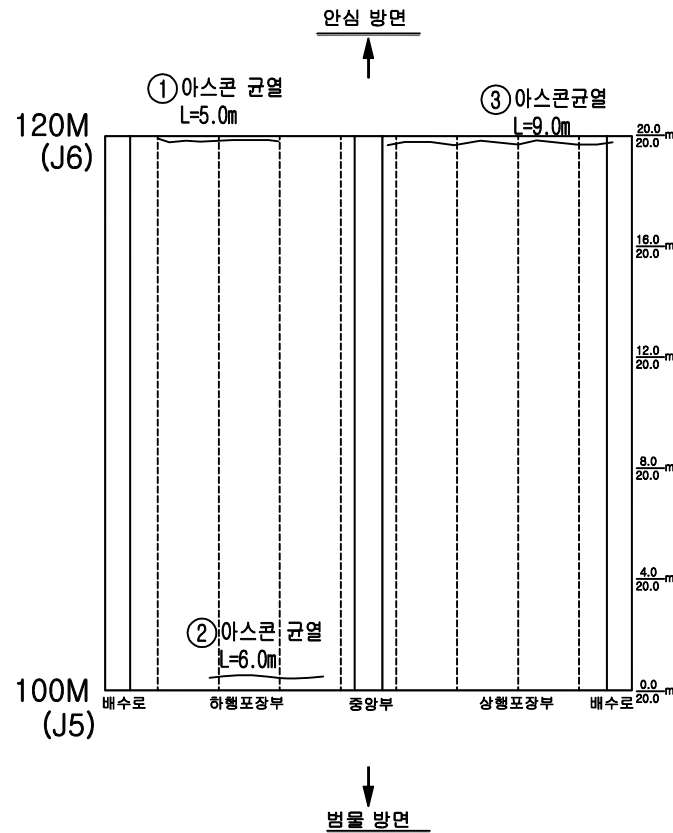
SPAN 6

| 번호 | 위치 | 손상내용 | 손상물량 | | | | 보수보장방안 | |
|---|---|---|---|---|---|---|---|---|
| 1 | 포장부 | 아스콘균열 | - | 6.0 | 2 | m | 12.0 | 원스탈트살청 |
| 2 | 포장부 | 아스콘균열 | - | 9.0 | 1 | m | 9.0 | 신규 |

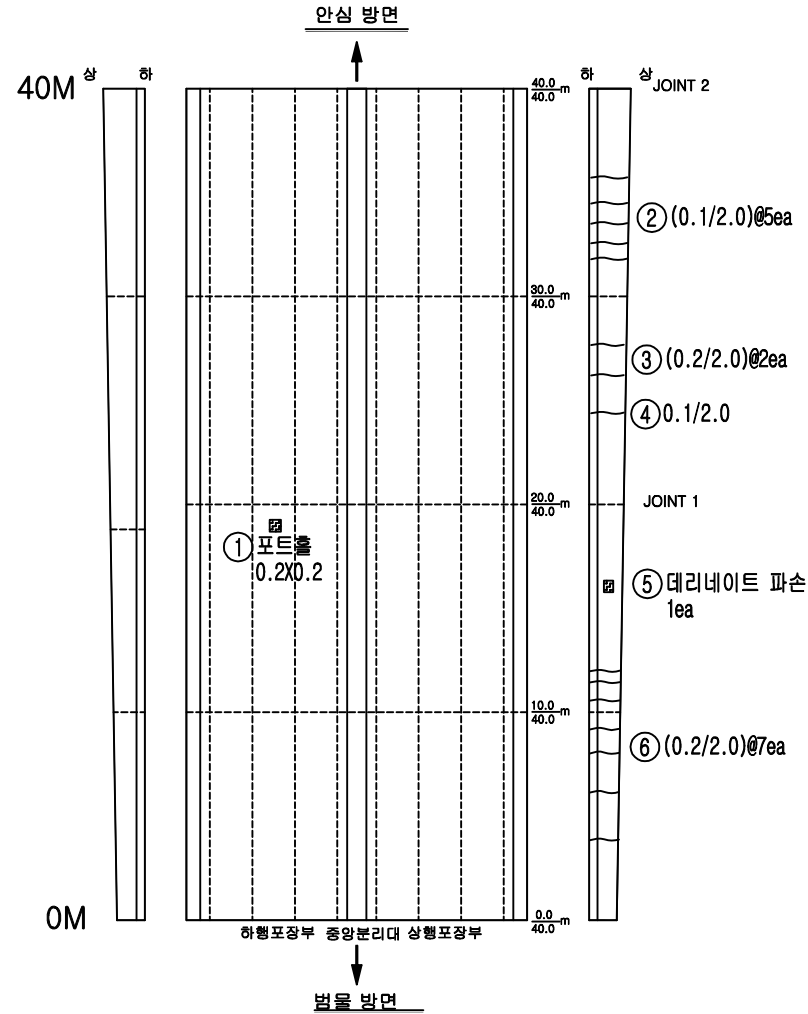
| 번호 | 위치 | 손상내용 | 손상물량 | | | | | 보수보장방안 |
|---|---|---|---|---|---|---|---|---|
| 2 | 옹벽 | 균열 | 0.1 | 2.0 | 5 | m | 10.0 | 주의관찰 |
| 3 | 옹벽 | 균열 | 0.2 | 2.0 | 2 | m | 4.0 | 주의관찰 |
| 4 | 옹벽 | 균열 | 0.1 | 2.0 | 4 | m | 8.0 | 주의관찰 |
| 6 | 옹벽 | 균열 | 0.2 | 2.0 | 7 | m | 14.0 | 주의관찰 |

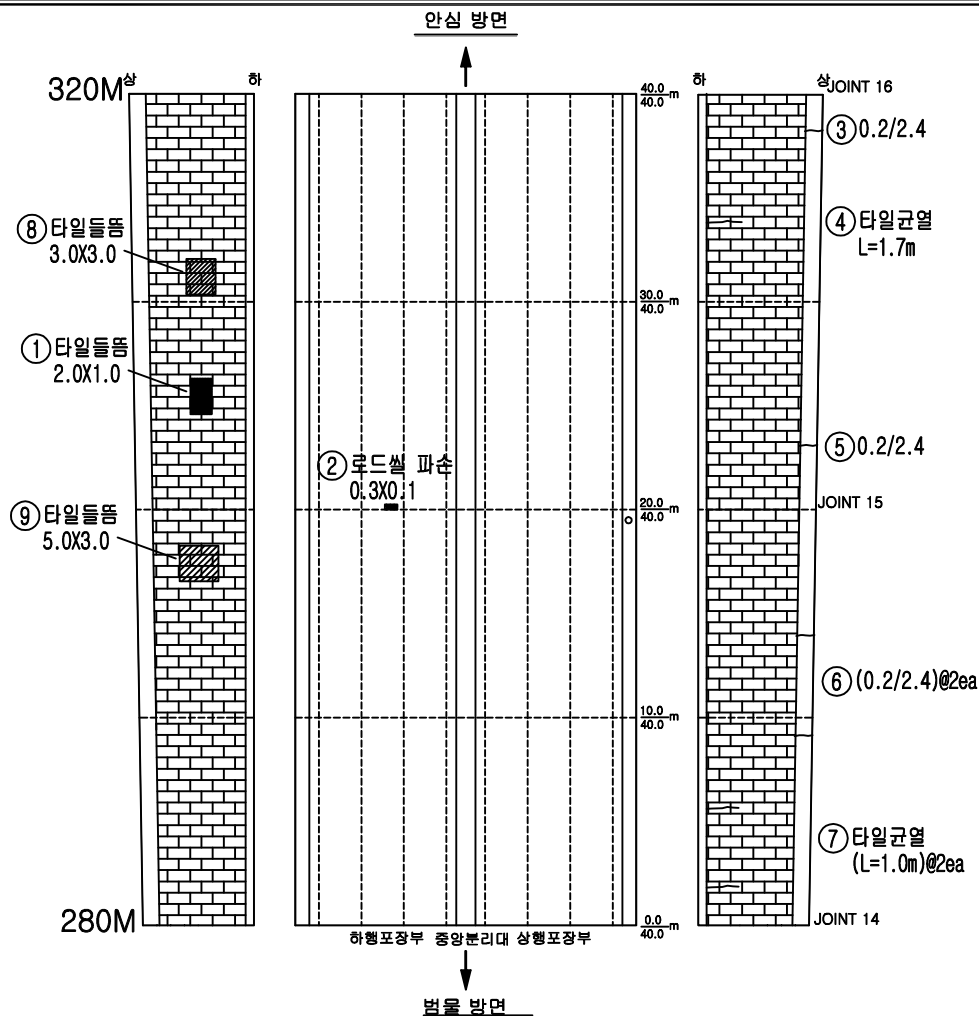
| 번호 | 위치 | 손상내용 | 손상물량 | | | | | 보수보장방안 |
|---|---|---|---|---|---|---|---|---|
| 3 | 옹벽 | 균열 | 0.2 | 2.4 | 1 | m | 0.01 | 주의관찰 |
| 4 | 옹벽 | 타일균열 | - | 1.7 | 1 | m | 1.7 | 주의관찰 |
| 5 | 옹벽 | 균열 | 0.2 | 2.4 | 1 | m | 2.4 | 주의관찰 |
| 6 | 옹벽 | 균열 | 0.2 | 2.4 | 2 | m | 4.8 | 주의관찰 |
| 7 | 옹벽 | 타일균열 | - | 1.0 | 2 | m | 2.0 | 주의관찰 |

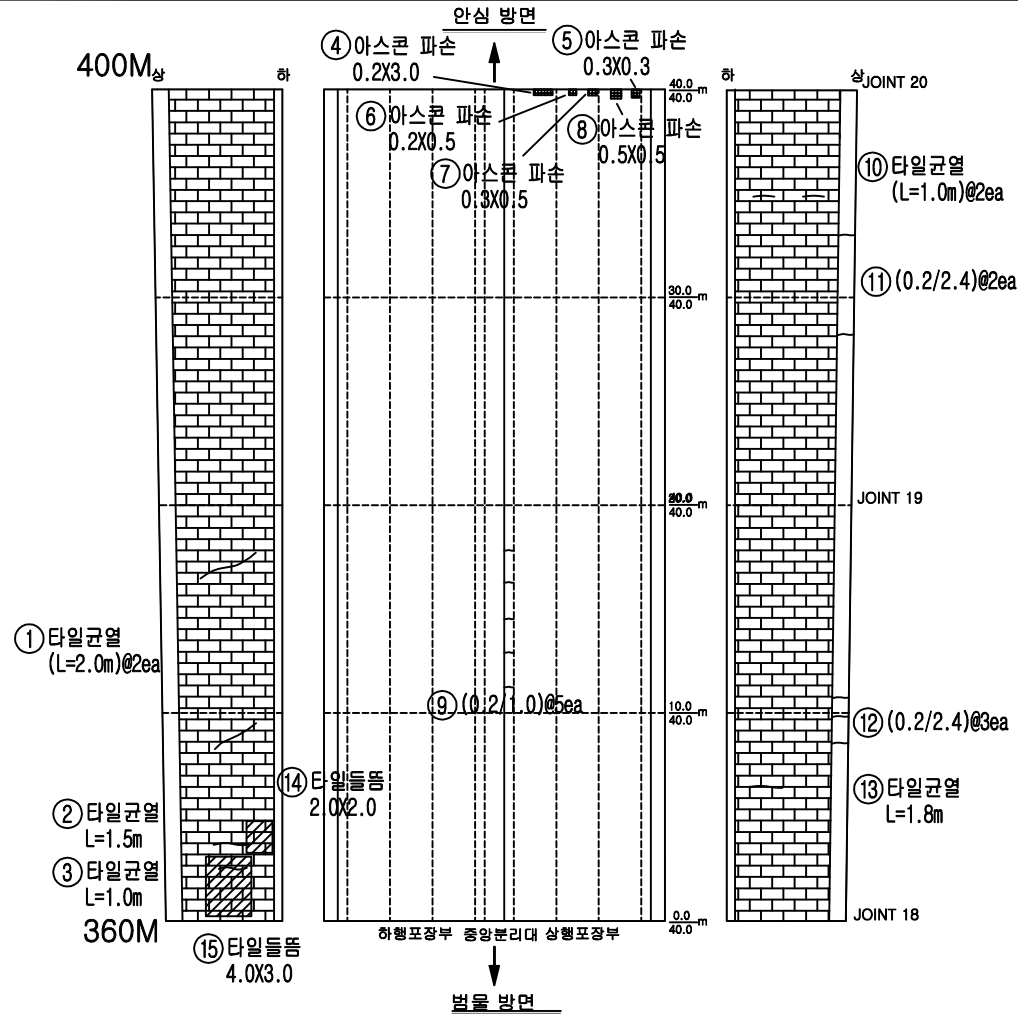
| 번호 | 위치 | 손상내용 | 손상물량 | | | | | 보수보장방안 |
|---|---|---|---|---|---|---|---|---|
| 1 | 옹벽 | 타일균열 | - | 2.0 | 2 | m | 4.0 | 주의관찰 |
| 2 | 옹벽 | 타일균열 | - | 1.5 | 1 | m | 1.5 | 주의관찰 |
| 3 | 옹벽 | 타일균열 | - | 1.0 | 1 | m | 1.0 | 주의관찰 |
| 9 | 포장부 | 균열 | 0.2 | 1.0 | 5 | m | 5.0 | 주의관찰 |
| 10 | 옹벽 | 타일균열 | - | 1.0 | 2 | m | 2.0 | 주의관찰 |
| 11 | 옹벽 | 균열 | 0.2 | 2.4 | 2 | m | 4.8 | 주의관찰 |
| 12 | 옹벽 | 균열 | 0.2 | 2.4 | 3 | m | 7.2 | 주의관찰 |
| 13 | 옹벽 | 타일균열 | - | 1.8 | 1 | m | 1.8 | 주의관찰 |

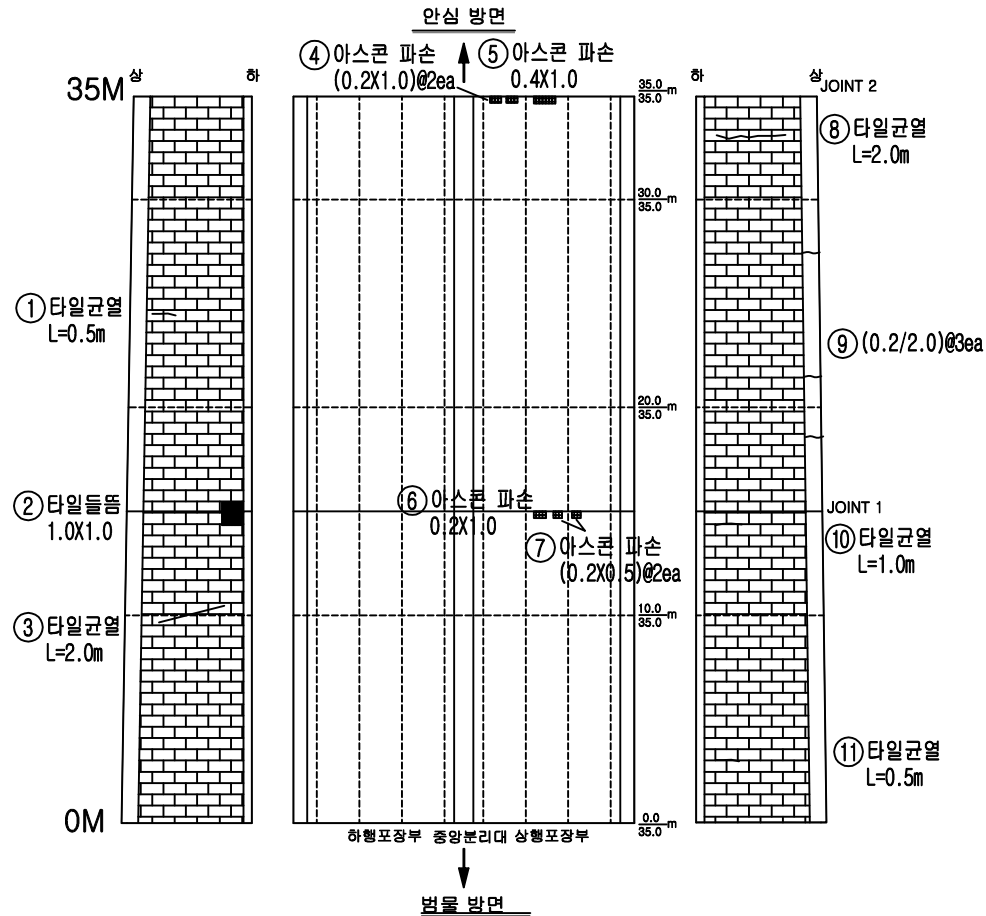
| 번호 | 위치 | 손상내용 | 손상물량 | | | | | 보수보장방안 |
|---|---|---|---|---|---|---|---|---|
| 1 | 옹벽 | 타일균열 | - | 0.5 | 1 | m | 0.5 | 주의관찰 |
| 3 | 옹벽 | 타일균열 | - | 2.0 | 1 | m | 2.0 | 주의관찰 |
| 8 | 옹벽 | 타일균열 | - | 2.0 | 1 | m | 2.0 | 주의관찰 |
| 9 | 옹벽 | 균열 | 0.2 | 2.0 | 3 | m | 6.0 | 주의관찰 |
| 10 | 옹벽 | 타일균열 | - | 1.0 | 1 | m | 1.0 | 주의관찰 |
| 11 | 옹벽 | 타일균열 | - | 0.5 | 1 | m | 0.5 | 주의관찰 |

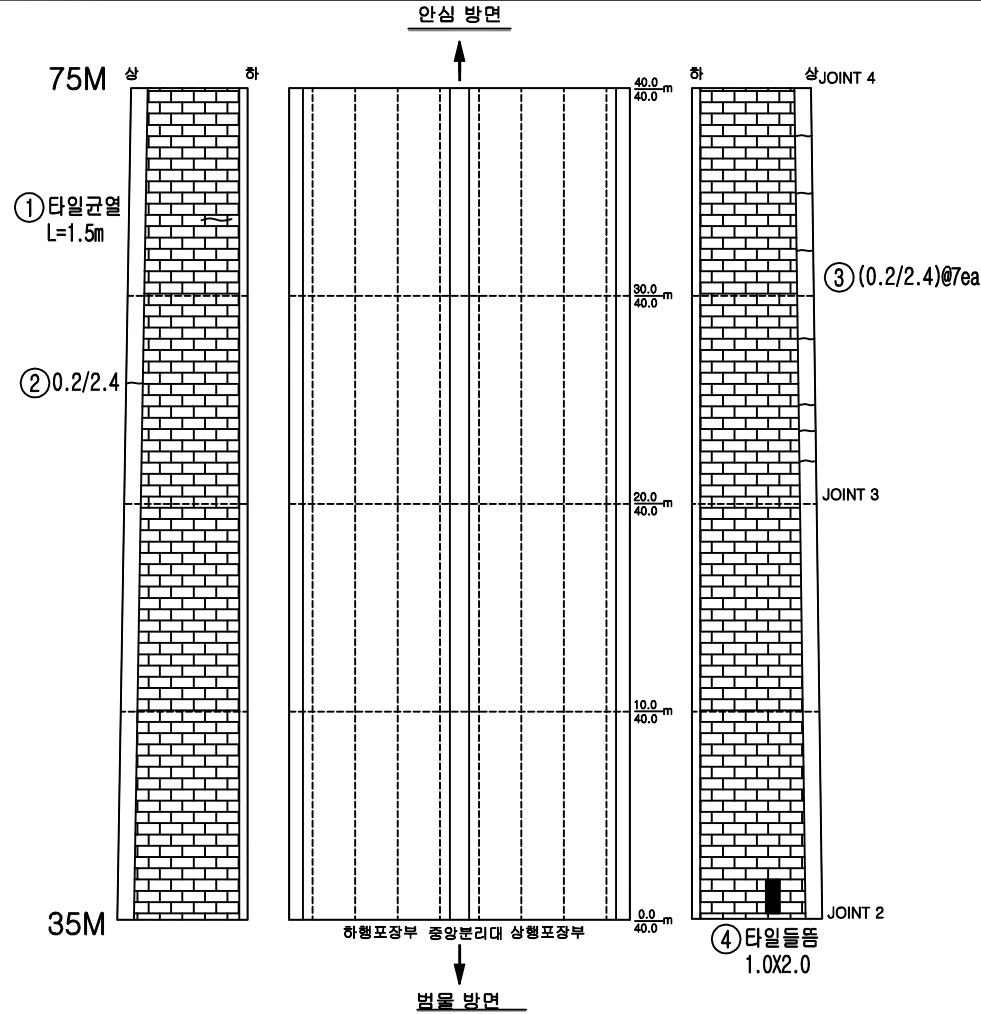
| 번호 | 위치 | 손상내용 | 손상물량 | | | | | 보수보장방안 |
|---|---|---|---|---|---|---|---|---|
| 1 | 옹벽 | 타일균열 | - | 1.5 | 1 | m | 1.5 | 주의관찰 |
| 2 | 옹벽 | 균열 | 0.2 | 2.4 | 1 | m | 2.4 | 주의관찰 |
| 3 | 옹벽 | 균열 | 0.2 | 2.4 | 7 | m | 16.8 | 주의관찰 |

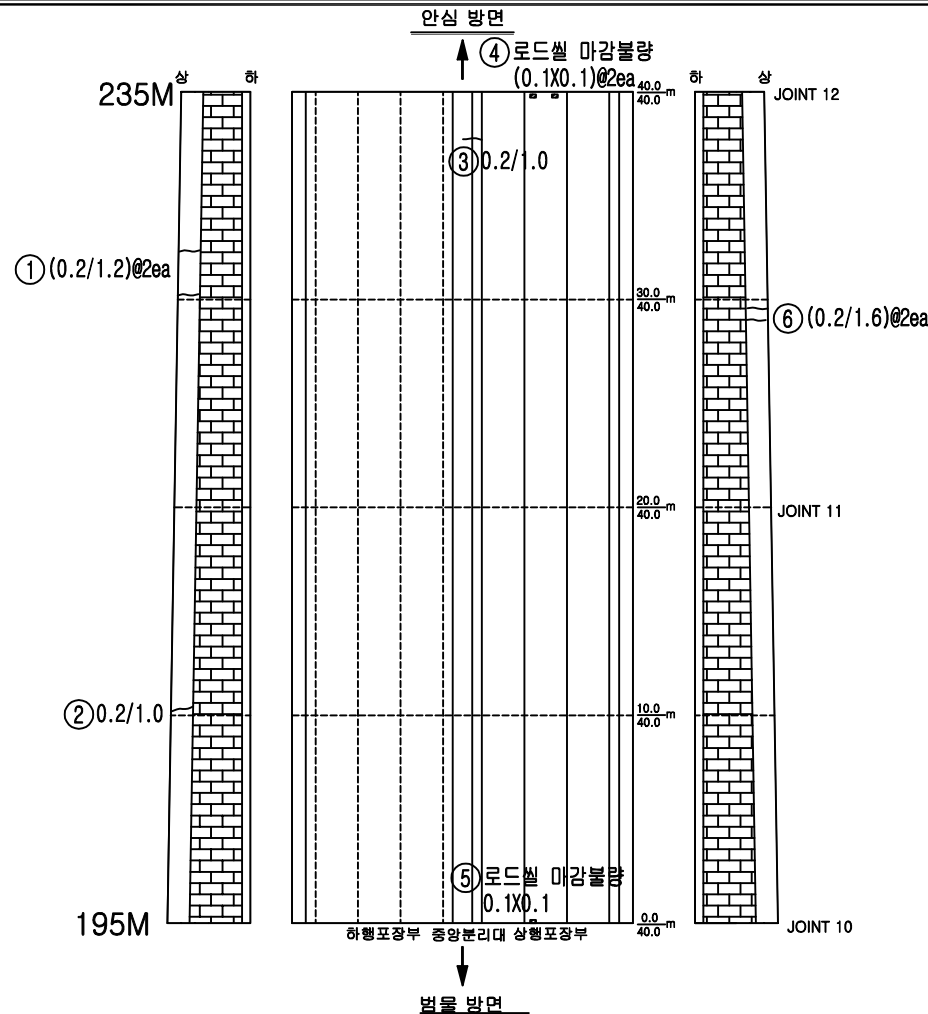
| 번호 | 위치 | 손상내용 | 손상물량 | | | | | 보수보강방안 |
|---|---|---|---|---|---|---|---|---|
| 1 | 옹벽 | 균열 | 0.2 | 1.2 | 2 | m | 2.4 | 주의관찰 |
| 2 | 옹벽 | 균열 | 0.2 | 1.0 | 1 | m | 1.0 | 주의관찰 |
| 3 | 포장부 | 균열 | 0.2 | 1.0 | 1 | m | 1.0 | 주의관찰 |
| 6 | 옹벽 | 균열 | 0.2 | 1.6 | 2 | m | 3.2 | 주의관찰 |
