서부간선지하도로 정기,정밀안전점검 용역

## 외관조사망도

( 서부간선지하도로 (성산방향) )-1공구

서서울도시고속도로(주)

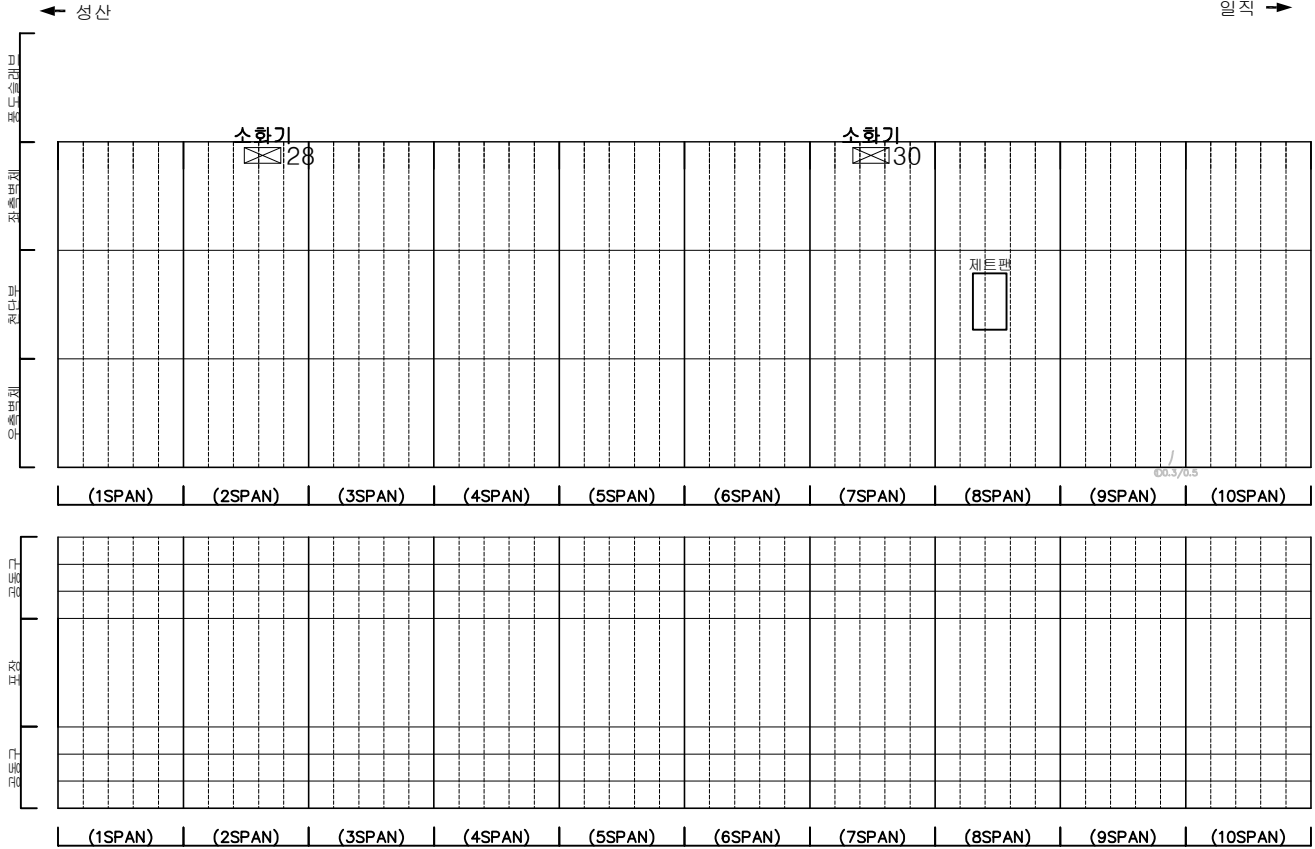
| 번호 | 발생<br>년도 | 부재 | 손상내용 | 손상현황 | | | | | | | 비 고 |
|---|---|---|---|---|---|---|---|---|---|---|---|
| 1 | 21년 | 측벽부 | 균열 (폭0.3mm) | 0.3 | 0.5 | - | 0.50 | m | 1 | 0.50 | 22'성 보강 |

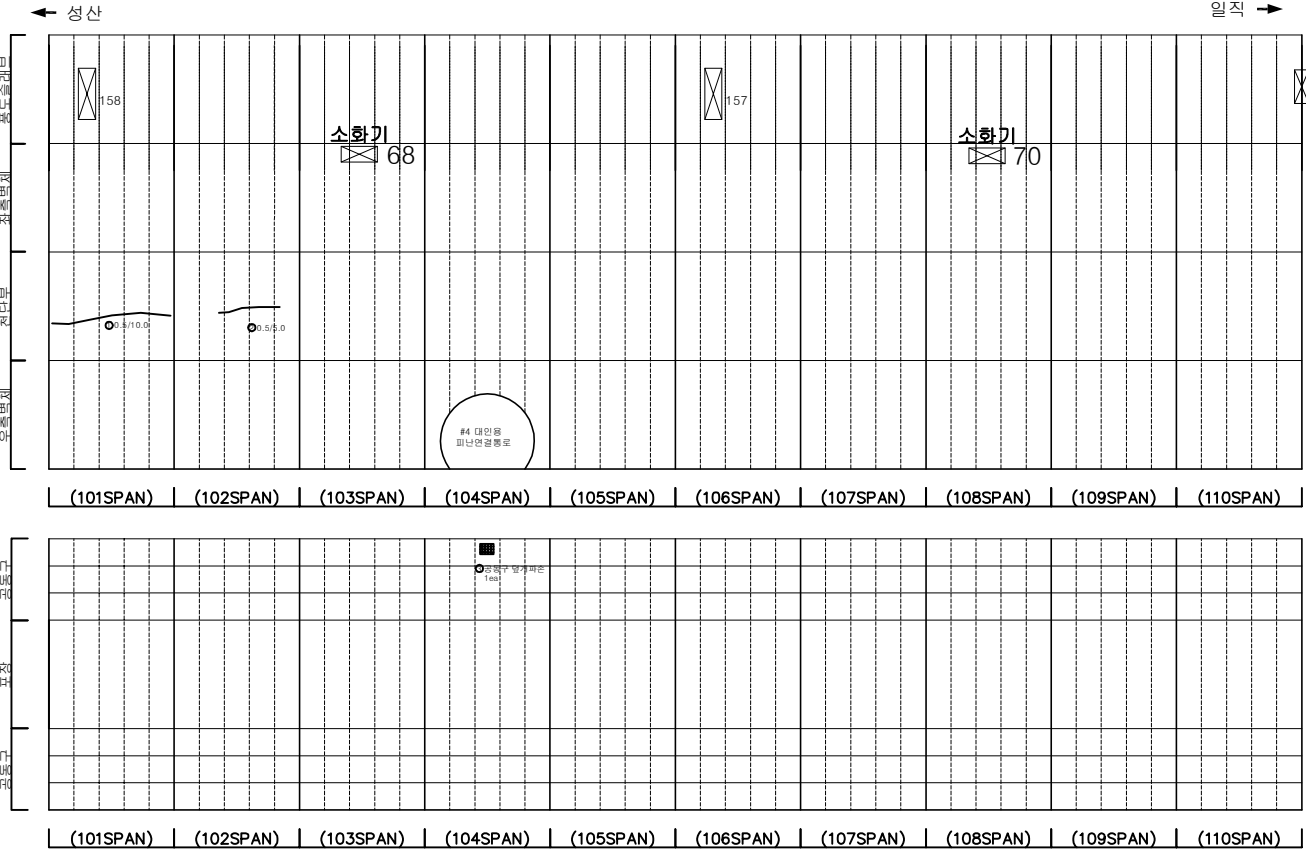
| 번호 | 발생<br>년도 | 부재 | 손상내용 | 손상현황 | | | | | | | 비 고 |
|---|---|---|---|---|---|---|---|---|---|---|---|
| 1 | 21년 | 측벽부 | 균열(폭0.3mm) | 0.3 | 0.4 | - | 0.40 | m | 1 | 0.40 | 22'상 보강 |
| 2 | 22상 | 천단부 | 균열(폭0.5mm) | 0.5 | 10.0 | - | 10.00 | m | 1 | 10.00 | |
| 3 | 22상 | 천단부 | 균열(폭0.5mm) | 0.5 | 10.0 | - | 10.00 | m | 1 | 10.00 | |

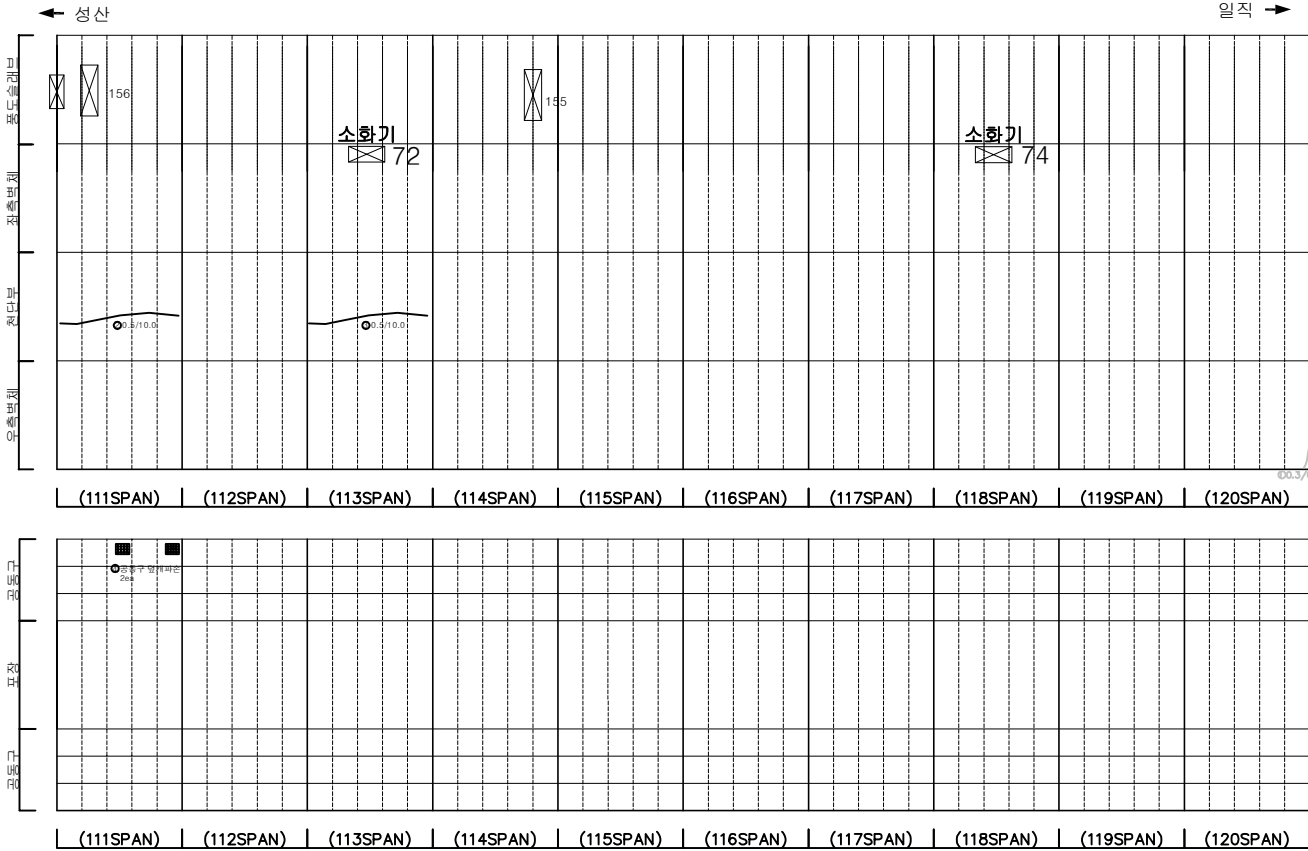
| 번호 | 발생<br>년도 | 부재 | 손상내용 | 손상현황 | | | | | | | 비 고 |
|---|---|---|---|---|---|---|---|---|---|---|---|
| 1 | 21년 | 측벽부 | 균열(폭0.2mm) | 0.2 | 1.0 | - | 1.00 | ■ | 1 | 1.00 | 22'상 보강 |
| 2 | 21년 | 측벽부 | 균열(폭0.2mm) | 0.2 | 1.0 | - | 1.00 | ■ | 1 | 1.00 | 22'상 보강 |
| 3 | 22년 | 천단부 | 균열(폭0.5mm) | 0.5 | 10.0 | - | 10.00 | ■ | 1 | 10.00 | |

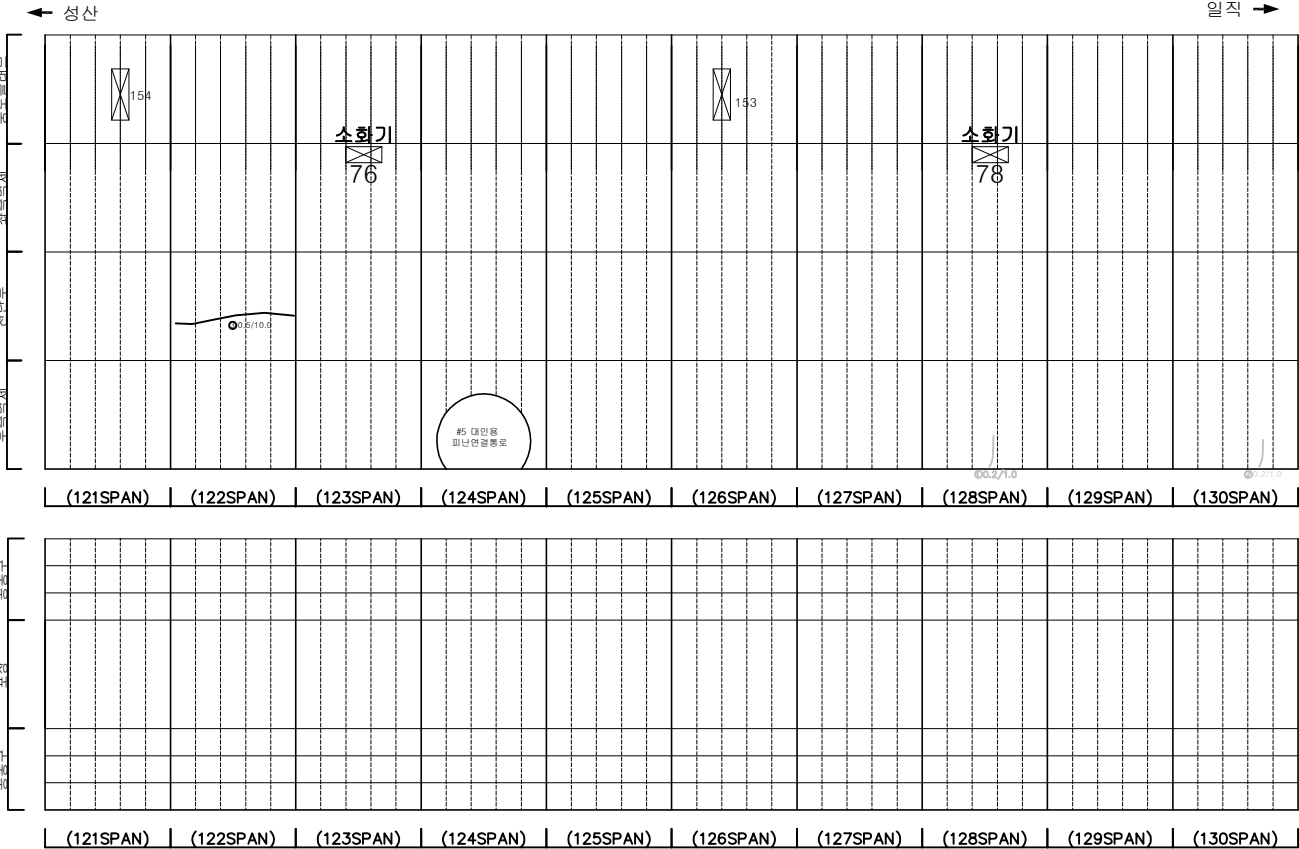
| 번호 | 발생<br>년도 | 부재 | 손상내용 | 손상현황 | | | | | | | 비 고 |
|---|---|---|---|---|---|---|---|---|---|---|---|
| 1 | 22상 | 천단부 | 균열(폭0.5mm) | 0.5 | 10.0 | - | 10.00 | m | 1 | 10.00 | |
| 2 | 22상 | 천단부 | 균열(폭0.5mm) | 0.5 | 4.0 | - | 4.00 | m | 1 | 4.00 | |
| 3 | 22상 | 천단부 | 균열(폭0.5mm) | 0.5 | 4.0 | - | 4.00 | m | 1 | 4.00 | |

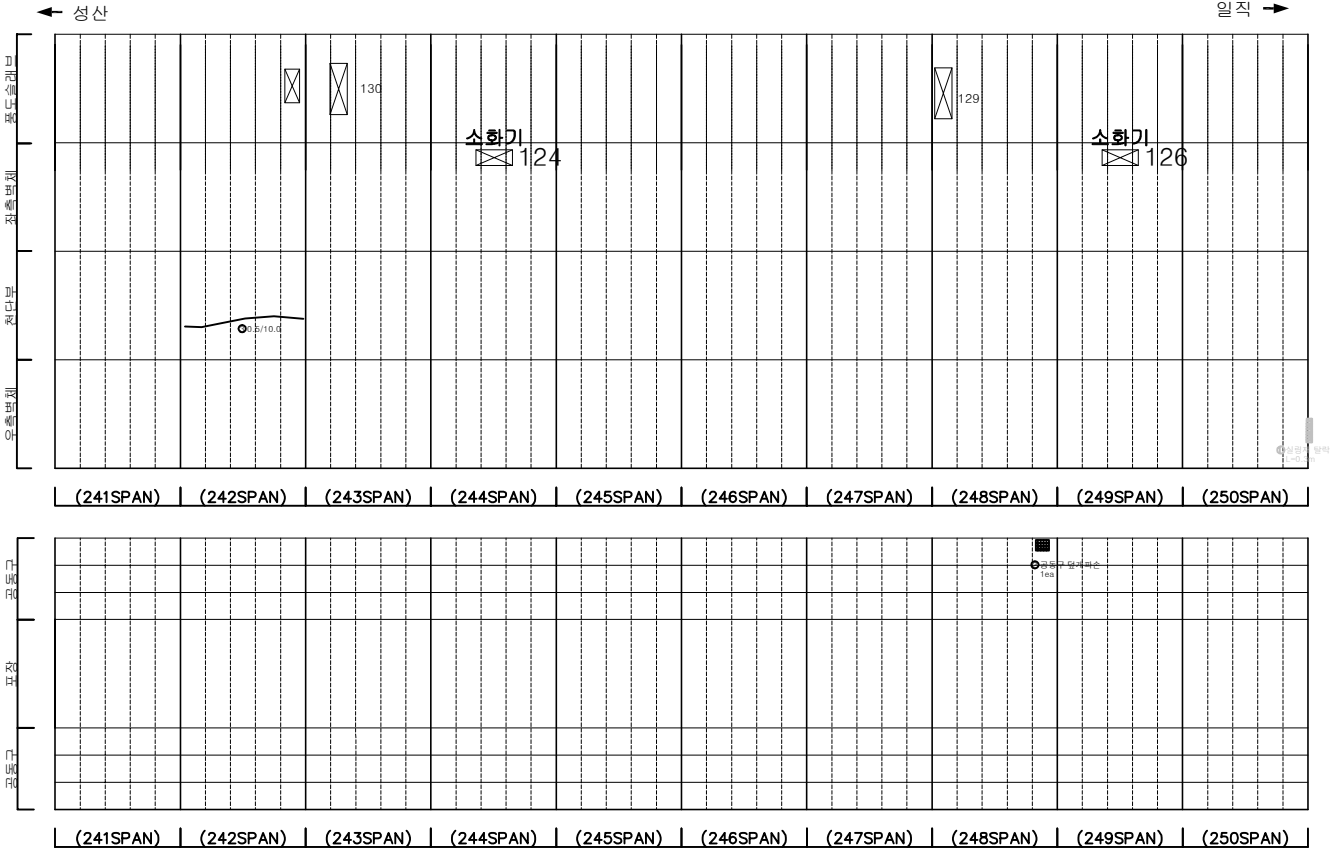
| 번호 | 발생<br>년도 | 부재 | 손상내용 | 손상현황 | | | | | | 비 고 | |
|---|---|---|---|---|---|---|---|---|---|---|---|
| 1 | 21회 | 측벽부 | 균열(폭0.1mm) | 0.1 | 0.5 | - | 0.50 | m | 19 | 9.50 | 22'상 보강 |
| 2 | 21회 | 측벽부 | 균열(폭0.2mm) | 0.2 | 1.0 | - | 1.00 | m | 1 | 1.00 | 22'상 보강 |
| 4 | 22상 | 천단부 | 균열(폭0.5mm) | 0.5 | 10.0 | - | 10.00 | m | 1 | 10.00 | |
| 5 | 22상 | 천단부 | 균열(폭0.5mm) | 0.5 | 4.0 | - | 4.00 | m | 1 | 4.00 | |

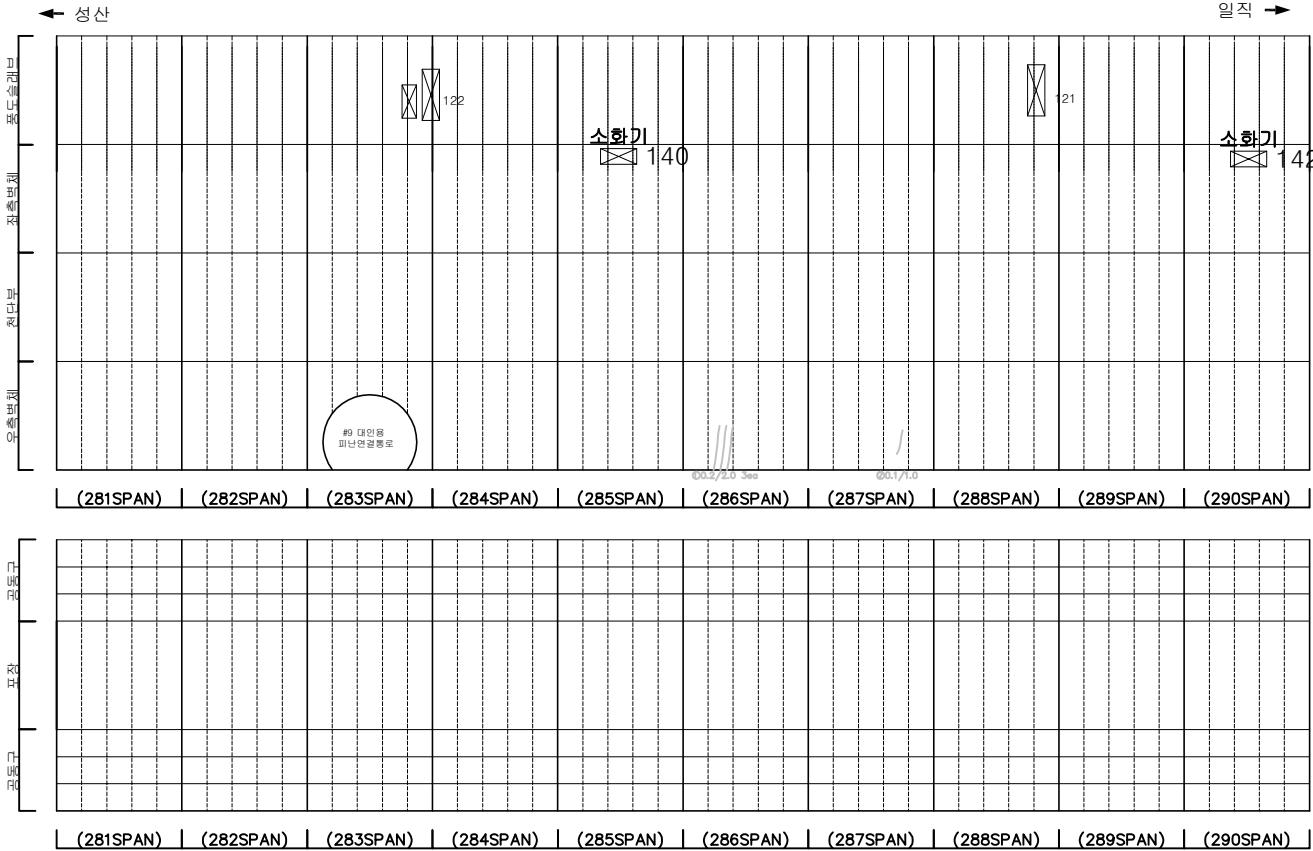
| 번호 | 발생<br>년도 | 부재 | 손상내용 | 손상현황 | | | | | | | 비 고 |
|---|---|---|---|---|---|---|---|---|---|---|---|
| 1 | 21년 | 측벽부 | 균열(폭0.1mm) | 0.1 | 0.8 | - | 0.80 | m | 6 | 4.80 | 22'상 보강 |
| 2 | 21년 | 측벽부 | 균열(폭0.2mm) | 0.2 | 0.5 | - | 0.50 | m | 1 | 0.50 | 22'상 보강 |
| 3 | 22상 | 천단부 | 균열(폭0.5mm) | 0.5 | 10.0 | - | 10.00 | m | 1 | 10.00 | |

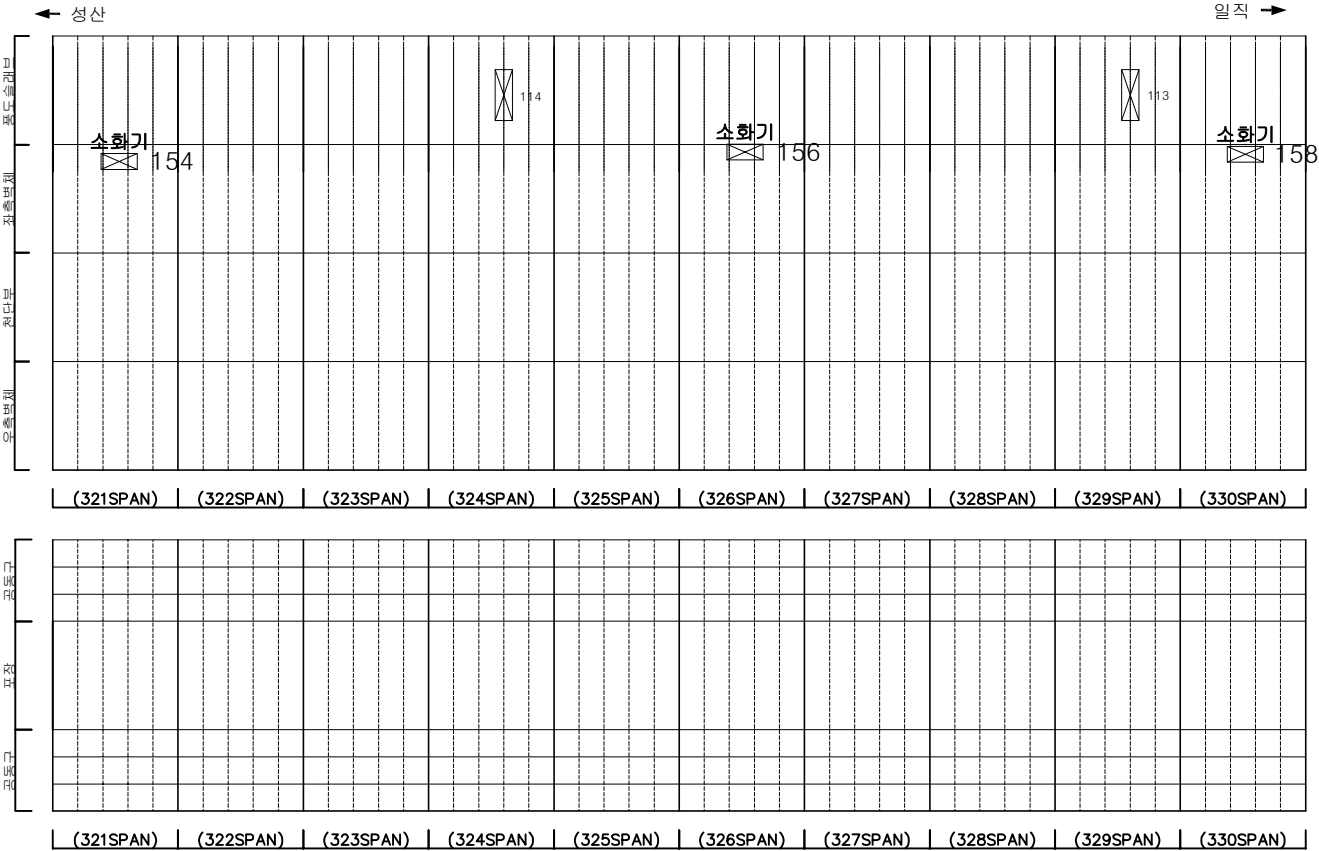
| 번호 | 발생<br>년도 | 부재 | 손상내용 | 손상현황 | | | | | | | 비 고 |
|---|---|---|---|---|---|---|---|---|---|---|---|
| 1 | 22상 | 천단부 | 균열(폭0.5mm) | 0.5 | 10.0 | - | 10.00 | ■ | 1 | 10.00 | |
| 2 | 22상 | 천단부 | 균열(폭0.5mm) | 0.5 | 5.0 | - | 5.00 | ■ | 1 | 5.00 | |
| 3 | 22상 | 천단부 | 균열(폭0.5mm) | 0.5 | 5.0 | - | 5.00 | ■ | 1 | 5.00 | |

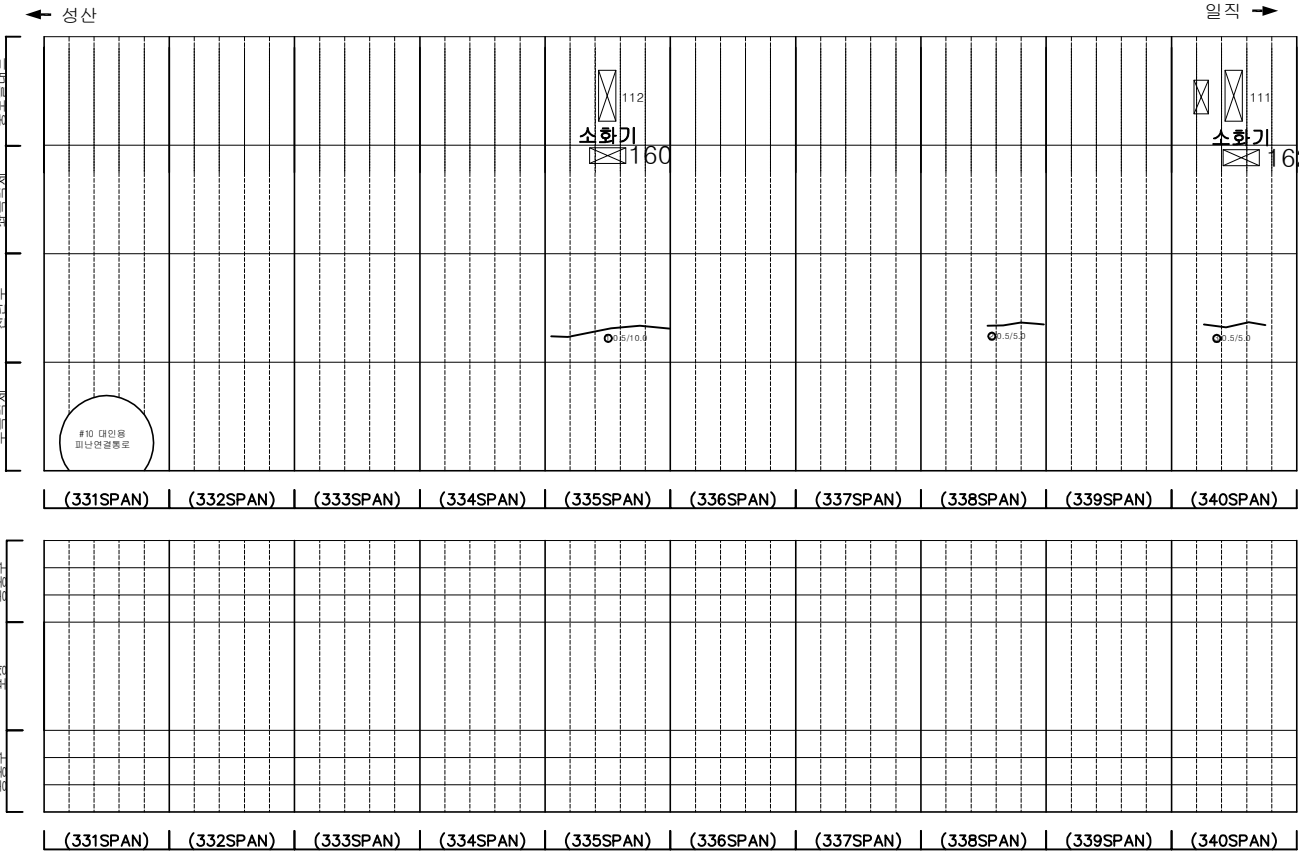
| 번호 | 발생<br>년도 | 부재 | 손상내용 | 손상현황 | | | | | | | 비 고 |
|---|---|---|---|---|---|---|---|---|---|---|---|
| 1 | 21년 | 천단부 | 균열(폭0.1mm) | 0.1 | 0.8 | - | 0.80 | m | 2 | 1.60 | 22'상 보강 |
| 2 | 21년 | 측벽부 | 균열(폭0.1mm) | 0.1 | 1.0 | - | 1.00 | m | 10 | 10.00 | 22'상 보강 |

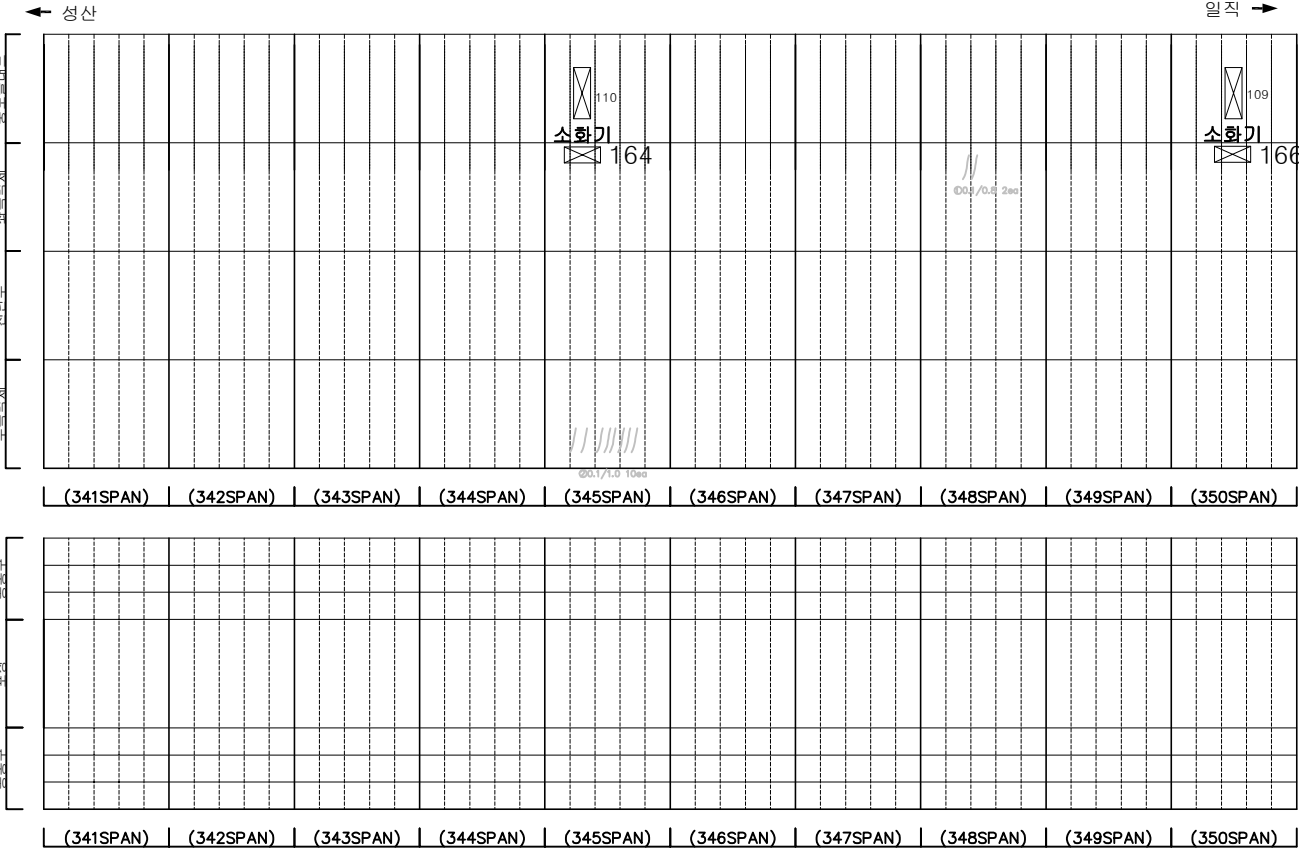
| 번호 | 발생<br>년도 | 부재 | 손상내용 | 손상현황 | | | | | | | 비 고 |
|---|---|---|---|---|---|---|---|---|---|---|---|
| 1 | 21년 | 측벽부 | 균열(폭0.2mm) | 0.2 | 1.0 | - | 1.00 | m | 1 | 1.00 | 22상 보강 |
| 2 | 22상 | 천단부 | 균열(폭0.5mm) | 0.5 | 5.0 | - | 5.00 | m | 1 | 5.00 | |
| 3 | 22상 | 천단부 | 균열(폭0.5mm) | 0.5 | 6.0 | - | 6.00 | m | 1 | 6.00 | |
| 4 | 22상 | 천단부 | 균열(폭0.5mm) | 0.5 | 10.0 | - | 10.00 | m | 1 | 5.00 | |
| 5 | 22상 | 천단부 | 균열(폭0.5mm) | 0.5 | 10.0 | - | 10.00 | m | 1 | 10.00 | |
| 6 | 22상 | 천단부 | 균열(폭0.5mm) | 0.5 | 10.0 | - | 10.00 | m | 1 | 10.00 | |
| 7 | 22상 | 천단부 | 균열(폭0.5mm) | 0.5 | 10.0 | - | 10.00 | m | 1 | 10.00 | |

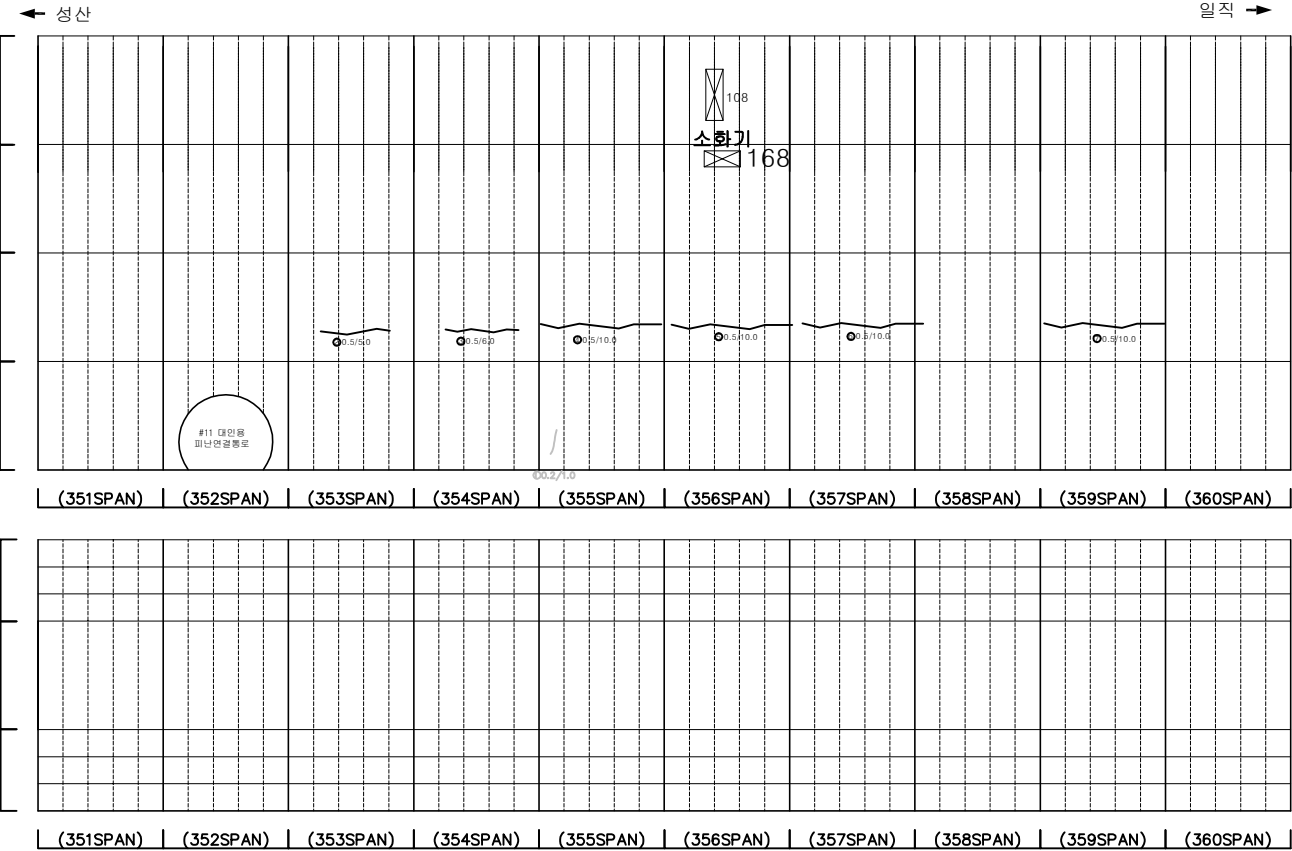
| 번호 | 발생<br>년도 | 부재 | 손상내용 | 손상현황 | | | | | | | 비 고 |
|---|---|---|---|---|---|---|---|---|---|---|---|
| 1 | 21년 | 측벽부 | 균열(폭0.2mm) | 0.2 | 1.0 | - | 1.00 | m | 3 | 3.00 | 22'상 보강 |
| 2 | 21년 | 측벽부 | 균열(폭0.2mm) | 0.2 | 1.0 | - | 1.00 | m | 1 | 1.00 | 22'상 보강 |
| 3 | 22상 | 천단부 | 균열(폭0.5mm) | 0.5 | 6.0 | - | 6.00 | m | 1 | 6.00 | |
| 4 | 22상 | 천단부 | 균열(폭0.5mm) | 0.5 | 8.0 | - | 8.00 | m | 1 | 8.00 | |
| 5 | 22상 | 천단부 | 균열(폭0.5mm) | 0.5 | 6.0 | - | 6.00 | m | 1 | 6.00 | |
| 6 | 22상 | 천단부 | 균열(폭0.5mm) | 0.5 | 6.0 | - | 6.00 | m | 1 | 6.00 | |

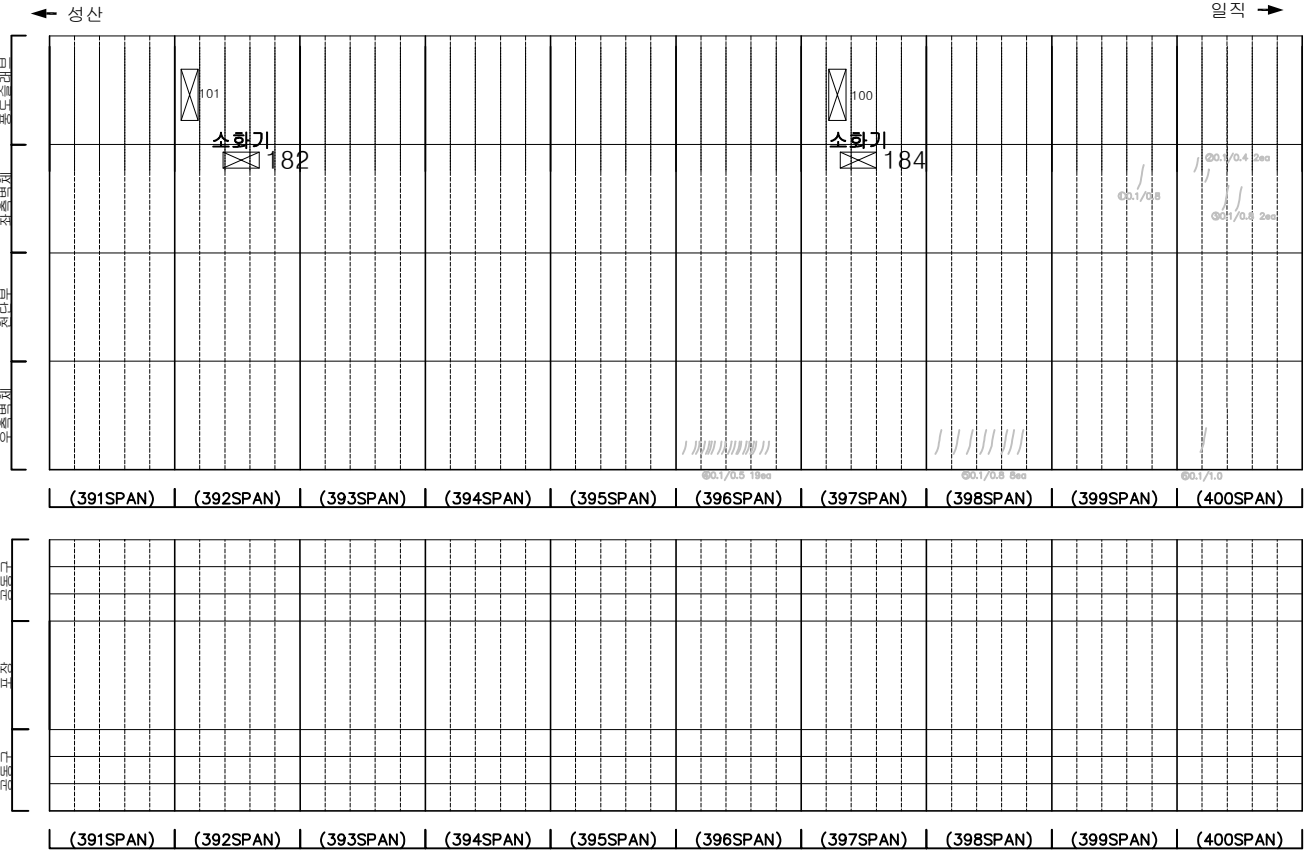
| 번호 | 발생<br>년도 | 부재 | 손상내용 | 손상현황 | | | | | | | 비 고 |
|---|---|---|---|---|---|---|---|---|---|---|---|
| 1 | 218 | 측벽부 | 균열(폭0.1mm) | 0.1 | 0.8 | - | 0.80 | m | 2 | 1.60 | 22'상 보강 |
| 2 | 218 | 측벽부 | 균열(폭0.1mm) | 0.1 | 0.6 | - | 0.60 | m | 2 | 1.20 | 22'상 보강 |
| 3 | 218 | 측벽부 | 균열(폭0.1mm) | 0.1 | 0.5 | - | 0.50 | m | 2 | 1.00 | 22'상 보강 |
| 4 | 218 | 측벽부 | 균열(폭0.1mm) | 0.1 | 0.5 | - | 0.50 | m | 5 | 2.50 | 22'상 보강 |
| 5 | 218 | 측벽부 | 균열(폭0.3mm) | 0.3 | 3.0 | - | 3.00 | m | 1 | 3.00 | 22'상 보강 |
| 6 | 218 | 측벽부 | 균열(폭0.2mm) | 0.1 | 1.0 | - | 1.00 | m | 2 | 2.00 | 22'상 보강 |
| 7 | 218 | 측벽부 | 균열(폭0.2mm) | 0.1 | 1.0 | - | 1.00 | m | 2 | 2.00 | 22'상 보강 |
| 8 | 218 | 측벽부 | 균열(폭0.2mm) | 0.1 | 1.0 | - | 1.00 | m | 1 | 1.00 | 22'상 보강 |
| 9 | 218 | 측벽부 | 균열(폭0.1mm) | 0.1 | 0.8 | - | 0.80 | m | 5 | 4.00 | 22'상 보강 |

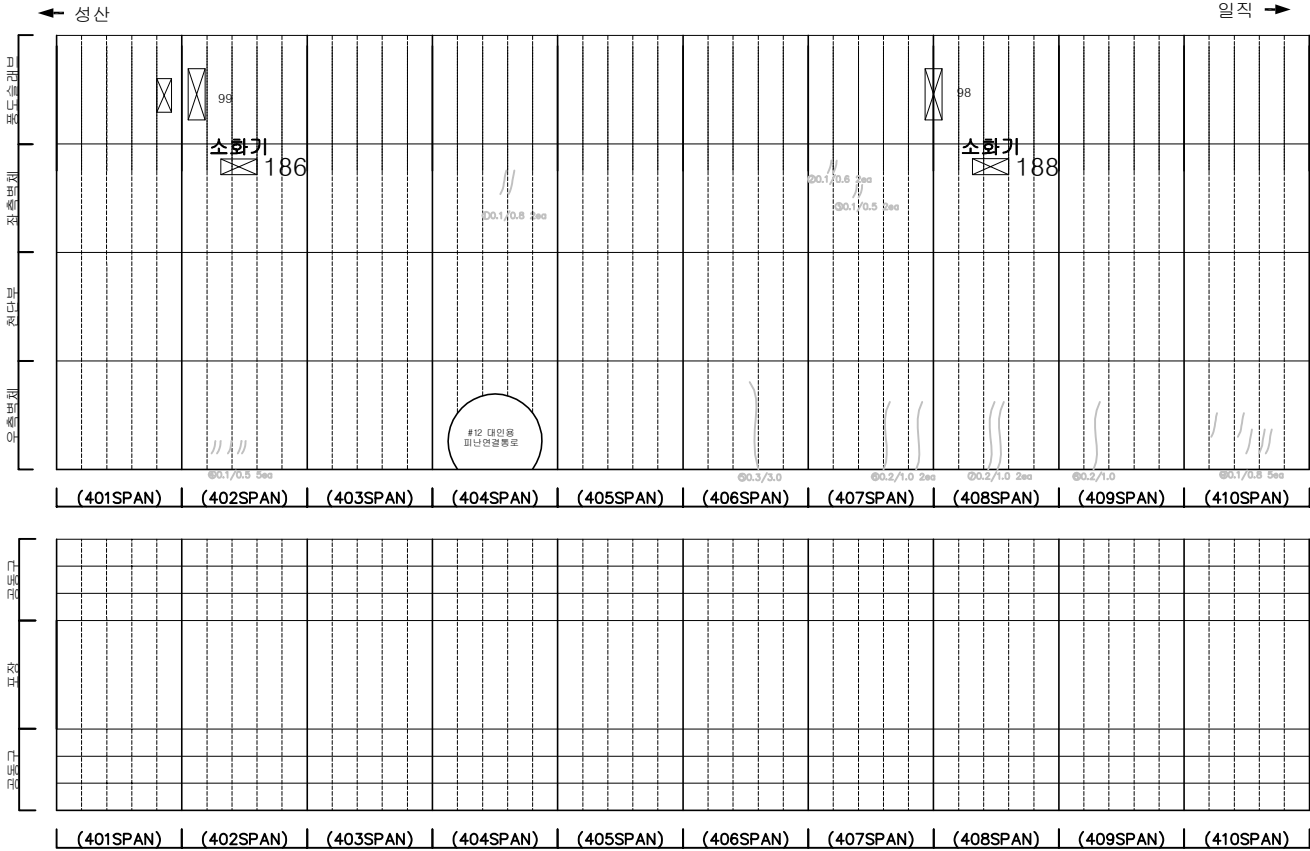
| 번호 | 발생<br>년도 | 부재 | 손상내용 | 손상현황 | | | | | | | 비 고 |
|---|---|---|---|---|---|---|---|---|---|---|---|
| 1 | 21년 | 측벽부 | 균열(폭0.1mm) | 0.1 | 0.4 | - | 0.40 | m | 2.0 | 0.80 | 22'상 보강 |
| 2 | 21년 | 측벽부 | 균열(폭0.1mm) | 0.1 | 0.4 | - | 0.40 | m | 2.0 | 0.80 | 22'상 보강 |
| 3 | 21년 | 측벽부 | 균열(폭0.1mm) | 0.1 | 0.4 | - | 0.40 | m | 3.0 | 1.20 | 22'상 보강 |
| 4 | 21년 | 측벽부 | 균열(폭0.1mm) | 0.1 | 0.6 | - | 0.60 | m | 3.0 | 1.80 | 22'상 보강 |
| 5 | 21년 | 측벽부 | 균열(폭0.1mm) | 0.1 | 0.8 | - | 0.80 | m | 4.0 | 3.20 | 22'상 보강 |
| 6 | 21년 | 측벽부 | 균열(폭0.1mm) | 0.1 | 0.8 | - | 0.80 | m | 6.0 | 4.80 | 22'상 보강 |
| 7 | 21년 | 측벽부 | 균열(폭0.1mm) | 0.1 | 0.8 | - | 0.80 | m | 3.0 | 2.40 | 22'상 보강 |
| 8 | 21년 | 측벽부 | 균열(폭0.1mm) | 0.1 | 0.5 | - | 0.50 | m | 4.0 | 2.00 | 22'상 보강 |
| 9 | 21년 | 측벽부 | 균열(폭0.1mm) | 0.1 | 1.0 | - | 1.00 | m | 1.0 | 1.00 | 22'상 보강 |
| 10 | 21년 | 측벽부 | 균열(폭0.1mm) | 0.1 | 0.8 | - | 0.80 | m | 3.0 | 2.40 | 22'상 보강 |

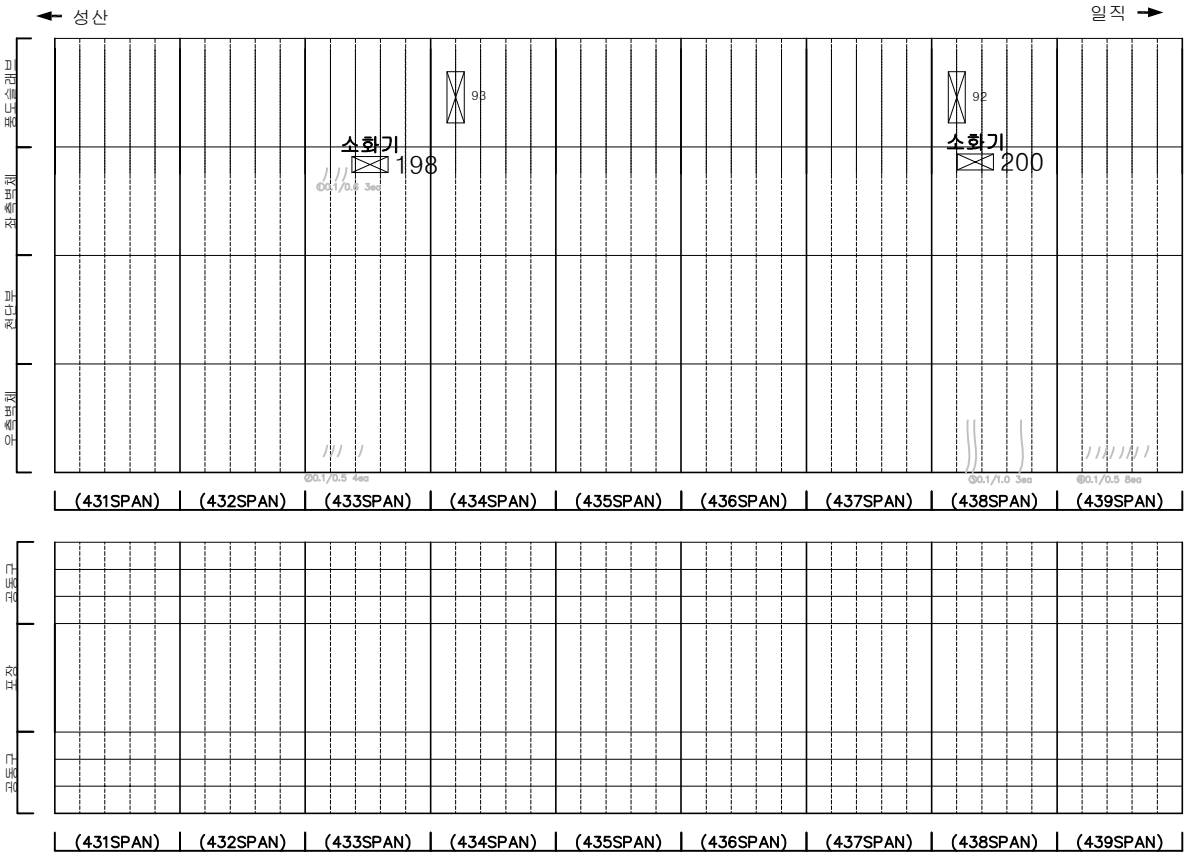
| 번호 | 발생<br>년도 | 부재 | 손상내용 | 손상현황 | | | | | | | 비 고 |
|---|---|---|---|---|---|---|---|---|---|---|---|
| 1 | 21하 | 측벽부 | 균열(폭0.1mm) | 0.1 | 0.2 | - | 0.20 | m | 1 | 0.20 | |
| 2 | 21하 | 측벽부 | 균열(폭0.1mm) | 0.1 | 0.3 | - | 0.30 | m | 1 | 0.30 | |
| 3 | 21하 | 측벽부 | 균열(폭0.2mm) | 0.2 | 1.3 | - | 1.30 | m | 1 | 1.30 | |
| 4 | 21하 | 측벽부 | 균열(폭0.2mm) | 0.2 | 0.5 | - | 0.50 | m | 1 | 0.50 | |
| 5 | 21하 | 측벽부 | 균열(폭0.2mm) | 0.2 | 1.3 | - | 1.30 | m | 1 | 1.30 | |
| 6 | 21하 | 측벽부 | 균열(폭0.2mm) | 0.2 | 1.0 | - | 1.00 | m | 1 | 1.00 | |
| 7 | 21하 | 측벽부 | 균열(폭0.2mm) | 0.2 | 1.3 | - | 1.30 | m | 2 | 2.60 | |
| 8 | 21하 | 공동구 | 균열(폭0.2mm) | 0.2 | 0.7 | - | 0.70 | m | 2 | 1.40 | |
| 10 | 21하 | 측벽부 | 균열(폭0.1mm) | 0.1 | 0.4 | - | 0.40 | m | 1 | 0.40 | |
| 11 | 21하 | 측벽부 | 균열(폭0.2mm) | 0.2 | 1.3 | - | 1.30 | m | 1 | 1.30 | |
| 12 | 21하 | 측벽부 | 균열(폭0.2mm) | 0.2 | 0.2 | - | 0.20 | m | 1 | 0.20 | |
| 13 | 21하 | 측벽부 | 균열(폭0.1mm) | 0.1 | 1.3 | - | 1.30 | m | 1 | 1.30 | |
| 14 | 21하 | 측벽부 | 균열(폭0.1mm) | 0.1 | 0.8 | - | 0.80 | m | 1 | 0.80 | |
| 15 | 21하 | 측벽부 | 균열(폭0.1mm) | 0.1 | 1.3 | - | 1.30 | m | 2 | 2.60 | |
| 16 | 21하 | 측벽부 | 균열(폭0.2mm) | 0.2 | 0.2 | - | 0.20 | m | 1 | 0.20 | |
| 17 | 21하 | 측벽부 | 균열(폭0.1mm) | 0.1 | 0.4 | - | 0.40 | m | 1 | 0.40 | |
| 18 | 21하 | 측벽부 | 균열(폭0.2mm) | 0.2 | 1.0 | - | 1.00 | m | 8 | 8.00 | |

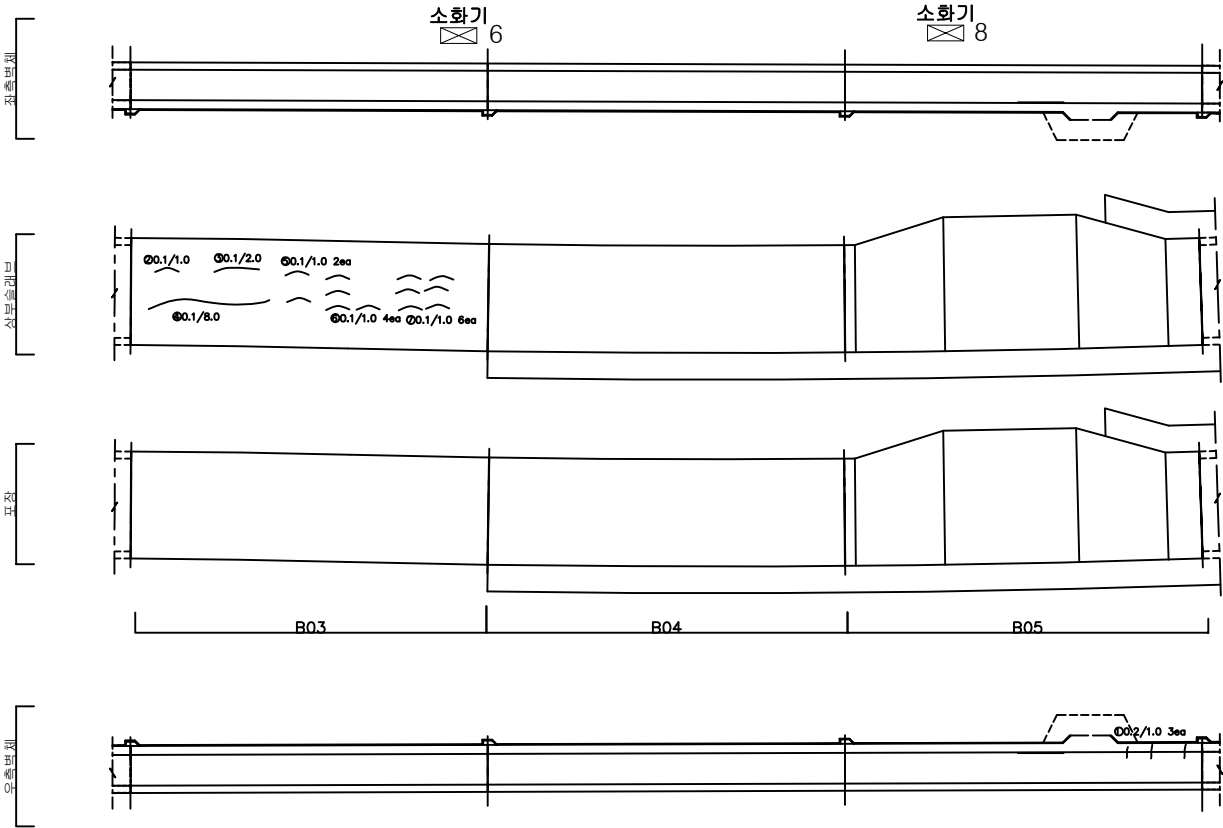
| 번호 | 발생<br>년도 | 부재 | 손상내용 | 손상현황 | | | | | | | 비 고 |
|---|---|---|---|---|---|---|---|---|---|---|---|
| 1 | 21하 | 공동구 | 균열(폭0.2mm) | 0.2 | 1.0 | - | 1.00 | m | 1 | 1.00 | |
| 2 | 21하 | 공동구 | 균열(폭0.1mm) | 0.1 | 1.0 | - | 1.00 | m | 3 | 3.00 | |
| 3 | 21하 | 상부슬래브 | 균열(폭0.2mm) | 0.2 | 3.5 | - | 3.50 | m | 4 | 14.00 | |
| 4 | 21하 | 상부슬래브 | 균열(폭0.2mm) | 0.2 | 3.0 | - | 3.00 | m | 2 | 6.00 | |
| 6 | 21하 | 상부슬래브 | 균열(폭0.1mm) | 0.1 | 1.5 | - | 1.50 | m | 1 | 1.50 | |
| 7 | 21하 | 상부슬래브 | 균열(폭0.2mm) | 0.2 | 1.0 | - | 1.00 | m | 1 | 1.00 | |
| 8 | 21하 | 상부슬래브 | 균열(폭0.2mm) | 0.2 | 1.0 | - | 1.00 | m | 1 | 1.00 | |
