서부간선지하도로 정기,정밀안전점검 용역

## 외관조사망도

( 서부간선지하도로 (일직방향) )-1공구

서서울도시고속도로(주)

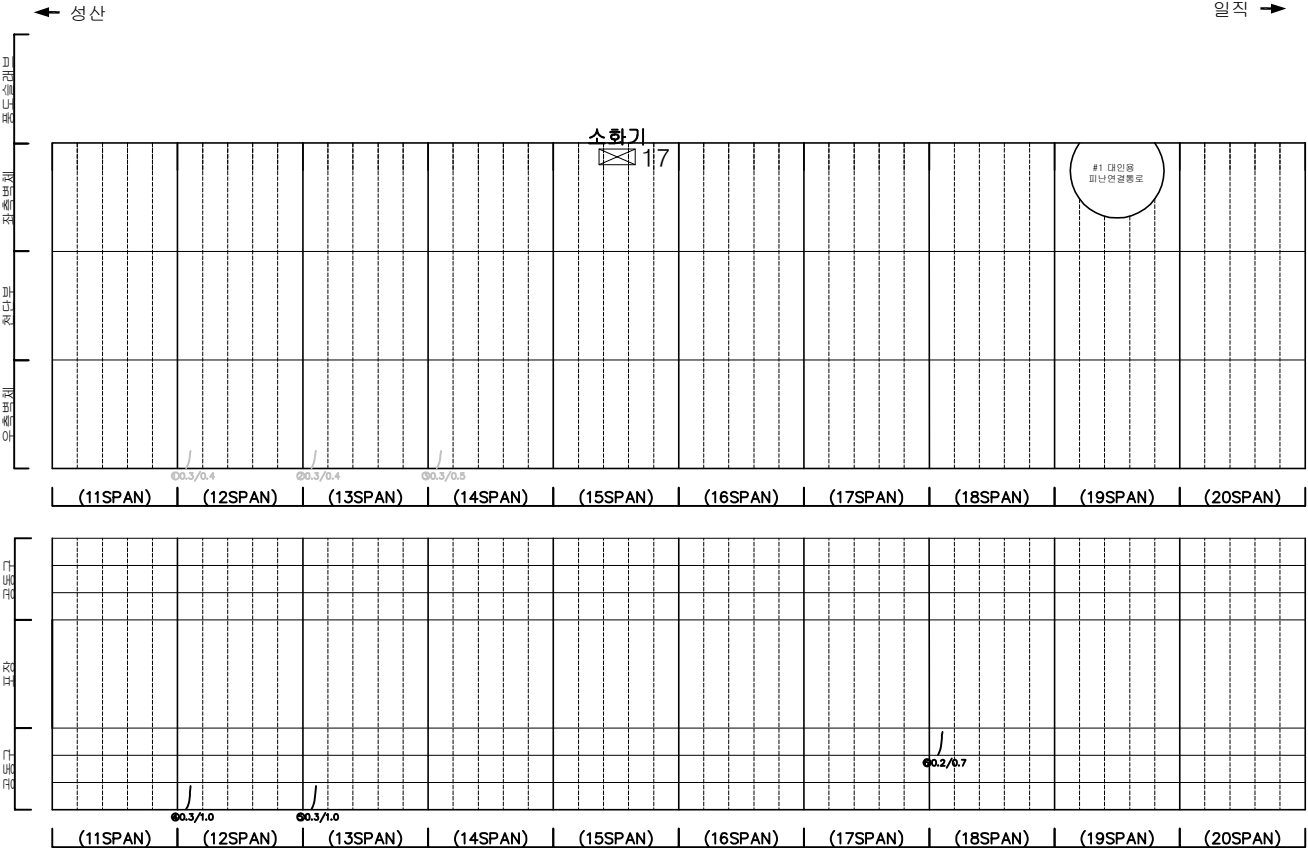
| 번호 | 발생<br>년도 | 부재 | 손상내용 | 손상현황 | | | | | | | 비 고 |
|---|---|---|---|---|---|---|---|---|---|---|---|
| 1 | 21하 | 측벽부 | 균열(폭0.3mm) | 0.3 | 0.4 | - | 0.40 | m | 1 | 0.40 | 22'상 보강 |
| 2 | 21하 | 측벽부 | 균열(폭0.3mm) | 0.3 | 0.4 | - | 0.40 | m | 1 | 0.40 | 22'상 보강 |
| 3 | 21하 | 측벽부 | 균열(폭0.3mm) | 0.3 | 0.5 | - | 0.50 | m | 1 | 0.50 | 22'상 보강 |
| 4 | 21하 | 공동구 | 공동구 균열(폭0.3mm) | 0.3 | 1.0 | - | 1.00 | m | 1 | 1.00 | |
| 5 | 21하 | 공동구 | 공동구 균열(폭0.3mm) | 0.3 | 1.0 | - | 1.00 | m | 1 | 1.00 | |
| 6 | 21하 | 공동구 | 공동구 균열(폭0.2mm) | 0.2 | 0.7 | - | 0.70 | m | 1 | 0.70 | |

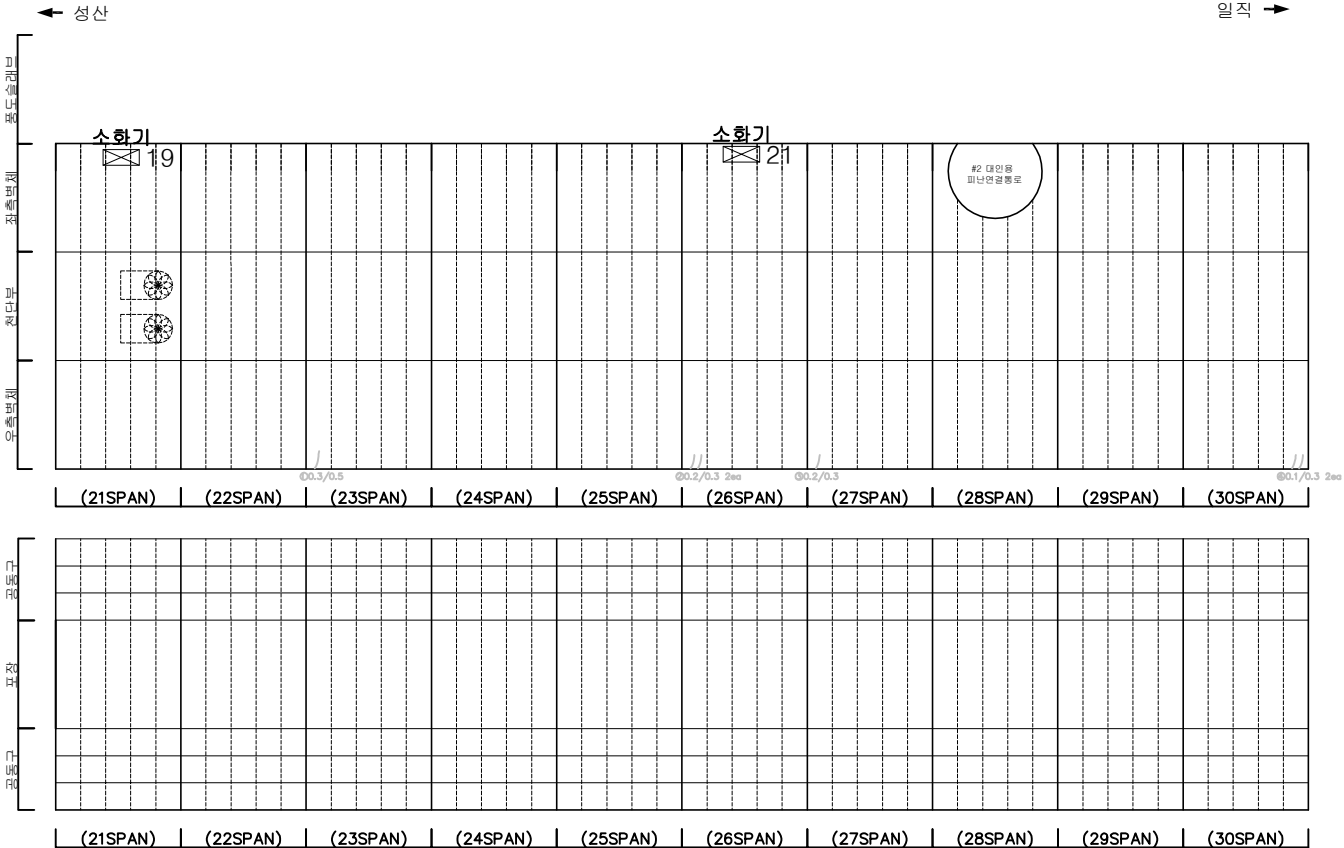
| 번호 | 발생년도 | 부재 | 손상내용 | 손상현황 | | | | | | 비고 |
|---|---|---|---|---|---|---|---|---|---|---|
| 1 | 21년 | 측벽부 | 균열(폭0.3mm) | 0.3 | 0.5 | - | 0.50 | 1 | 0.50 | 22'상 보강 |
| 2 | 21년 | 측벽부 | 균열(폭0.2mm) | 0.2 | 0.3 | - | 0.30 | 2 | 0.60 | 22'상 보강 |
| 3 | 21년 | 측벽부 | 균열(폭0.2mm) | 0.2 | 0.3 | - | 0.30 | 1 | 0.30 | 22'상 보강 |
| 4 | 21년 | 측벽부 | 균열(폭0.1mm) | 0.1 | 0.3 | - | 0.30 | 2 | 0.60 | 22'상 보강 |

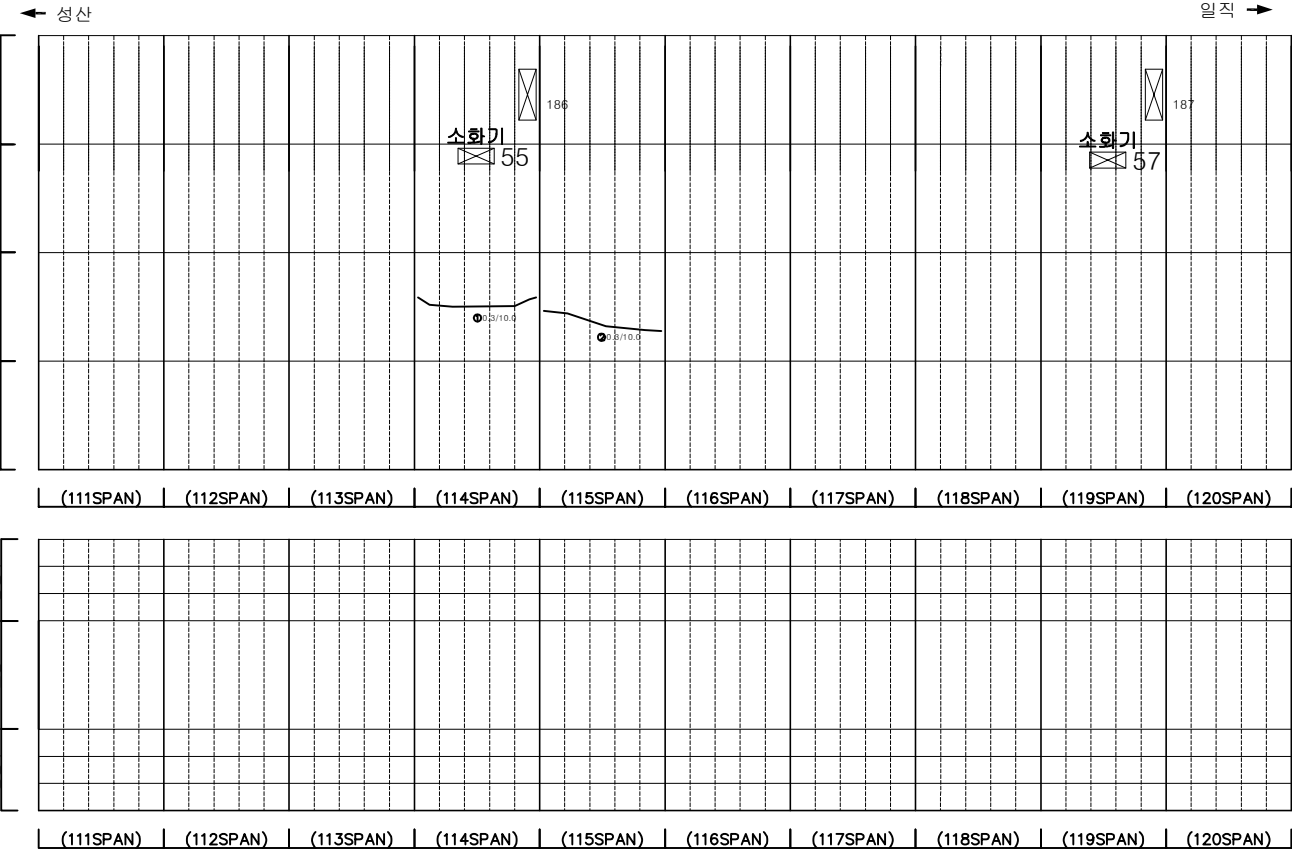
| 번호 | 발생<br>년도 | 부재 | 손상내용 | 손상현황 | | | | | | | 비 고 |
|---|---|---|---|---|---|---|---|---|---|---|---|
| 1 | 21년 | 측벽부 | 망상균열 | - | 1.2 | 1.0 | 1.20 | m | 1 | 1.20 | 22'상 보강 |
| 3 | 22상 | 천단부 | 균열(0.3mm) | 0.3 | 10.0 | - | 10.00 | m | 1 | 10.00 | |
| 4 | 22상 | 천단부 | 균열(0.3mm) | 0.3 | 10.0 | - | 10.00 | m | 1 | 10.00 | |

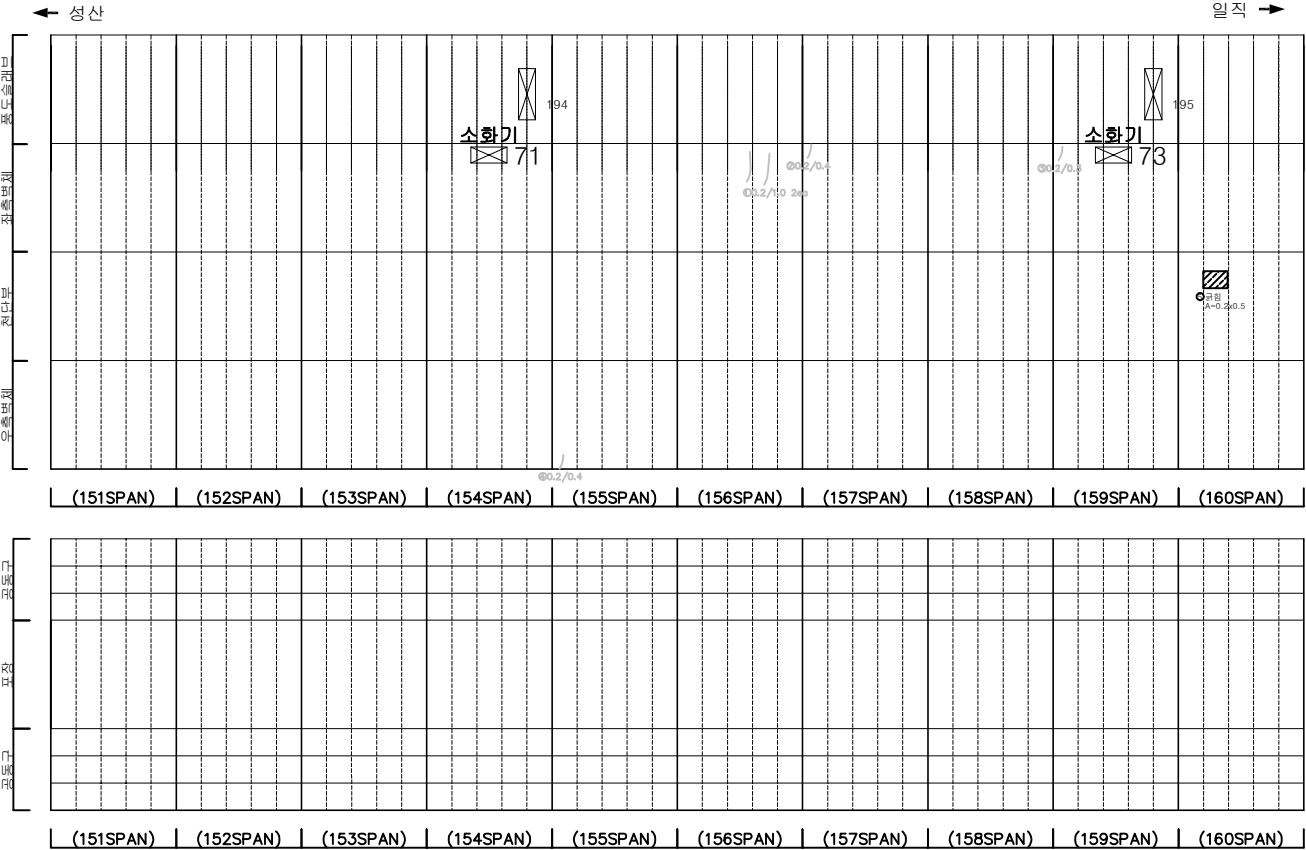
| 번호 | 발생<br>년도 | 부재 | 손상내용 | 손상현황 | | | | | | | 비 고 |
|---|---|---|---|---|---|---|---|---|---|---|---|
| 1 | 218 | 측벽부 | 균열(폭0.2mm) | 0.2 | 1.0 | - | 1.00 | m | 2 | 2.00 | 22'상 보강 |
| 2 | 218 | 측벽부 | 균열(폭0.2mm) | 0.2 | 0.4 | - | 0.40 | m | 1 | 0.40 | 22'상 보강 |
| 3 | 218 | 측벽부 | 균열(폭0.2mm) | 0.2 | 0.3 | - | 0.30 | m | 1 | 0.30 | 22'상 보강 |
| 4 | 218 | 측벽부 | 균열(폭0.2mm) | 0.2 | 0.4 | - | 0.40 | m | 1 | 0.40 | 22'상 보강 |

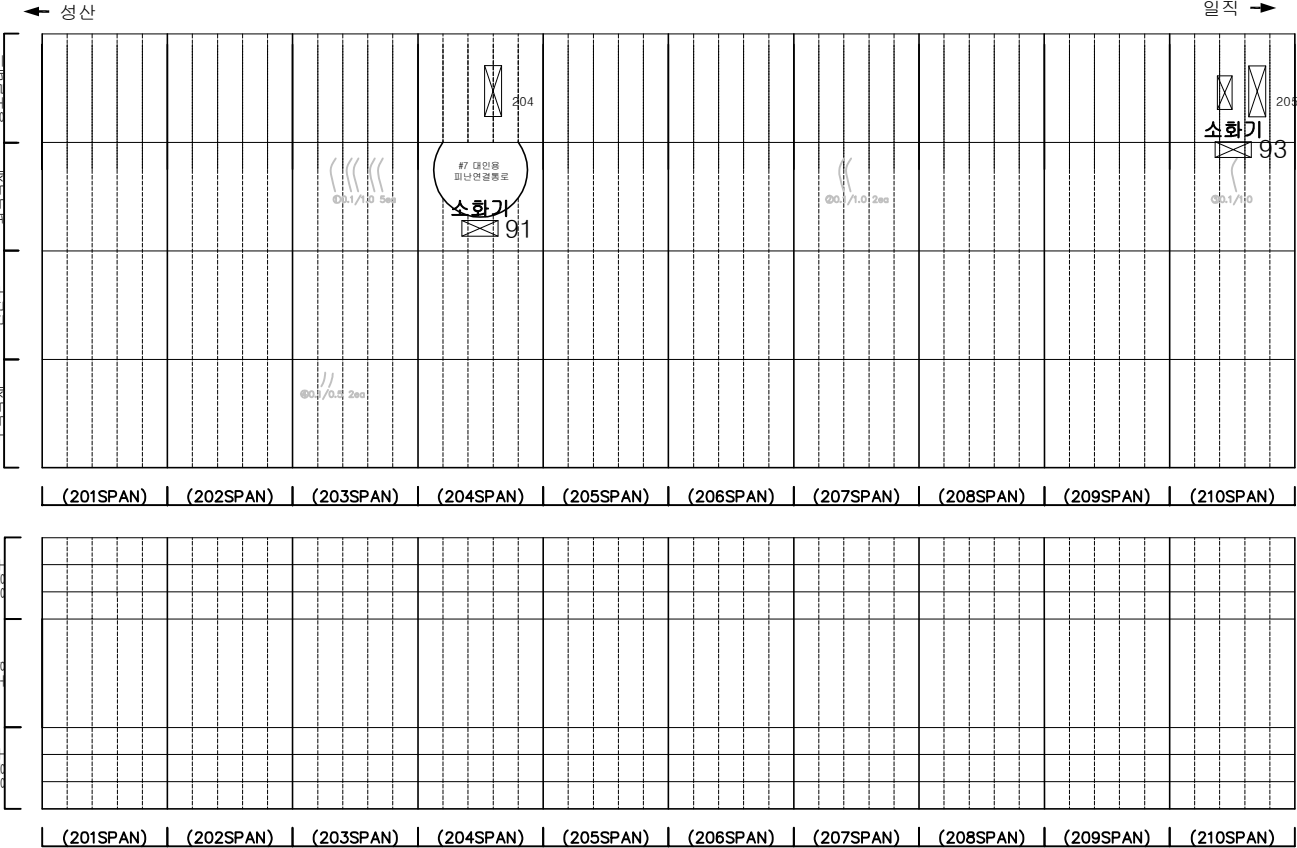
| 번호 | 발생<br>년도 | 부재 | 손상내용 | 손상현황 | | | | | | | 비 고 |
|---|---|---|---|---|---|---|---|---|---|---|---|
| 1 | 218 | 측벽부 | 균열(폭0.1mm) | 0.1 | 1.0 | - | 1.00 | m | 5 | 5.00 | 22'상 보수 |
| 2 | 218 | 측벽부 | 균열(폭0.1mm) | 0.1 | 1.0 | - | 1.00 | m | 2 | 2.00 | 22'상 보수 |
| 3 | 218 | 측벽부 | 균열(폭0.1mm) | 0.1 | 1.0 | - | 1.00 | m | 1 | 1.00 | 22'상 보수 |
| 4 | 218 | 측벽부 | 균열(폭0.2mm) | 0.2 | 0.5 | - | 1.00 | m | 2 | 1.00 | 22'상 보수 |

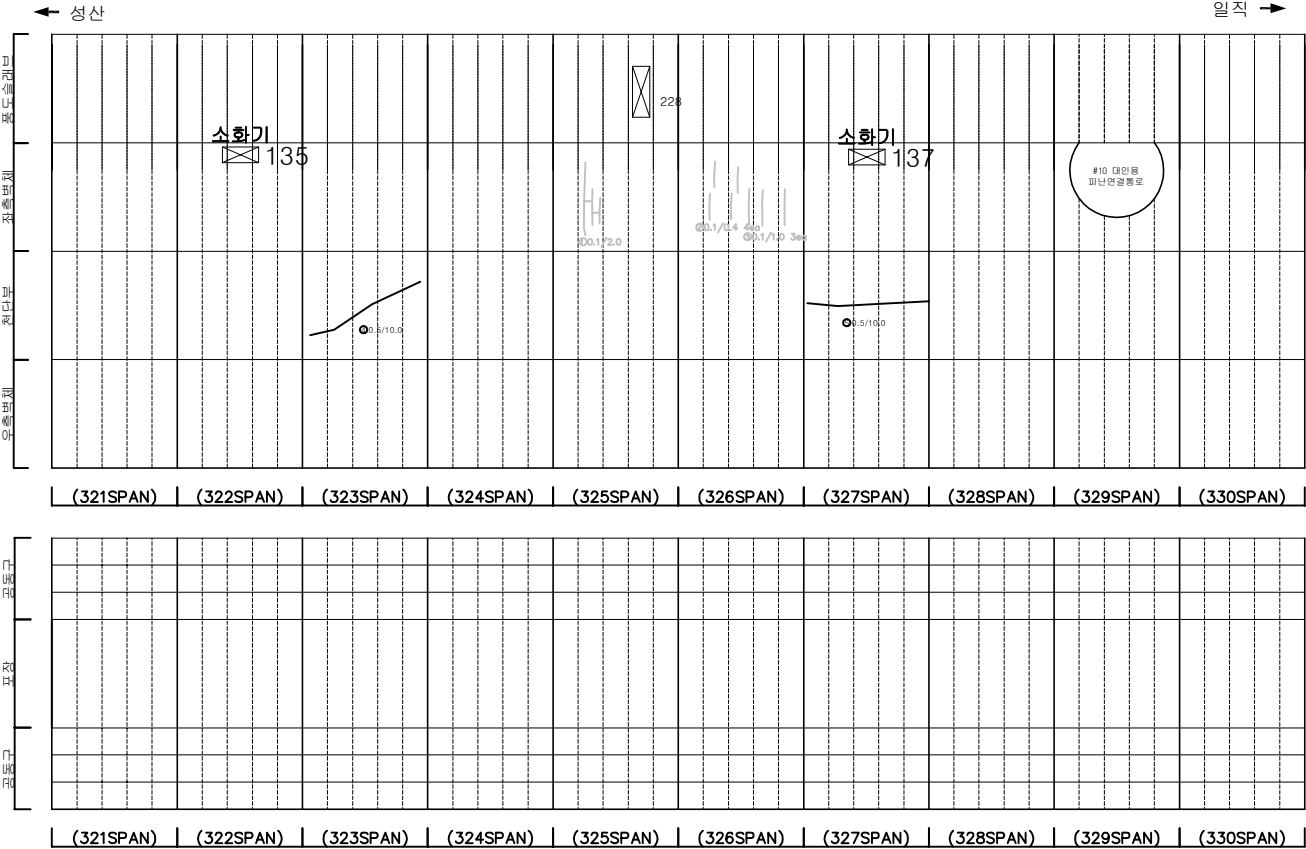
| 번호 | 발생<br>년도 | 부재 | 손상내용 | 손상현황 | | | | | | | 비 고 |
|---|---|---|---|---|---|---|---|---|---|---|---|
| 1 | 21년 | 측벽부 | 균열(폭0.1mm) | 0.1 | 0.4 | - | 0.40 | m | 5 | 2.00 | 22'상 보수 |
| 2 | 21년 | 측벽부 | 균열(폭0.1mm) | 0.1 | 0.4 | - | 0.40 | m | 4 | 1.60 | 22'상 보수 |
| 3 | 21년 | 측벽부 | 균열(폭0.1mm) | 0.1 | 0.4 | - | 0.40 | m | 2 | 0.80 | 22'상 보수 |
| 4 | 21년 | 측벽부 | 균열(폭0.1mm) | 0.1 | 0.6 | - | 0.60 | m | 2 | 1.20 | 22'상 보수 |
| 5 | 21년 | 측벽부 | 균열(폭0.2mm) | 0.2 | 1.0 | - | 1.00 | m | 2 | 2.00 | 22'상 보수 |
| 6 | 21년 | 측벽부 | 균열(폭0.2mm) | 0.2 | 2.0 | - | 2.00 | m | 1 | 2.00 | 22'상 보수 |
| 7 | 21년 | 측벽부 | 균열(폭0.2mm) | 0.2 | 0.8 | - | 0.80 | m | 2 | 1.60 | 22'상 보수 |
| 8 | 21년 | 측벽부 | 균열(폭0.2mm) | 0.2 | 2.0 | - | 2.00 | m | 1 | 2.00 | 22'상 보수 |
| 9 | 21년 | 측벽부 | 균열(폭0.2mm) | 0.2 | 1.0 | - | 1.00 | m | 1 | 1.00 | 22'상 보수 |
| 10 | 21년 | 측벽부 | 균열(폭0.2mm) | 0.2 | 1.0 | - | 1.00 | m | 1 | 1.00 | 22'상 보수 |
| 11 | 21년 | 측벽부 | 균열(폭0.2mm) | 0.2 | 1.0 | - | 1.00 | m | 2 | 2.00 | 22'상 보수 |
| 12 | 21년 | 측벽부 | 균열(폭0.1mm) | 0.1 | 0.6 | - | 0.60 | m | 2 | 1.20 | 22'상 보수 |
| 13 | 21년 | 측벽부 | 균열(폭0.5mm) | 0.5 | 0.4 | - | 0.40 | m | 1 | 0.40 | 22'상 보수 |
| 14 | 22상 | 천단부 | 균열(폭0.5mm) | 0.5 | 10.0 | - | 10.00 | m | 1 | 10.00 | |
| 15 | 22상 | 천단부 | 균열(폭0.5mm) | 0.5 | 10.0 | - | 10.00 | m | 1 | 10.00 | |
| 16 | 22상 | 천단부 | 균열(폭0.5mm) | 0.3 | 5.0 | - | 5.00 | m | 1 | 5.00 | |
| 17 | 22상 | 천단부 | 균열(폭0.5mm) | 0.5 | 10.0 | - | 10.00 | m | 1 | 10.00 | |
| 18 | 22상 | 천단부 | 균열(폭0.5mm) | 0.3 | 6.0 | - | 6.00 | m | 1 | 6.00 | |

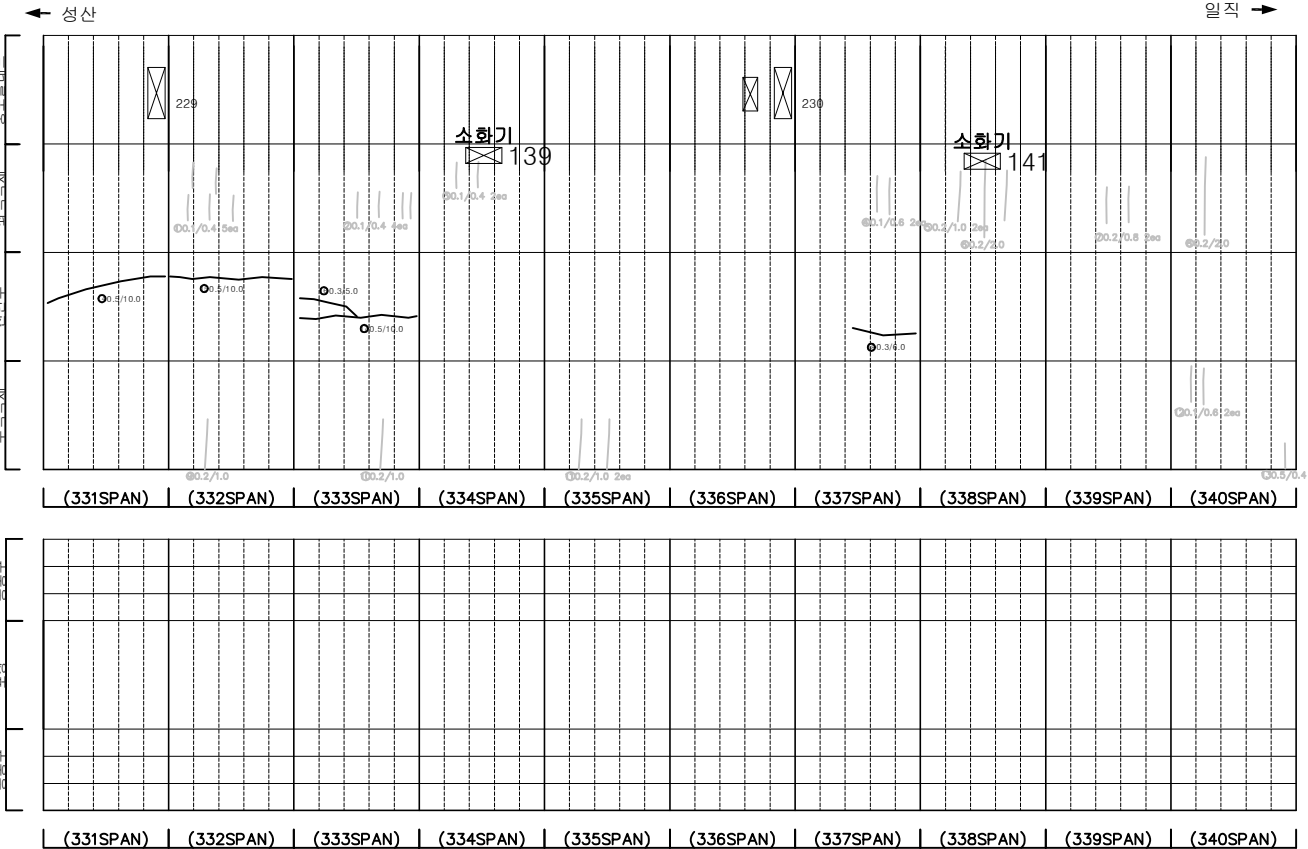
| 번호 | 발생<br>년도 | 부재 | 손상내용 | 손상현황 | | | | | | | 비 고 |
|---|---|---|---|---|---|---|---|---|---|---|---|
| 1 | 21년 | 측벽부 | 균열(폭0.2mm) | 0.2 | 1.0 | - | 1.00 | m | 1 | 1.00 | 22'상 보수 |
| 2 | 21년 | 측벽부 | 균열(폭0.2mm) | 0.2 | 0.4 | - | 0.40 | m | 1 | 0.40 | 22'상 보수 |
| 3 | 21년 | 측벽부 | 균열(폭0.2mm) | 0.2 | 0.4 | - | 0.40 | m | 3 | 1.20 | 22'상 보수 |
| 4 | 21년 | 측벽부 | 균열(폭0.1mm) | 0.1 | 0.4 | - | 0.40 | m | 1 | 0.40 | 22'상 보수 |
| 5 | 21년 | 측벽부 | 균열(폭0.1mm) | 0.1 | 0.4 | - | 0.40 | m | 5 | 2.00 | 22'상 보수 |
| 6 | 21년 | 측벽부 | 균열(폭0.2mm) | 0.2 | 0.6 | - | 0.60 | m | 1 | 0.60 | 22'상 보수 |
| 7 | 21년 | 측벽부 | 균열(폭0.2mm) | 0.2 | 1.3 | - | 1.30 | m | 1 | 1.30 | 22'상 보수 |
| 8 | 21년 | 측벽부 | 균열(폭0.2mm) | 0.2 | 0.6 | - | 0.60 | m | 1 | 0.60 | 22'상 보수 |
| 9 | 21년 | 측벽부 | 균열(폭0.2mm) | 0.2 | 1.0 | - | 1.00 | m | 1 | 1.00 | 22'상 보수 |
| 10 | 22상 | 천단부 | 균열(폭0.5mm) | 0.5 | 10.0 | - | 10.00 | m | 1 | 10.00 | |
| 11 | 22상 | 천단부 | 균열(폭0.5mm) | 0.5 | 6.0 | - | 6.00 | m | 1 | 6.00 | |
| 12 | 22상 | 천단부 | 균열(폭0.5mm) | 0.5 | 10.0 | - | 10.00 | m | 1 | 10.00 | |

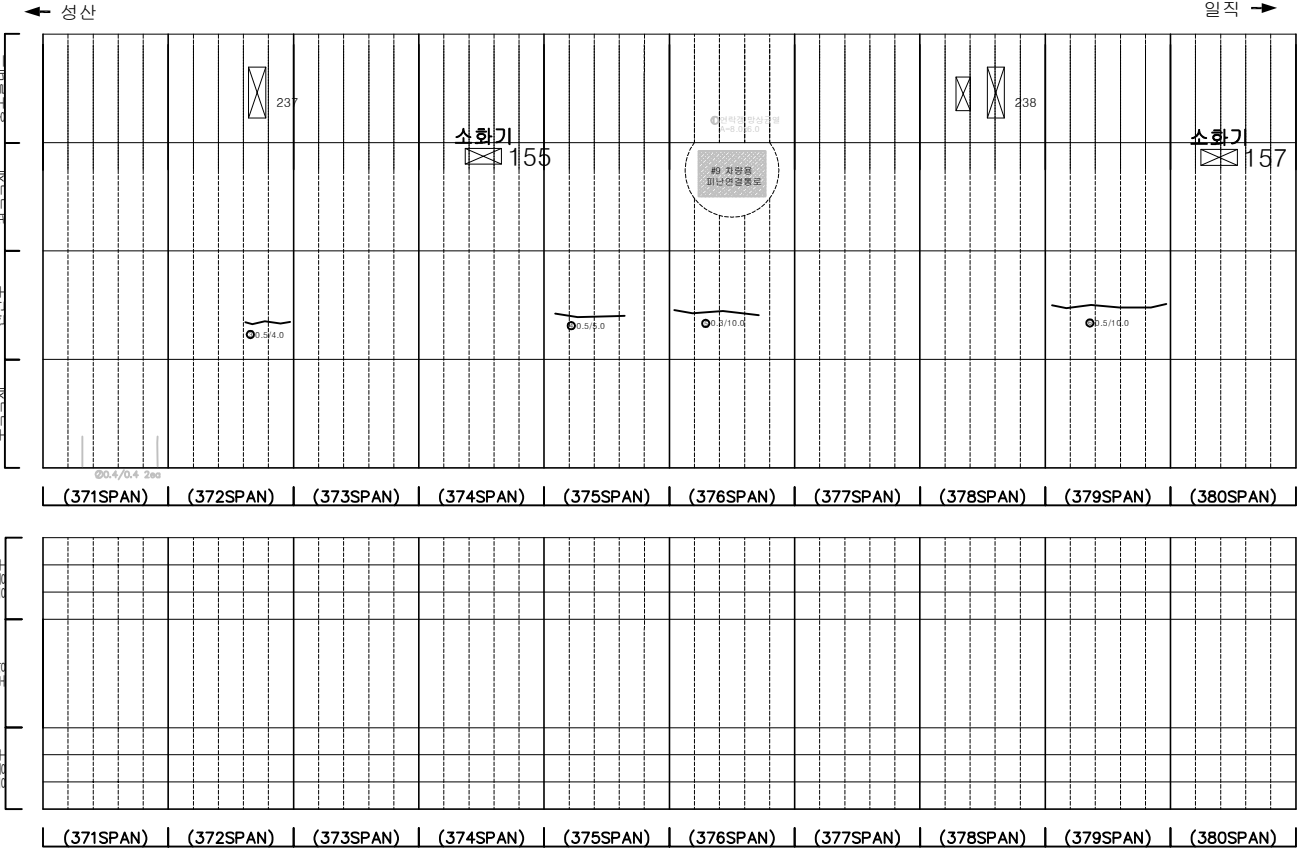
| 번호 | 발생<br>년도 | 부재 | 손상내용 | 손상현황 | | | | | | 비 고 | |
|---|---|---|---|---|---|---|---|---|---|---|---|
| 1 | 21년 | 측벽부 | 연락경 및상균열 | - | 8.0 | 6.0 | 48.00 | m | 1 | 48.00 | 22'상 보강 |
| 2 | 21년 | 측벽부 | 균열(폭0.4mm) | 0.4 | 0.4 | - | 0.40 | m | 2 | 0.80 | 22'상 보강 |
| 3 | 22상 | 천단부 | 균열(폭0.5mm) | 0.5 | 4.0 | - | 4.00 | m | 1 | 4.00 | |
| 4 | 22상 | 천단부 | 균열(폭0.5mm) | 0.5 | 5.0 | - | 5.00 | m | 1 | 5.00 | |
| 5 | 22상 | 천단부 | 균열(폭0.3mm) | 0.3 | 10.0 | - | 10.00 | m | 1 | 10.00 | |
| 6 | 22상 | 천단부 | 균열(폭0.5mm) | 0.5 | 10.0 | - | 10.00 | m | 1 | 10.00 | |
