서부간선지하도로 정기 , 정밀안전점검 용역

## 외관조사망도

( 서부간선지하도로 (성산방향) )-2공구

서서울도시고속도로(주)

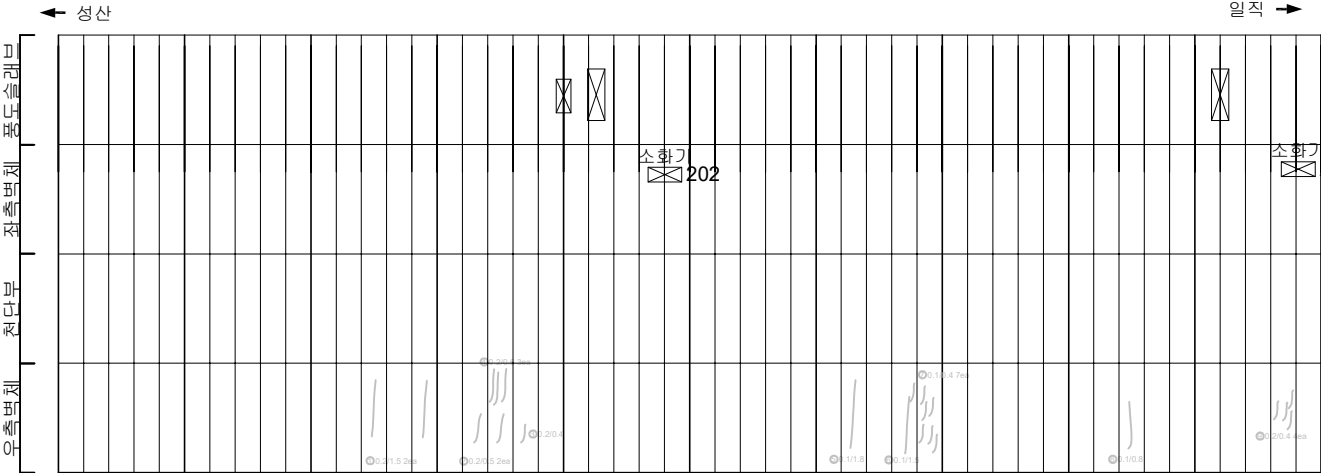
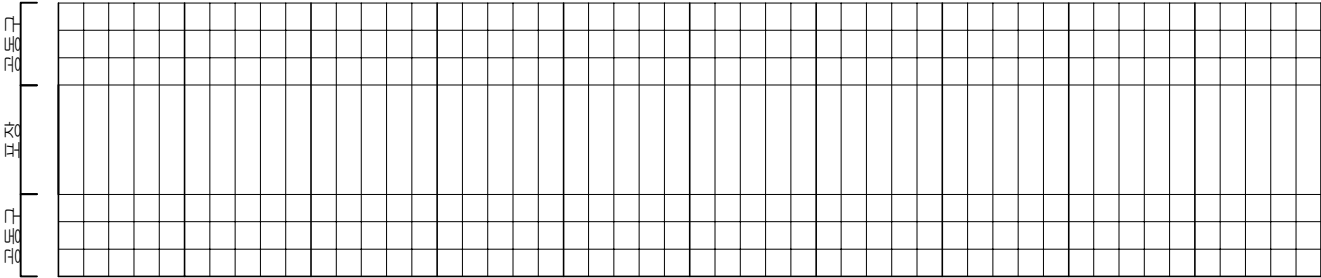
| 번호 | 발생<br>년도 | 부재 | 손상내용 | 손상현황 | | | | | | | 비 고 |
|---|---|---|---|---|---|---|---|---|---|---|---|
| 1 | 218 | 측벽부 | 균열(폭0.2mm) | 0.2 | 1.5 | - | 1.50 | m | 2 | 3.00 | 22'상 보강 |
| 2 | 218 | 측벽부 | 균열(폭0.2mm) | 0.2 | 0.5 | - | 0.50 | m | 2 | 1.00 | 22'상 보강 |
| 3 | 218 | 측벽부 | 균열(폭0.2mm) | 0.2 | 0.4 | - | 0.40 | m | 1 | 0.40 | 22'상 보강 |
| 4 | 218 | 측벽부 | 균열(폭0.2mm) | 0.2 | 0.6 | - | 0.60 | m | 3 | 1.80 | 22'상 보강 |
| 5 | 218 | 측벽부 | 균열(폭0.1mm) | 0.1 | 1.8 | - | 1.80 | m | 1 | 1.80 | 22'상 보강 |
| 6 | 218 | 측벽부 | 균열(폭0.1mm) | 0.1 | 1.5 | - | 1.50 | m | 1 | 1.50 | 22'상 보강 |
| 7 | 218 | 측벽부 | 균열(폭0.1mm) | 0.1 | 0.4 | - | 0.40 | m | 7 | 2.80 | 22'상 보강 |
| 8 | 218 | 측벽부 | 균열(폭0.2mm) | 0.2 | 0.6 | - | 0.60 | m | 1 | 0.60 | 22'상 보강 |
| 9 | 218 | 측벽부 | 균열(폭0.2mm) | 0.2 | 0.4 | - | 0.40 | m | 4 | 1.60 | 22'상 보강 |

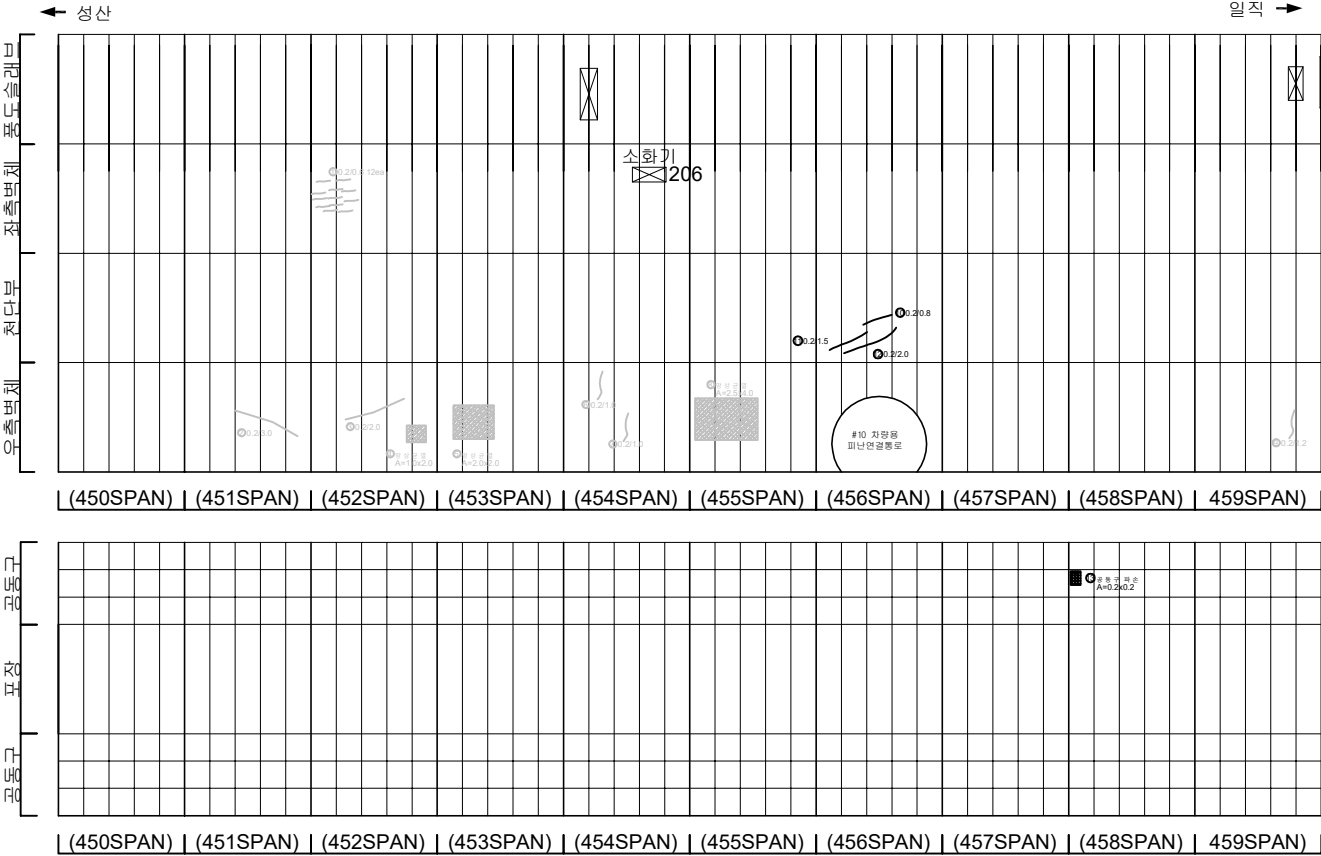
| 번호 | 발생년도 | 부재 | 손상내용 | 손상현황 | | | | | | | 비고 |
|---|---|---|---|---|---|---|---|---|---|---|---|
| 1 | 21하 | 측벽부 | 균열(폭0.2mm) | 0.2 | 0.8 | - | 0.80 | m | 12 | 7.20 | 22'상 보강 |
| 2 | 21하 | 측벽부 | 균열(폭0.2mm) | 0.2 | 3.0 | - | 3.00 | m | 1 | 3.00 | 22'상 보강 |
| 3 | 21하 | 측벽부 | 균열(폭0.2mm) | 0.2 | 2.0 | - | 2.00 | m | 1 | 2.00 | 22'상 보강 |
| 4 | 21하 | 측벽부 | 항상균열 | - | 1.0 | 2.0 | 2.00 | m <sup>2</sup> | 1 | 2.00 | 22'상 보강 |
| 5 | 21하 | 측벽부 | 항상균열 | - | 2.0 | 2.0 | 4.00 | m <sup>2</sup> | 1 | 4.00 | 22'상 보강 |
| 6 | 21하 | 측벽부 | 균열(폭0.2mm) | 0.2 | 1.0 | - | 1.00 | m | 1 | 1.00 | 22'상 보강 |
| 7 | 21하 | 측벽부 | 균열(폭0.2mm) | 0.2 | 1.0 | - | 1.00 | m | 1 | 1.00 | 22'상 보강 |
| 8 | 21하 | 측벽부 | 항상균열 | - | 2.5 | 4.0 | 10.00 | m <sup>2</sup> | 1 | 10.00 | 22'상 보강 |
| 9 | 21하 | 측벽부 | 균열(폭0.2mm) | 0.1 | 1.2 | - | 1.20 | m | 1 | 1.20 | 22'상 보강 |
| 10 | 21하 | 천단부 | 균열(폭0.2mm) | 0.1 | 0.8 | - | 0.80 | m | 1 | 0.80 | |
| 11 | 21하 | 천단부 | 균열(폭0.2mm) | 0.1 | 1.5 | - | 1.50 | m | 1 | 1.50 | |
| 12 | 21하 | 천단부 | 균열(폭0.2mm) | 0.1 | 2.0 | - | 2.00 | m | 1 | 2.00 | |

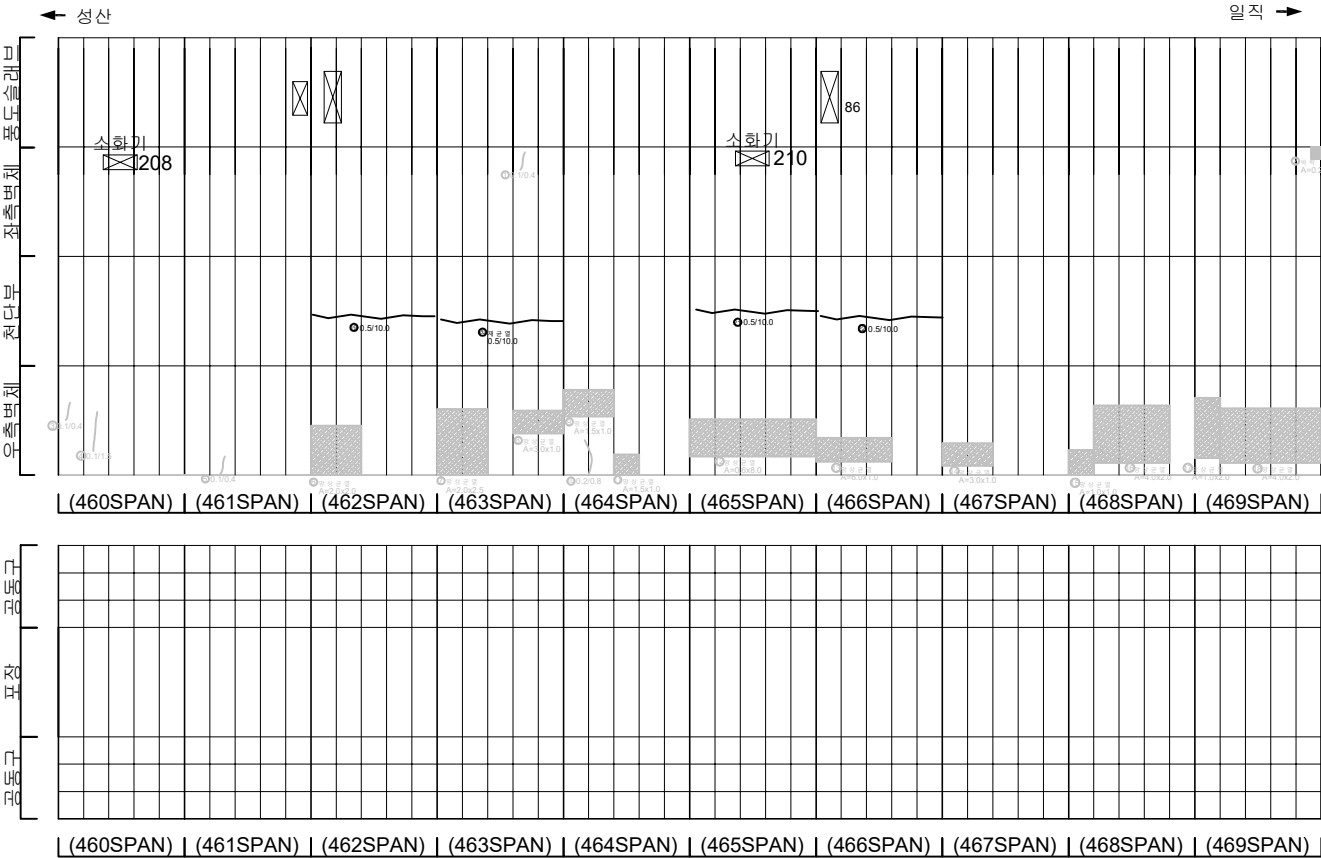
| 번호 | 발생<br>년도 | 부재 | 손상내용 | 손상현황 | | | | | | | 비 고 |
|---|---|---|---|---|---|---|---|---|---|---|---|
| 1 | 21하 | 측벽부 | 균열(폭0.1mm) | 0.1 | 0.4 | - | 0.40 | m | 1 | 0.40 | 22'상 보수 |
| 3 | 21하 | 측벽부 | 균열(폭0.1mm) | 0.1 | 0.4 | - | 0.40 | m | 1 | 0.40 | 22'상 보수 |
| 4 | 21하 | 측벽부 | 균열(폭0.1mm) | 0.1 | 1.5 | - | 1.50 | m | 1 | 1.50 | 22'상 보수 |
| 5 | 21하 | 측벽부 | 균열(폭0.1mm) | 0.1 | 0.4 | - | 0.40 | m | 1 | 0.40 | 22'상 보수 |
| 6 | 21하 | 측벽부 | 망상균열 | - | 2.0 | 2.0 | 4.00 | m <sup>2</sup> | 1 | 4.00 | 22'상 보수 |
| 7 | 21하 | 측벽부 | 망상균열 | - | 2.0 | 2.5 | 5.00 | m <sup>2</sup> | 1 | 5.00 | 22'상 보수 |
| 8 | 21하 | 측벽부 | 망상균열 | - | 3.0 | 1.0 | 3.00 | m <sup>2</sup> | 1 | 3.00 | 22'상 보수 |
| 9 | 21하 | 측벽부 | 망상균열 | - | 1.5 | 1.0 | 1.50 | m <sup>2</sup> | 1 | 1.50 | 22'상 보수 |
| 10 | 21하 | 측벽부 | 균열(폭0.2mm) | 0.2 | 0.8 | - | 0.80 | m | 1 | 0.80 | 22'상 보수 |
| 11 | 21하 | 측벽부 | 망상균열 | - | 1.5 | 1.0 | 1.50 | m <sup>2</sup> | 1 | 1.50 | 22'상 보수 |
| 12 | 21하 | 측벽부 | 망상균열 | - | 0.6 | 8.0 | 4.80 | m <sup>2</sup> | 1 | 4.80 | 22'상 보수 |
| 13 | 21하 | 측벽부 | 망상균열 | - | 6.0 | 1.0 | 6.00 | m <sup>2</sup> | 1 | 6.00 | 22'상 보수 |
| 14 | 21하 | 측벽부 | 망상균열 | - | 3.0 | 1.0 | 3.00 | m <sup>2</sup> | 1 | 3.00 | 22'상 보수 |
| 15 | 21하 | 측벽부 | 망상균열 | - | 1.0 | 1.0 | 1.00 | m <sup>2</sup> | 1 | 1.00 | 22'상 보수 |
| 16 | 21하 | 측벽부 | 망상균열 | - | 4.0 | 2.0 | 8.00 | m <sup>2</sup> | 1 | 8.00 | 22'상 보수 |
| 17 | 21하 | 측벽부 | 망상균열 | - | 1.0 | 2.0 | 2.00 | m <sup>2</sup> | 1 | 2.00 | 22'상 보수 |
| 18 | 21하 | 측벽부 | 망상균열 | - | 4.0 | 2.0 | 8.00 | m <sup>2</sup> | 1 | 8.00 | 22'상 보수 |
| 19 | 22상 | 천단부 | 균열(폭0.5mm) | 0.5 | 10.0 | - | 10.00 | m | 1 | 10.00 | |
| 20 | 22상 | 천단부 | 재균열(폭0.5mm) | 0.5 | 10.0 | - | 10.00 | m | 1 | 10.00 | |
| 21 | 22상 | 천단부 | 균열(폭0.5mm) | 0.5 | 10.0 | - | 10.00 | m | 1 | 10.00 | |
| 22 | 22상 | 천단부 | 균열(폭0.5mm) | 0.5 | 10.0 | - | 10.00 | m | 1 | 10.00 | |

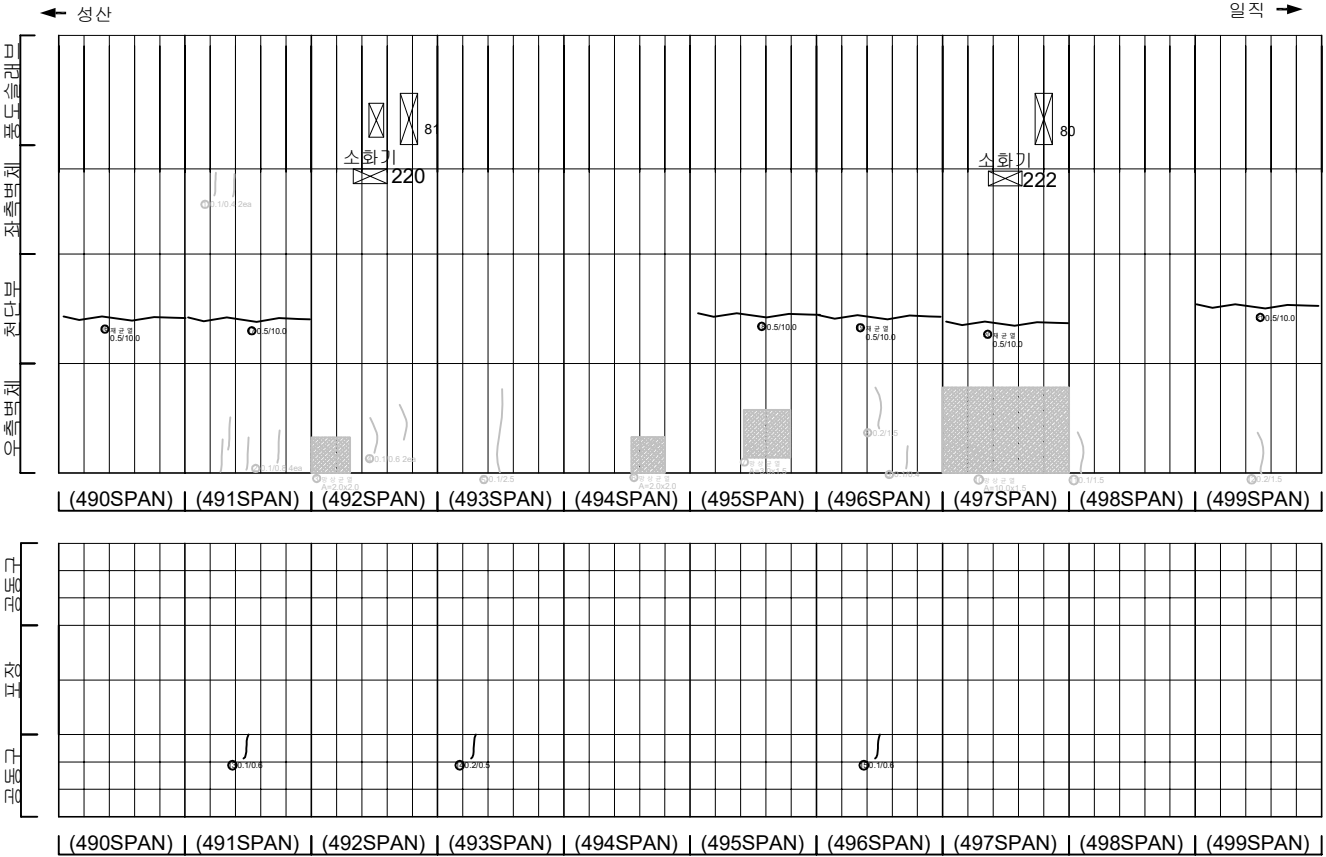
| 번호 | 발생<br>년도 | 부재 | 손상내용 | 손상현황 | | | | | | | 비 고 |
|---|---|---|---|---|---|---|---|---|---|---|---|
| 1 | 21하 | 측벽부 | 균열(폭0.1mm) | 0.1 | 0.4 | - | 0.40 | m | 2 | 0.80 | 22'상 보강 |
| 2 | 21하 | 측벽부 | 균열(폭0.1mm) | 0.1 | 0.8 | - | 0.80 | m | 4 | 3.20 | 22'상 보강 |
| 3 | 21하 | 측벽부 | 양상균열 | - | 2.0 | 2.0 | 4.00 | m | 1 | 4.00 | 22'상 보강 |
| 4 | 21하 | 측벽부 | 균열(폭0.1mm) | 0.1 | 0.6 | - | 0.60 | m | 2 | 1.20 | 22'상 보강 |
| 5 | 21하 | 측벽부 | 균열(폭0.1mm) | 0.1 | 2.5 | - | 2.50 | m | 1 | 2.50 | 22'상 보강 |
| 6 | 21하 | 측벽부 | 양상균열 | - | 2.0 | 2.0 | 4.00 | m | 1 | 4.00 | 22'상 보강 |
| 7 | 21하 | 측벽부 | 양상균열 | - | 3.0 | 1.5 | 4.50 | m | 1 | 4.50 | 22'상 보강 |
| 8 | 21하 | 측벽부 | 균열(폭0.2mm) | 0.2 | 1.5 | - | 1.50 | m | 1 | 1.50 | 22'상 보강 |
| 9 | 21하 | 측벽부 | 균열(폭0.1mm) | 0.1 | 0.4 | - | 0.40 | m | 1 | 0.40 | 22'상 보강 |
| 10 | 21하 | 측벽부 | 양상균열 | - | 10.0 | 1.5 | 15.00 | m | 1 | 15.00 | 22'상 보강 |
| 11 | 21하 | 측벽부 | 균열(폭0.1mm) | 0.1 | 1.5 | - | 1.50 | m | 1 | 1.50 | 22'상 보강 |
| 12 | 21하 | 측벽부 | 균열(폭0.2mm) | 0.2 | 1.5 | - | 1.50 | m | 1 | 1.50 | 22'상 보강 |
| 13 | 21하 | 공동구 | 공동구 균열(폭0.1mm) | 0.1 | 0.6 | - | 0.60 | m | 1.0 | 0.60 | |
| 14 | 21하 | 공동구 | 공동구 균열(폭0.2mm) | 0.2 | 0.5 | - | 0.50 | m | 1.0 | 0.50 | |
| 15 | 21하 | 공동구 | 공동구 균열(폭0.1mm) | 0.1 | 0.6 | - | 0.60 | m | 1.0 | 0.60 | |
| 16 | 22상 | 천단부 | 재균열(폭0.5mm) | 0.5 | 10.0 | - | 10.00 | m | 1 | 10.00 | |
| 17 | 22상 | 천단부 | 균열(폭0.5mm) | 0.5 | 10.0 | - | 10.00 | m | 1 | 10.00 | |
| 18 | 22상 | 천단부 | 재균열(폭0.5mm) | 0.5 | 10.0 | - | 10.00 | m | 1 | 10.00 | |
| 19 | 22상 | 천단부 | 재균열(폭0.5mm) | 0.5 | 10.0 | - | 10.00 | m | 1 | 10.00 | |
| 20 | 22상 | 천단부 | 재균열(폭0.5mm) | 0.5 | 10.0 | - | 10.00 | m | 1 | 10.00 | |
| 21 | 22상 | 천단부 | 균열(폭0.5mm) | 0.5 | 10.0 | - | 10.00 | m | 1 | 10.00 | |

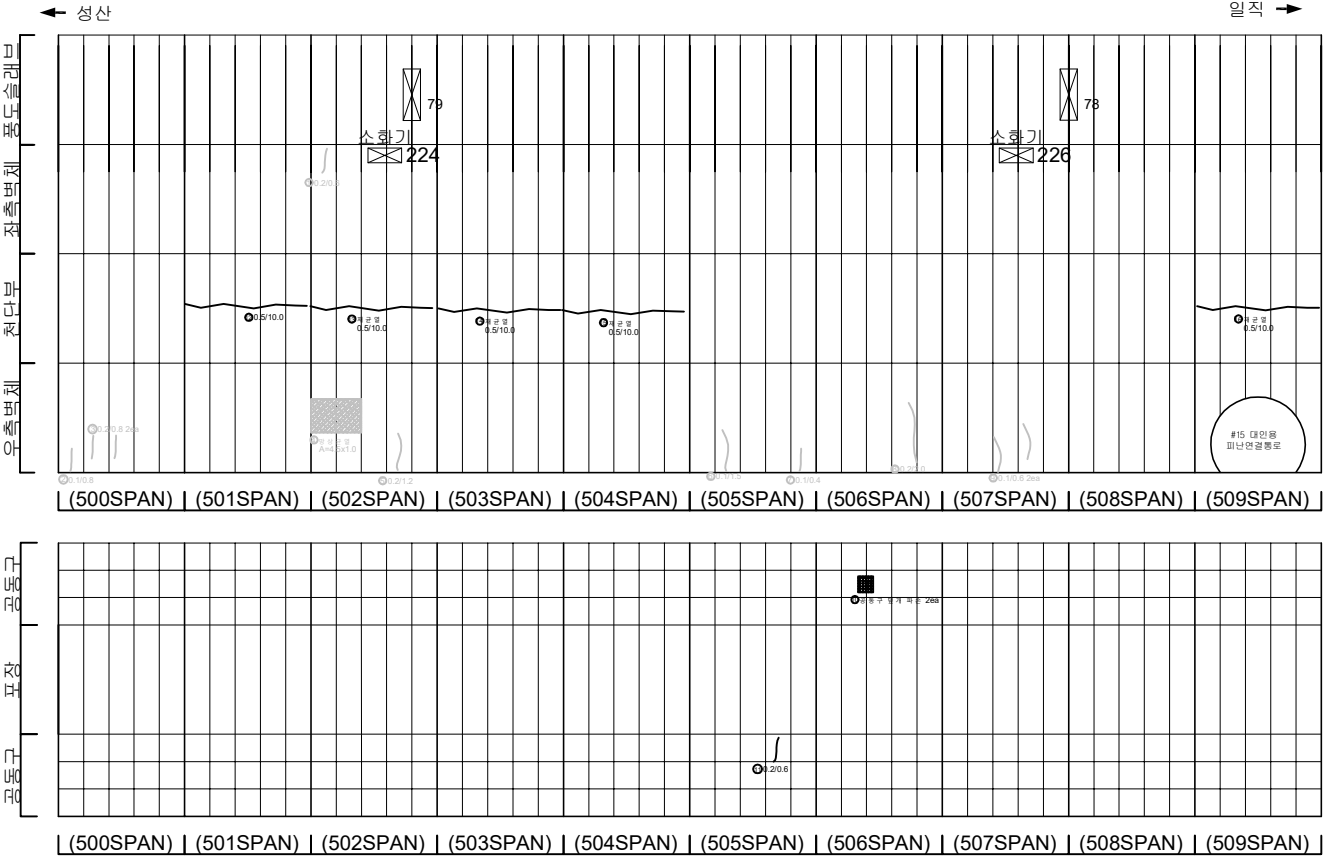
| 번호 | 발생<br>년도 | 부재 | 손상내용 | 손상현황 | | | | | | | 비 고 |
|---|---|---|---|---|---|---|---|---|---|---|---|
| 1 | 21하 | 측벽부 | 균열(폭0.2mm) | 0.2 | 0.6 | - | 0.60 | m | 1 | 0.60 | 22'상 보강 |
| 2 | 21하 | 측벽부 | 균열(폭0.1mm) | 0.1 | 0.8 | - | 0.80 | m | 1 | 0.80 | 22'상 보강 |
| 3 | 21하 | 측벽부 | 균열(폭0.2mm) | 0.2 | 0.8 | - | 0.80 | m | 2 | 1.60 | 22'상 보강 |
| 4 | 21하 | 측벽부 | 양상균열 | - | 4.5 | 1.0 | 4.50 | m <sup>2</sup> | 1 | 4.50 | 22'상 보강 |
| 5 | 21하 | 측벽부 | 균열(폭0.2mm) | 0.2 | 1.2 | - | 1.20 | m | 1 | 1.20 | 22'상 보강 |
| 6 | 21하 | 측벽부 | 균열(폭0.1mm) | 0.1 | 1.5 | - | 1.50 | m | 1 | 1.50 | 22'상 보강 |
| 7 | 21하 | 측벽부 | 균열(폭0.1mm) | 0.1 | 0.4 | - | 0.40 | m | 1 | 0.40 | 22'상 보강 |
| 8 | 21하 | 측벽부 | 균열(폭0.2mm) | 0.2 | 2.0 | - | 2.00 | m | 1 | 2.00 | 22'상 보강 |
| 9 | 21하 | 측벽부 | 균열(폭0.1mm) | 0.1 | 0.6 | - | 0.60 | m | 2 | 1.20 | 22'상 보강 |
| 11 | 21하 | 공동구 | 공동구 균열(폭0.2mm) | 0.2 | 0.6 | - | 0.60 | m | 1 | 0.60 | |
| 12 | 22상 | 천단부 | 균열(폭0.5mm) | 0.5 | 10.0 | - | 10.00 | m | 1 | 10.00 | |
| 13 | 22상 | 천단부 | 재균열(폭0.5mm) | 0.5 | 10.0 | - | 10.00 | m | 1 | 10.00 | |
| 14 | 22상 | 천단부 | 재균열(폭0.5mm) | 0.5 | 10.0 | - | 10.00 | m | 1 | 10.00 | |
| 15 | 22상 | 천단부 | 재균열(폭0.5mm) | 0.5 | 10.0 | - | 10.00 | m | 1 | 10.00 | |
| 16 | 22상 | 천단부 | 재균열(폭0.5mm) | 0.5 | 10.0 | - | 10.00 | m | 1 | 10.00 | |

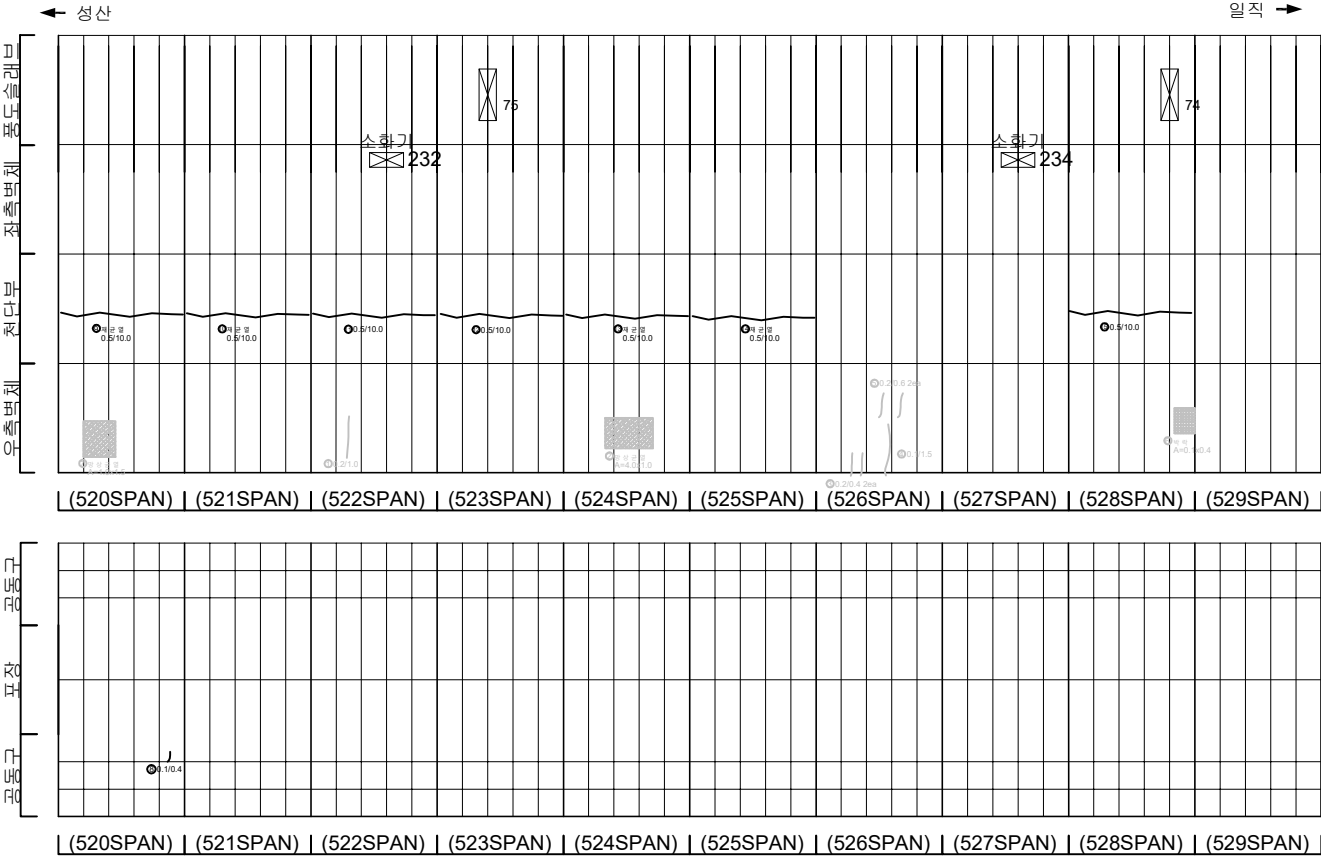
| 번호 | 발생<br>년도 | 부재 | 손상내용 | 손상현황 | | | | | | | 비 고 |
|---|---|---|---|---|---|---|---|---|---|---|---|
| 1 | 21하 | 측벽부 | 균열(폭0.2mm) | 0.2 | 1.0 | - | 1.00 | m | 1 | 1.00 | 22'상 보강 |
| 2 | 21하 | 측벽부 | 방상균열 | - | 4.0 | 1.0 | 4.00 | m | 1 | 4.00 | 22'상 보강 |
| 3 | 21하 | 측벽부 | 균열(폭0.2mm) | 0.2 | 0.4 | - | 0.80 | m | 2 | 0.80 | 22'상 보강 |
| 4 | 21하 | 측벽부 | 균열(폭0.1mm) | 0.1 | 1.5 | - | 1.50 | m | 1 | 1.50 | 22'상 보강 |
| 5 | 21하 | 측벽부 | 균열(폭0.2mm) | 0.2 | 0.6 | - | 0.60 | m | 2 | 1.20 | 22'상 보강 |
| 7 | 21하 | 측벽부 | 방상균열 | - | 1.0 | 1.5 | 1.50 | m | 1 | 1.50 | 22'상 보강 |
| 8 | 21하 | 공동구 | 공동구 균열(폭0.1mm) | 0.1 | 0.4 | - | 0.40 | m | 1 | 0.40 | |
| 9 | 22상 | 천단부 | 재균열(폭0.5mm) | 0.5 | 10.0 | - | 10.00 | m | 1 | 10.00 | |
| 10 | 22상 | 천단부 | 재균열(폭0.5mm) | 0.5 | 10.0 | - | 10.00 | m | 1 | 10.00 | |
| 11 | 22상 | 천단부 | 균열(폭0.5mm) | 0.5 | 10.0 | - | 10.00 | m | 1 | 10.00 | |
| 12 | 22상 | 천단부 | 균열(폭0.5mm) | 0.5 | 10.0 | - | 10.00 | m | 1 | 10.00 | |
| 13 | 22상 | 천단부 | 재균열(폭0.5mm) | 0.5 | 10.0 | - | 10.00 | m | 1 | 10.00 | |
| 14 | 22상 | 천단부 | 재균열(폭0.5mm) | 0.5 | 10.0 | - | 10.00 | m | 1 | 10.00 | |
| 15 | 22상 | 천단부 | 균열(폭0.5mm) | 0.5 | 10.0 | - | 10.00 | m | 1 | 10.00 | |

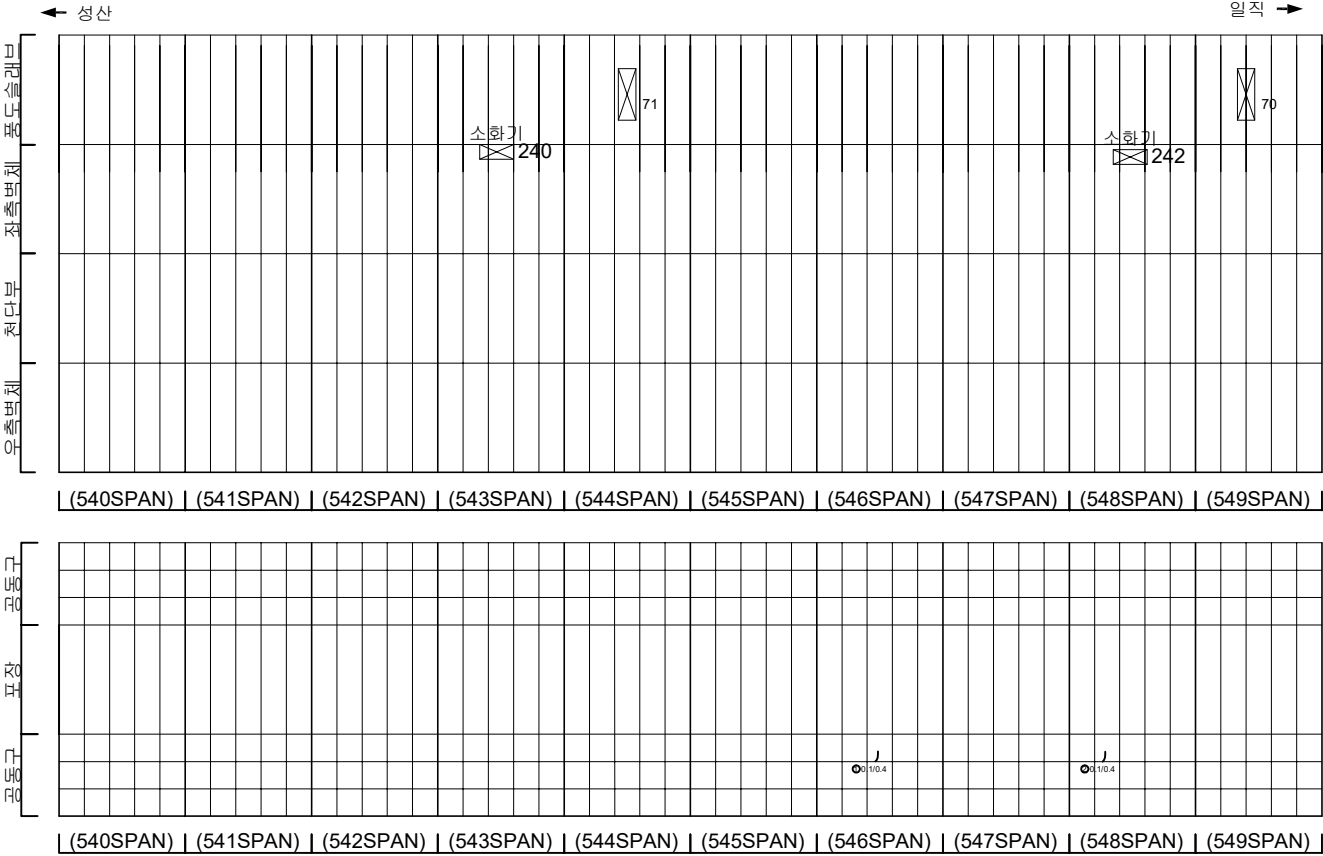
| 번호 | 발생년도 | 부재 | 손상내용 | 손상현황 | | | | | | | 비고 |
|---|---|---|---|---|---|---|---|---|---|---|---|
| 1 | 21하 | 공동구 | 공동구 균열(폭0.1mm) | 0.1 | 0.4 | - | 0.40 | m | 1 | 0.40 | |
| 2 | 21하 | 공동구 | 공동구 균열(폭0.1mm) | 0.1 | 0.4 | - | 0.40 | m | 1 | 0.40 | |

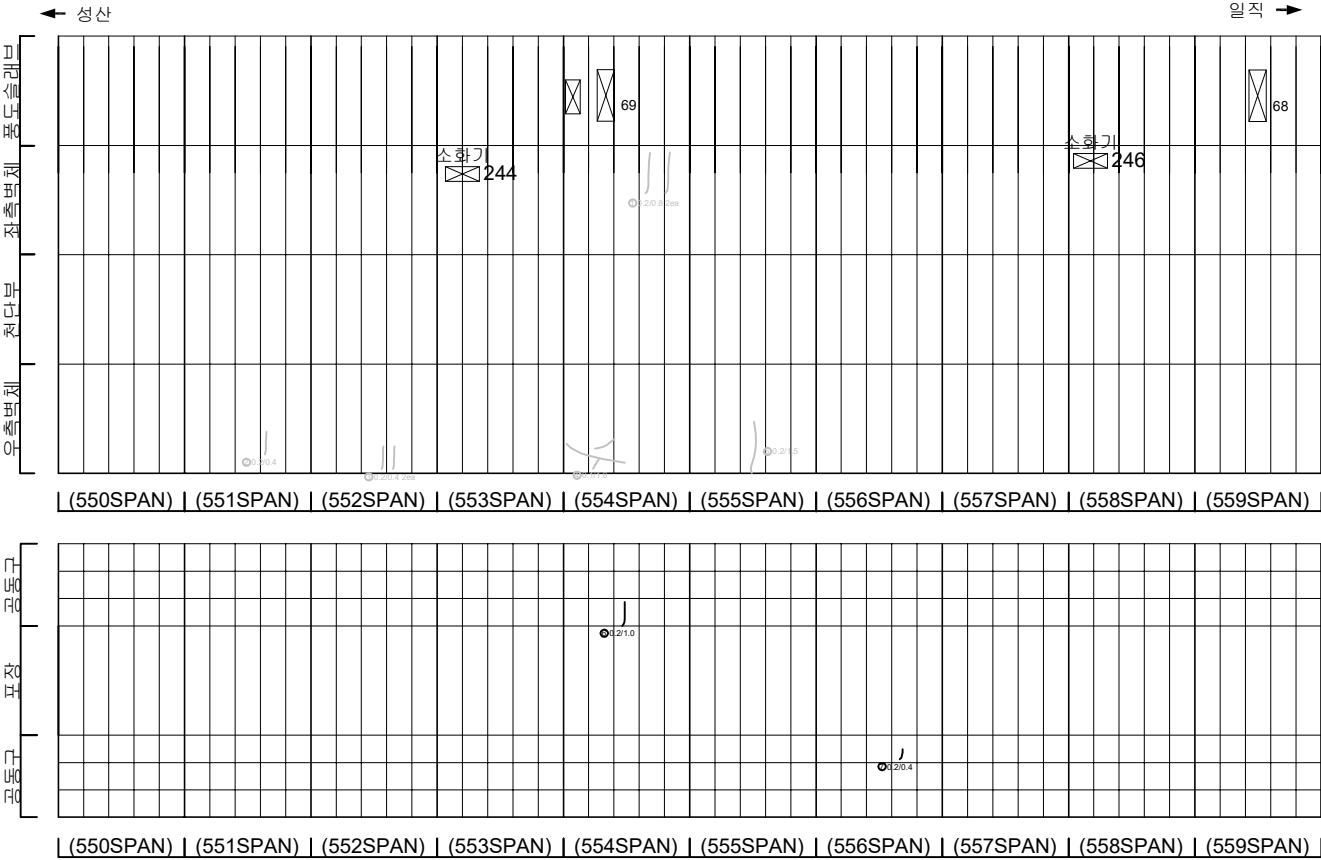
| 번호 | 발생<br>년도 | 부재 | 손상내용 | 손상현황 | | | | | | | 비 고 |
|---|---|---|---|---|---|---|---|---|---|---|---|
| 1 | 21하 | 측벽부 | 균열(폭0.2mm) | 0.2 | 0.8 | - | 0.80 | m | 2 | 1.60 | 22'상 보강 |
| 2 | 21하 | 측벽부 | 균열(폭0.2mm) | 0.2 | 0.4 | - | 0.40 | m | 1 | 0.40 | 22'상 보강 |
| 3 | 21하 | 측벽부 | 균열(폭0.2mm) | 0.2 | 0.4 | - | 0.40 | m | 2 | 0.80 | 22'상 보강 |
| 4 | 21하 | 측벽부 | 균열(폭0.1mm) | 0.1 | 1.8 | - | 1.80 | m | 1 | 1.80 | 22'상 보강 |
| 5 | 21하 | 측벽부 | 균열(폭0.2mm) | 0.2 | 1.5 | - | 1.50 | m | 1 | 1.50 | 22'상 보강 |
| 6 | 21하 | 공동구 | 공동구 균열(폭0.2mm) | 0.2 | 1.0 | - | 1.00 | m | 1 | 1.00 | |
| 7 | 21하 | 공동구 | 공동구 균열(폭0.2mm) | 0.2 | 0.4 | - | 0.40 | m | 1 | 0.40 | |

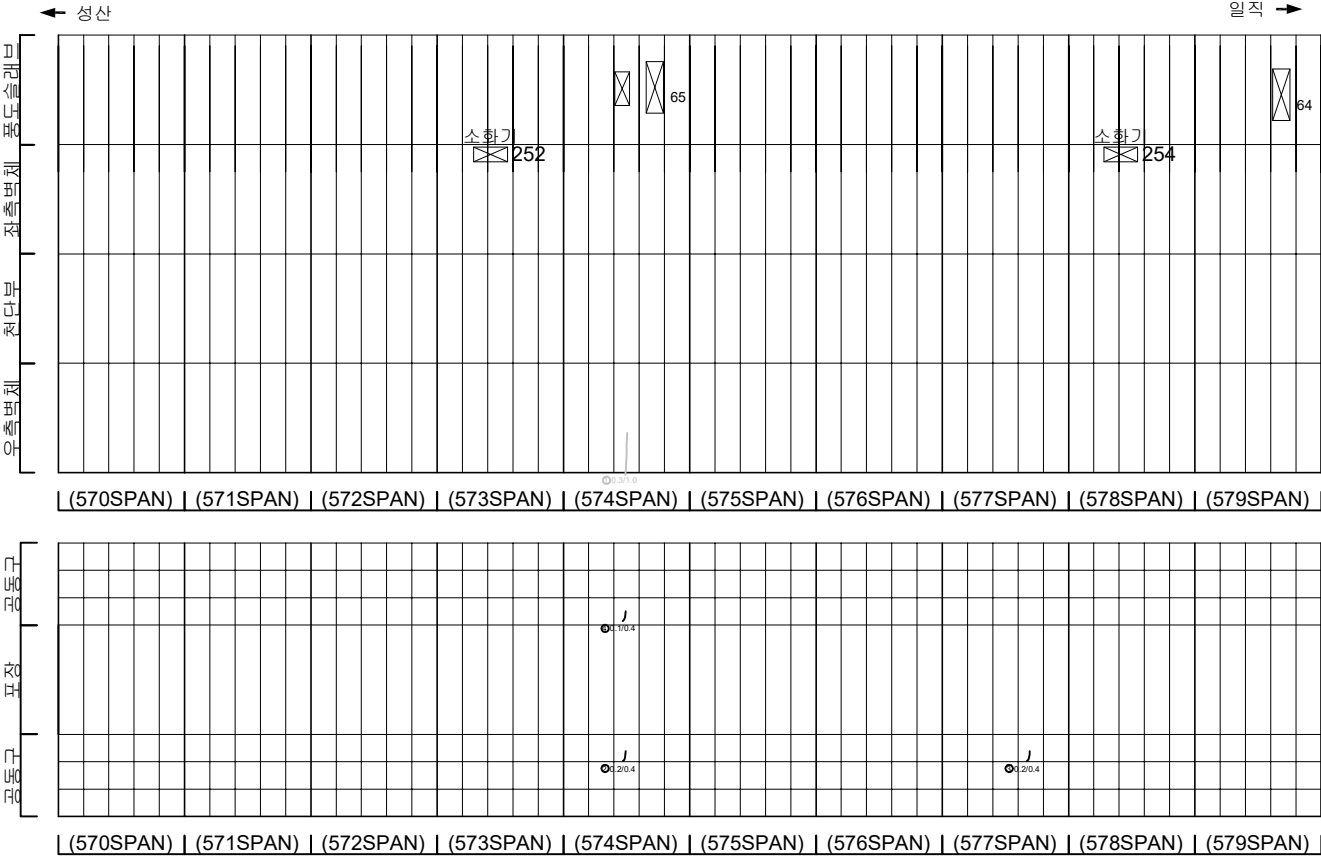
| 번호 | 발생<br>년도 | 부재 | 손상내용 | 손상현황 | | | | | | | 비 고 |
|---|---|---|---|---|---|---|---|---|---|---|---|
| 1 | 21하 | 속박부 | 균열(폭0.3mm) | 0.3 | 1.0 | - | 1.00 | m | 1 | 1.00 | 22'상 보강 |
| 2 | 21하 | 공동구 | 공동구 균열(폭0.2mm) | 0.2 | 0.4 | - | 0.40 | m | 1 | 0.40 | |
| 3 | 21하 | 공동구 | 공동구 균열(폭0.2mm) | 0.2 | 0.4 | - | 0.40 | m | 1 | 0.40 | |
| 4 | 21하 | 공동구 | 공동구 균열(폭0.1mm) | 0.1 | 0.4 | - | 0.40 | m | 1 | 0.40 | |

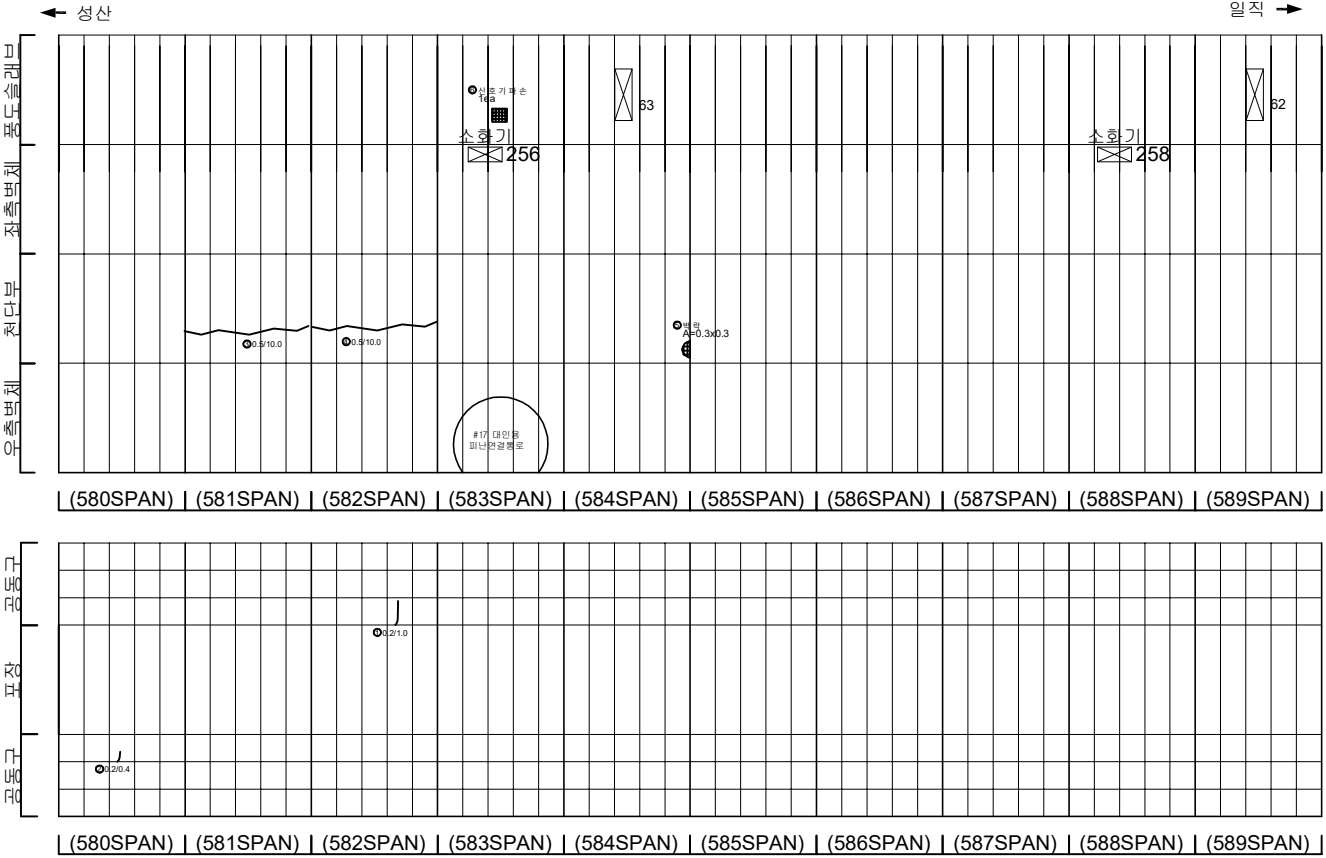
| 번호 | 발생년도 | 부재 | 손상내용 | 손상현황 | | | | | | | 비고 |
|---|---|---|---|---|---|---|---|---|---|---|---|
| 1 | 21하 | 공동구 | 공동구 균열(폭0.2mm) | 0.2 | 1.0 | - | 1.00 | m | 1 | 1.00 | |
| 2 | 21하 | 공동구 | 공동구 균열(폭0.2mm) | 0.2 | 0.4 | - | 0.40 | m | 1 | 0.40 | |
| 3 | 22상 | 천단부 | 균열(폭0.5mm) | 0.5 | 10.0 | - | 10.00 | m | 1 | 10.00 | |
| 4 | 22상 | 천단부 | 균열(폭0.5mm) | 0.5 | 10.0 | - | 10.00 | m | 1 | 10.00 | |

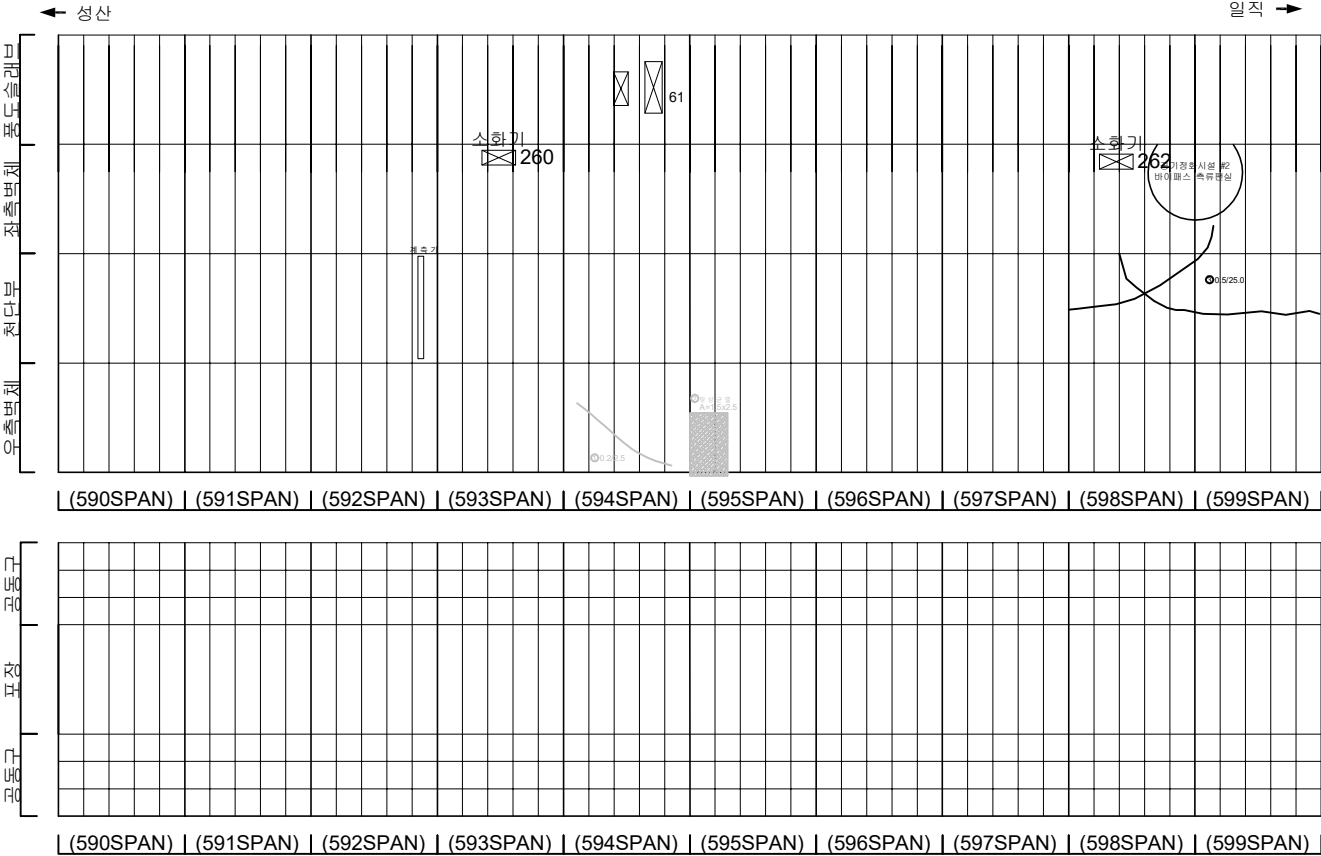
| 번호 | 발생<br>년도 | 부재 | 손상내용 | 손상현황 | | | | | | | 비 고 |
|---|---|---|---|---|---|---|---|---|---|---|---|
| 1 | 2108 | 측벽부 | 균열(폭0.2mm) | 0.2 | 2.5 | - | 2.50 | # | 1 | 2.50 | 22'상 보강 |
| 2 | 2108 | 측벽부 | 양상균열 | - | 1.5 | 2.5 | 3.75 | # | 1 | 3.75 | 22'상 보강 |
| 3 | 22상 | 천단부 | 균열(폭0.5mm) | 0.5 | 25.0 | - | 25.00 | # | 1 | 25.00 | |

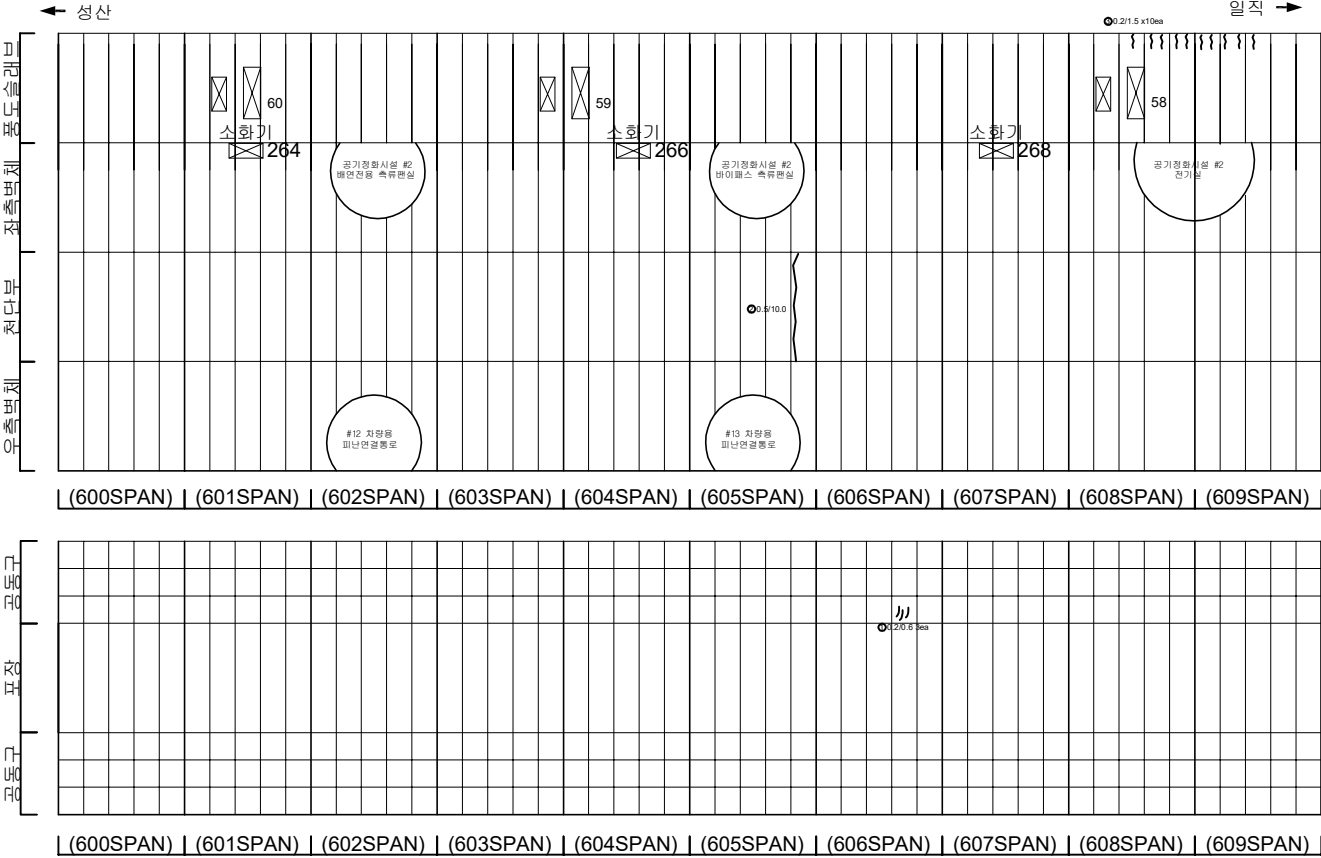
| 번호 | 발생<br>년도 | 부재 | 손상내용 | 손상현황 | | | | | | | 비 고 |
|---|---|---|---|---|---|---|---|---|---|---|---|
| 1 | 21하 | 공동구 | 공동구 균열(폭0.2mm) | 0.2 | 0.6 | - | 0.60 | ■ | 3 | 1.80 | |
| 2 | 22상 | 천단부 | 균열(폭0.5mm) | 0.5 | 10.0 | - | 10.00 | ■ | 1 | 10.00 | |
| 3 | 22상 | 측벽부 | 균열(폭0.2mm) | 0.2 | 1.5 | - | 1.50 | ■ | 10 | 15.00 | |

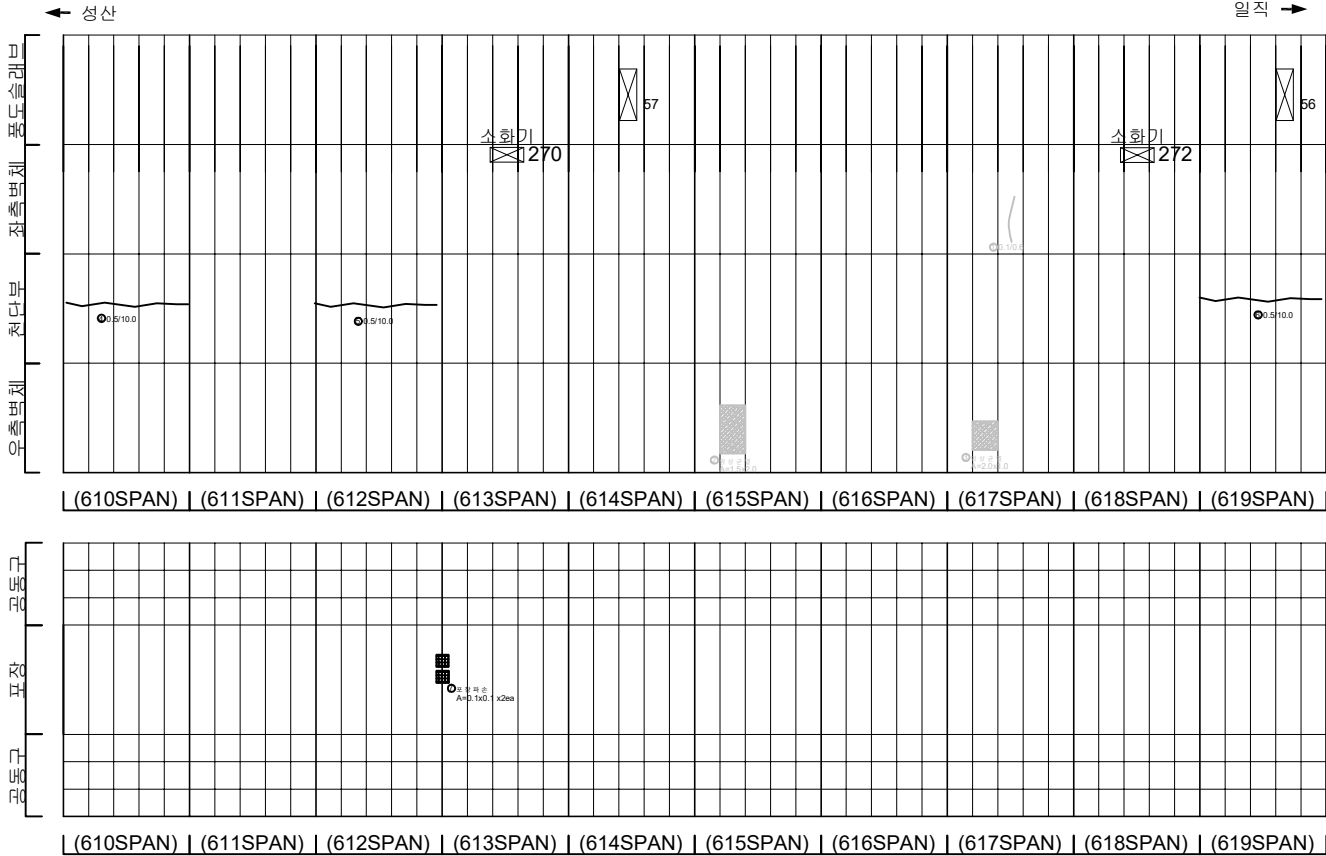
| 번호 | 발생<br>년도 | 부재 | 손상내용 | 손상현황 | | | | | | | 비 고 |
|---|---|---|---|---|---|---|---|---|---|---|---|
| 1 | 21년 | 측벽부 | 균열(폭0.1mm) | 0.1 | 0.6 | - | 0.00 | m | 1 | 0.00 | 22'상 보강 |
| 2 | 21년 | 측벽부 | 방상균열 | - | 1.5 | 2.0 | 3.00 | m | 1 | 3.00 | 22'상 보강 |
| 3 | 21년 | 측벽부 | 방상균열 | - | 2.0 | 1.0 | 2.00 | m | 1 | 2.00 | 22'상 보강 |
| 4 | 22상 | 천단부 | 균열(폭0.5mm) | 0.5 | 10.0 | - | 10.00 | m | 1 | 10.00 | |
| 5 | 22상 | 천단부 | 균열(폭0.5mm) | 0.5 | 10.0 | - | 10.00 | m | 1 | 10.00 | |
| 6 | 22상 | 천단부 | 균열(폭0.5mm) | 0.5 | 10.0 | - | 10.00 | m | 1 | 10.00 | |

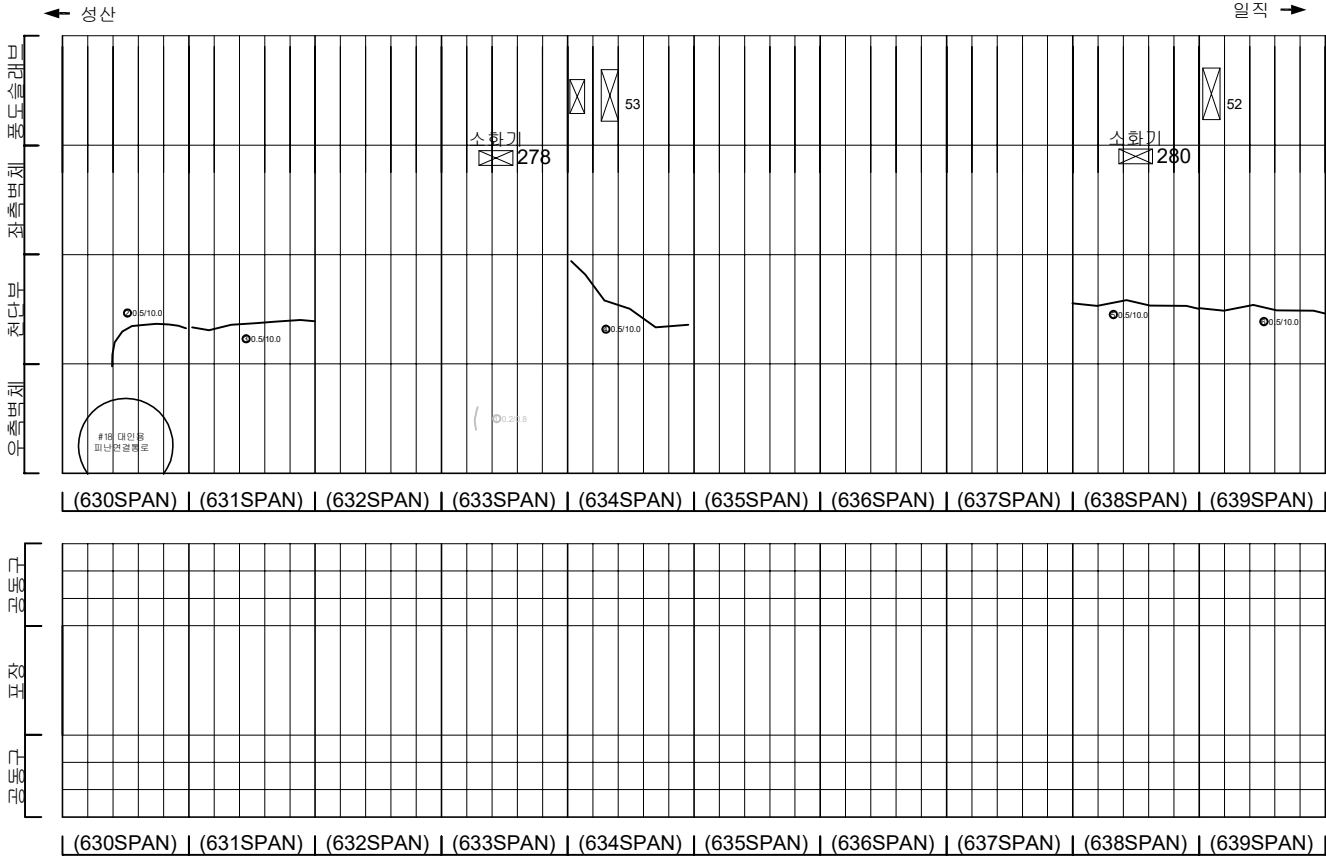
| 번호 | 발생<br>년도 | 부재 | 손상내용 | 손상현황 | | | | | | | 비 고 |
|---|---|---|---|---|---|---|---|---|---|---|---|
| 1 | 21년 | 측벽부 | 균열(폭0.2mm) | 0.2 | 0.8 | - | 0.80 | m | 1 | 0.80 | 22상 보강 |
| 2 | 22상 | 천단부 | 균열(폭0.5mm) | 0.5 | 10.00 | - | 10.00 | m | 1 | 10.00 | |
| 3 | 22상 | 천단부 | 균열(폭0.5mm) | 0.5 | 10.00 | - | 10.00 | m | 1 | 10.00 | |
| 4 | 22상 | 천단부 | 균열(폭0.5mm) | 0.5 | 10.00 | - | 10.00 | m | 1 | 10.00 | |
| 5 | 22상 | 천단부 | 균열(폭0.5mm) | 0.5 | 10.00 | - | 10.00 | m | 1 | 10.00 | |
| 6 | 22상 | 천단부 | 균열(폭0.5mm) | 0.5 | 10.00 | - | 10.00 | m | 1 | 10.00 | |
