서부간선지하도로 정기 , 정밀안전점검 용역

## 외관조사망도

( 서부간선지하도로 (일직방향) )-2공구

서서울도시고속도로(주)

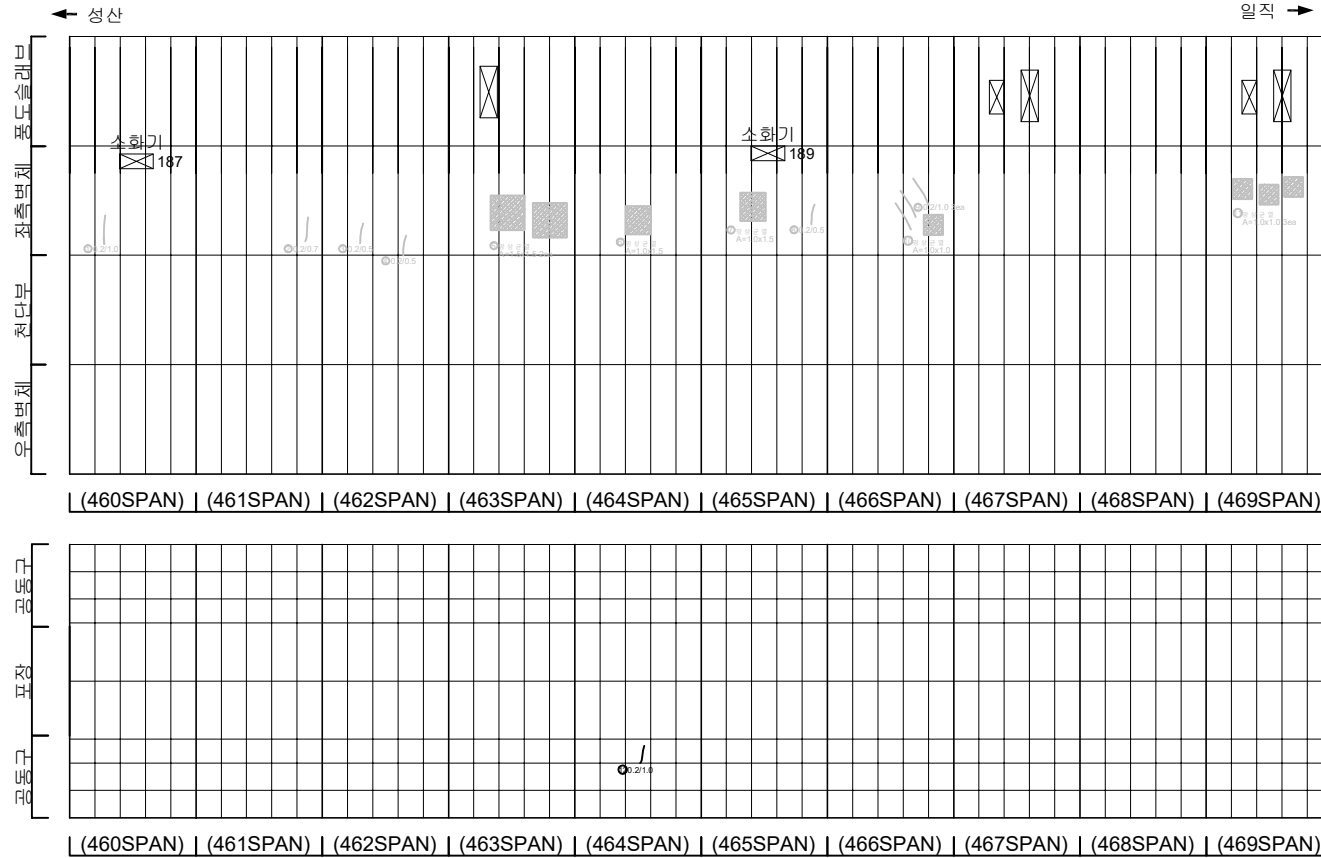
| | | 부차 도로 | | 철근 콘크리트 | | 기타 | 03 |

| 번호 | 발생<br>년도 | 부재 | 손상내용 | 손상현황 | | | | | | | 비 고 |
|---|---|---|---|---|---|---|---|---|---|---|---|
| 1 | 21년 | 측벽부 | 양상균열 | - | 1.0 | 1.0 | 1.00 | m | 1 | 1.00 | 22'상 보수 |
| 2 | 21년 | 측벽부 | 균열(폭0.2mm) | 0.2 | 1.5 | - | 1.50 | m | 1 | 1.50 | 22'상 보수 |
| 9 | 21년 | 측벽부 | 재료분리 | - | 0.1 | 0.7 | 0.07 | m | 1 | 0.07 | 22'상 보수 |
| 11 | 21년 | 공동구 | 공동구 균열(폭0.2mm) | 0.2 | 0.5 | - | 0.50 | m | 1 | 0.50 | |

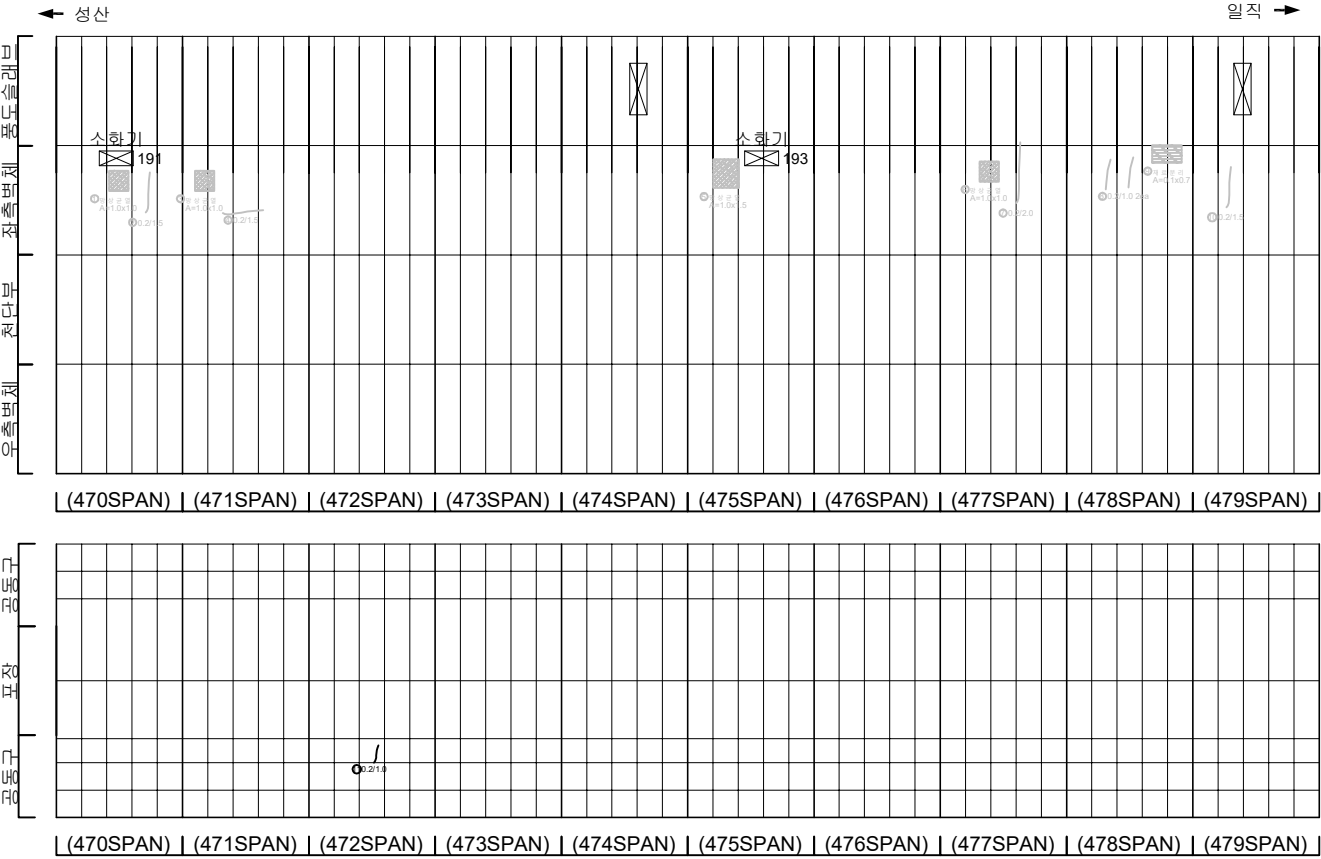
| 도면번호 | 04 |

| 번호 | 발생<br>년도 | 부재 | 손상내용 | 손상현황 | | | | | | | 비 고 |
|---|---|---|---|---|---|---|---|---|---|---|---|
| 1 | 215하 | 측벽부 | 양상균열 | - | 1.0 | 1.0 | 1.00 | m <sup>2</sup> | 1 | 1.00 | 22'상 보강 |
| 2 | 215하 | 측벽부 | 균열(폭0.2mm) | 0.2 | 1.0 | - | 1.00 | m | 2 | 2.00 | 22'상 보강 |
| 3 | 215하 | 측벽부 | 양상균열 | - | 1.0 | 1.0 | 1.00 | m <sup>2</sup> | 1 | 1.00 | 22'상 보강 |
| 4 | 215하 | 풍도슬래브 | 파손 | - | 0.1 | 0.1 | 0.01 | m <sup>2</sup> | 1 | 0.01 | |
| 5 | 215하 | 공동구 | 공동구 균열(폭0.2mm) | 0.2 | 0.5 | - | 0.50 | m | 1 | 0.50 | |

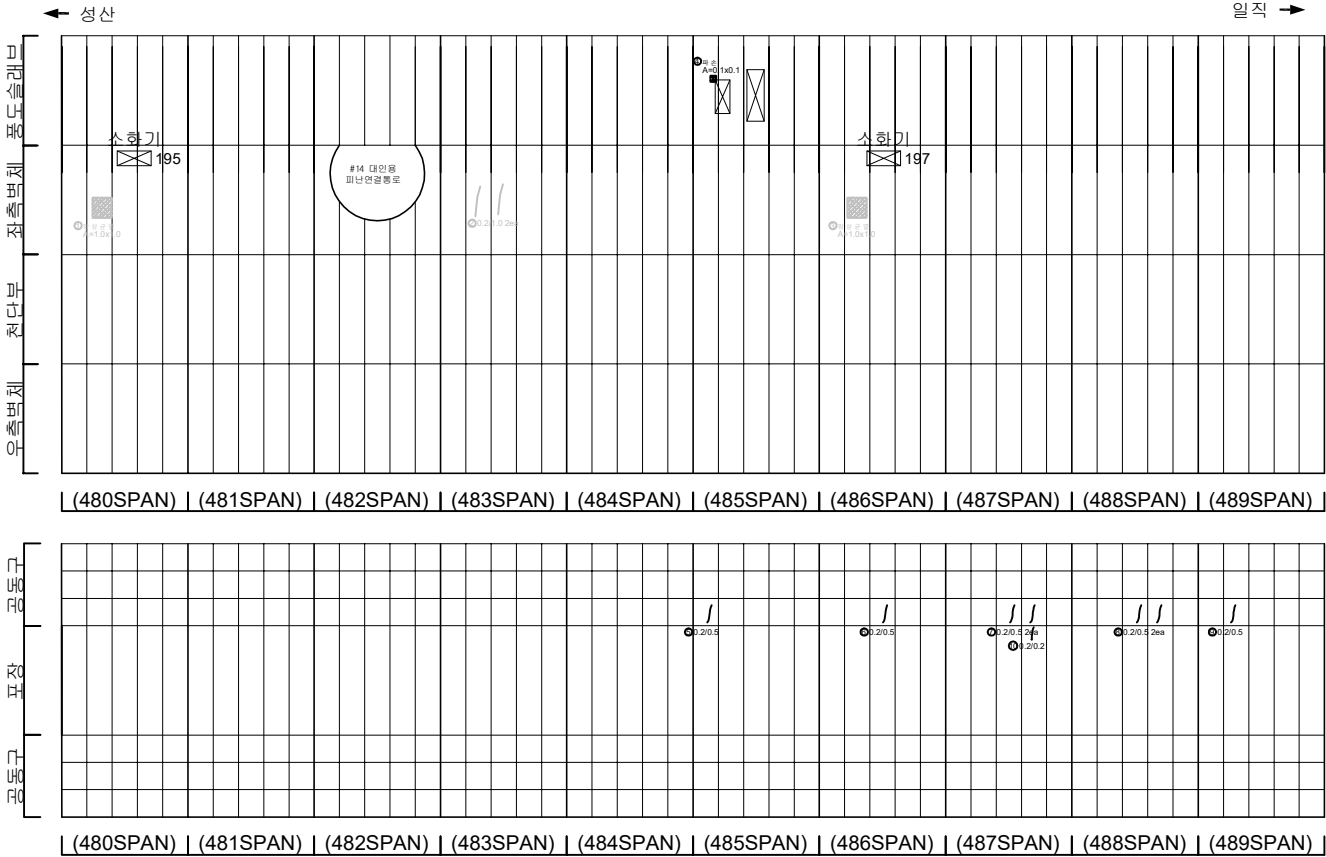
| 도면번호 | 05 |

| 번호 | 발생<br>년도 | 부재 | 손상내용 | 손상현황 | | | | | | 비 고 | |
|---|---|---|---|---|---|---|---|---|---|---|---|
| 1 | 215하 | 측벽부 | 광상균열 | - | 1.0 | 1.0 | 1.00 | m <sup>3</sup> | 1 | 1.00 | 22'상 보강 |
| 2 | 215하 | 측벽부 | 재료분리 | - | 0.1 | 0.3 | 0.03 | m <sup>3</sup> | 1 | 0.03 | 22'상 보강 |
| 3 | 215하 | 공동구 | 공동구 균열(폭0.2mm) | 0.2 | 0.5 | - | 0.50 | m | 1 | 0.50 | |

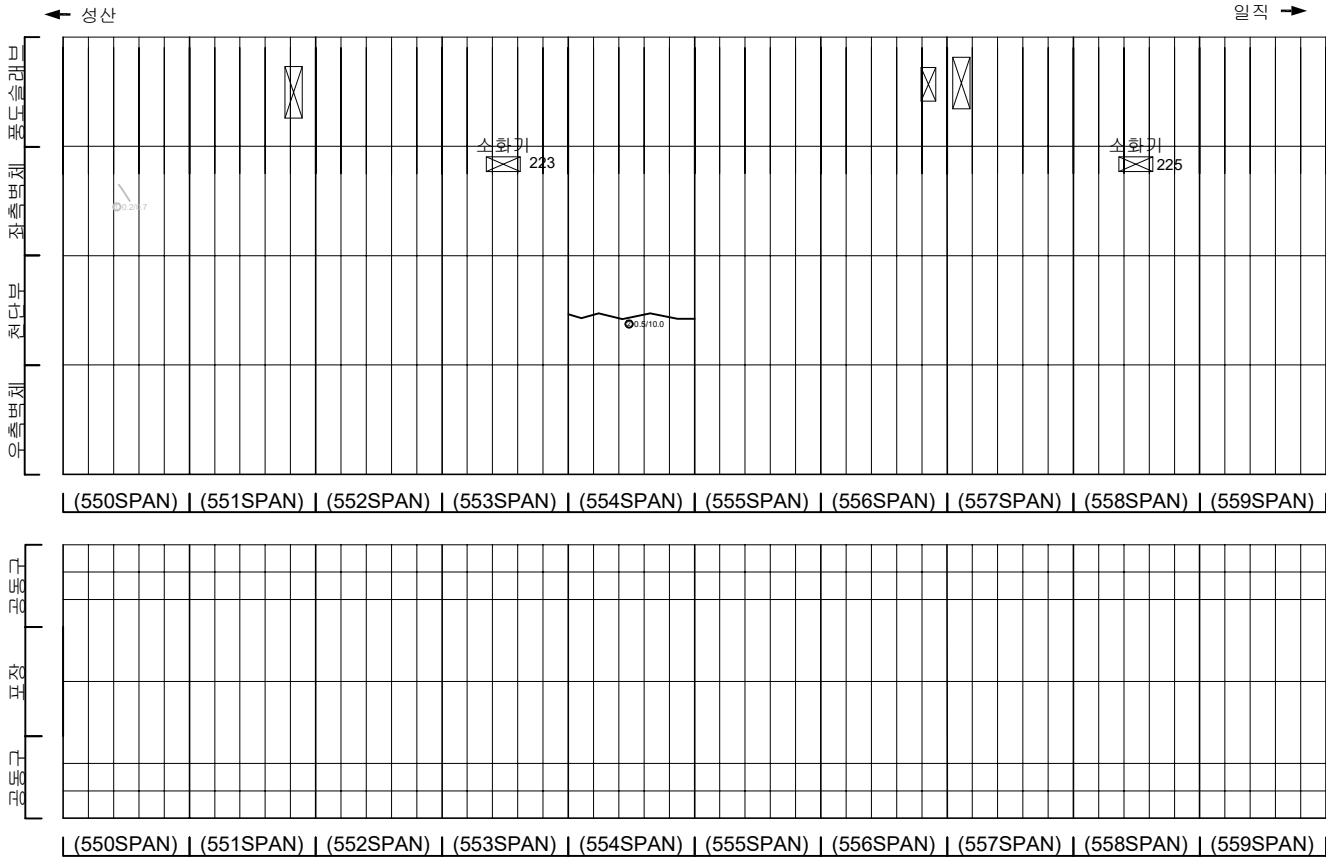
| 번호 | 발생<br>년도 | 부재 | 손상내용 | 손상현황 | | | | | | | 비 고 |
|---|---|---|---|---|---|---|---|---|---|---|---|
| 1 | 21년 | 측벽부 | 균열(폭0.2mm) | 0.2 | 0.7 | - | 0.70 | m | 1 | 0.70 | 22'경 방향 |
| 2 | 22년 | 천단부 | 균열(폭0.5mm) | 0.5 | 10.0 | - | 10.00 | m | 1 | 10.00 | |

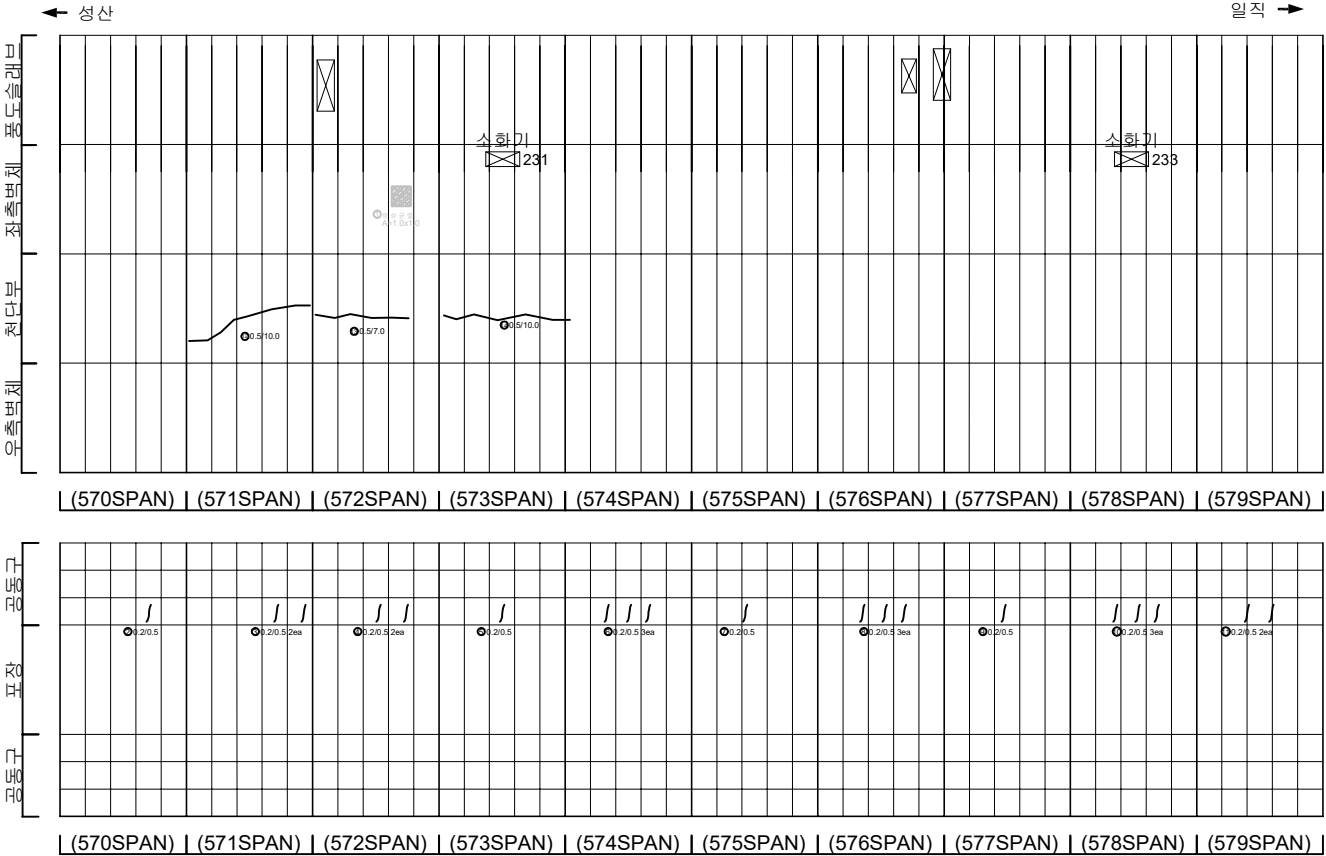
| 번호 | 발생<br>년도 | 부재 | 손상내용 | 손상현황 | | | | | | | 비 고 |
|---|---|---|---|---|---|---|---|---|---|---|---|
| 1 | 21하 | 측벽부 | 경상균열 | - | 1.0 | 1.0 | 1.00 | m | | 1.00 | 보강 필요 |
| 12 | 22상 | 천단부 | 균열(폭0.5mm) | 0.5 | 10.0 | - | 10.00 | m | 1 | 10.00 | |
| 13 | 22상 | 천단부 | 균열(폭0.5mm) | 0.5 | 7.0 | - | 7.00 | m | 1 | 7.00 | |
| 14 | 22상 | 천단부 | 균열(폭0.5mm) | 0.5 | 10.0 | - | 10.00 | m | 1 | 10.00 | |

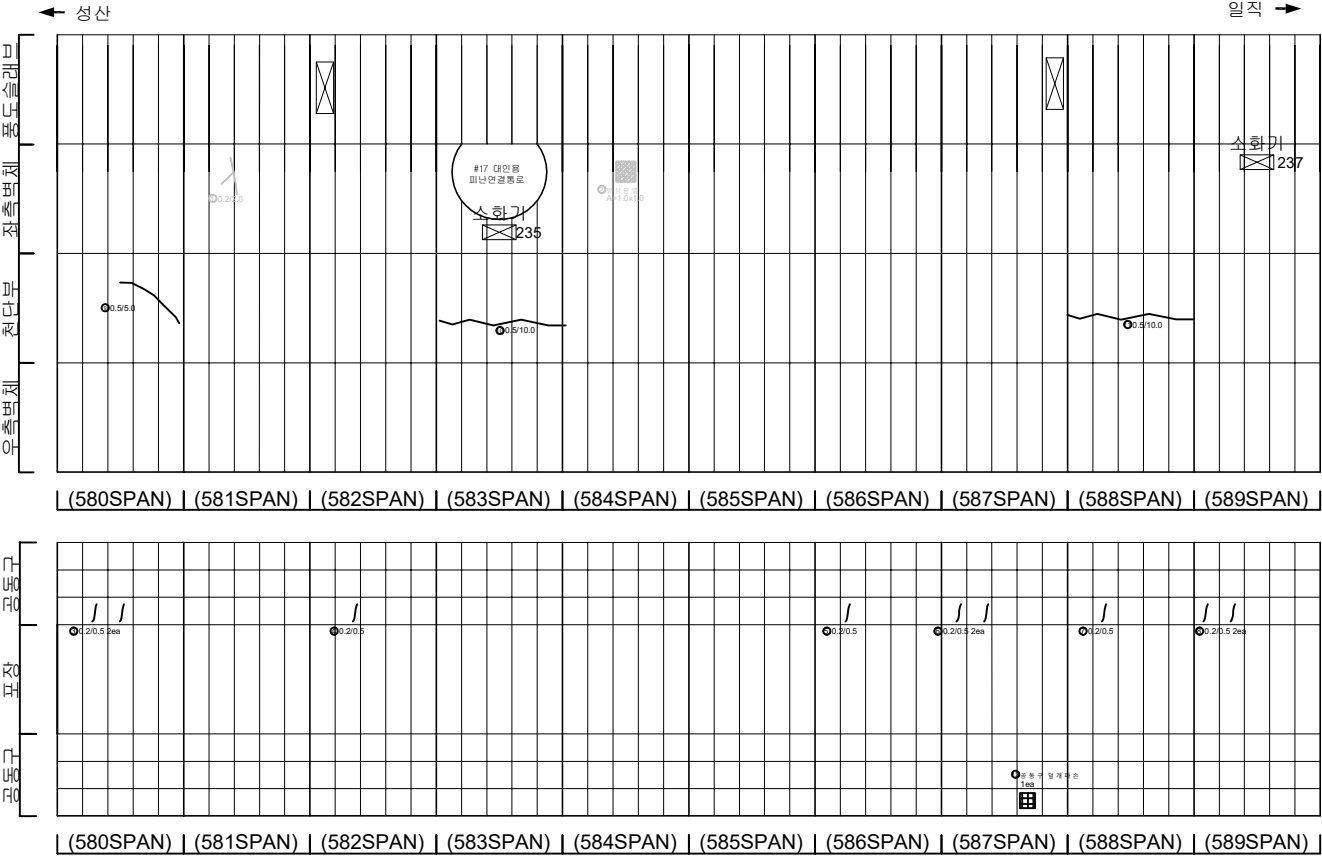
| 도 면 번호 | 15 |

| 번호 | 발생<br>년도 | 부재 | 손상내용 | 손상현황 | | | | | | | 비 고 |
|---|---|---|---|---|---|---|---|---|---|---|---|
| 1 | 21하 | 측벽부 | 균열(폭0.2mm) | 0.2 | 2.0 | - | 2.00 | m | 1 | 2.00 | 22'상 보강 |
| 2 | 21하 | 측벽부 | 방식균열 | - | 1.0 | 1.0 | 1.00 | m | 1 | 1.00 | 22'상 보강 |
| 9 | 22상 | 천단부 | 균열(폭0.5mm) | 0.5 | 5.0 | - | 5.00 | m | 1 | 5.00 | |
| 10 | 22상 | 천단부 | 균열(폭0.5mm) | 0.5 | 10.0 | - | 10.00 | m | 1 | 10.00 | |
| 11 | 22상 | 천단부 | 균열(폭0.5mm) | 0.5 | 10.0 | - | 10.00 | m | 1 | 10.00 | |

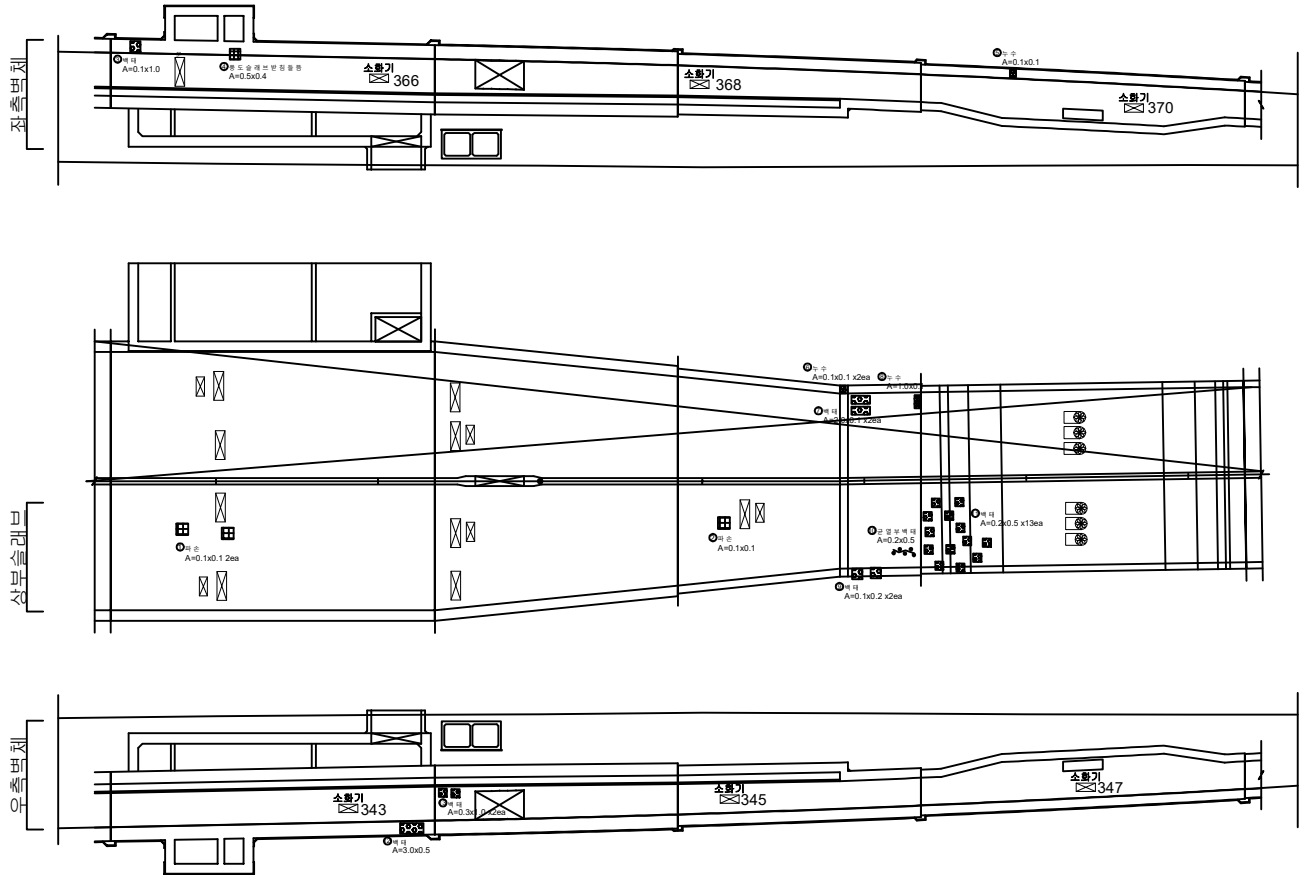
| 번호 | 발생<br>년도 | 부재 | 손상내용 | 손상현황 | | | | | | | 비 고 |
|---|---|---|---|---|---|---|---|---|---|---|---|
| 5 | 22상 | 공동구 | 누수 | - | 0.1 | 0.1 | 0.01 | ㎡ | 1 | 0.01 | |
| 6 | 22상 | 공동구 | 누수 | - | 0.1 | 0.1 | 0.01 | ㎡ | 2 | 0.02 | |
| 8 | 22상 | 공동슬래브 | 누수 | - | 1.0 | 0.1 | 0.10 | ㎡ | 1 | 0.10 | |
| 10 | 22상 | 상부슬래브 | 균열부벽태 | - | 0.2 | 0.5 | 0.10 | ㎡ | 1 | 0.10 | |

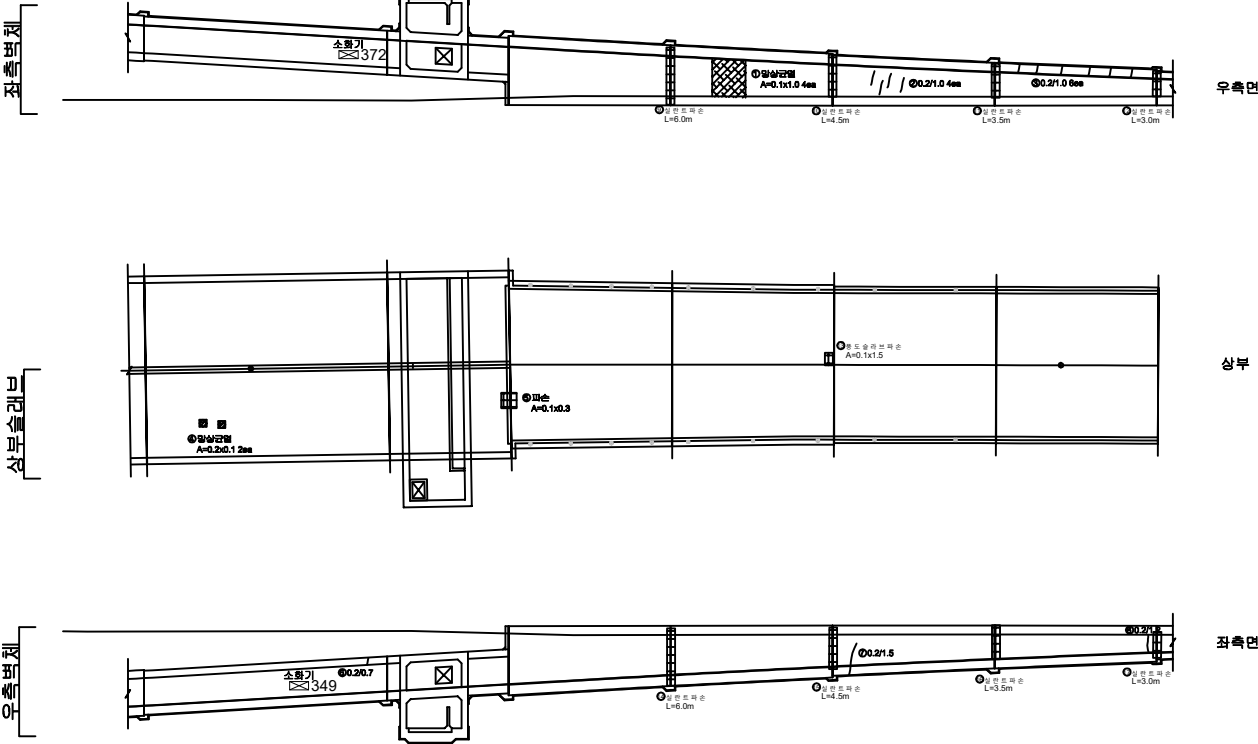
| 도면번호 | 43 |

| 번호 | 발생<br>년도 | 부재 | 손상내용 | 손상현황 | | | | | | | 비 고 |
|---|---|---|---|---|---|---|---|---|---|---|---|
| 1 | 21하 | 측벽부 | 망상균열 | - | 0.1 | 1.0 | 0.10 | m | 4 | 0.40 | |
| 2 | 21하 | 측벽부 | 균열(폭0.2mm) | 0.2 | 1.0 | - | 1.00 | m | 4 | 4.00 | |
| 3 | 21하 | 공동구 | 균열(폭0.2mm) | 0.2 | 1.0 | - | 1.00 | m | 6 | 6.00 | |
| 4 | 21하 | 상부슬래브 | 망상균열 | - | 0.2 | 0.1 | 0.02 | m | 2 | 0.04 | |
