서부간선지하도로 정기,정밀안전점검 용역

외관조사망도  
( 서부간선지하도로 옹벽 )

서서울도시고속도로(주)

(주)명성엔지니어링

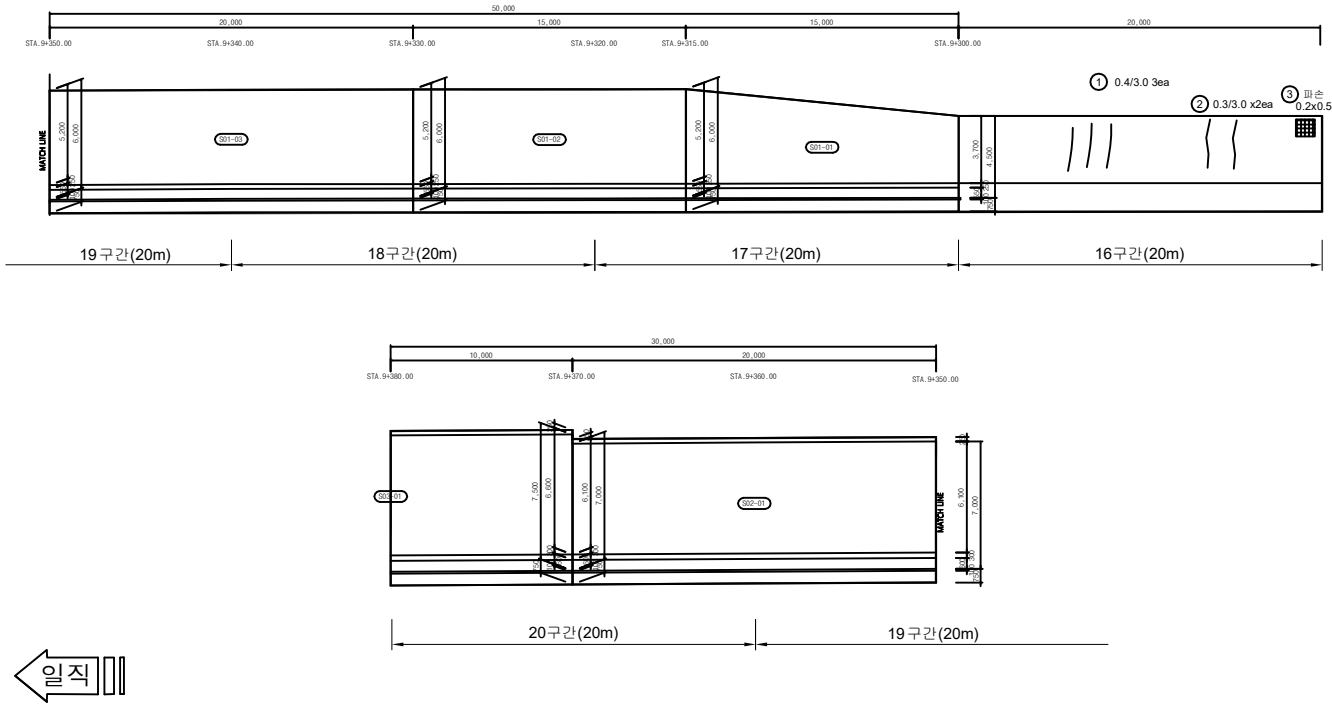
| 도 면 번호 | 04 |

| 번호 | 발생<br>년도 | 부재 | 손상내용 | 손상현황 | | | | | | | 비 고 |
|---|---|---|---|---|---|---|---|---|---|---|---|
| 1 | 215하 | 웅벽 | 균열(폭0.4mm) | 0.4 | 3.0 | - | 3.00 | m | 3 | 9.00 | |
| 2 | 22상 | 웅벽 | 균열(폭0.3mm) | 0.3 | 3.0 | - | 3.00 | m | 2 | 6.00 | |
| 3 | 22상 | 웅벽 | 파손 | - | 0.2 | 0.5 | 0.10 | m <sup>2</sup> | 1 | 0.10 | |

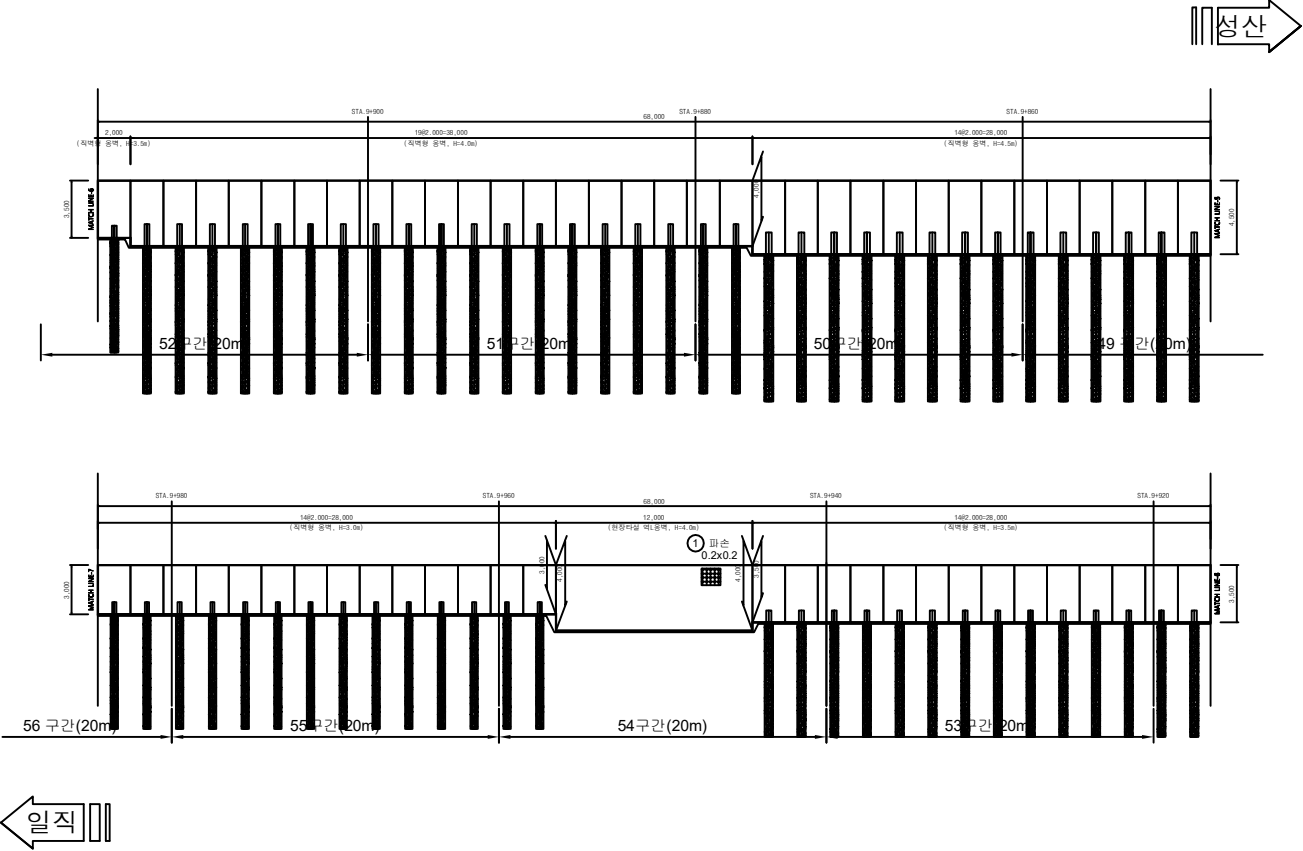
| 번호 | 발생<br>년도 | 부재 | 손상내용 | 손상현황 | | | | | | | 비 고 |
|---|---|---|---|---|---|---|---|---|---|---|---|
| 1 | 22상 | 옹벽 | 파손 | - | 0.2 | 0.2 | 0.04 | ㎡ | 1 | 0.04 | |
