상주영천고속도로 시설물 안전·하자점검 및 성능평가 용역  
(2021년 하반기 정밀안전점검)

# 외 관 조 사 망 도

낙동JCT교

2021.12

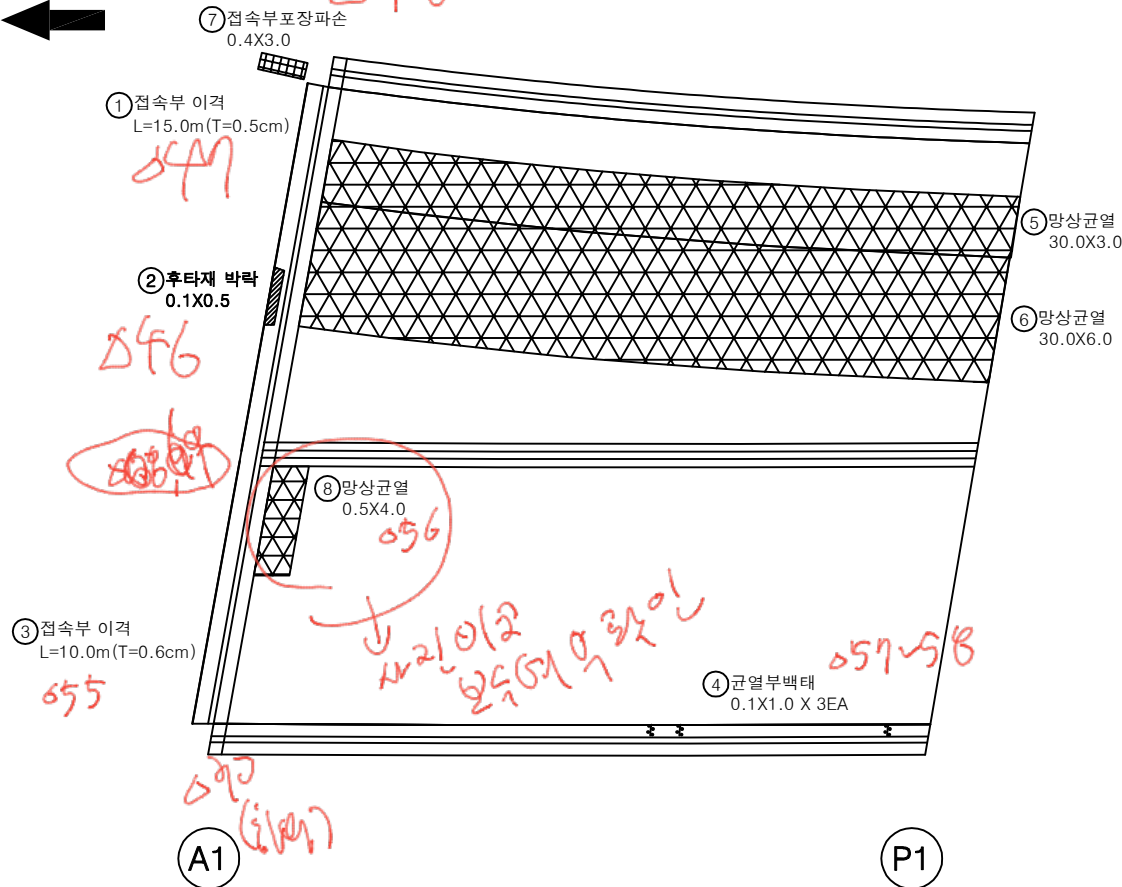
| 번호 | 손상내용 | 손상현황 | | | | | 비고 |
|---|---|---|---|---|---|---|---|
| 1 | 접속부 이격 | | 15.0 | | 15.00 | m | (T=0.5cm) |
| 2 | 후타재 박락 | | 0.1 | 0.5 | 0.05 | m <sup>2</sup> | 1 |
| 3 | 접속부 이격 | | 10.0 | | 10.00 | m | (T=0.8cm) |
| 4 | 균열부백태 | | 0.1 | 1.0 | 0.30 | m <sup>2</sup> | 3 |
| 5 | 망상균열 | | 30.0 | 3.0 | 90.00 | m <sup>2</sup> | 1 21'상 보수 |
| 6 | 망상균열 | | 30.0 | 6.0 | 180.00 | m <sup>2</sup> | 1 21'상 보수 |
| 7 | 접속부포장파손 | | 0.4 | 3.0 | 1.20 | m <sup>2</sup> | 1 |
| 8 | 망상균열 | | 0.5 | 4.0 | 2.00 | m <sup>2</sup> | 1 21'상 보수 |
