상주영천고속도로 시설물 안전·하자점검 및 성능평가 용역  
(2021년 하반기 정밀안전점검)

# 외 관 조 사 망 도

상촌교

2021.12

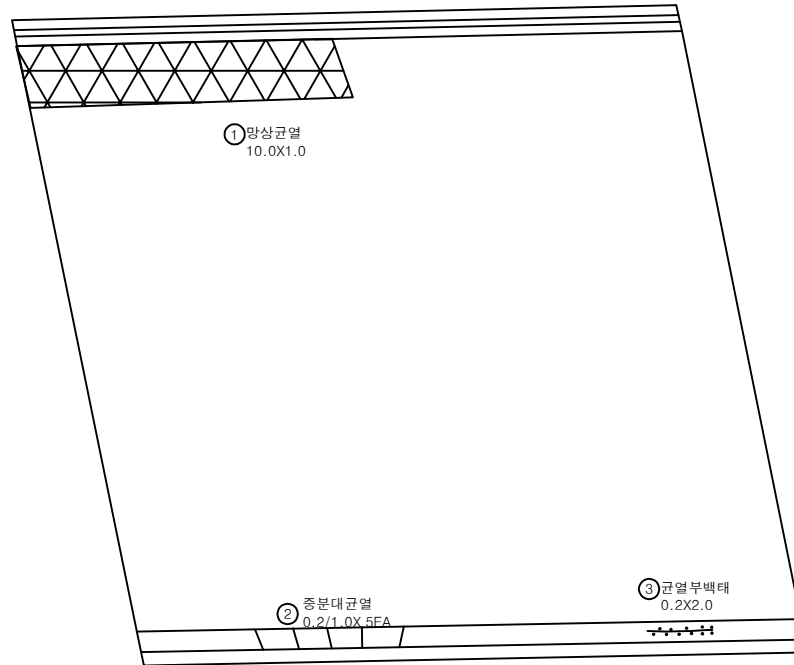
| 번호 | 손상내용 | 손상현황 | | | | | | 비고 |
|---|---|---|---|---|---|---|---|---|
| 1 | 망상균열 | | 10.0 | 1.0 | 10.00 | m <sup>2</sup> | 1 | 21'상 보수 |
| 2 | 중분대균열 | 0.2 | 1.0 | | 5.00 | m | 5 | |
| 3 | 균열부백태 | | 0.2 | 2.0 | 0.40 | m <sup>2</sup> | 1 | |

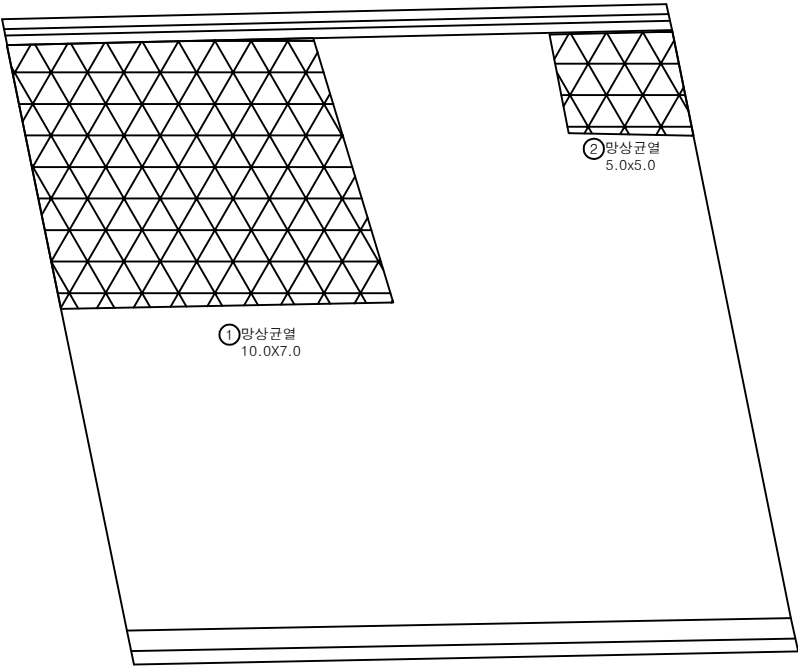
| 번호 | 손상내용 | 손상현황 | | | | | | 비고 |
|---|---|---|---|---|---|---|---|---|
| 1 | 망상균열 | | 10.0 | 7.0 | 70.00 | m <sup>2</sup> | 1 | 21'상 보수 |
| 2 | 망상균열 | | 5.0 | 5.0 | 25.00 | m <sup>2</sup> | 1 | 21'상 보수 |

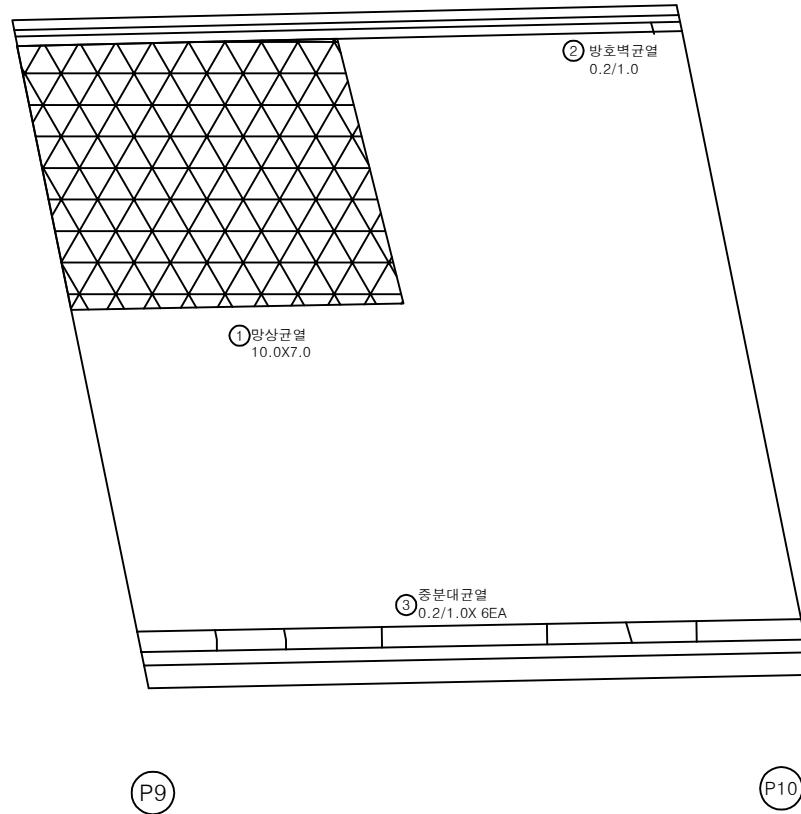
| 번호 | 손상내용 | 손상현황 | | | | | | 비 고 |
|---|---|---|---|---|---|---|---|---|
| 1 | 망상균열 | | 10.0 | 7.0 | 70.00 | m <sup>2</sup> | 1 | 21'상 보수 |
| 2 | 방호벽균열 | 0.2 | 1.0 | | 1.00 | m | 1 | |
| 3 | 중분대균열 | 0.2 | 1.0 | | 6.00 | m | 6 | |

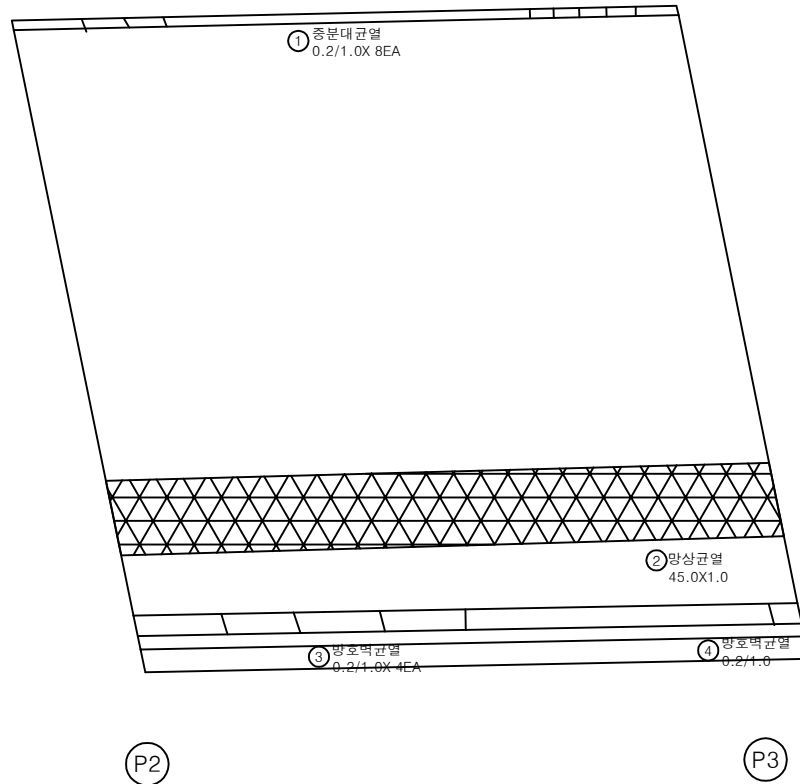
| 번호 | 손상내용 | 손상현황 | | | | | | 비고 |
|---|---|---|---|---|---|---|---|---|
| 1 | 중분대균열 | 0.2 | 1.0 | | 8.00 | m | 8 | |
| 2 | 광상균열 | | 45.0 | 1.0 | 45.00 | m <sup>2</sup> | 1 | 21'상 보수 |
| 3 | 방호벽균열 | 0.2 | 1.0 | | 4.00 | m | 4 | |
| 4 | 방호벽균열 | 0.2 | 1.0 | | 1.00 | m | 1 | 신규 |

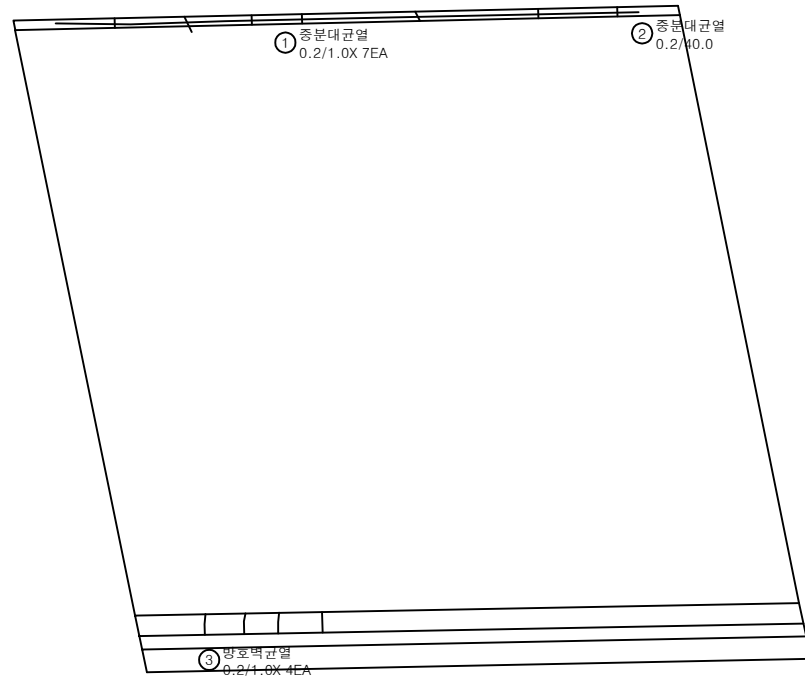
| 번호 | 손상내용 | 손상현황 | | | | | | 비 고 |
|---|---|---|---|---|---|---|---|---|
| 1 | 중분대균열 | 0.2 | 1.0 | | 7.00 | m | 7 | |
| 2 | 중분대균열 | 0.2 | 40.0 | | 40.00 | m | 1 | |
| 3 | 방호벽균열 | 0.2 | 1.0 | | 4.00 | m | 4 | |

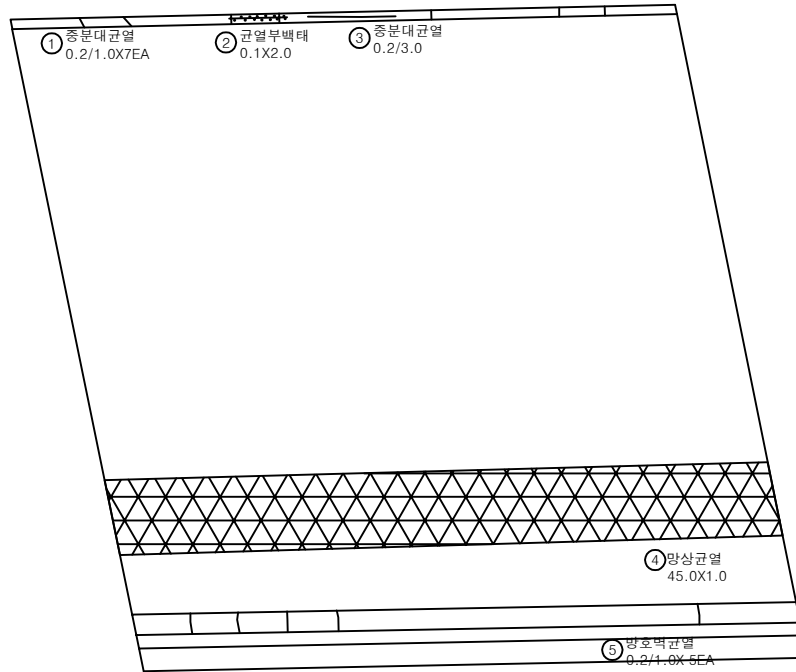
| 번호 | 손상내용 | 손상현황 | | | | | | 비 고 |
|---|---|---|---|---|---|---|---|---|
| 1 | 중분대균열 | 0.2 | 1.0 | | 7.00 | m | 7 | |
| 2 | 균열부백테 | | 0.1 | 2.0 | 0.20 | m <sup>2</sup> | 1 | |
| 3 | 중분대균열 | 0.2 | 3.0 | | 3.00 | m | 1 | |
| 4 | 광상균열 | | 45.0 | 1.0 | 45.00 | m <sup>2</sup> | 1 | 21'상 보수 |
| 5 | 방호벽균열 | 0.2 | 1.0 | | 5.00 | m | 5 | |
