상주영천고속도로 시설물 안전·하자점검 및 성능평가 용역  
(2021년 하반기 정밀안전점검)

# 외 관 조 사 망 도

장곡교

2021.12

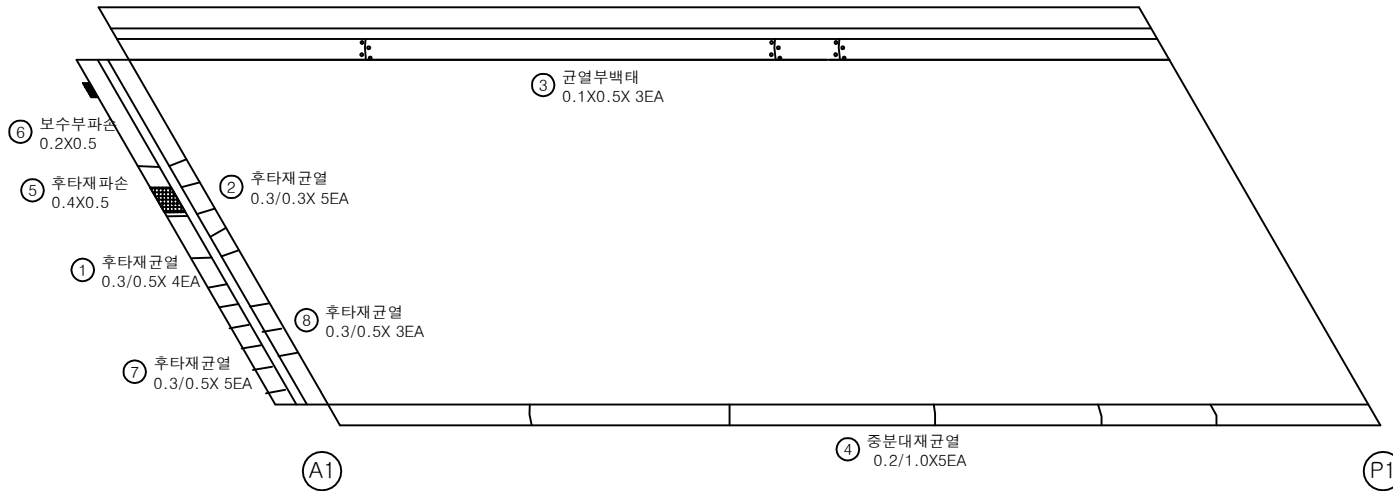
ID : 장곡교(상주방향) 슬래브상면 S1

| 번호 | 손상내용 | 손상현황 | | | | | | 비 고 |
|---|---|---|---|---|---|---|---|---|
| 1 | 후타재균열 | 0.3 | 0.5 | | 2.00 | m | 4 | |
| 2 | 후타재균열 | 0.3 | 0.3 | | 1.50 | m | 5 | |
| 3 | 균열부백태 | | 0.1 | 0.5 | 0.15 | m <sup>2</sup> | 3 | |
| 4 | 중분대재균열 | 0.2 | 1.0 | | 5.00 | m | 5 | |
| 5 | 후타재파손 | | 0.4 | 0.5 | 0.20 | m <sup>2</sup> | 1 | 21'상 보수 |
| 6 | 보수부파손 | | 0.2 | 0.5 | 0.10 | m <sup>2</sup> | 1 | 신규 |
| 7 | 후타재균열 | 0.3 | 0.5 | | 2.50 | m | 5 | 신규 |
| 8 | 후타재균열 | 0.3 | 0.3 | | 0.90 | m | 3 | 신규 |

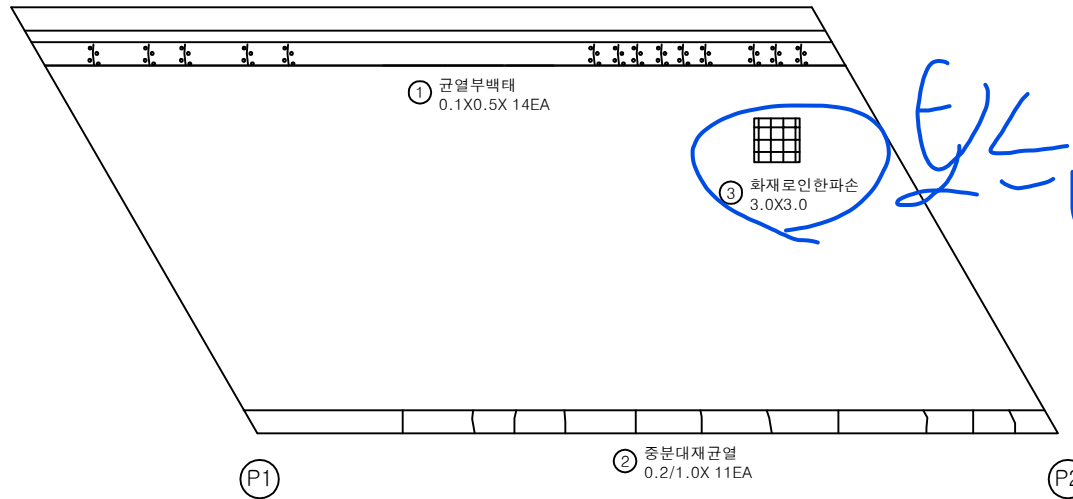
| 번호 | 손상내용 | 손상현황 | | | | | | 비고 |
|---|---|---|---|---|---|---|---|---|
| 1 | 균열부백태 | | 0.1 | 0.5 | 0.70 | m <sup>2</sup> | 14 | |
| 2 | 중분대재균열 | 0.2 | 1.0 | | 11.00 | m | 11 | |
| 3 | 화재로인한파손 | | 3.0 | 3.0 | 9.00 | m <sup>2</sup> | 1 | 21'상 보수 |

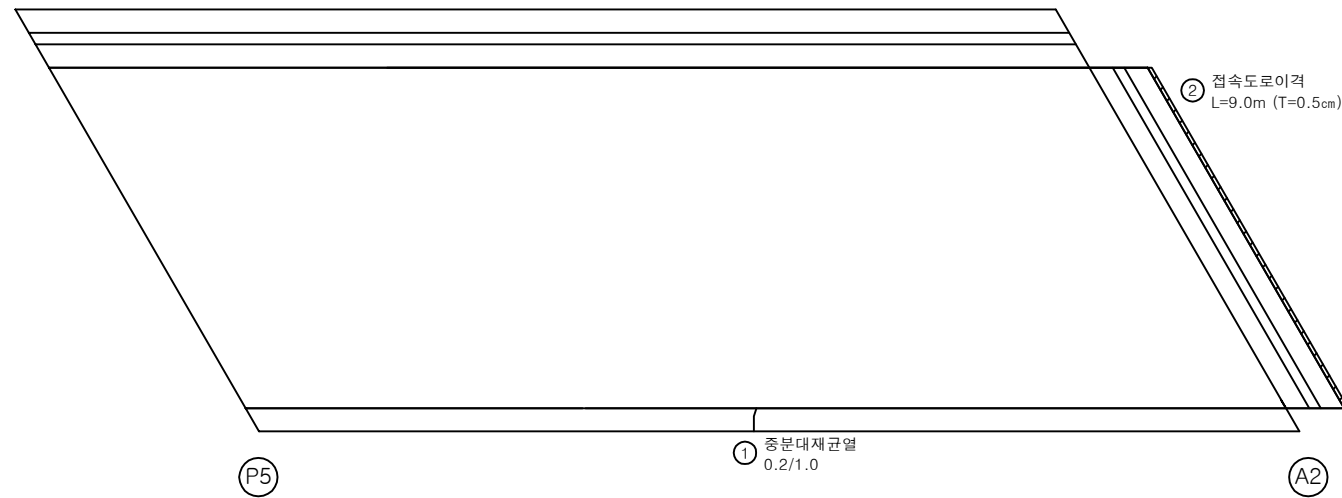
| 번호 | 손상내용 | 손상현황 | | | | | | 비고 |
|---|---|---|---|---|---|---|---|---|
| 1 | 중분대재균열 | 0.2 | 1.0 | | 1.00 | m | 1 | |

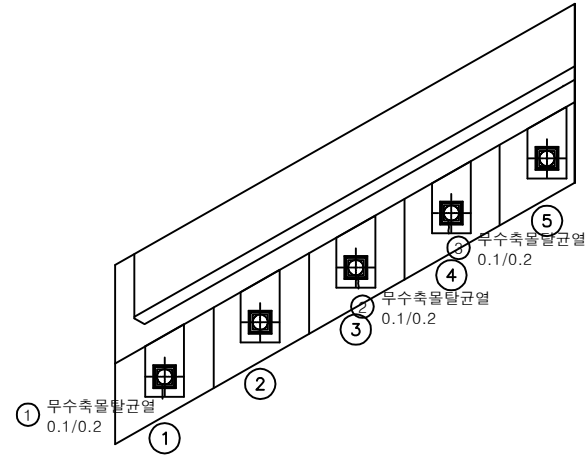
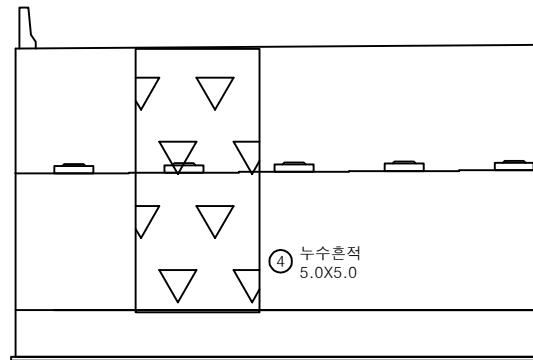
| 번호 | 손상내용 | 손상현황 | | | | | | 비고 |
|---|---|---|---|---|---|---|---|---|
| 1 | 무수축물탈균열 | 0.1 | 0.2 | | 0.20 | m | 1 | |
| 2 | 무수축물탈균열 | 0.1 | 0.2 | | 0.20 | m | 1 | |
| 3 | 무수축물탈균열 | 0.1 | 0.2 | | 0.20 | m | 1 | |
| 4 | 누수흔적 | | 5.0 | 5.0 | 25.00 | m <sup>2</sup> | 1 | 신규 |

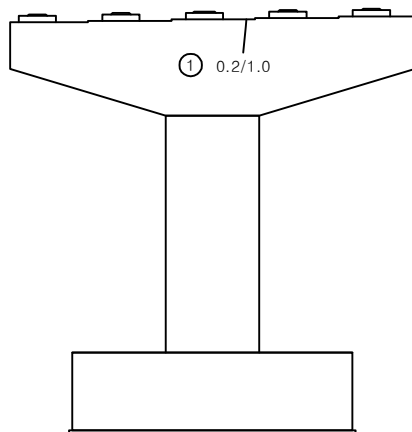
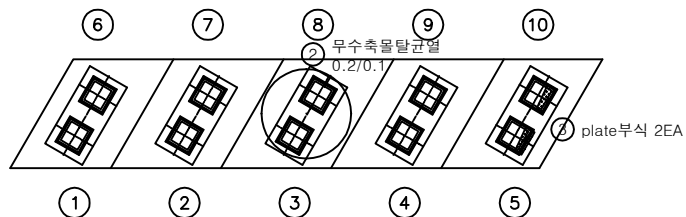
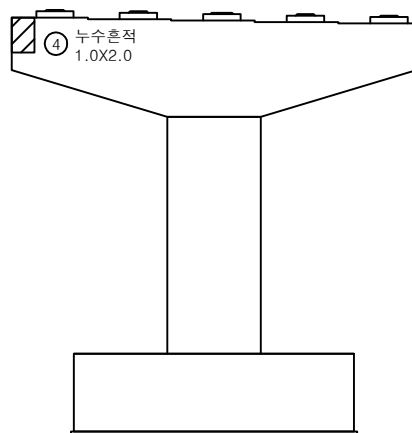
| 번호 | 손상내용 | 손상현황 | | | | | | 비고 |
|---|---|---|---|---|---|---|---|---|
| 1 | 균열 | 0.2 | 1.0 | | 1.00 | m | 1 | |
| 2 | 무수축물탈균열 | 0.2 | 0.1 | | 0.10 | m | 1 | 21'하 보수 |
| 3 | plate부식 | | | | 2.00 | EA | 2 | |
| 4 | 누수흔적 | | 1.0 | 2.0 | 2.00 | m <sup>2</sup> | 1 | |

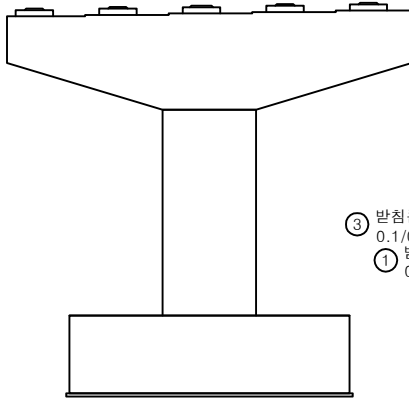
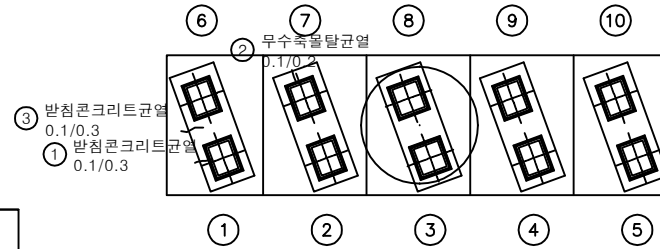
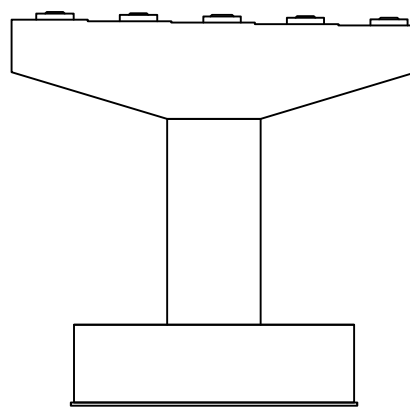
| 번호 | 손상내용 | 손상현황 | | | | | | 비고 |
|---|---|---|---|---|---|---|---|---|
| 1 | 발침콘크리트균열 | 0.1 | 0.3 | | 0.30 | m | 1 | |
| 2 | 무수축물탈균열 | 0.1 | 0.2 | | 0.20 | m | 1 | 21'하 보수 |
| 3 | 발침콘크리트균열 | 0.2 | 0.3 | | 0.30 | m | 1 | 신규 |

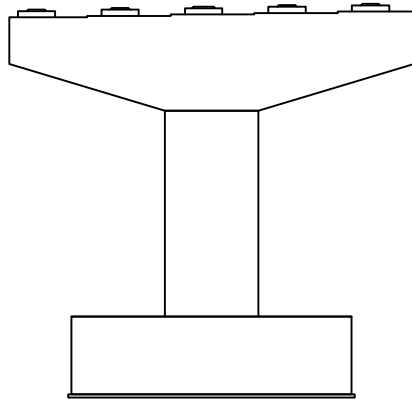
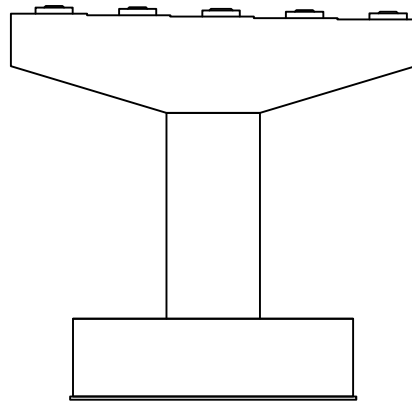
| 번호 | 손상내용 | 손상현황 | | | | | | 비고 |
|---|---|---|---|---|---|---|---|---|
| 1 | 무수축물탈균열 | 0.1 | 0.2 | | 0.20 | m | 1 | 20'상 보수 |
| 3 | plate부식 | | | | 2.00 | EA | 2 | 신규 |

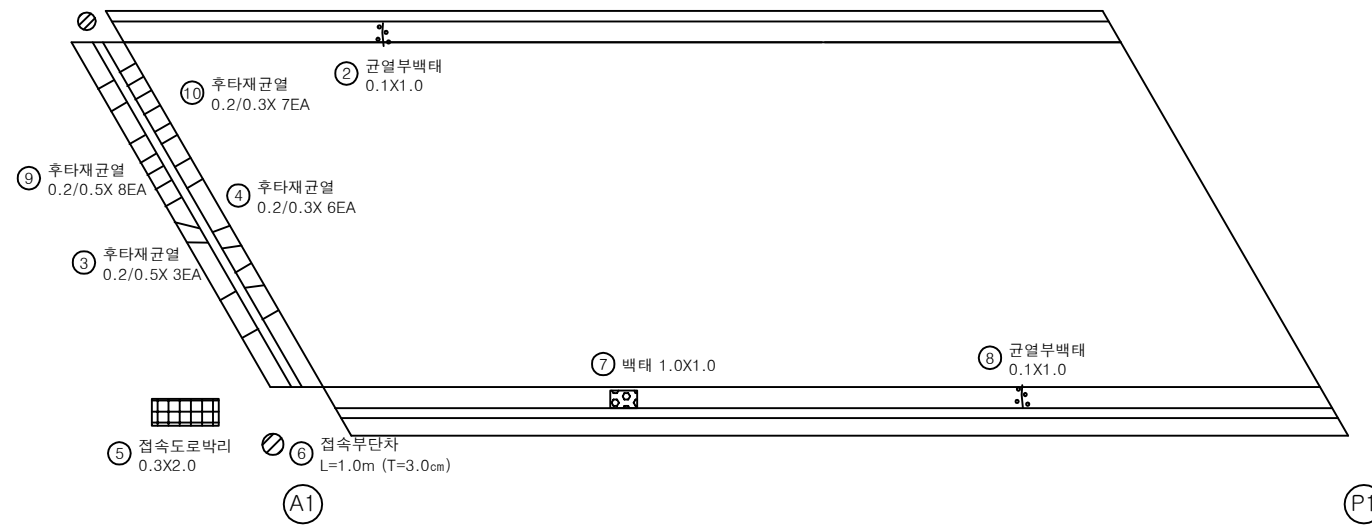
① 차수판볼트탈락 2EA

| 번호 | 손상내용 | 손상현황 | | | | | | 비고 |
|---|---|---|---|---|---|---|---|---|
| 2 | 균열부백태 | | 0.1 | 1.0 | 0.10 | m <sup>2</sup> | 1 | |
| 3 | 후타재균열 | 0.2 | 0.5 | | 1.50 | m | 3 | |
| 4 | 후타재균열 | 0.2 | 0.3 | | 1.80 | m | 6 | |
| 8 | 균열부백태 | | 0.1 | 1.0 | 0.10 | m <sup>2</sup> | 1 | |
| 9 | 후타재균열 | 0.2 | 0.5 | | 4.00 | m | 8 | 신규 |
| 10 | 후타재균열 | 0.2 | 0.3 | | 2.10 | m | 7 | 신규 |

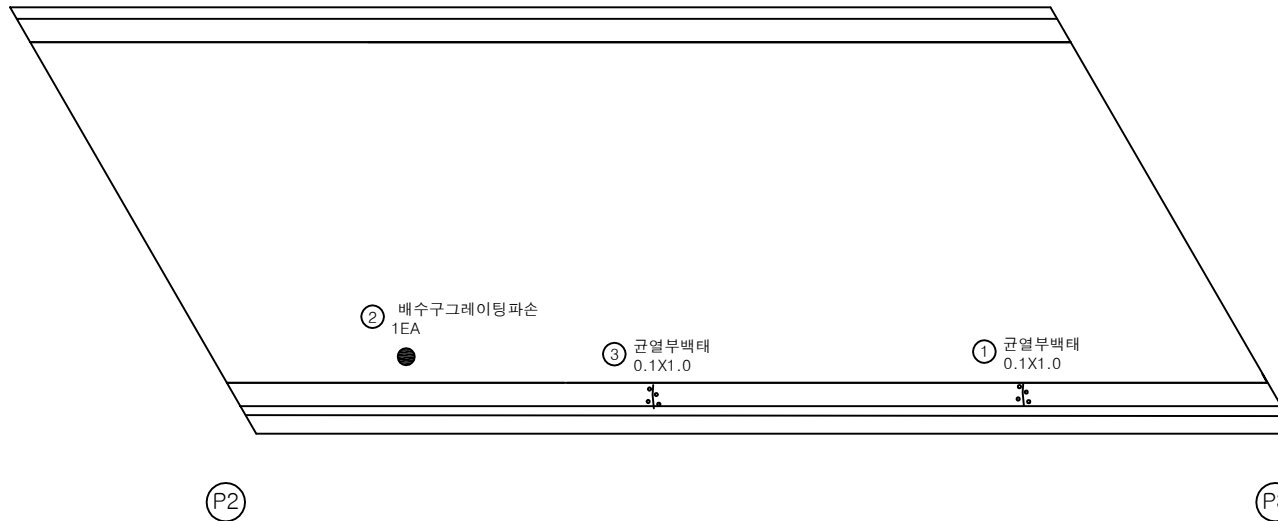
| 번호 | 손상내용 | 손상현황 | | | | | | 비고 |
|---|---|---|---|---|---|---|---|---|
| 1 | 균열부백태 | | 0.1 | 1.0 | 0.10 | m <sup>2</sup> | 1 | |
| 3 | 균열부백태 | | 0.1 | 1.0 | 0.10 | m <sup>2</sup> | 1 | 신규 |

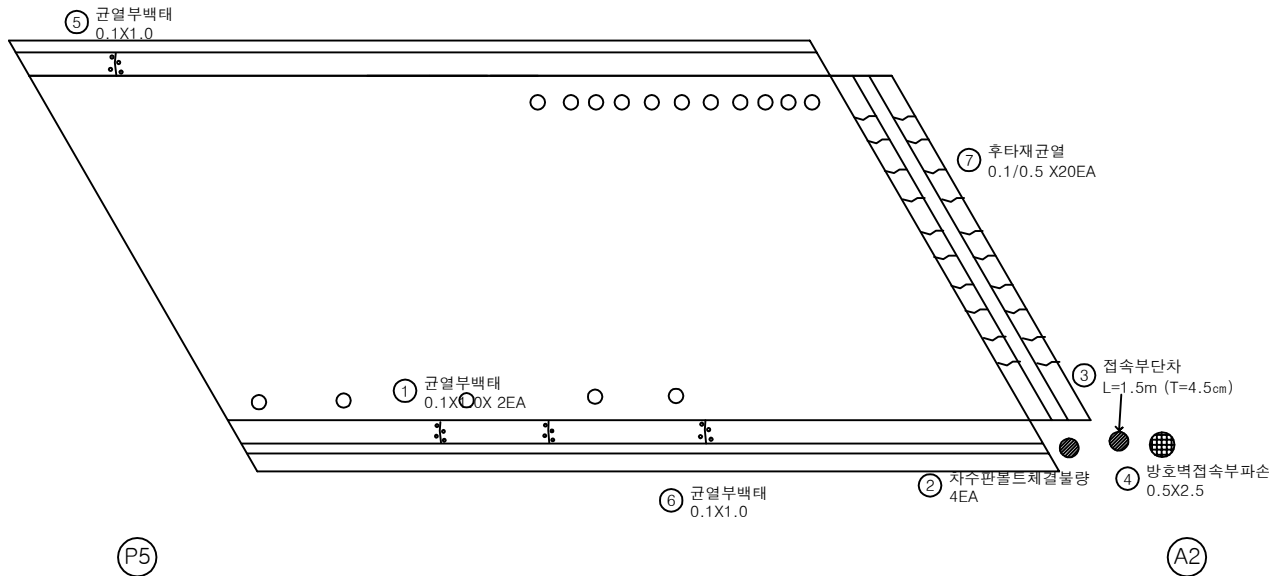
| 번호 | 손상내용 | 손상현황 | | | | | | 비고 |
|---|---|---|---|---|---|---|---|---|
| 1 | 균열부백태 | | 0.1 | 1.0 | 0.20 | m <sup>2</sup> | 2 | |
| 5 | 균열부백태 | | 0.1 | 1.0 | 0.10 | m <sup>2</sup> | 1 | 신규 |
| 6 | 균열부백태 | | 0.1 | 1.0 | 0.10 | m <sup>2</sup> | 1 | 신규 |
| 7 | 후타재균열 | 0.1 | 0.5 | | 10.00 | m | 20 | 신규 |

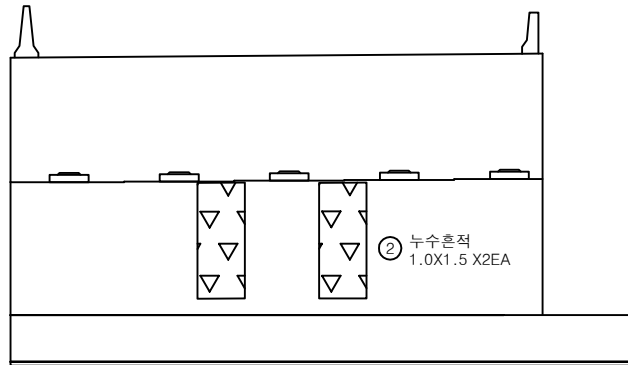
| 번호 | 손상내용 | 손상현황 | | | | | | 비고 |
|---|---|---|---|---|---|---|---|---|
| 1 | 받침콘크리트균열 | 0.2 | 1.5 | | 1.50 | m | 1 | |
| 2 | 누수흔적 | | 1.0 | 1.5 | 3.00 | m <sup>2</sup> | 2 | 신규 |

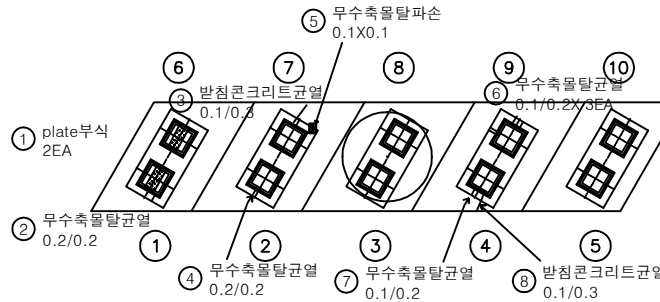
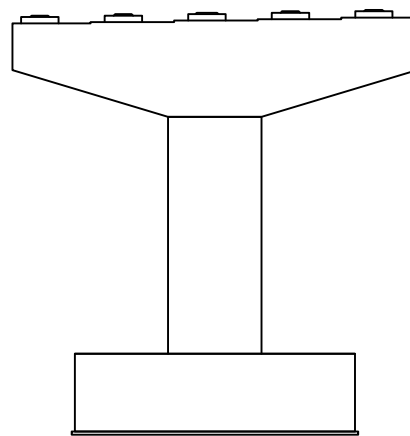
| 번호 | 손상내용 | 손상현황 | | | | | | 비고 |
|---|---|---|---|---|---|---|---|---|
| 1 | plate부식 | | | | 2.00 | EA | 2 | |
| 2 | 무수축물탈균열 | 0.2 | 0.2 | | 0.20 | m | 1 | 21'하 보수 |
| 3 | 받침콘크리트균열 | 0.1 | 0.3 | | 0.30 | m | 1 | |
| 4 | 무수축물탈균열 | 0.2 | 0.2 | | 0.20 | m | 1 | 21'하 보수 |
| 6 | 무수축물탈균열 | 0.1 | 0.2 | | 0.60 | m | 3 | 21'하 보수 |
| 7 | 무수축물탈균열 | 0.1 | 0.2 | | 0.20 | m | 1 | 21'하 보수 |
| 8 | 받침콘크리트균열 | 0.1 | 0.3 | | 0.30 | m | 1 | |

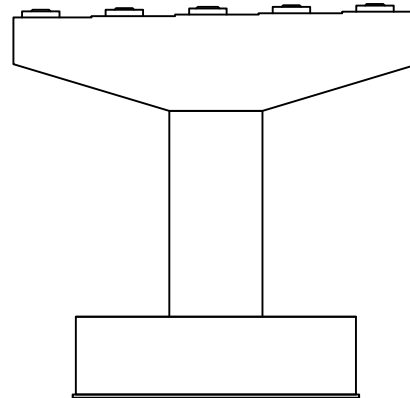
| 번호 | 손상내용 | 손상현황 | | | | | | 비 고 |
|---|---|---|---|---|---|---|---|---|
| 1 | 받침콘크리트균열 | 0.1 | 0.1 | | 0.10 | m | 1 | 손상명변경 |
| 2 | 받침콘크리트균열 | 0.1 | 0.3 | | 0.30 | m | 1 | |
| 4 | plate부식 | | | | 2.00 | EA | 2 | |

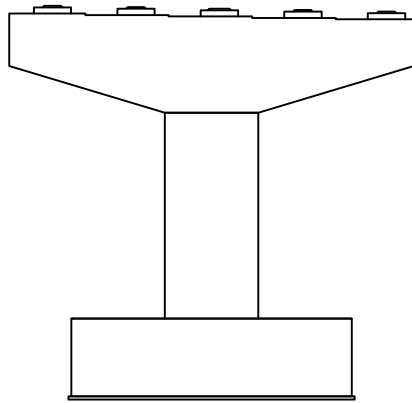
| 번호 | 손상내용 | 손상현황 | | | | | 비고 |
|---|---|---|---|---|---|---|---|
| 1 | 무수축물탈균열 | 0.1 | 0.2 | | 0.20 | m | 20'상 보수 |
| 2 | plate부식 | | | | 2.00 | EA | 신규 |
