상주영천고속도로 시설물 안전·하자점검 및 성능평가 용역  
(2021년 하반기 정밀안전점검)

# 외 관 조 사 망 도

낙동강대교

2021.12

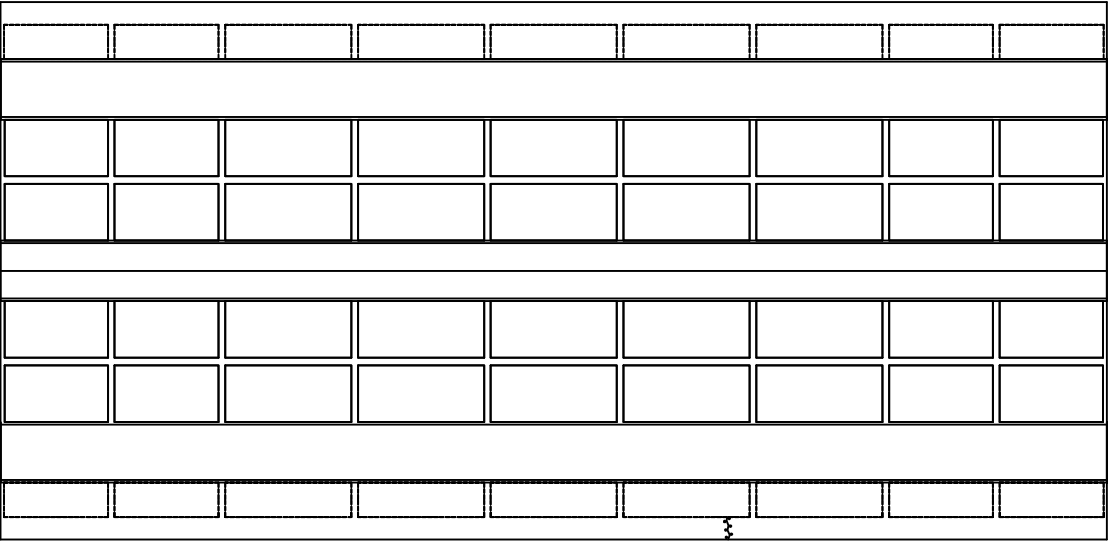
P2

① 균열부백태  
0.1X1.0

| 번호 | 손상내용 | 손상현황 | | | | | | 비고 |
|---|---|---|---|---|---|---|---|---|
| 1 | 균열부백태 | | 0.1 | 1.0 | 0.10 | m <sup>2</sup> | 1 | 신규 |
