상주영천고속도로 시설물 안전·하자점검 및 성능평가 용역  
(2021년 하반기 정밀안전점검)

# 외 관 조 사 망 도

신개교

2021.12

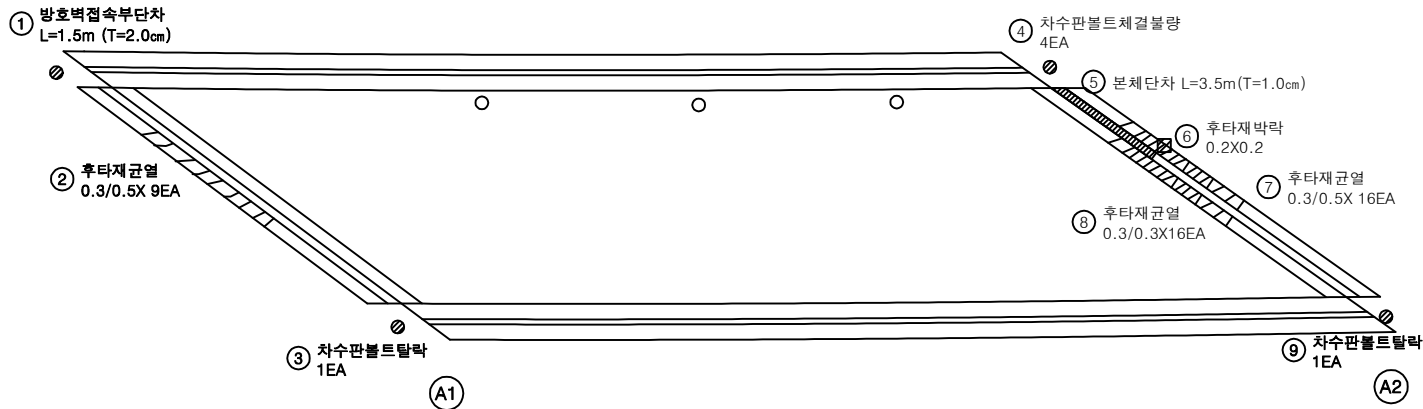
| 번호 | 손상내용 | 손상현황 | | | | | 비고 |
|---|---|---|---|---|---|---|---|
| 1 | 방호벽접속부단차 | | 1.5 | | 1.50 | m | 1 (T=2.0cm) |
| 2 | 후타재균열 | 0.3 | 0.5 | | 4.50 | m | 9 |
| 3 | 차수판볼트탈락 | | | | 1.00 | EA | 1 |
| 4 | 차수판볼트체결불량 | | | | 4.00 | EA | 4 |
| 5 | 본체단차 | | 3.5 | | 3.50 | m | 1 (T=1.0cm) |
| 6 | 후타재박락 | | 0.2 | 0.2 | 0.04 | m <sup>2</sup> | 1 |
| 7 | 후타재균열 | 0.3 | 0.5 | | 8.00 | m | 16 |
| 8 | 후타재균열 | 0.3 | 0.3 | | 4.80 | m | 16 |
| 9 | 차수판볼트탈락 | | | | 1.00 | EA | 1 |

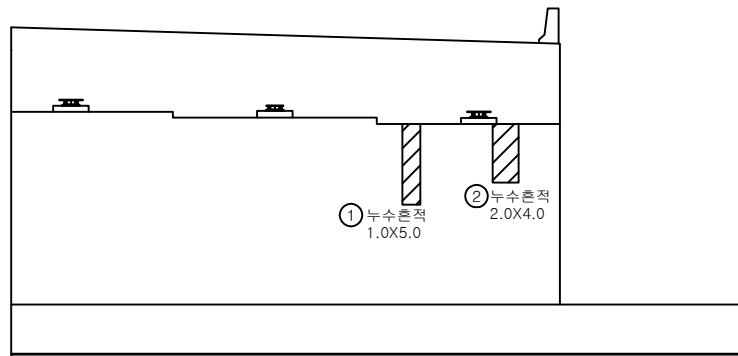
평면도

| 번호 | 손상내용 | 손상현황 | | | | | | 비고 |
|---|---|---|---|---|---|---|---|---|
| 1 | 누수흔적 | | 1.0 | 5.0 | 5.00 | m <sup>2</sup> | 1 | 신규 |
| 2 | 누수흔적 | | 2.0 | 4.0 | 8.00 | m <sup>2</sup> | 1 | 신규 |
| 3 | 발점콘크리트파손 | | 1.0 | 0.5 | 0.50 | m <sup>2</sup> | 1 | 신규 |

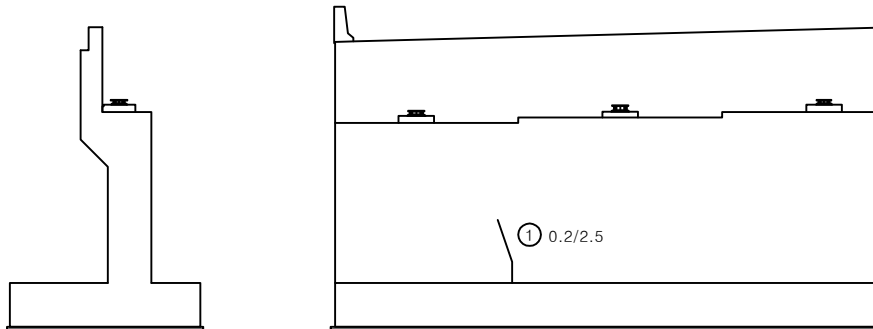
평면도

| 번호 | 손상내용 | 손상현황 | | | | | | 비고 |
|---|---|---|---|---|---|---|---|---|
| 1 | 균열 | 0.2 | 2.5 | | 2.50 | m | 1 | |

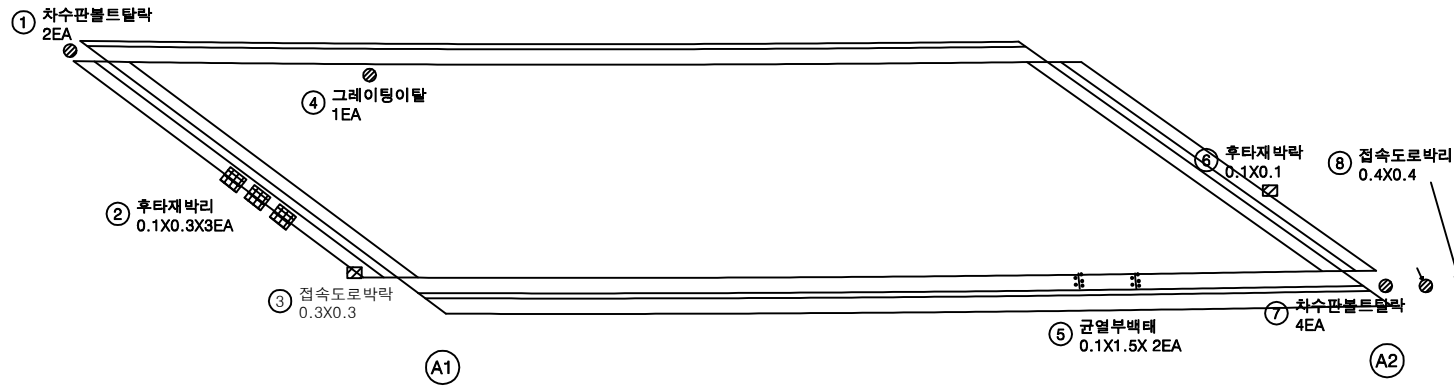
영 천 방 향

| 번호 | 손상내용 | 손상현황 | | | | | | 비고 |
|---|---|---|---|---|---|---|---|---|
| 1 | 차수판볼트탈락 | | | | 2.00 | EA | 2 | |
| 2 | 후타재박리 | | 0.1 | 0.3 | 0.09 | m <sup>2</sup> | 3 | |
| 3 | 접속도로박락 | | 0.3 | 0.3 | 0.09 | m <sup>2</sup> | 1 | |
| 4 | 그레이팅이탈 | | | | 1.00 | EA | 1 | |
| 5 | 균열부백태 | | 0.1 | 1.5 | 0.30 | m <sup>2</sup> | 2 | |
| 6 | 후타재박락 | | 0.1 | 0.1 | 0.01 | m <sup>2</sup> | 1 | |
| 7 | 차수판볼트탈락 | | | | 4.00 | EA | 4 | |
| 8 | 접속도로박리 | | 0.4 | 0.4 | 0.16 | m <sup>2</sup> | 1 | |

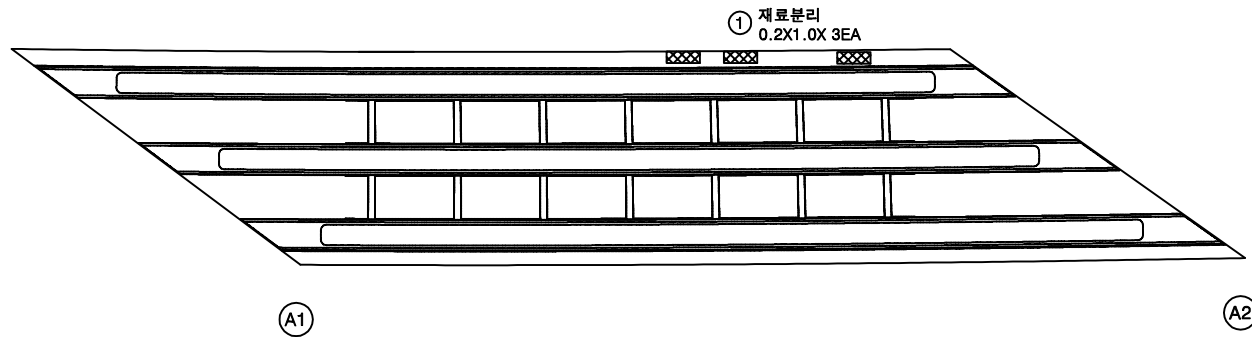
| 번호 | 손상내용 | 손상현황 | | | | | | 비고 |
|---|---|---|---|---|---|---|---|---|
| 1 | 재료분리 | | 0.2 | 1.0 | 0.60 | m <sup>2</sup> | 3 | 신규 |

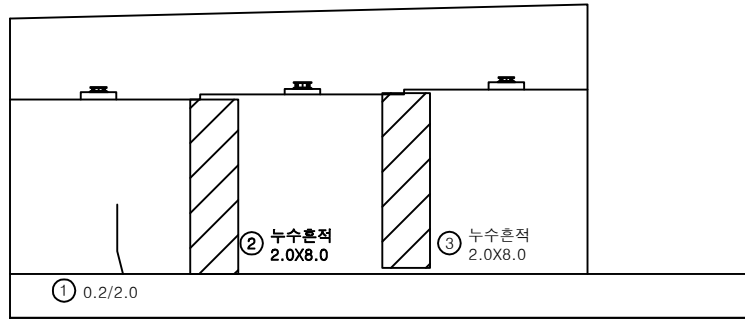
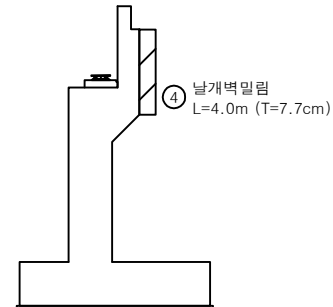
평면도

| 번호 | 손상내용 | 손상현황 | | | | | | 비고 |
|---|---|---|---|---|---|---|---|---|
| 1 | 균열 | 0.2 | 2.0 | | 2.00 | m | 1 | |
| 2 | 누수흔적 | | 2.0 | 8.0 | 16.0 | m <sup>2</sup> | 1 | |
| 3 | 누수흔적 | | 2.0 | 8.0 | 16.0 | m <sup>2</sup> | 1 | |
