상주영천고속도로 시설물 안전·하자점검 및 성능평가 용역  
(2021년 하반기 정밀안전점검)

# 외 관 조 사 망 도

월가교

2021.12

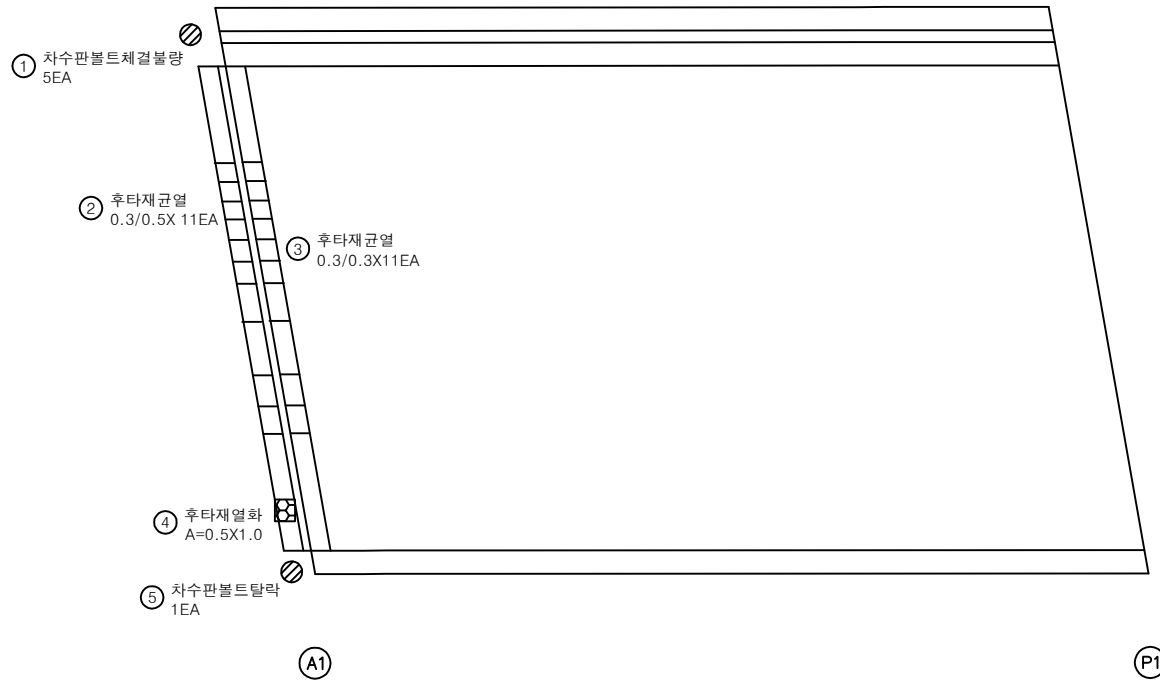
ID : 월가교(상주방향) 슬래브상면 S1

| 번호 | 손상내용 | 손상현황 | | | | | | 비고 |
|---|---|---|---|---|---|---|---|---|
| 1 | 차수판볼트 체결불량 | | | | 5.00 | EA | 5 | |
| 2 | 후타재균열 | 0.3 | 0.5 | | 5.50 | m | 11 | |
| 3 | 후타재균열 | 0.3 | 0.3 | | 3.30 | m | 11 | |
| 4 | 후타재열화 | | 0.5 | 1.0 | 0.50 | m² | 1 | |
| 5 | 차수판볼트탈락 | | | | 1.00 | EA | 1 | |

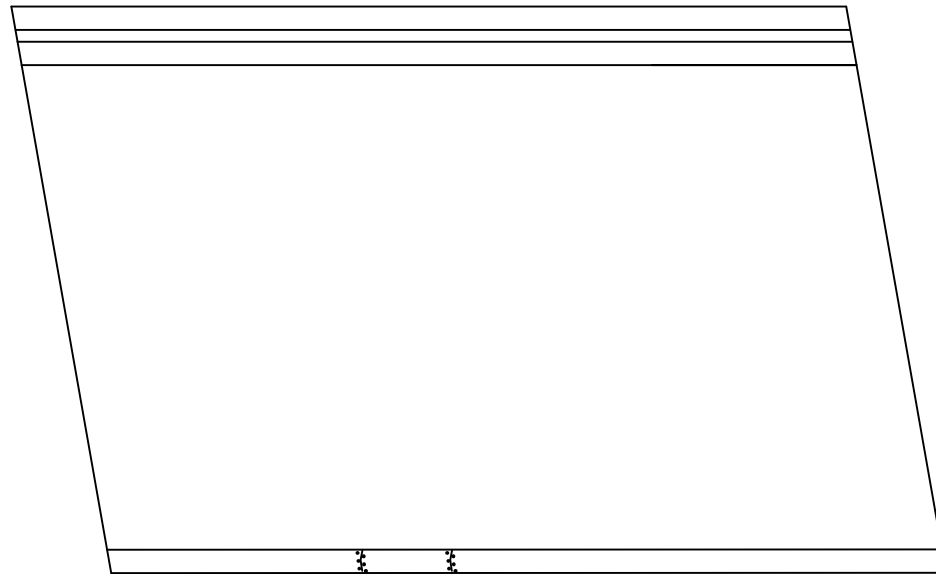
① 균열부백태  
A=0.1X1.0X 2EA

| 번호 | 손상내용 | 손상현황 | | | | | | 비고 |
|---|---|---|---|---|---|---|---|---|
| 1 | 균열부백태 | | 0.1 | 1.0 | 0.20 | m <sup>2</sup> | 2 | |

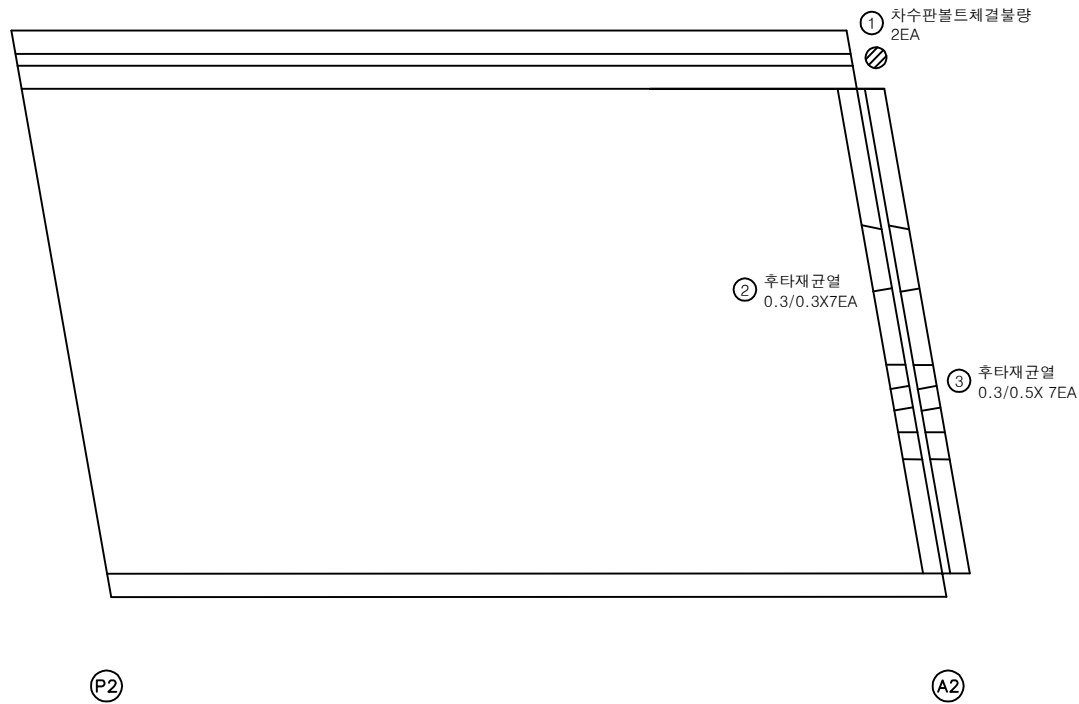
| 번호 | 손상내용 | 손상현황 | | | | | | 비고 |
|---|---|---|---|---|---|---|---|---|
| 1 | 차수판볼트체결불량 | | | | 2.00 | EA | 2 | |
| 2 | 후타재균열 | 0.2 | 0.3 | | 2.10 | m | 7 | |
| 3 | 후타재균열 | 0.2 | 0.5 | | 3.50 | m | 7 | |

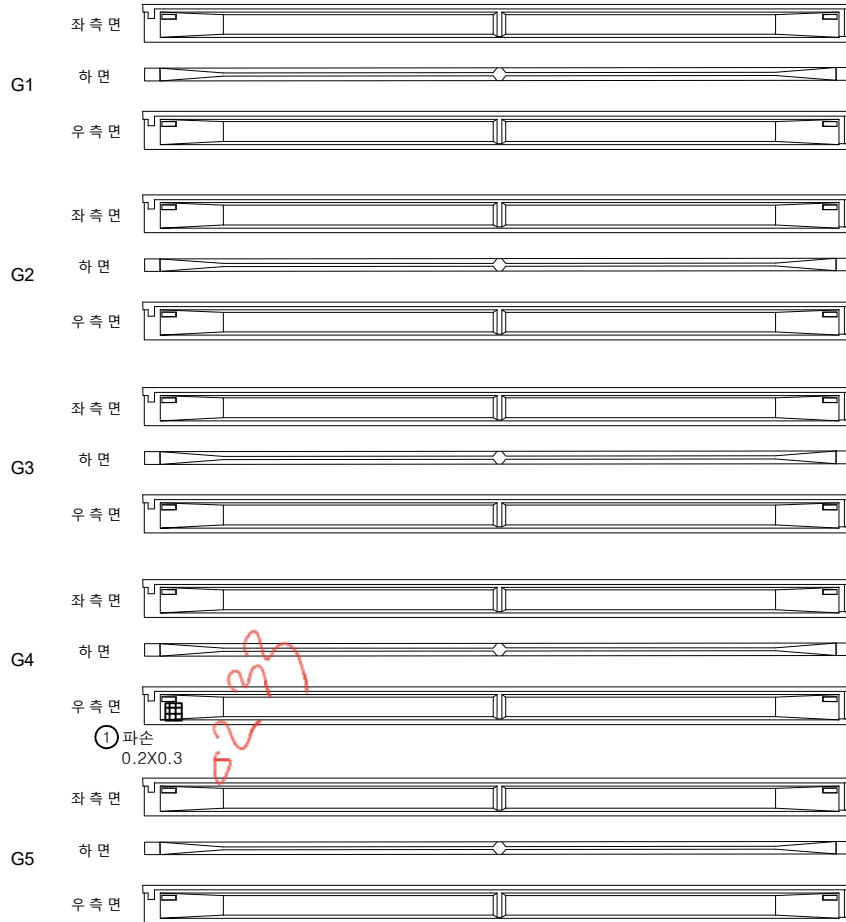
ID : 월가교(상주방향) 거더 S1 (G1~G5)

| 번호 | 손상내용 | 손상현황 | | | | | | 비고 |
|---|---|---|---|---|---|---|---|---|
| 1 | 파손 | | 0.2 | 0.3 | 0.06 | m <sup>2</sup> | 1 | 신규 |

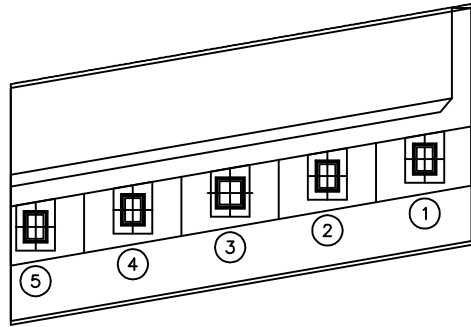
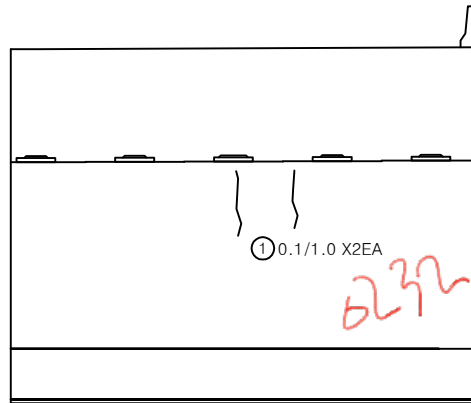
| 번호 | 손상내용 | 손상현황 | | | | | | 비고 |
|---|---|---|---|---|---|---|---|---|
| 1 | 균열 | 0.1 | 1.0 | | 2.00 | m | 2 | 신규 |

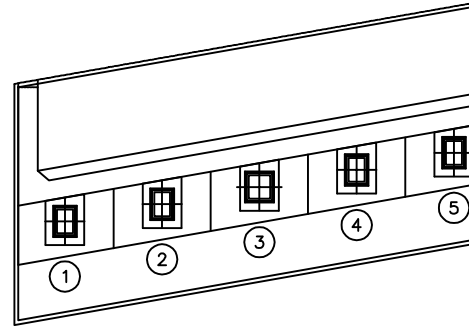
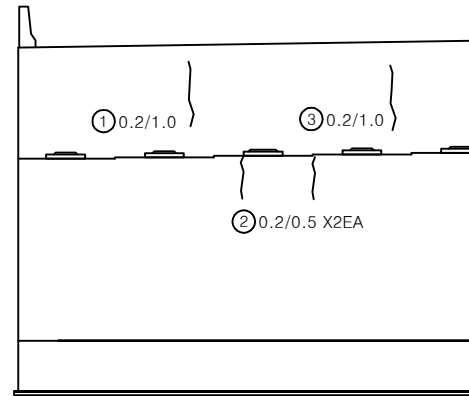
| 번호 | 손상내용 | 손상현황 | | | | | | 비고 |
|---|---|---|---|---|---|---|---|---|
| 1 | 균열 | 0.2 | 1.0 | | 1.00 | m | 1 | 신규 |
| 2 | 균열 | 0.2 | 0.5 | | 1.00 | m | 2 | 신규 |
| 3 | 균열 | 0.2 | 1.0 | | 1.00 | m | 1 | 신규 |

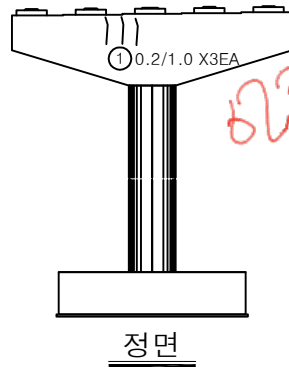
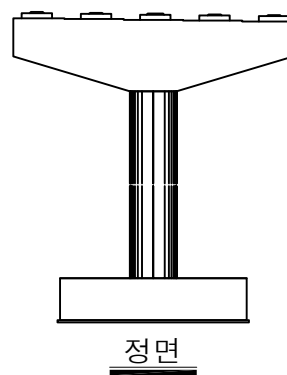
| 번호 | 손상내용 | 손상현황 | | | | | | 비고 |
|---|---|---|---|---|---|---|---|---|
| 1 | 균열 | 0.2 | 1.0 | | 3.00 | m | 3 | 신규 |

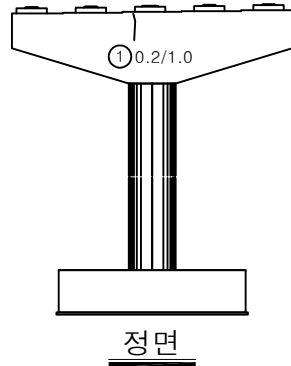
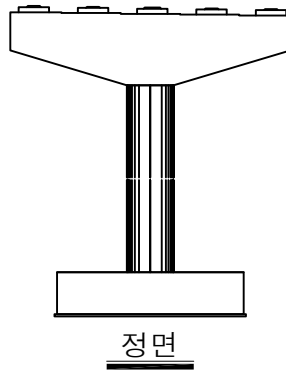
| 번호 | 손상내용 | 손상현황 | | | | | | 비고 |
|---|---|---|---|---|---|---|---|---|
| 1 | 균열 | 0.2 | 1.0 | | 1.00 | m | 1 | 신규 |

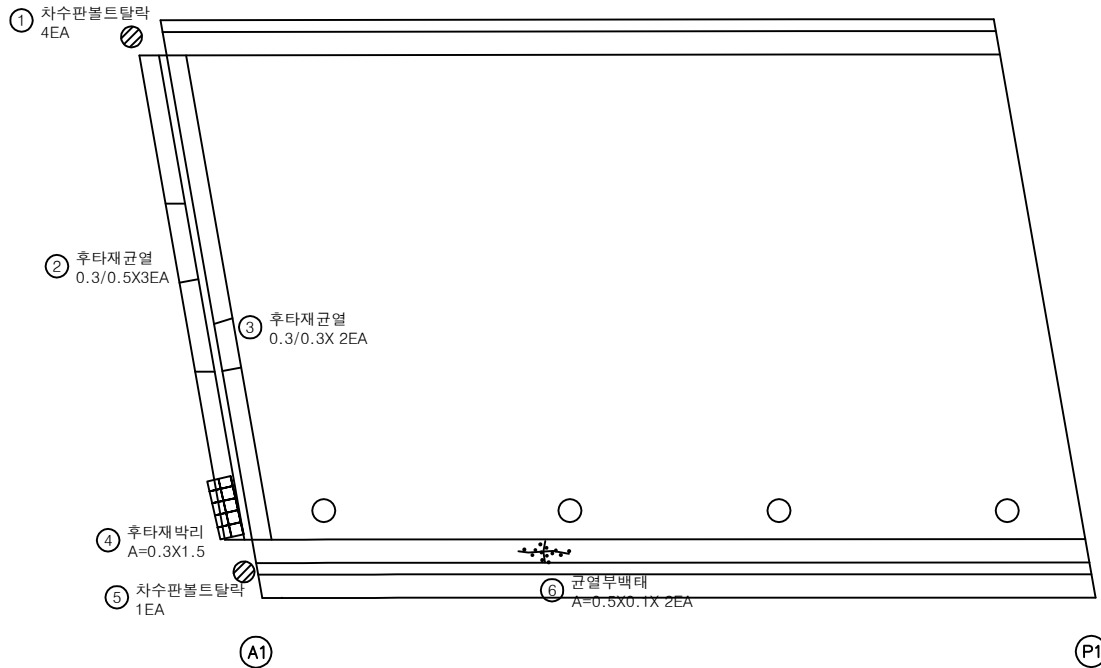
| 번호 | 손상내용 | 손상현황 | | | | | | 비고 |
|---|---|---|---|---|---|---|---|---|
| 2 | 후타재균열 | 0.3 | 0.5 | | 1.50 | m | 3 | |
| 3 | 후타재균열 | 0.3 | 0.3 | | 0.60 | m | 2 | |
| 6 | 균열부백태 | | 0.5 | 0.1 | 0.10 | m <sup>2</sup> | 2 | |

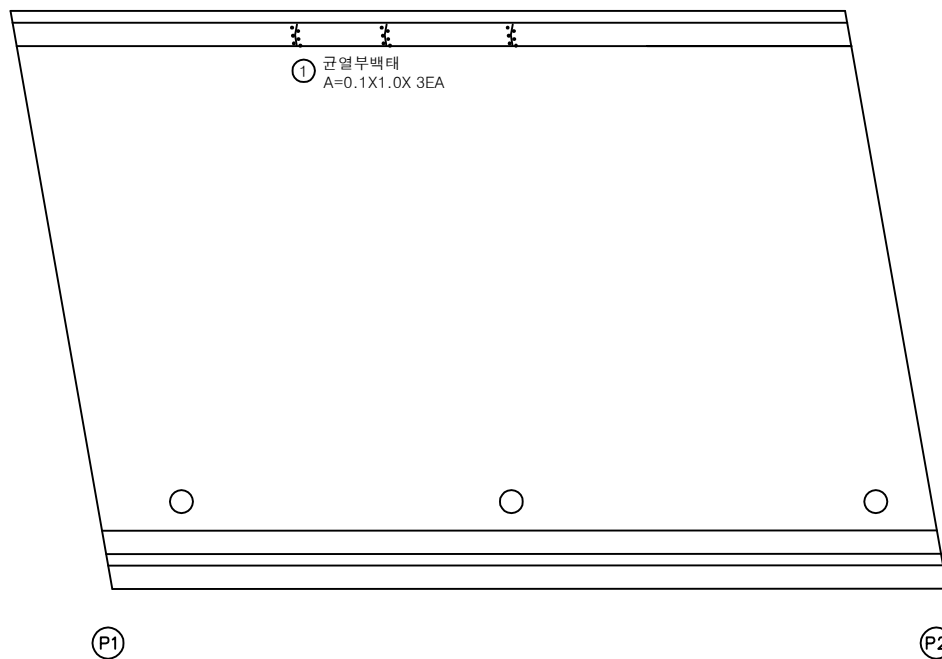
| 번호 | 손상내용 | 손상현황 | | | | | | 비고 |
|---|---|---|---|---|---|---|---|---|
| 1 | 균열부백태 | | 0.1 | 1.0 | 0.30 | m <sup>2</sup> | 3 | |

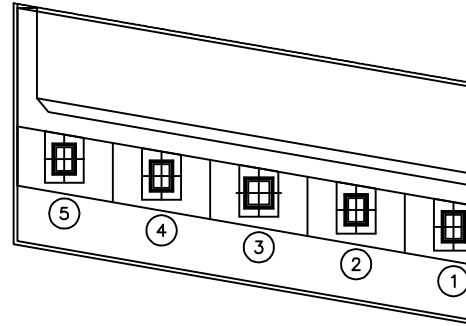
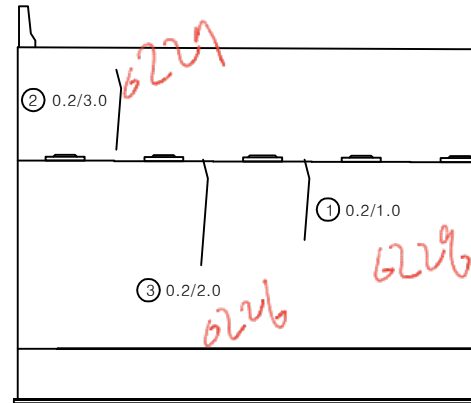
| 번호 | 손상내용 | 손상현황 | | | | | | 비고 |
|---|---|---|---|---|---|---|---|---|
| 1 | 균열 | 0.2 | 1.0 | | 1.00 | m | 1 | |
| 2 | 균열 | 0.2 | 3.0 | | 3.00 | m | 1 | |
| 3 | 균열 | 0.2 | 2.0 | | 2.00 | m | 1 | 신규 |

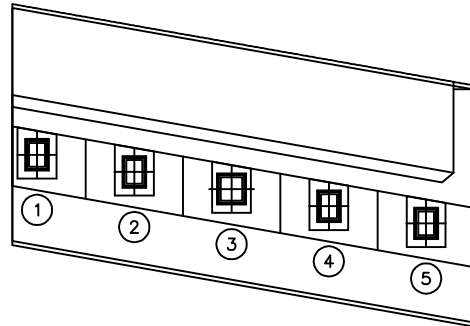
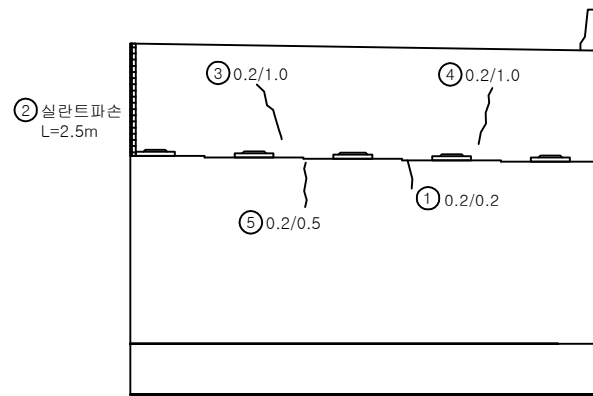
| 번호 | 손상내용 | 손상현황 | | | | | | 비고 |
|---|---|---|---|---|---|---|---|---|
| 1 | 균열 | 0.2 | 0.2 | | 0.20 | m | 1 | 손상감소 |
| 3 | 균열 | 0.2 | 1.0 | | 1.00 | m | 1 | 신규 |
| 4 | 균열 | 0.2 | 1.0 | | 1.00 | m | 1 | 신규 |
| 5 | 균열 | 0.2 | 0.5 | | 0.50 | m | 1 | 신규 |

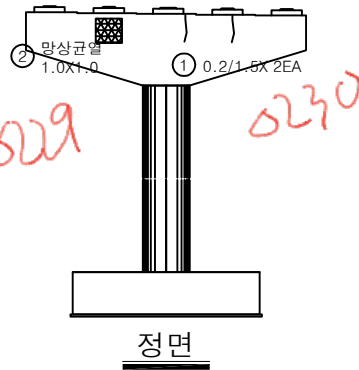
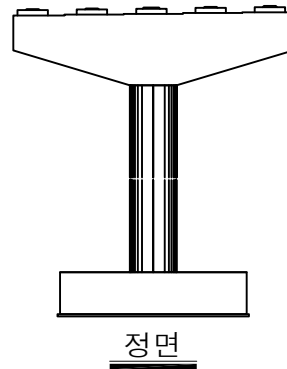
| 번호 | 손상내용 | 손상현황 | | | | | | 비고 |
|---|---|---|---|---|---|---|---|---|
| 1 | 균열 | 0.2 | 1.5 | | 3.00 | m <sup>2</sup> | 2 | |
| 2 | 망상균열 | | 1.0 | 1.0 | 1.00 | m <sup>2</sup> | 1 | 신규 |
| 3 | 받침콘크리트균열 | 0.2 | 0.5 | | 0.50 | m | 1 | 신규 |

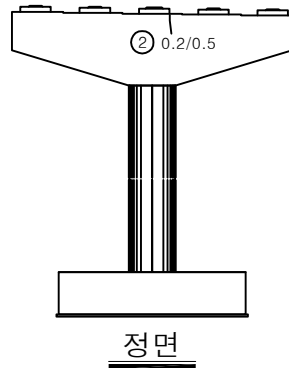
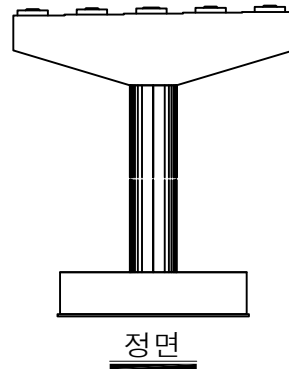
| 번호 | 손상내용 | 손상현황 | | | | | | 비고 |
|---|---|---|---|---|---|---|---|---|
| 1 | plate부식 | | | | 1.00 | EA | 1 | |
| 2 | 균열 | 0.2 | 0.5 | | 0.50 | m | 1 | 신규 |
| 3 | 발침콘크리트균열 | 0.2 | 0.5 | | 0.50 | m | 1 | 신규 |
