상주영천고속도로 시설물 안전·하자점검 및 성능평가 용역  
(2021년 하반기 정밀안전점검)

# 외 관 조 사 망 도

도개교

2021.12

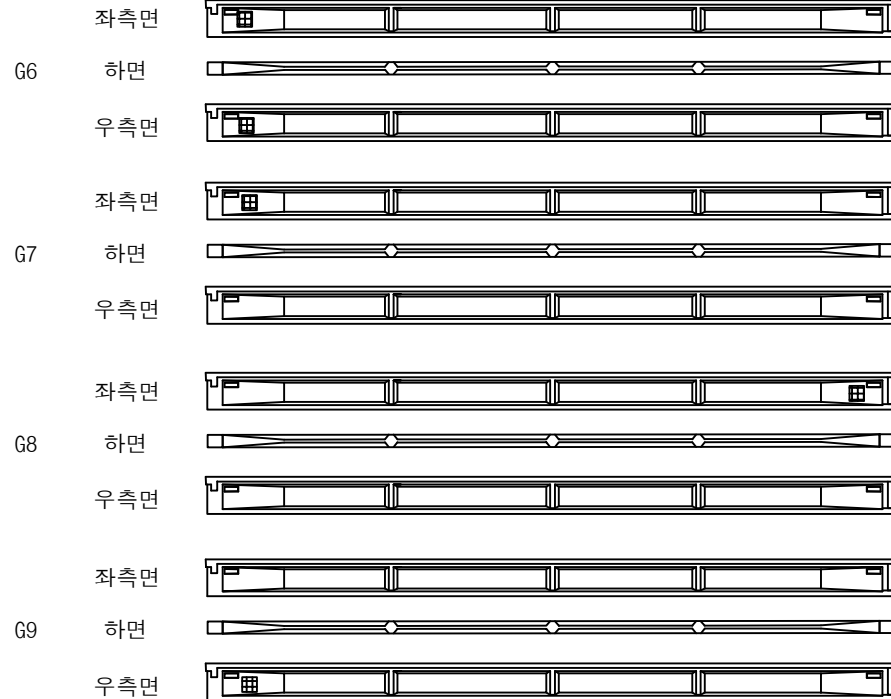
② 인양홀박리, 박락  
0.2X0.3X3EA

② 인양홀박리, 박락  
0.3X0.3

③ 거더파손  
0.2X0.2

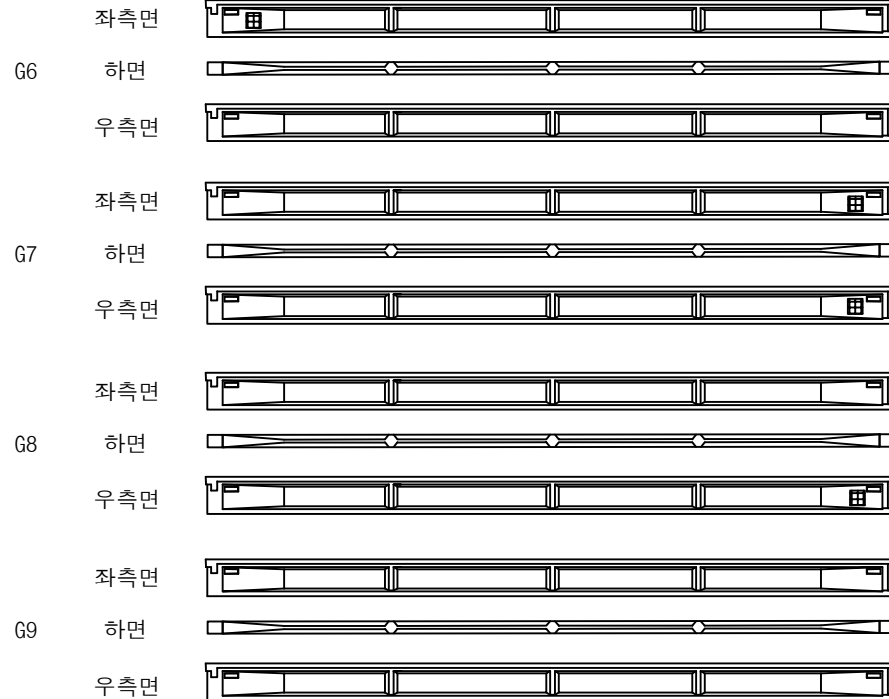
① 인양홀박리, 박락  
0.2X0.3

② 인양홀박락  
0.2X0.2 X3EA
