상주영천고속도로 시설물 안전·하자점검 및 성능평가 용역  
(2021년 하반기 정밀안전점검)

# 외 관 조 사 망 도

신계교

2021.12

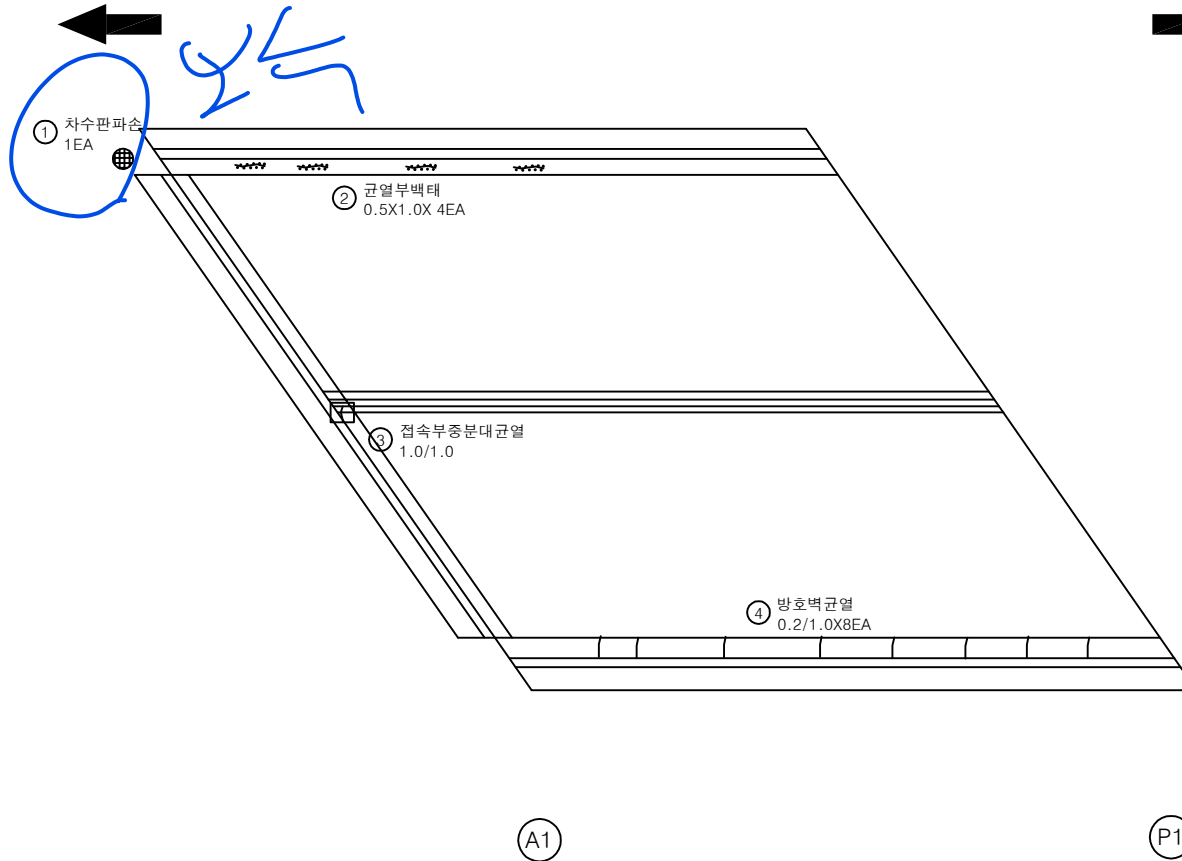
| 번호 | 손상내용 | 손상현황 | | | | | | 비고 |
|---|---|---|---|---|---|---|---|---|
| 1 | 차수판파손<br>1EA | | | | 1.00 | EA | 1 | |
| 2 | 균열부백태 | | 0.5 | 1.0 | 2.00 | m <sup>2</sup> | 4 | |
| 3 | 접속부중분대균열 | 1.0 | 1.0 | | 1.00 | m | 1 | |
| 4 | 방호벽균열 | 0.2 | 1.0 | | 8.00 | m | 8 | |

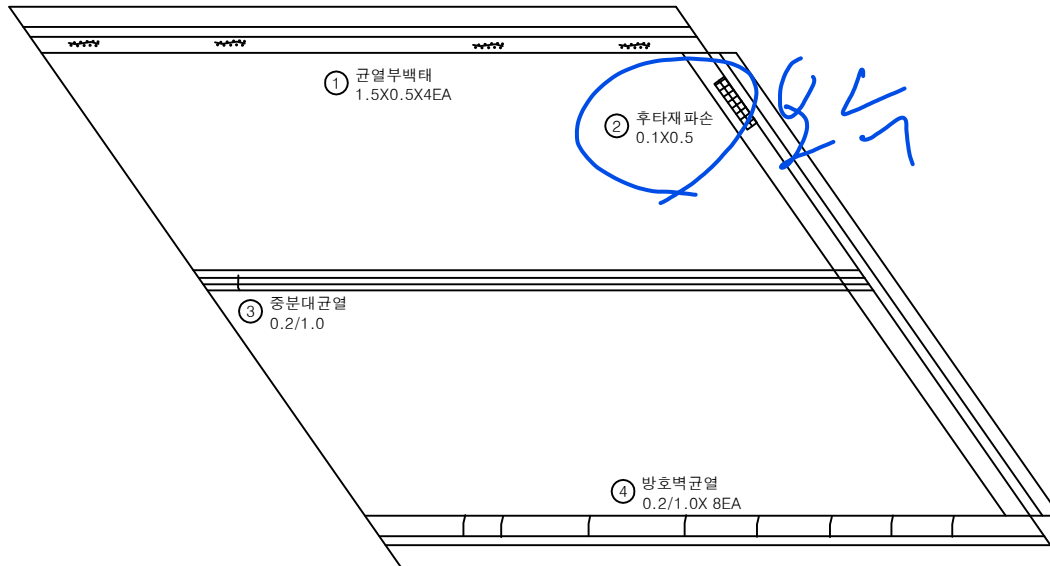
| 번호 | 손상내용 | 손상현황 | | | | | | 비고 |
|---|---|---|---|---|---|---|---|---|
| 1 | 균열부백태 | | 1.5 | 0.5 | 3.00 | m <sup>2</sup> | 4 | |
| 2 | 후타재 파손 | | 0.1 | 0.5 | 0.05 | m <sup>2</sup> | 1 | 21'상 보수 |
| 3 | 중분대균열 | 0.2 | 1.0 | | 1.00 | m | 1 | |
| 4 | 방호벽균열 | 0.2 | 1.0 | | 8.00 | m | 8 | |

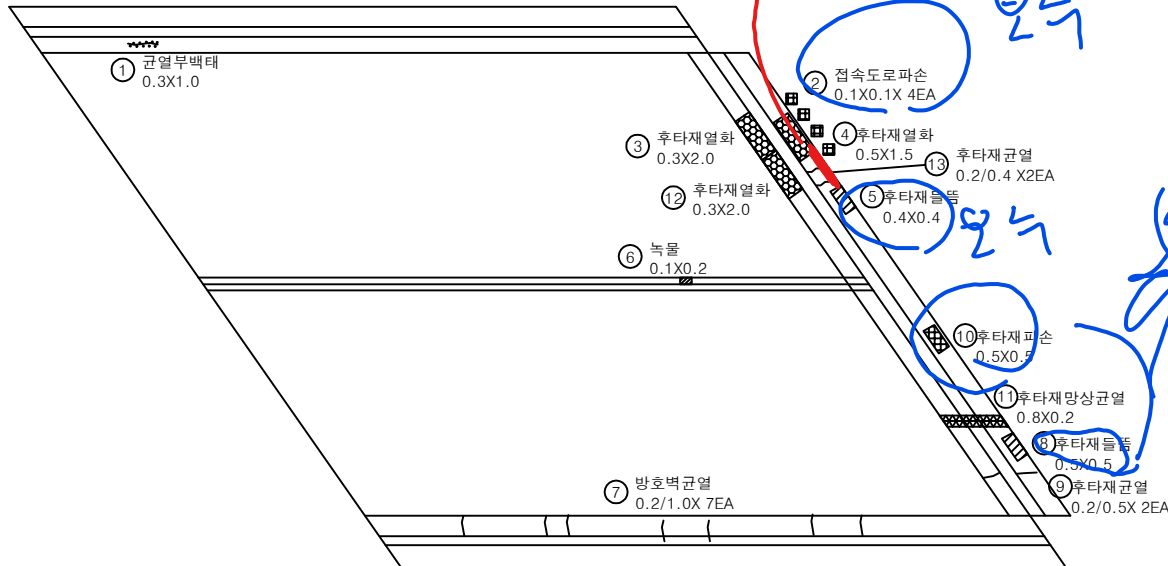
| 번호 | 손상내용 | 손상현황 | | | | | | 비고 |
|---|---|---|---|---|---|---|---|---|
| 1 | 균열무백태 | | 0.3 | 1.0 | 0.30 | m <sup>2</sup> | 1 | |
| 2 | 점속도로파손 | | 0.1 | 0.1 | 0.04 | m <sup>2</sup> | 4 | 21'상 보수 |
| 3 | 후타재열화 | | 0.3 | 2.0 | 0.60 | m <sup>2</sup> | 1 | |
| 4 | 후타재열화 | | 0.5 | 1.5 | 0.75 | m <sup>2</sup> | 1 | |
| 5 | 후타재열화 | | 0.4 | 0.4 | 0.16 | m <sup>2</sup> | 1 | 21'상 보수 |
| 6 | 녹물 | | 0.1 | 0.2 | 0.02 | m <sup>2</sup> | 1 | |
| 7 | 방호벽균열 | 0.2 | 1.0 | | 7.00 | m | 7 | |
| 8 | 후타재열화 | | 0.5 | 0.5 | 0.25 | m <sup>2</sup> | 1 | |
| 9 | 후타재균열 | 0.2 | 0.5 | | 1.00 | m | 2 | 21'상 보수 |
| 10 | 후타재파손 | | 0.5 | 0.5 | 0.25 | m <sup>2</sup> | 1 | 21'상 보수 |
| 11 | 후타재망상균열 | | 0.8 | 0.2 | 0.16 | m <sup>2</sup> | 1 | 21'상 보수 |
| 12 | 후타재열화 | | 0.3 | 2.0 | 0.60 | m <sup>2</sup> | 1 | 신규 |
| 13 | 후타재균열 | 0.2 | 0.4 | | 0.80 | m | 2 | 신규 |

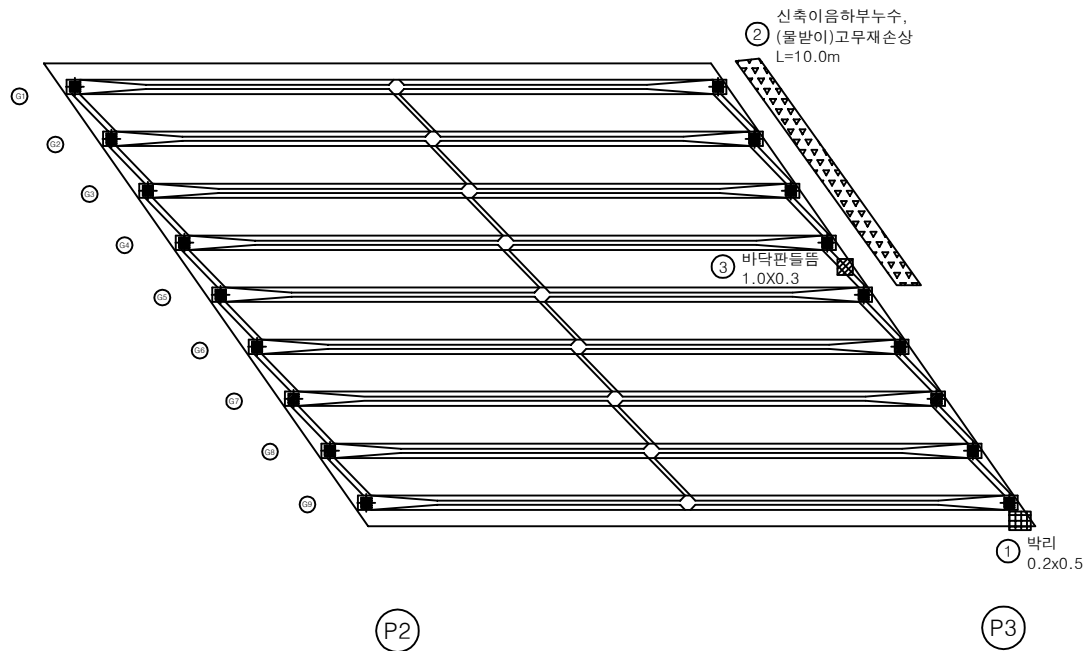
| 번호 | 손상내용 | 손상현황 | | | | | | 비고 |
|---|---|---|---|---|---|---|---|---|
| 1 | 박리 | | 0.2 | 0.5 | 1.00 | m <sup>2</sup> | 1 | |
| 2 | 신축이음하부누수, (물받이)고무재손상 | | 10.0 | | 10.00 | m | 1 | 신규 |
| 3 | 바닥판들뜸 | | 1.0 | 0.3 | 0.30 | m <sup>2</sup> | 1 | 신규 |

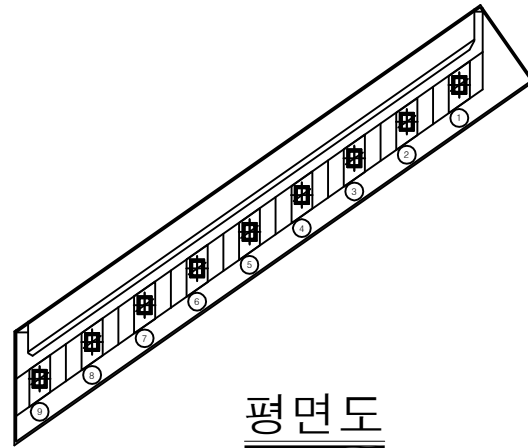
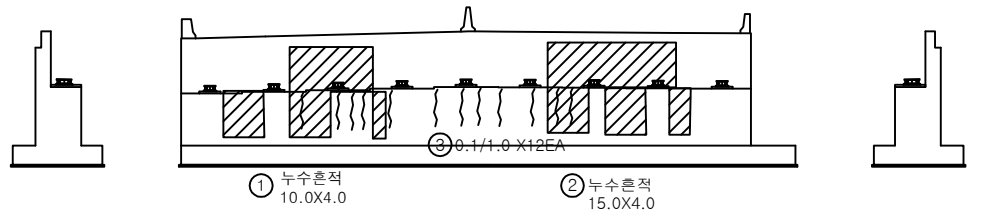
| 번호 | 손상내용 | 손상현황 | | | | | | 비 고 |
|---|---|---|---|---|---|---|---|---|
| 1 | 누수흔적 | | 10.0 | 4.0 | 40.00 | m <sup>2</sup> | 1 | 손상감소 |
| 2 | 누수흔적 | | 15.0 | 4.0 | 60.00 | m <sup>2</sup> | 1 | 신규 |
| 3 | 균열 | 0.1 | 1.0 | | 12.00 | m | 12 | 신규 |

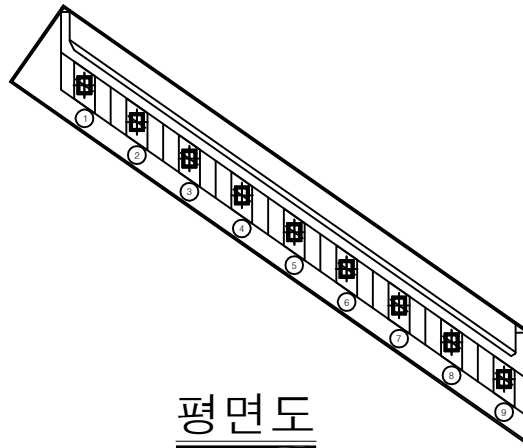
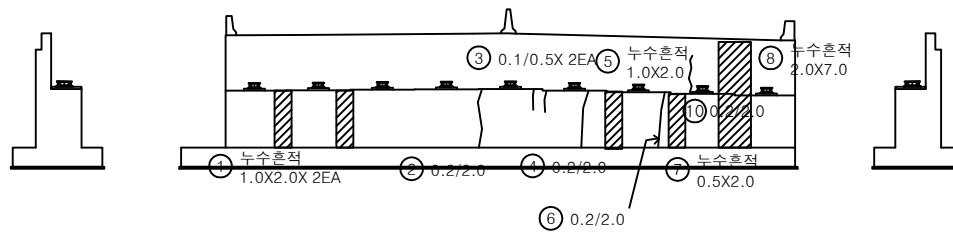
| 번호 | 손상내용 | 손상현황 | | | | | | 비 고 |
|---|---|---|---|---|---|---|---|---|
| 1 | 누수흔적 | | 1.0 | 2.0 | 4.00 | m <sup>2</sup> | 2 | |
| 2 | 균열 | 0.2 | 2.0 | | 2.00 | m | 1 | 21'상 보수 |
| 3 | 균열 | 0.1 | 0.5 | | 1.00 | m | 2 | |
| 4 | 균열 | 0.2 | 2.0 | | 2.00 | m | 1 | |
| 5 | 누수흔적 | | 1.0 | 2.0 | 2.00 | m <sup>2</sup> | 1 | |
| 6 | 균열 | 0.2 | 2.0 | | 2.00 | m | 1 | |
| 7 | 누수흔적 | | 0.5 | 2.0 | 1.00 | m <sup>2</sup> | 1 | |
| 8 | 누수흔적 | | 2.0 | 7.0 | 14.00 | m <sup>2</sup> | 1 | |
| 9 | 균열 | 0.2 | 2.0 | | 2.00 | m | 1 | 신규 |

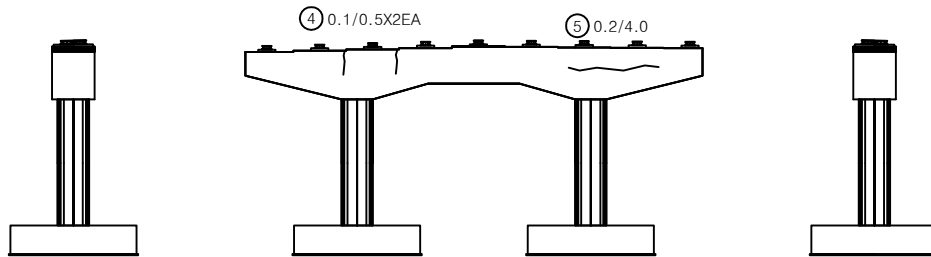
| 번호 | 손상내용 | 손상현황 | | | | | 비고 |
|---|---|---|---|---|---|---|---|
| 1 | 균열 | 0.1 | 1.0 | | 4.00 | m | 4 |
| 2 | 망상균열 | | 3.0 | 1.0 | 3.00 | m <sup>2</sup> | 1 21'상 보수 |
| 4 | 균열 | 0.1 | 0.5 | | 1.00 | m | 2 |
| 5 | 균열 | 0.2 | 4.0 | | 4.00 | m | 1 신규 |

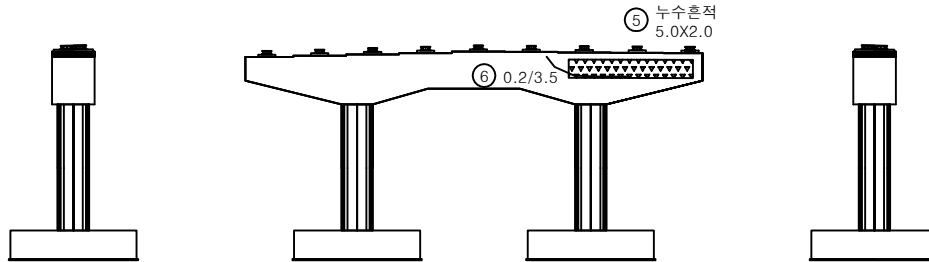
| 번호 | 손상내용 | 손상현황 | | | | | | 비고 |
|---|---|---|---|---|---|---|---|---|
| 1 | 누수흔적 | | 1.0 | 1.0 | 5.00 | m <sup>2</sup> | 5 | |
| 3 | plate부식 | | | | 16.0 | EA | 16 | |
| 5 | 누수흔적 | | 5.0 | 2.0 | 10.00 | m <sup>2</sup> | 1 | 신규 |
| 6 | 균열 | 0.2 | 3.5 | | 3.50 | m | 1 | 신규 |
