상주영천고속도로 시설물 안전·하자점검 및 성능평가 용역  
(2021년 하반기 정밀안전점검)

# 외 관 조 사 망 도

산호교

2021.12

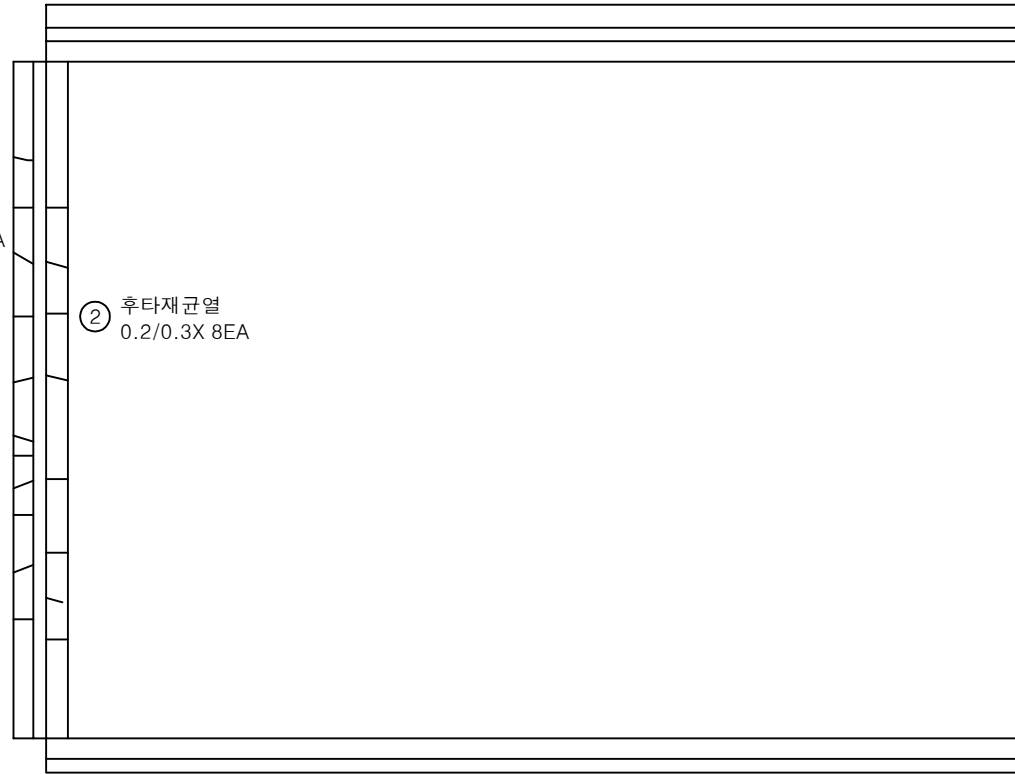
ID : 산호교(상주방향) 슬래브상면 S1

① 후타재균열  
0.2/0.5X11EA

② 후타재균열  
0.2/0.3X 8EA

| 번호 | 손상내용 | 손상현황 | | | | | | 비고 |
|---|---|---|---|---|---|---|---|---|
| 1 | 후타재균열 | 0.2 | 0.5 | | 5.50 | m | 11 | |
| 2 | 후타재균열 | 0.2 | 0.3 | | 2.40 | m | 8 | |

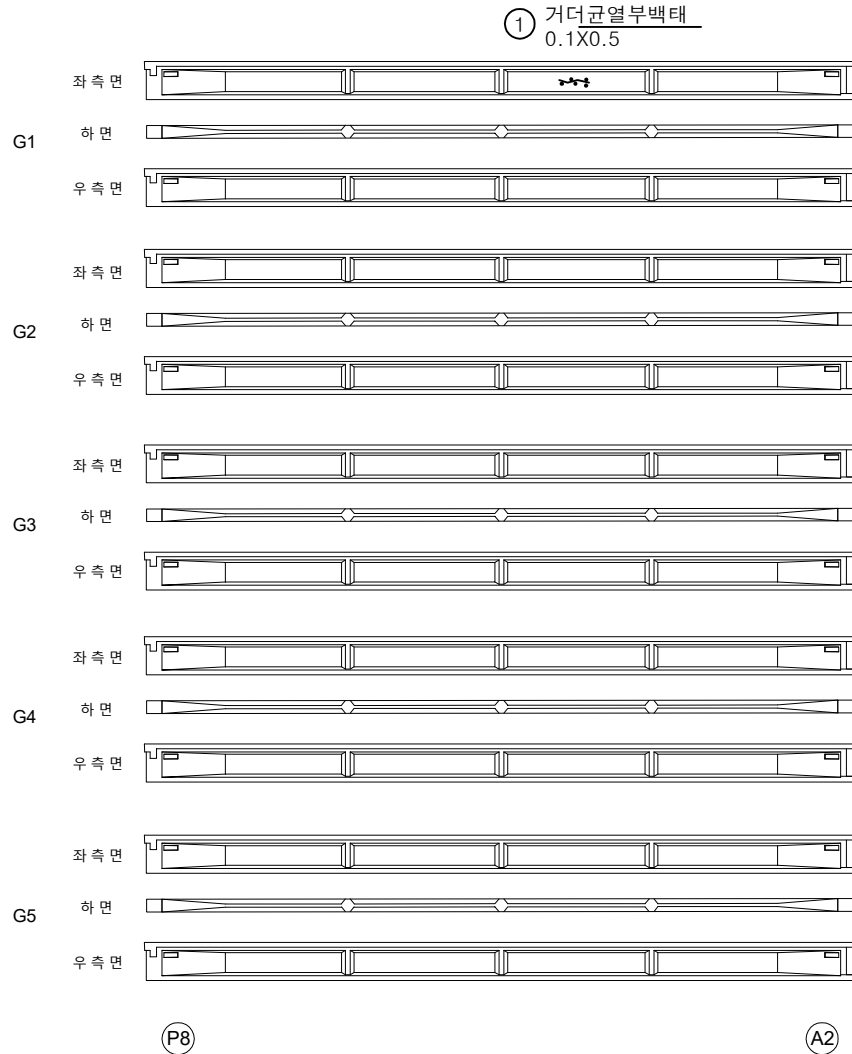
| 번호 | 손상내용 | 손상현황 | | | | | 비고 |
|---|---|---|---|---|---|---|---|
| 1 | 거더균열부백태 | | 0.1 | 0.5 | 0.05 | m <sup>2</sup> | 신규 |

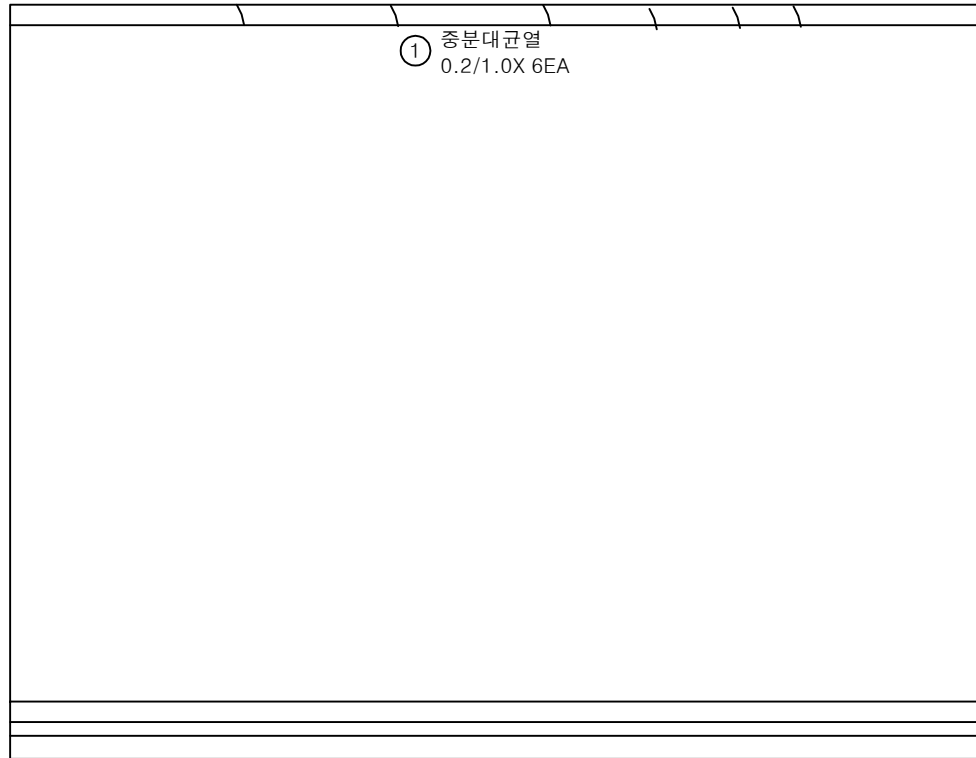
| 번호 | 손상내용 | 손상현황 | | | | | | 비고 |
|---|---|---|---|---|---|---|---|---|
| 1 | 중분대균열 | 0.2 | 1.0 | | 6.00 | m | 6 | |

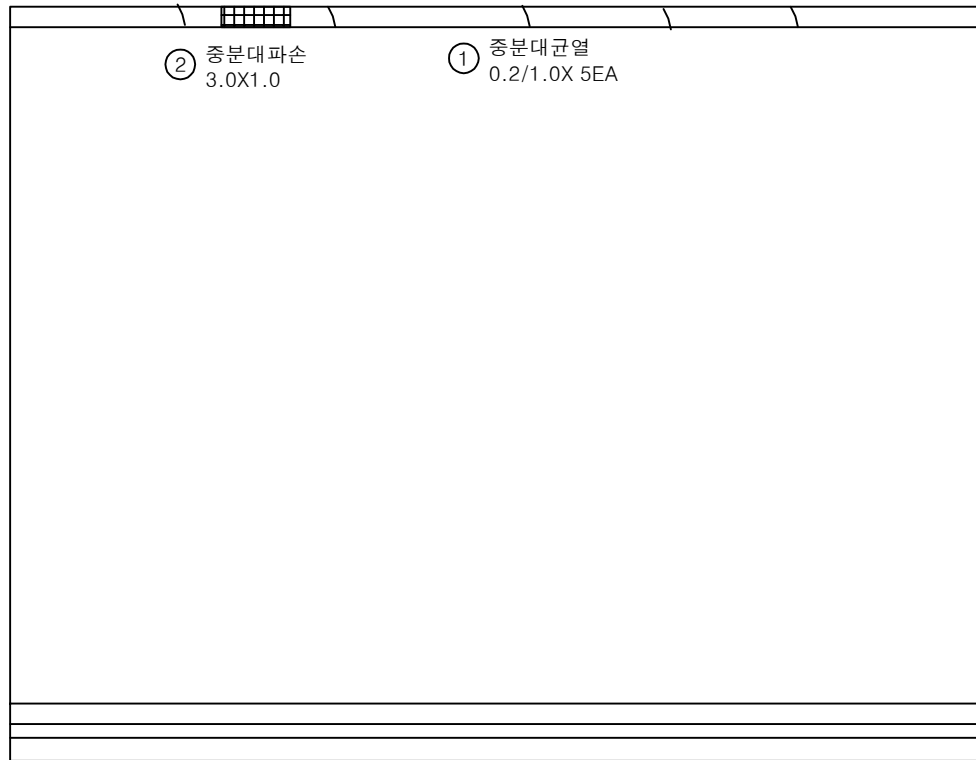
| 번호 | 손상내용 | 손상현황 | | | | | | 비고 |
|---|---|---|---|---|---|---|---|---|
| 1 | 중분대균열 | 0.2 | 1.0 | | 5.00 | m | 5 | |

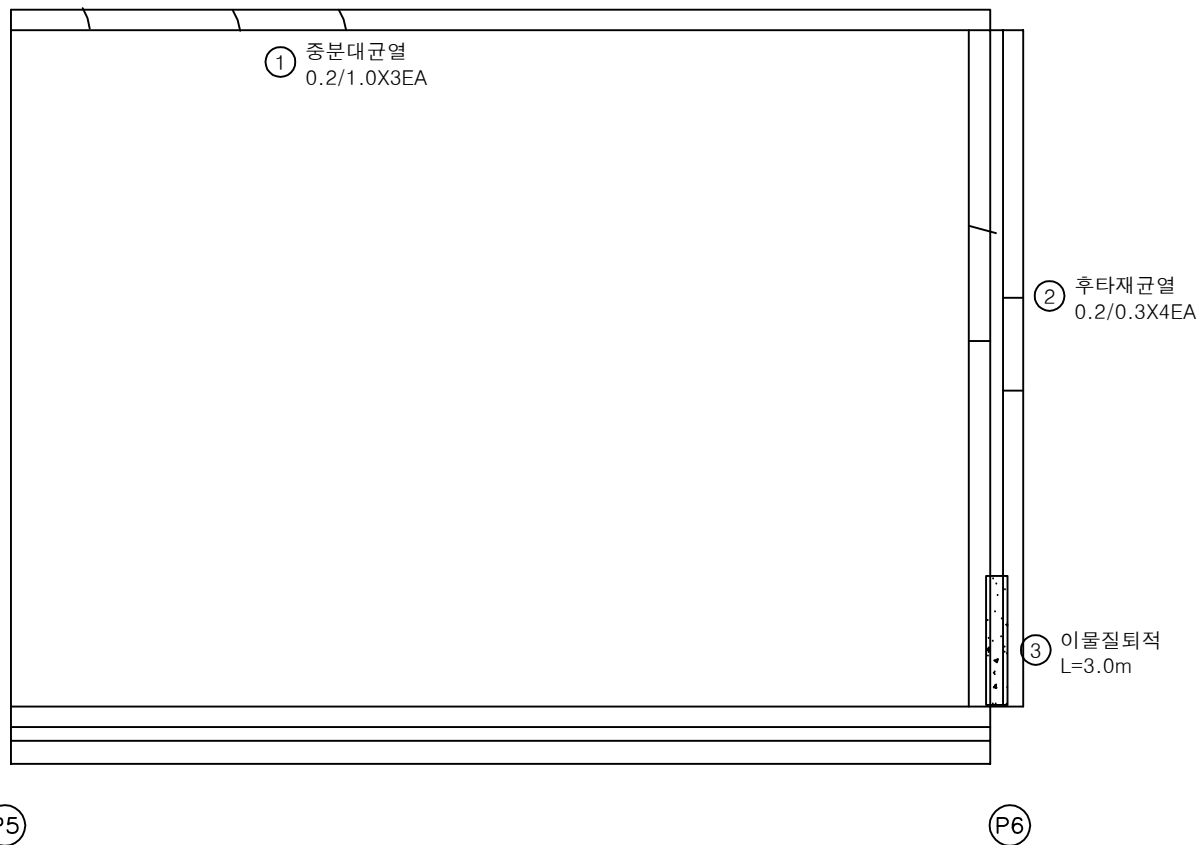
| 번호 | 손상내용 | 손상현황 | | | | | | 비고 |
|---|---|---|---|---|---|---|---|---|
| 1 | 중분대균열 | 0.2 | 1.0 | | 3.00 | m | 3 | |
| 2 | 후타재균열 | 0.2 | 0.3 | | 1.20 | m | 4 | |

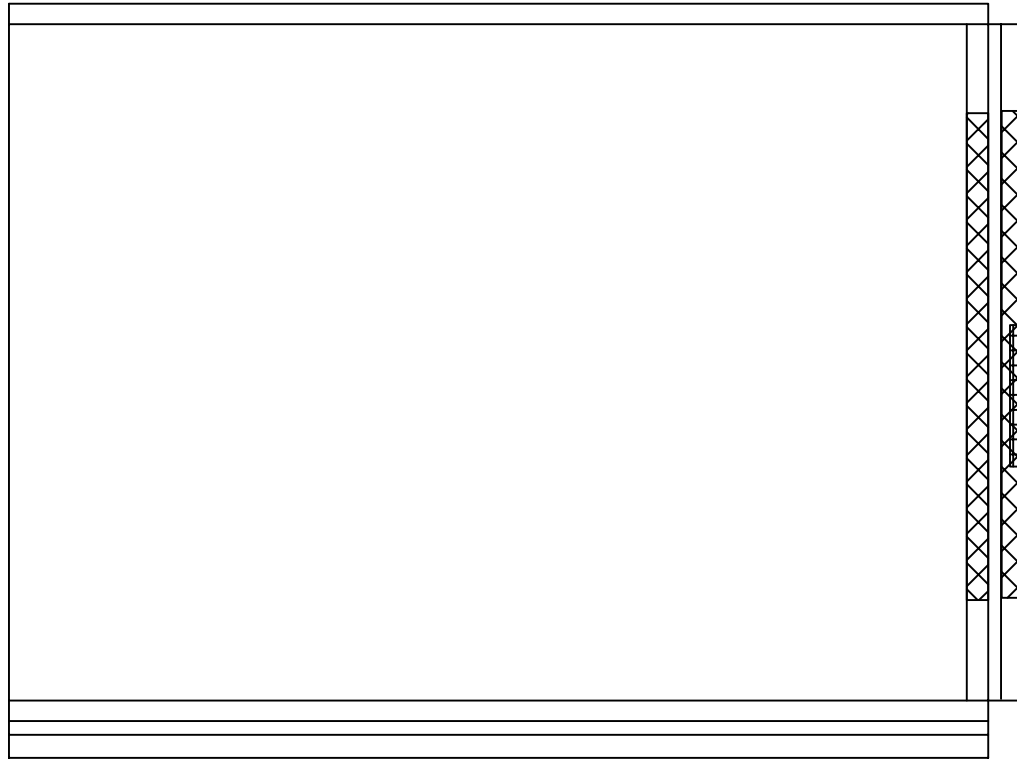
| 번호 | 손상내용 | 손상현황 | | | | | | 비고 |
|---|---|---|---|---|---|---|---|---|
| 1 | 후타재망상균열 | | 0.5 | 8.0 | 8.00 | m <sup>2</sup> | 2 | |

① 후타재망상균열  
0.5X8.0X 2EA② 후타재 파손  
0.1X1.0

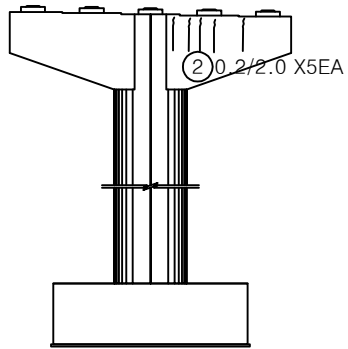
정면

① plate부식  
2EA

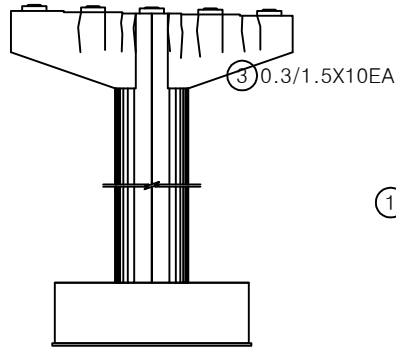
정면

① plate부식  
2EA
