상주영천고속도로 시설물 안전·하자점검 및 성능평가 용역  
(2021년 하반기 정밀안전점검)

# 외 관 조 사 망 도

오실교

2021.12

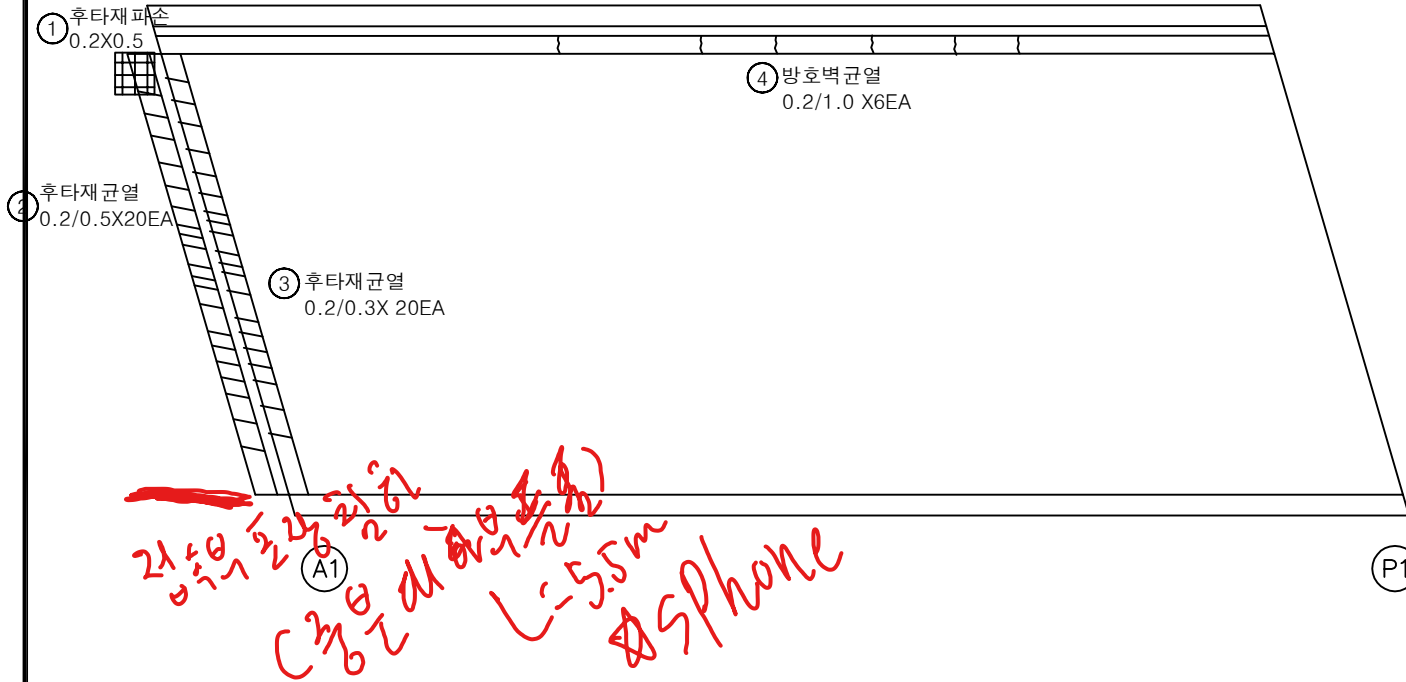
ID : 오실교 슬래브상면 S1 (상주방향)

| 번호 | 손상내용 | 손상현황 | | | | | | 비고 |
|---|---|---|---|---|---|---|---|---|
| 1 | 후타재 파손 | | 0.2 | 0.5 | 0.10 | m <sup>2</sup> | 1 | |
| 2 | 후타재 균열 | 0.2 | 0.5 | | 10.00 | m | 20 | |
| 3 | 후타재 균열 | 0.2 | 0.3 | | 6.00 | m | 20 | |
| 4 | 방호벽 균열 | 0.2 | 1.0 | | 6.00 | m | 6 | 신규 |
