상주영천고속도로 시설물 안전·하자점검 및 성능평가 용역  
(2021년 하반기 정밀안전점검)

# 외 관 조 사 망 도

오실교

ID : 오실교 슬래브상면 S1 (상주방향)

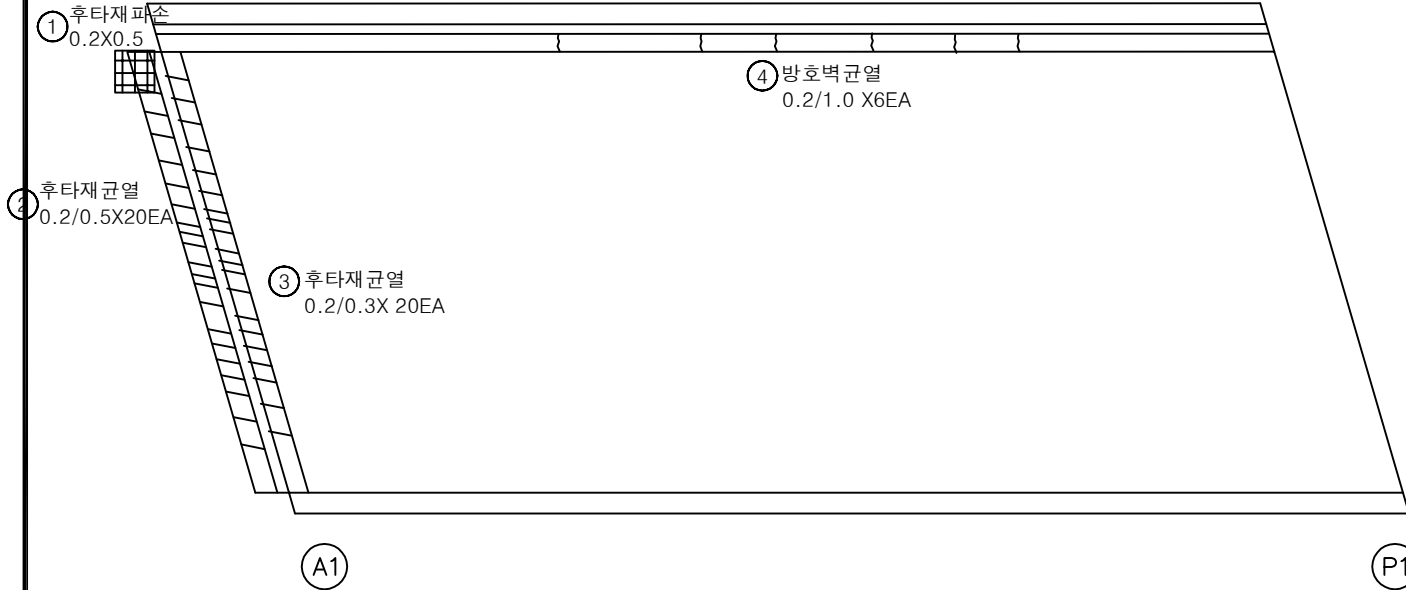
| 번호 | 손상내용 | 손상현황 | | | | | | 비고 |
|---|---|---|---|---|---|---|---|---|
| 1 | 후타재 파손 | | 0.2 | 0.5 | 0.10 | m <sup>2</sup> | 1 | |
| 2 | 후타재 균열 | 0.2 | 0.5 | | 10.00 | m | 20 | |
| 3 | 후타재 균열 | 0.2 | 0.3 | | 6.00 | m | 20 | |
| 4 | 방호벽 균열 | 0.2 | 1.0 | | 6.00 | m | 6 | 신규 |

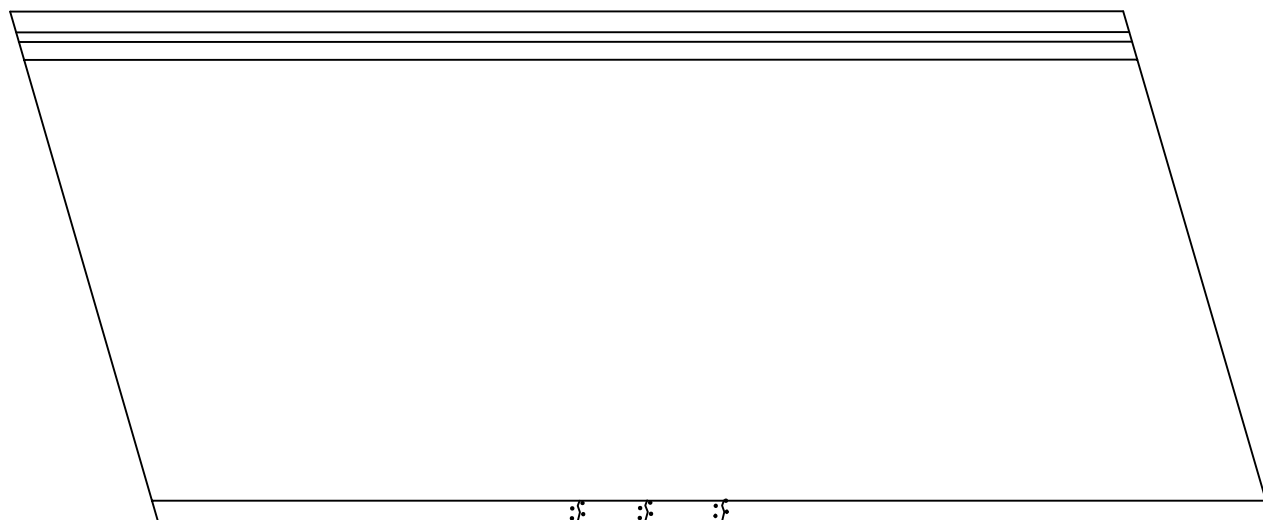
① 중분대균열부백태  
0.2X1.0 X3EA

| 번호 | 손상내용 | 손상현황 | | | | | | 비 고 |
|---|---|---|---|---|---|---|---|---|
| 1 | 중분대균열부백태 | | 0.2 | 1.0 | 0.60 | m <sup>2</sup> | 3 | 신규 |

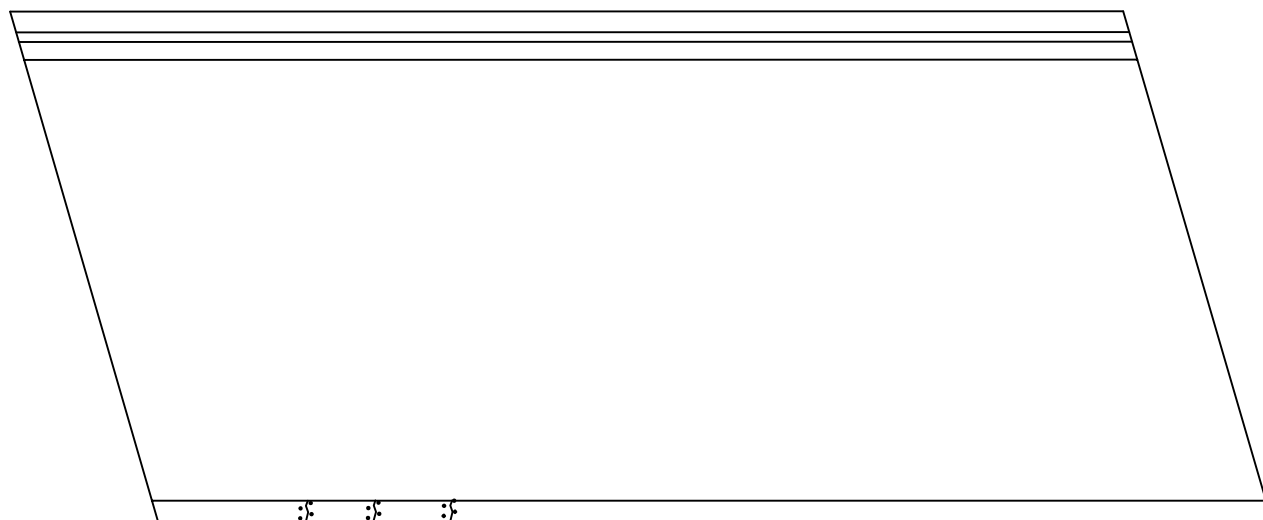
① 중분대균열부백태  
0.2X1.0 X3EA

| 번호 | 손상내용 | 손상현황 | | | | | | 비고 |
|---|---|---|---|---|---|---|---|---|
| 1 | 중분대균열부백태 | | 0.2 | 1.0 | 0.60 | m <sup>2</sup> | 3 | 신규 |

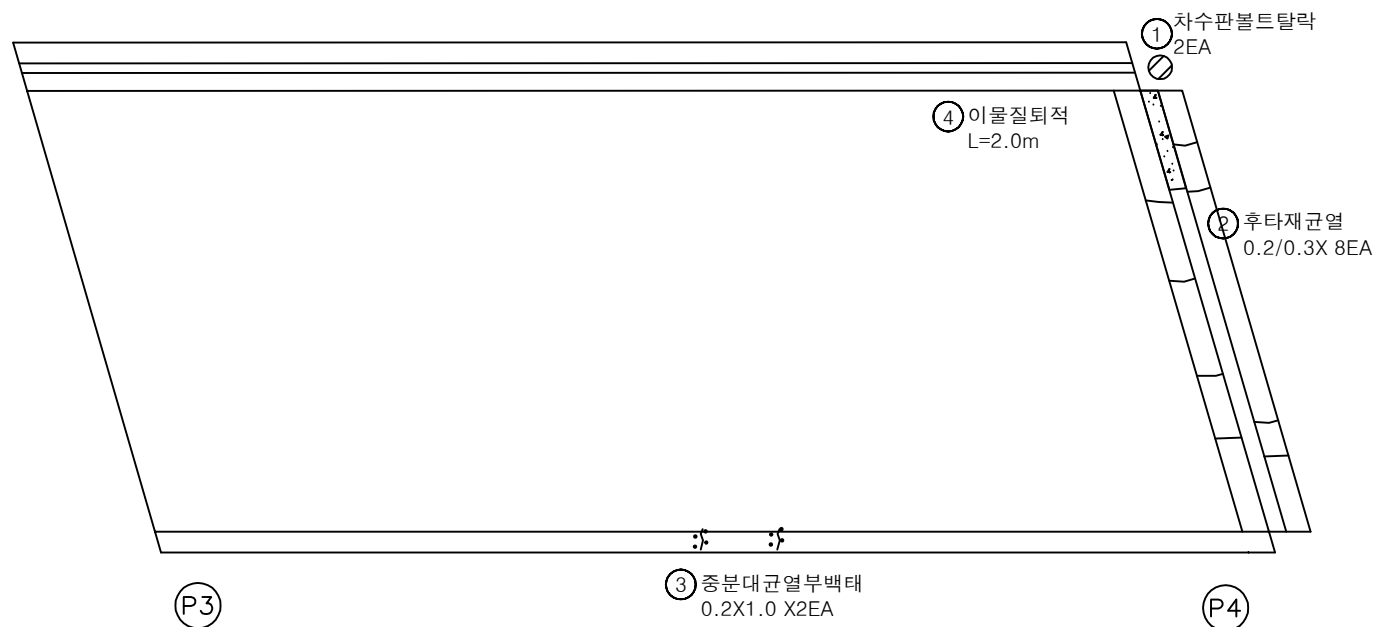
| 번호 | 손상내용 | 손상현황 | | | | | | 비고 |
|---|---|---|---|---|---|---|---|---|
| 1 | 차수판볼트탈락 | | | | 2.00 | EA | 2 | |
| 2 | 후타재균열 | 0.2 | 0.3 | | 2.40 | m | 8 | |
| 3 | 중분대균열부백태 | | 0.2 | 1.0 | 0.40 | m <sup>2</sup> | 2 | 신규 |
| 4 | 이물질퇴적 | | 2.0 | | 2.00 | m | 1 | 신규 |

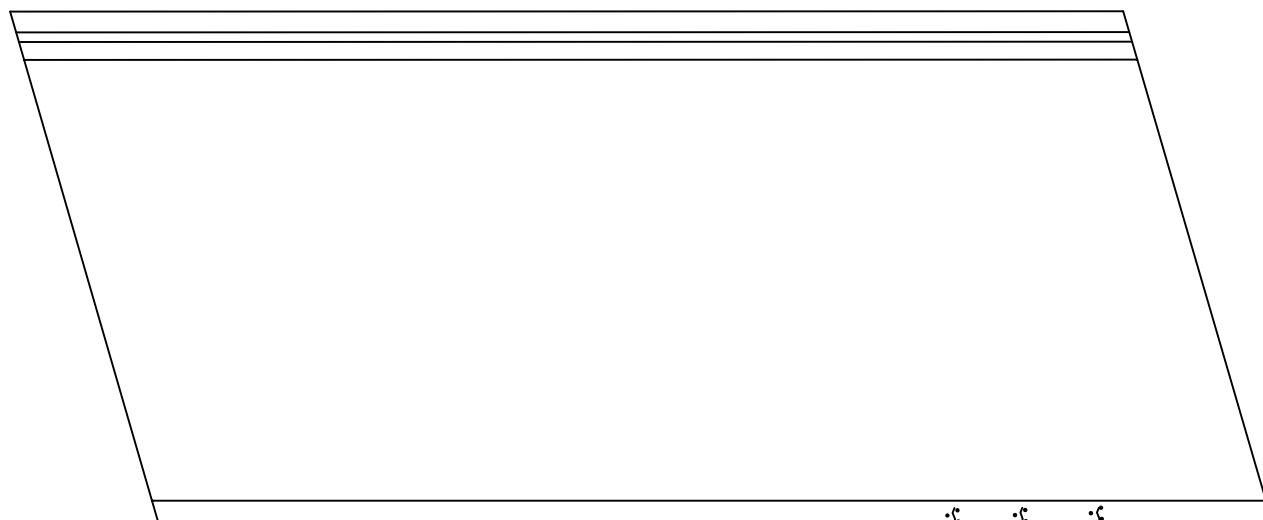
① 중분대균열부백태  
0.2X1.0 X3EA

| 번호 | 손상내용 | 손상현황 | | | | | | 비고 |
|---|---|---|---|---|---|---|---|---|
| 1 | 중분대균열부백태 | | 0.2 | 1.0 | 0.60 | m <sup>2</sup> | 3 | 신규 |

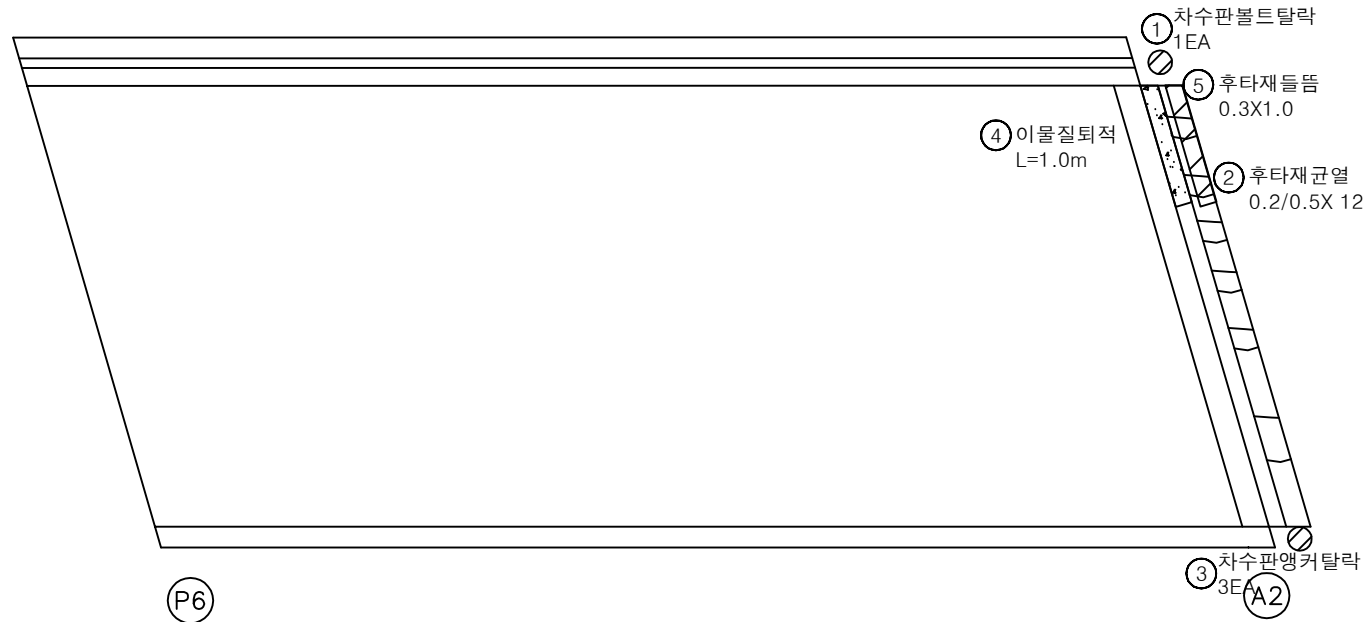
| 번호 | 손상내용 | 손상현황 | | | | | | 비고 |
|---|---|---|---|---|---|---|---|---|
| 2 | 후타재균열 | 0.2 | 0.5 | | 6.00 | m | 12 | |

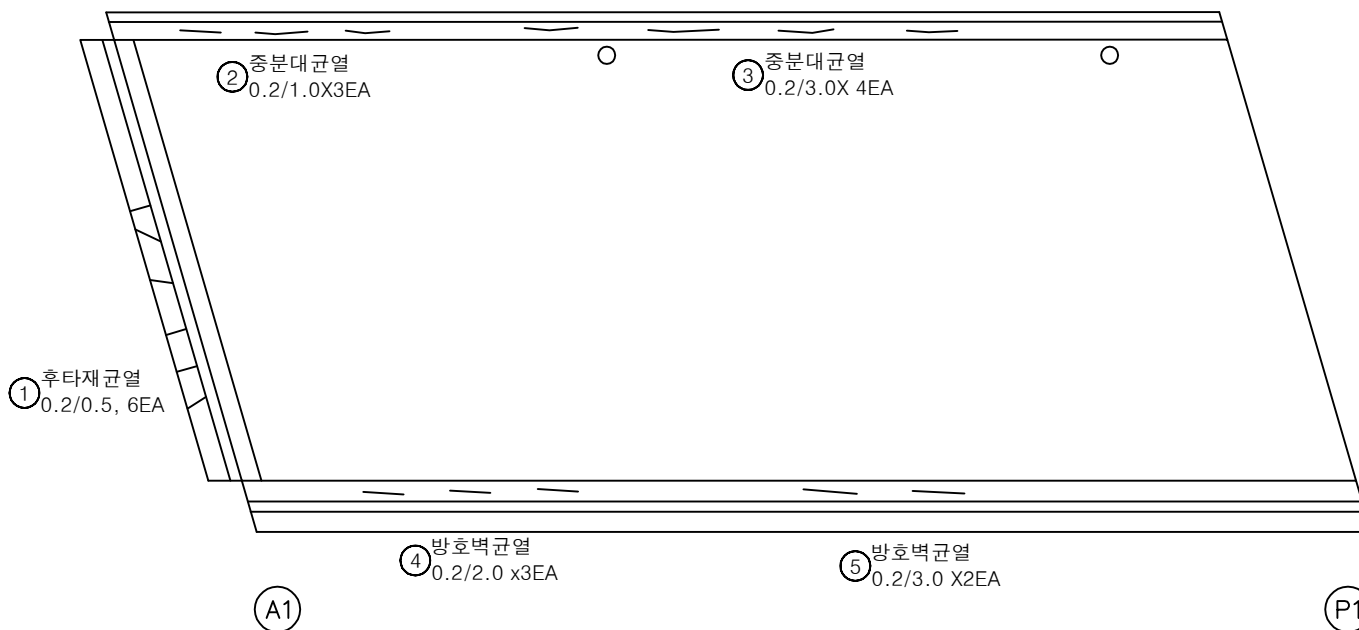
| 번호 | 손상내용 | 손상현황 | | | | | | 비고 |
|---|---|---|---|---|---|---|---|---|
| 1 | 후타재균열 | 0.2 | 0.5 | | 3.00 | m | 6 | |
| 2 | 중분대균열 | 0.2 | 1.0 | | 3.00 | m | 3 | 21'하 보수 |
| 3 | 중분대균열 | 0.2 | 3.0 | | 12.00 | m | 4 | 21'하 보수 |
| 4 | 방호벽균열 | 0.2 | 2.0 | | 6.00 | m | 3 | 신규 |
| 5 | 방호벽균열 | 0.2 | 3.0 | | 6.00 | m | 2 | 신규 |

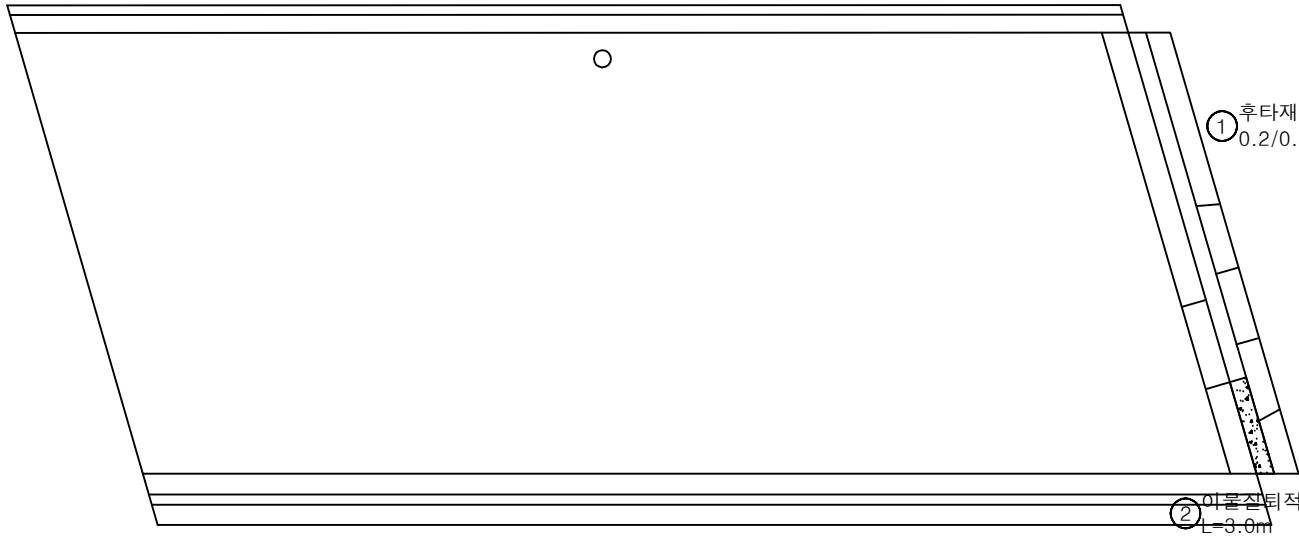
| 번호 | 손상내용 | 손상현황 | | | | | | 비고 |
|---|---|---|---|---|---|---|---|---|
| 1 | 후타재균열 | 0.2 | 0.3 | | 1.80 | m | 6 | |

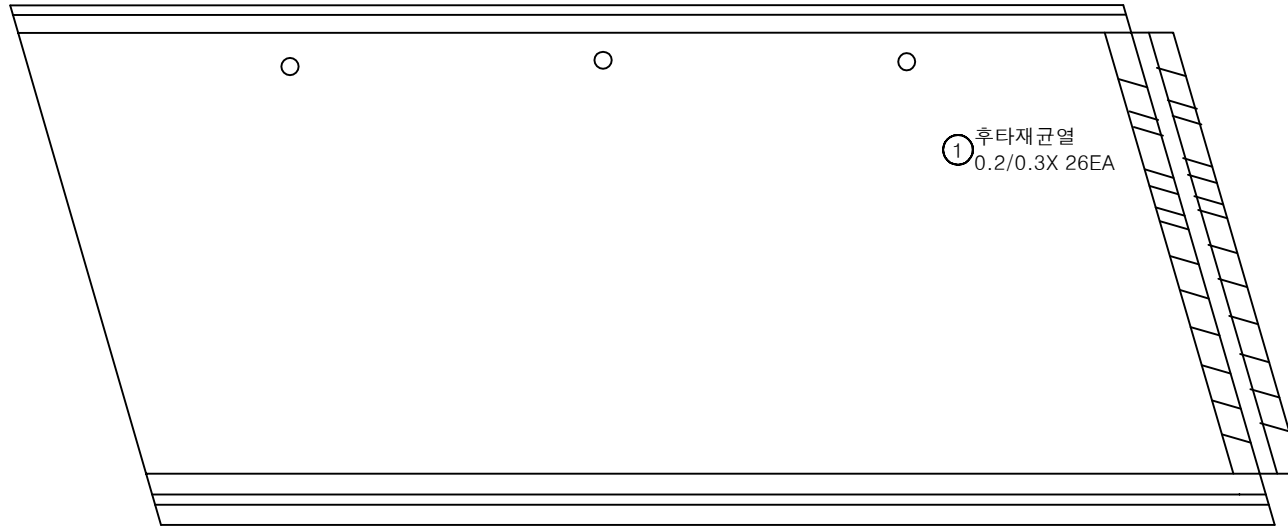
| 번호 | 손상내용 | 손상현황 | | | | | | 비고 |
|---|---|---|---|---|---|---|---|---|
| 1 | 후타재균열 | 0.2 | 0.3 | | 7.80 | m | 26 | |

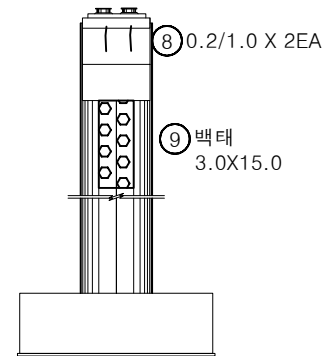
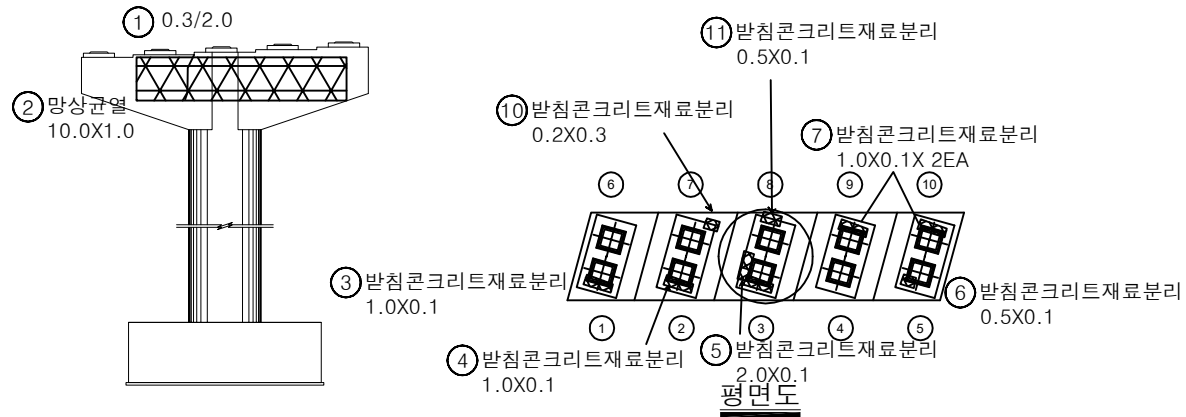
| 번호 | 손상내용 | 손상현황 | | | | | | 비 고 |
|---|---|---|---|---|---|---|---|---|
| 1 | 균열 | 0.3 | 2.0 | | 2.00 | m | 1 | |
| 2 | 망상균열 | | 10.0 | 1.0 | 10.00 | m <sup>2</sup> | 1 | |
| 8 | 균열 | 0.2 | 1.0 | | 2.00 | m | 2 | |

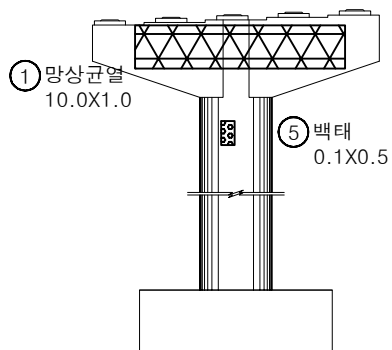
| 번호 | 손상내용 | 손상현황 | | | | | | 비고 |
|---|---|---|---|---|---|---|---|---|
| 1 | 망상균열 | | 10.0 | 1.0 | 10.00 | m <sup>2</sup> | 1 | |
| 3 | 균열 | 0.2 | 0.5 | | 1.00 | m | 2 | |
| 4 | plate부식 | | | | 1.00 | EA | 1 | |

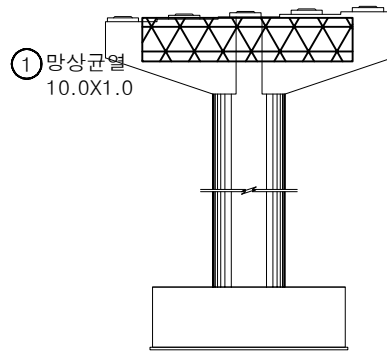
| 번호 | 손상내용 | 손상현황 | | | | | | 비 고 |
|---|---|---|---|---|---|---|---|---|
| 1 | 망상균열 | | 10.0 | 1.0 | 10.00 | m <sup>2</sup> | 1 | |
| 3 | 무수축물탈균열 | 0.1 | 0.2 | | 0.20 | m | 1 | |
| 4 | plate부식 | | | | 1.00 | EA | 1 | |

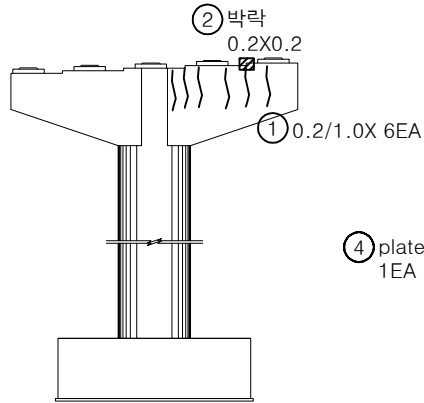
| 번호 | 손상내용 | 손상현황 | | | | | | 비고 |
|---|---|---|---|---|---|---|---|---|
| 1 | 균열 | 0.2 | 1.0 | | 6.00 | m | 6 | |
| 3 | 무수축물탈균열 | 0.1 | 0.2 | | 0.20 | m | 1 | |
| 4 | plate부식 | | | | 1.00 | EA | 1 | |
