상주영천고속도로 시설물 안전·하자점검 및 성능평가 용역  
(2021년 하반기 정밀안전점검)

# 외 관 조 사 망 도

불당교

2021.12

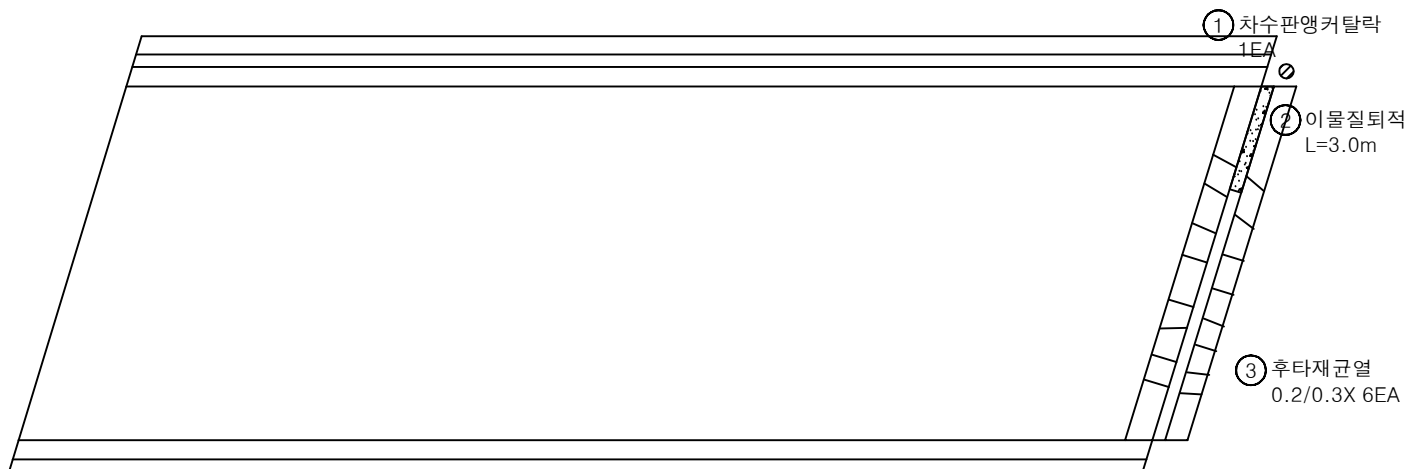
| 번호 | 손상내용 | 손상현황 | | | | | | 비고 |
|---|---|---|---|---|---|---|---|---|
| 1 | 차수판앵커탈락 | | | | 1.00 | EA | 1 | |
| 2 | 이물질퇴적 | | 3.0 | | 3.00 | m | 1 | |
| 3 | 후타재균열 | 0.2 | 0.3 | | 4.80 | m | 16 | |

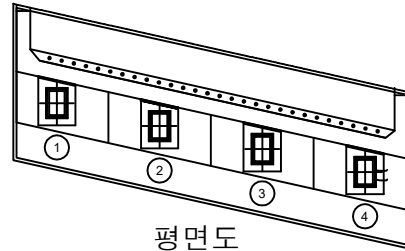
| 번호 | 손상내용 | 손상현황 | | | | | | 비고 |
|---|---|---|---|---|---|---|---|---|
| 2 | 무수축물탈균열 | 0.2 | 0.2 | | 0.40 | m | 2 | 신규 |

② 무수축물탈균열  
0.2/0.2 X2EA

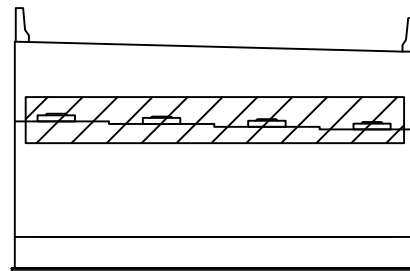
① 거푸집미제거  
L=10.0m

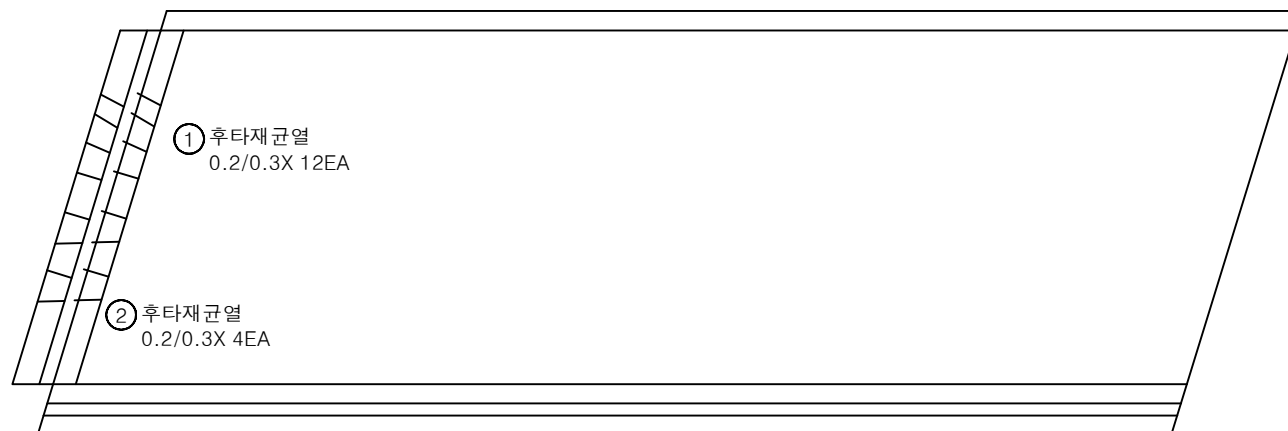
| 번호 | 손상내용 | 손상현황 | | | | | | 비고 |
|---|---|---|---|---|---|---|---|---|
| 1 | 후타재균열 | 0.2 | 0.3 | | 3.60 | m | 12 | |
| 2 | 후타재균열 | 0.2 | 0.3 | | 1.20 | m | 4 | 신규 |
