상주영천고속도로 시설물 안전·하자점검 및 성능평가 용역  
(2021년 하반기 정밀안전점검)

# 외 관 조 사 망 도

내리교

2021.12

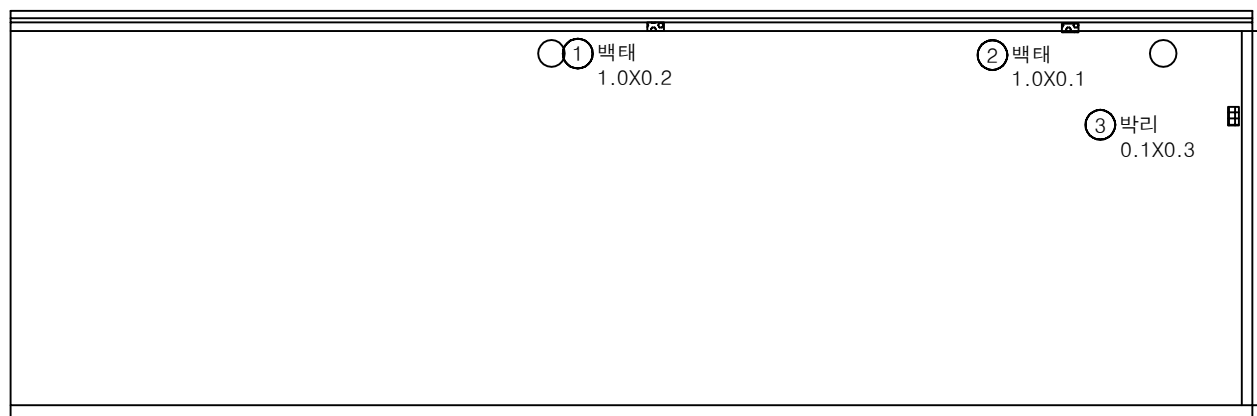
| 번호 | 손상내용 | 손상현황 | | | | | | 비고 |
|---|---|---|---|---|---|---|---|---|
| 1 | 백태 | | 1.0 | 0.2 | 0.20 | m <sup>2</sup> | 1 | |
| 2 | 백태 | | 1.0 | 0.1 | 0.10 | m <sup>2</sup> | 1 | |
| 3 | 박리 | | 0.1 | 0.3 | 0.03 | m <sup>2</sup> | 1 | |

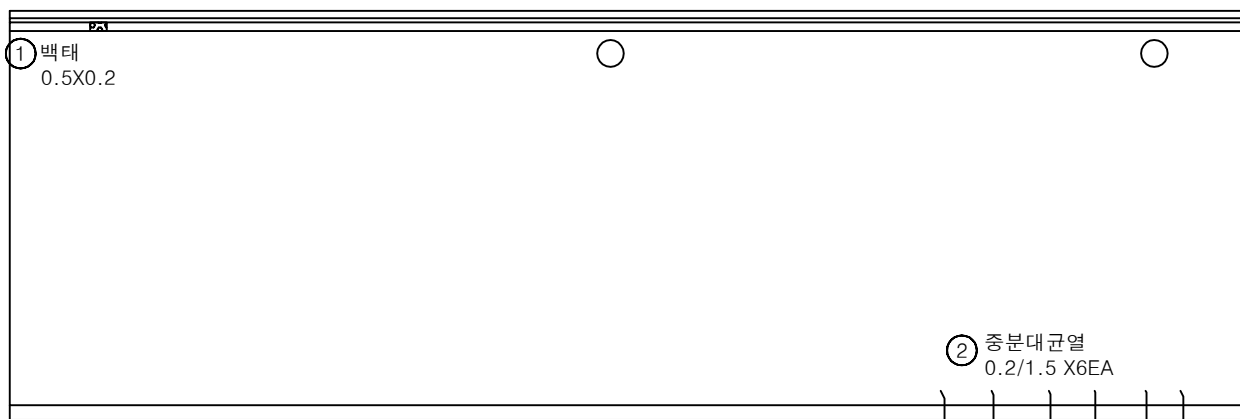
| 번호 | 손상내용 | 손상현황 | | | | | | 비고 |
|---|---|---|---|---|---|---|---|---|
| 1 | 백태 | | 0.5 | 0.2 | 0.10 | m <sup>2</sup> | 1 | |
| 2 | 균열 | 0.2 | 1.5 | | 9.00 | m | 6 | 신규 |

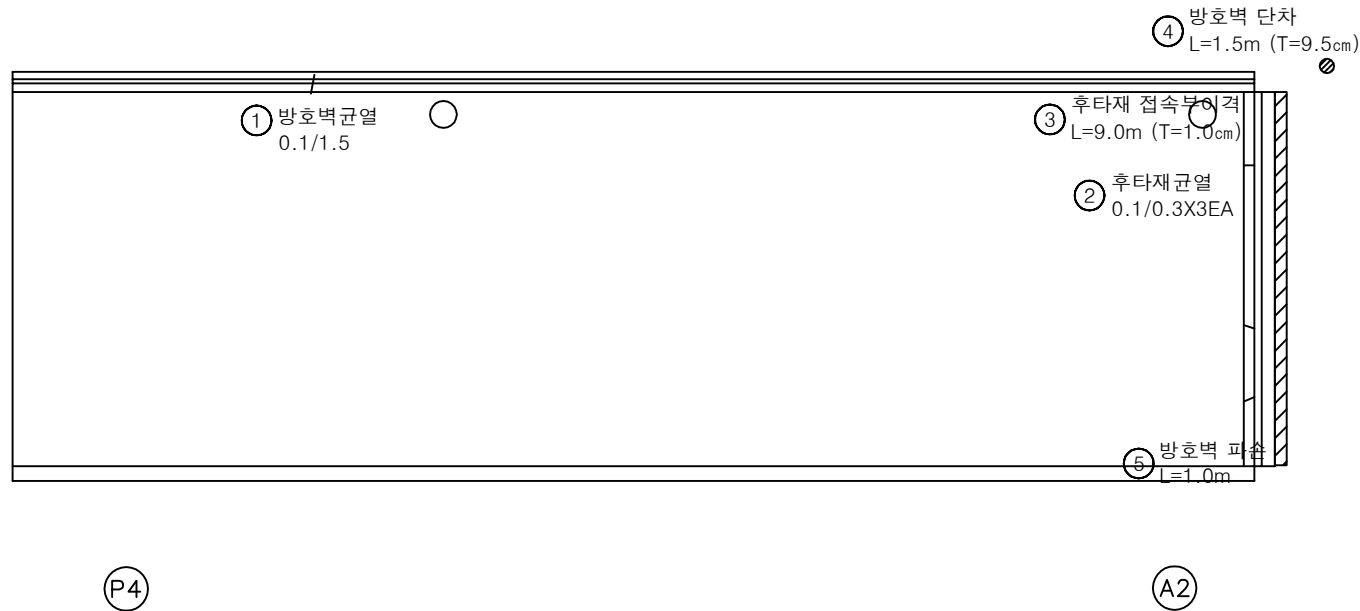
| 번호 | 손상내용 | 손상현황 | | | | | | 비고 |
|---|---|---|---|---|---|---|---|---|
| 1 | 방호벽균열 | 0.1 | 1.5 | | 1.50 | m | 1 | |
| 2 | 후타재균열 | 0.1 | 0.3 | | 0.90 | m | 3 | |
| 3 | 후타재 접촉부 이격 | | 9.0 | | 9.00 | m | 1 | (T=1.0cm) |
| 4 | 방호벽 단차 | | 1.5 | | 1.50 | m | 1 | (T=8.8cm) |
| 5 | 방호벽 파손 | 0.1 | 1.0 | | 0.10 | m | 1 | |

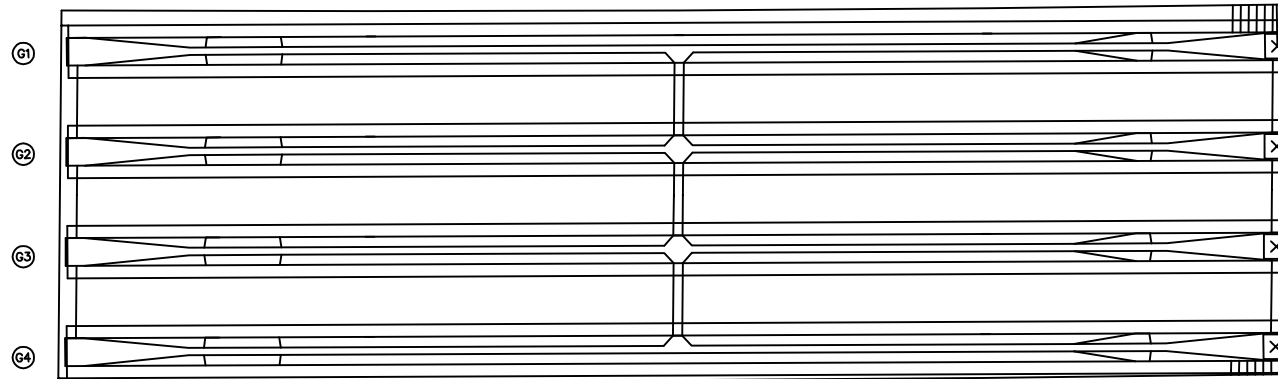
| 번호 | 손상내용 | 손상현황 | | | | | | 비고 |
|---|---|---|---|---|---|---|---|---|
| 1 | 거더 균열부백태 | | 0.1 | 1.5 | 2.40 | m <sup>2</sup> | 16 | 신규 |

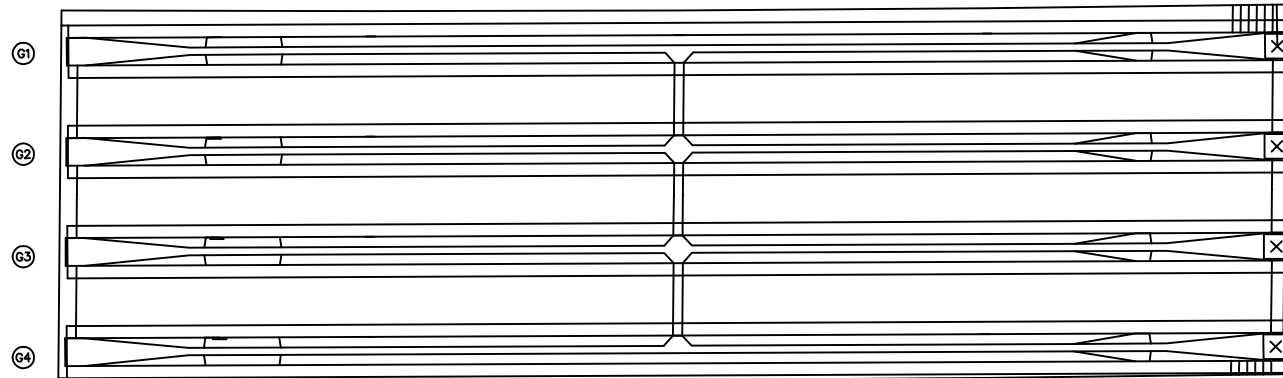
| 번호 | 손상내용 | 손상현황 | | | | | | 비고 |
|---|---|---|---|---|---|---|---|---|
| 1 | 거더 균열부백태 | | 0.1 | 1.5 | 2.40 | m <sup>2</sup> | 16 | 신규 |

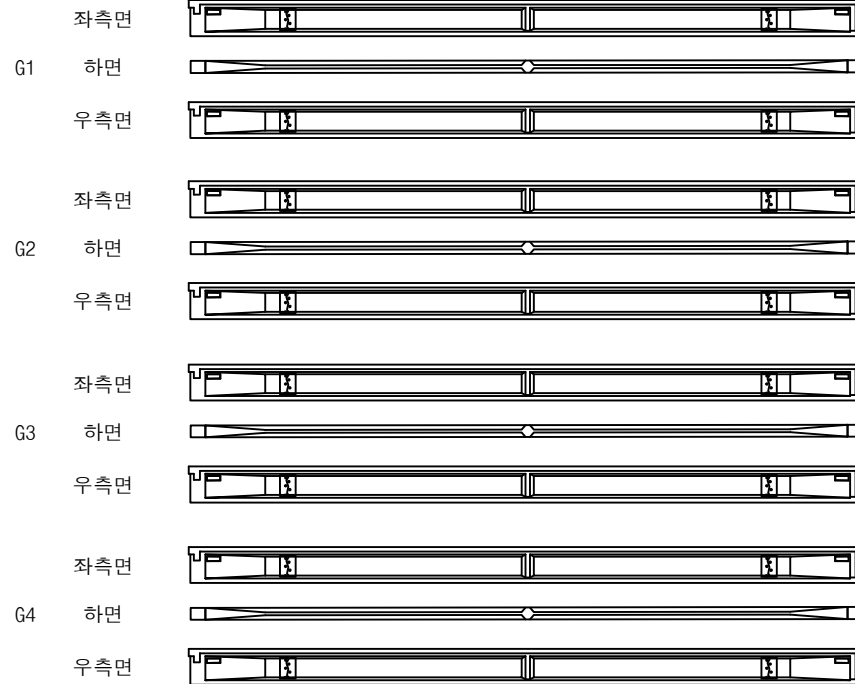
Ⓐ1

① 거더 균열부백태  
0.1X0.5 X16EA

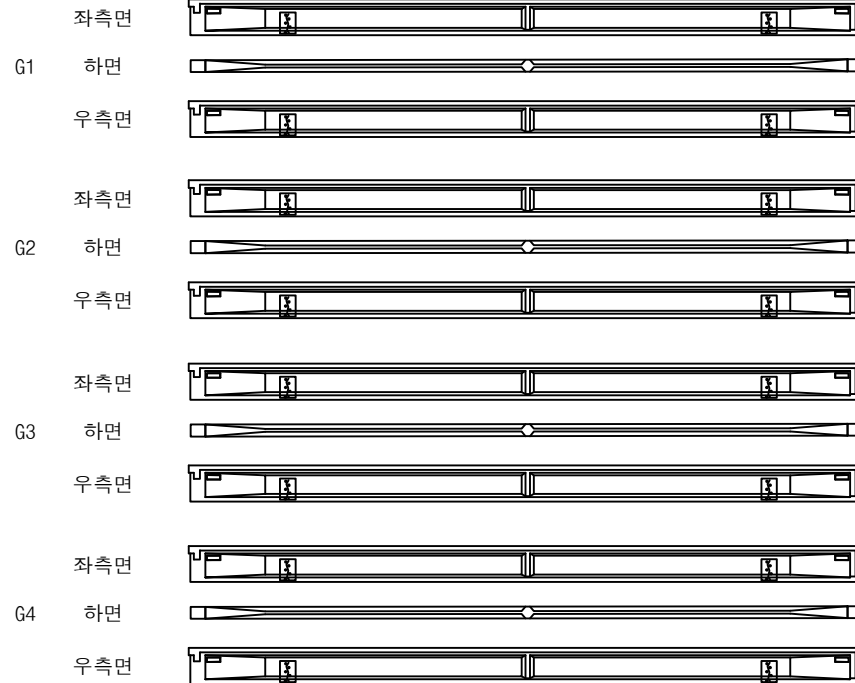
(P1)

① 거더 균열부백태  
0.1X0.5 X16EA

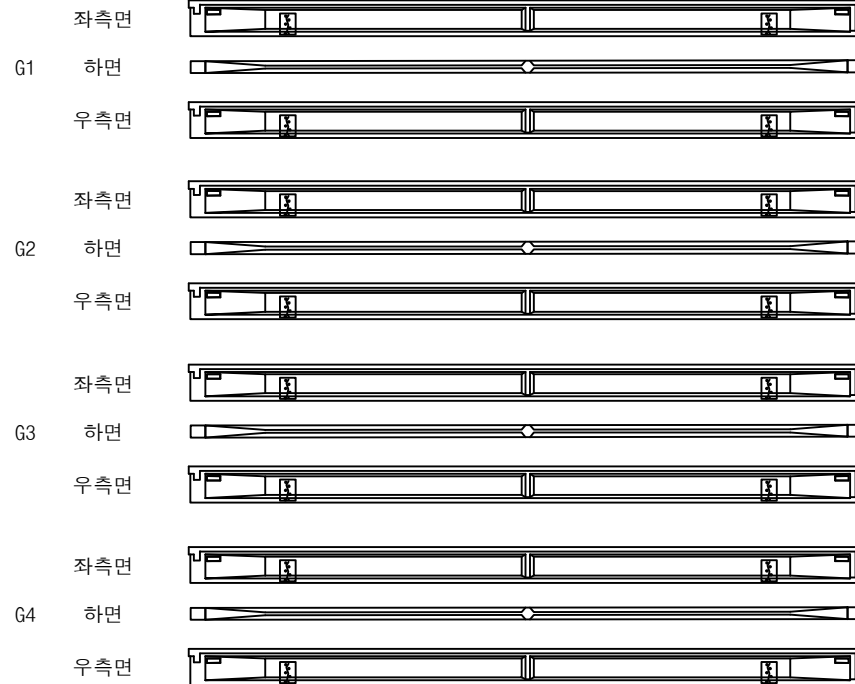
(P2)

① 거더 균열부백태  
0.1X0.5 X16EA

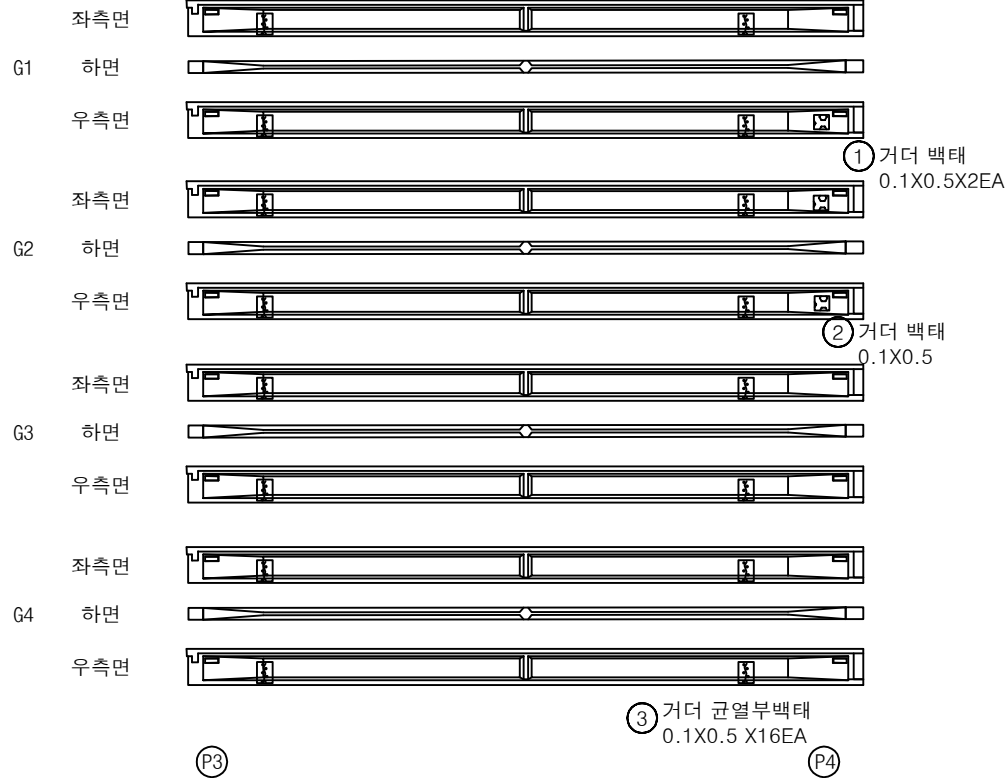
| 번호 | 손상내용 | 손상현황 | | | | | | 비고 |
|---|---|---|---|---|---|---|---|---|
| 3 | 거더 균열부백태 | | 0.1 | 1.5 | 2.40 | m² | 16 | 신규 |

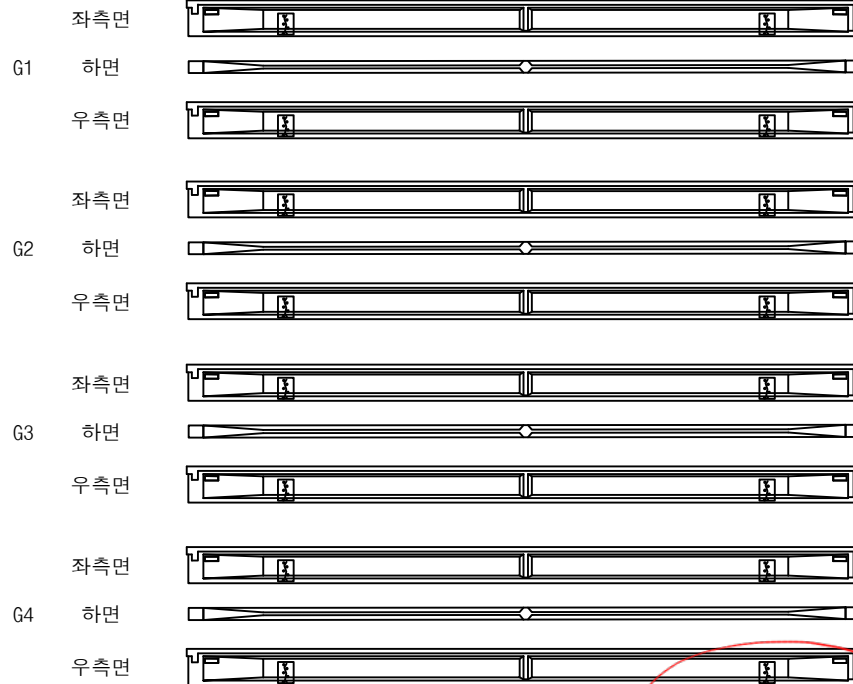
A2

① 거더 균열부백태  
0.1X0.5 X16EA

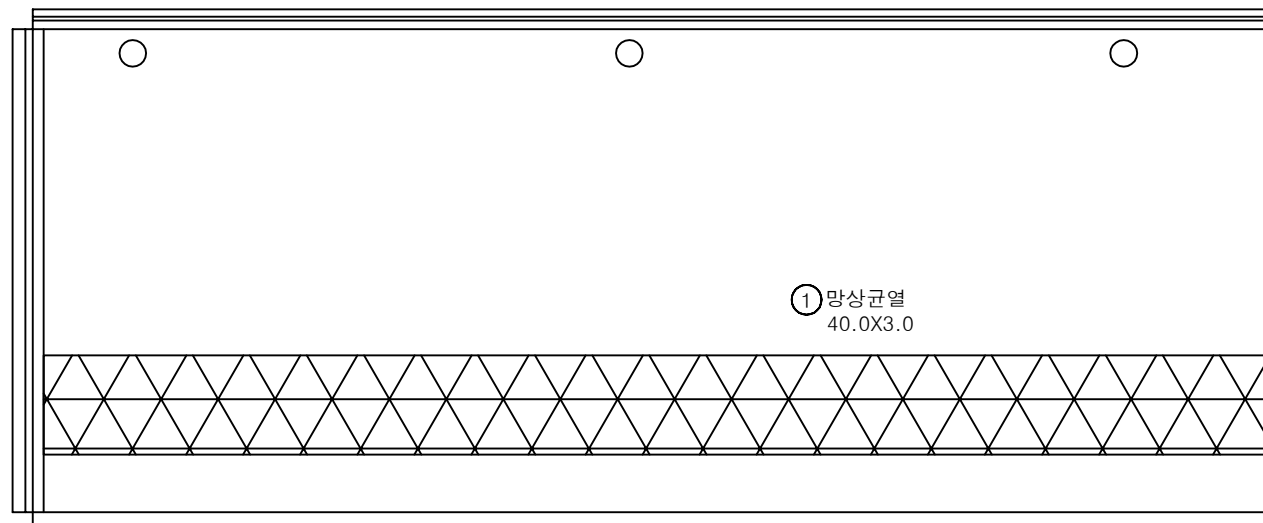
| 번호 | 손상내용 | 손상현황 | | | | | | 비고 |
|---|---|---|---|---|---|---|---|---|
| 1 | 망상균열 | | 40.0 | 3.0 | 120.00 | m <sup>2</sup> | 1 | 21'하 보수 |

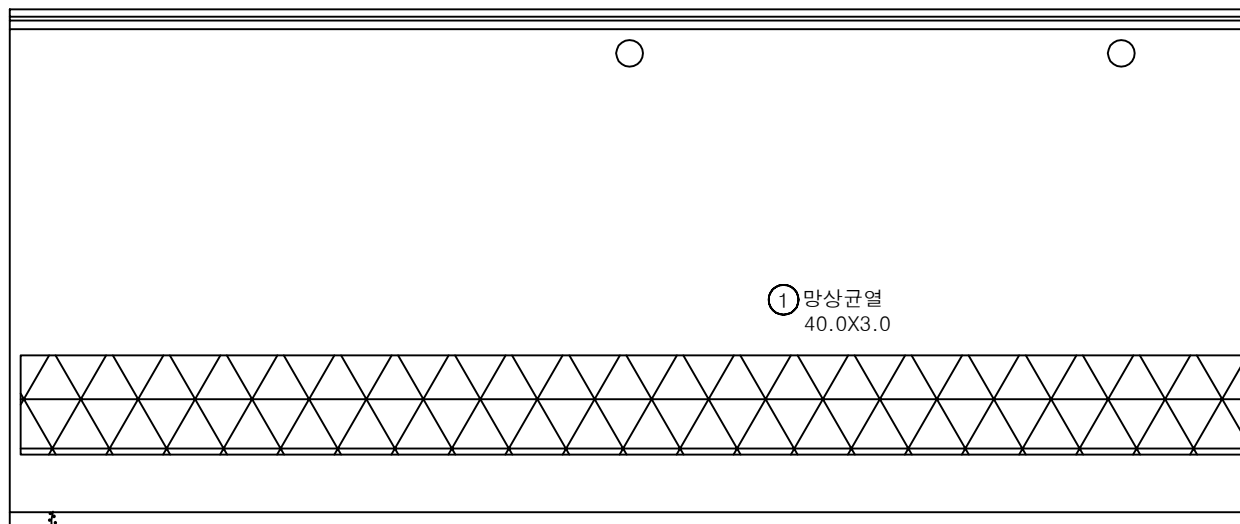
P1

① 망상균열  
40.0X3.0② 방호벽 균열부백태  
0.1X1.0

| 번호 | 손상내용 | 손상현황 | | | | | | 비고 |
|---|---|---|---|---|---|---|---|---|
| 1 | 망상균열 | | 40.0 | 3.0 | 120.00 | m <sup>2</sup> | 1 | 21'하 보수 |
| 2 | 방호벽 균열부백태 | | 0.1 | 1.0 | 0.10 | m <sup>2</sup> | 1 | |

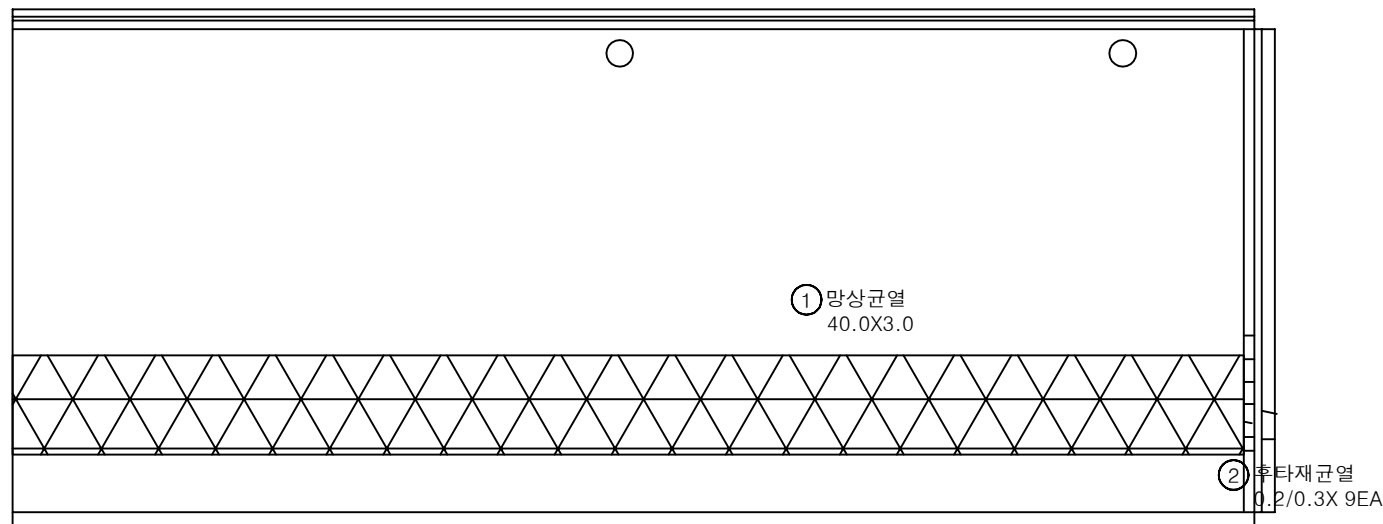
| 번호 | 손상내용 | 손상현황 | | | | | | 비고 |
|---|---|---|---|---|---|---|---|---|
| 1 | 망상균열 | | 40.0 | 3.0 | 120.00 | m <sup>2</sup> | 1 | 21'하 보수 |
| 2 | 후타재균열 | 0.2 | 0.3 | | 2.70 | m | 9 | |

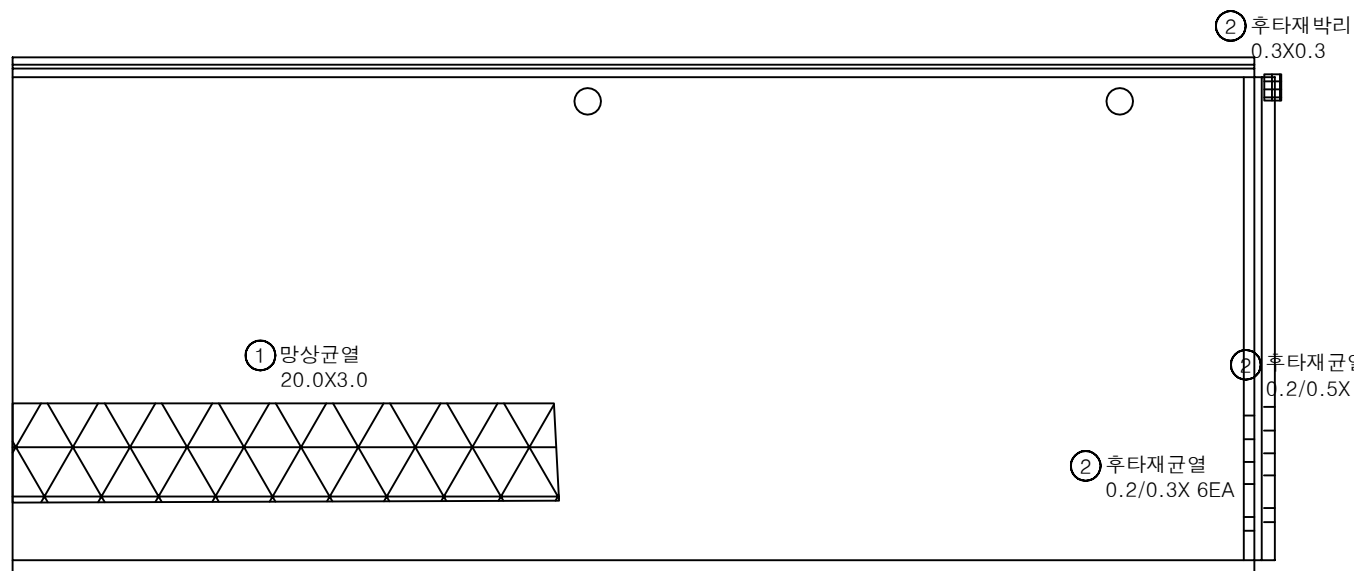
| 번호 | 손상내용 | 손상현황 | | | | | | 비고 |
|---|---|---|---|---|---|---|---|---|
| 1 | 망상균열 | | 20.0 | 3.0 | 60.00 | m <sup>2</sup> | 1 | |
| 3 | 후타재균열 | 0.2 | 0.3 | | 1.80 | m | 6 | |
| 4 | 후타재균열 | 0.2 | 0.5 | | 3.00 | m | 6 | |

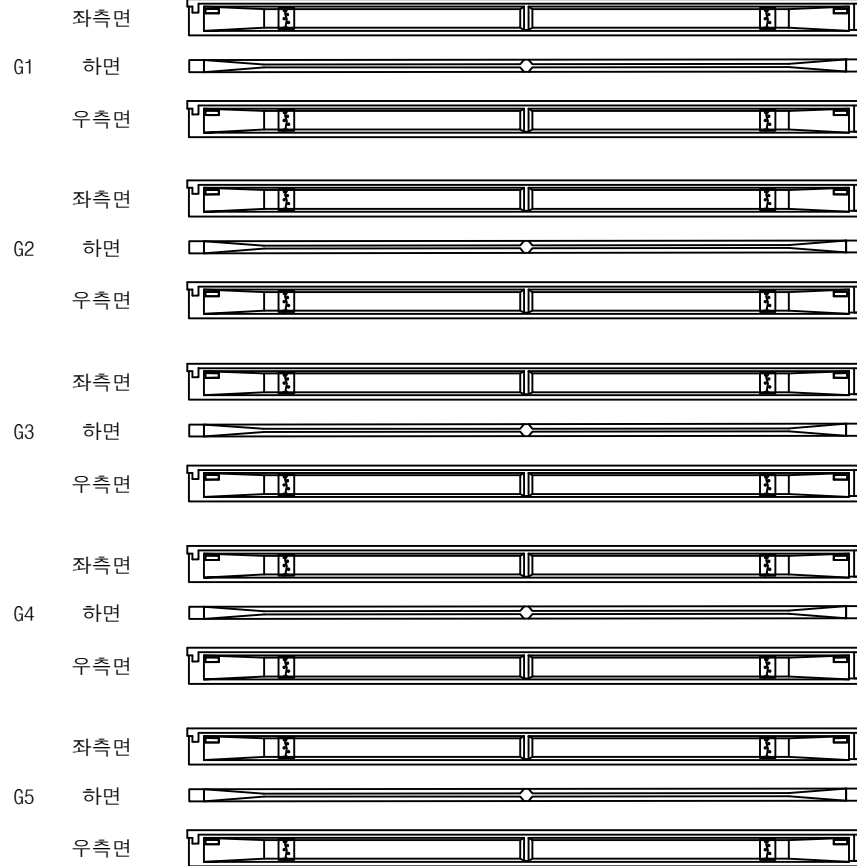
① A1

① 거더 균열부백태 0.1X1.5 X20EX ①

| 번호 | 손상내용 | 손상현황 | | | | | | 비고 |
|---|---|---|---|---|---|---|---|---|
| 1 | 거더 균열부백태 | | 0.1 | 1.5 | 3.00 | m <sup>2</sup> | 20 | 신규 |

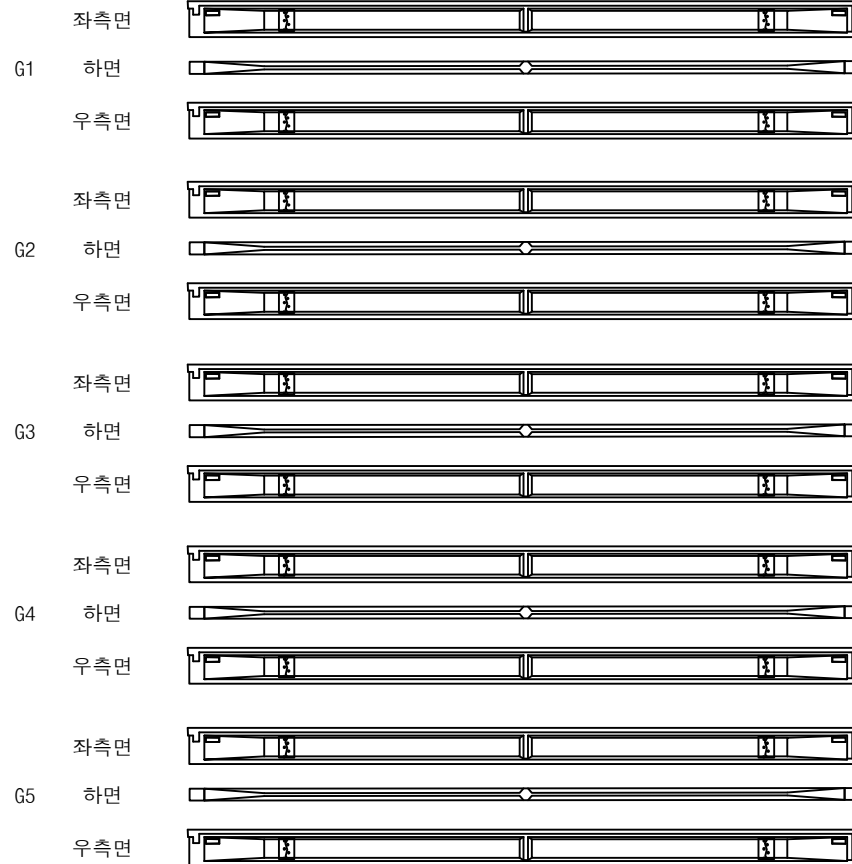
① 거더 균열부백태  
0.1X1.5 X20EX

| 번호 | 손상내용 | 손상현황 | | | | | | 비고 |
|---|---|---|---|---|---|---|---|---|
| 1 | 거더 균열부백태 | | 0.1 | 1.5 | 3.00 | m <sup>2</sup> | 20 | 신규 |

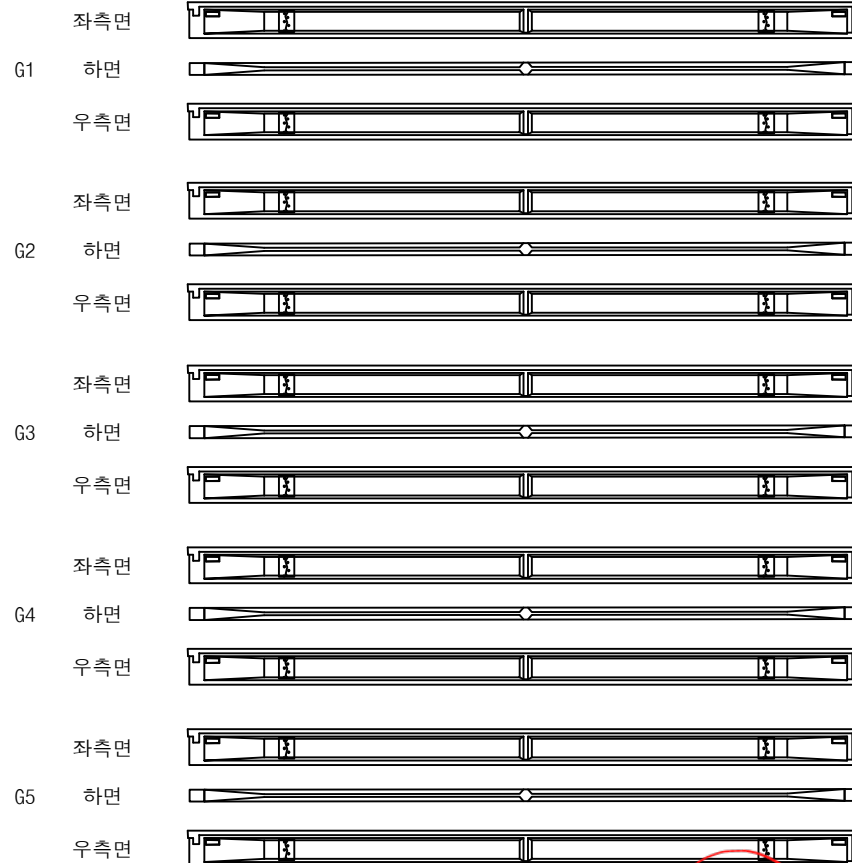
P4

① 거더 균열부백태  
0.1X1.5 X20EA

| 번호 | 손상내용 | 손상현황 | | | | | | 비고 |
|---|---|---|---|---|---|---|---|---|
| 1 | 거더 균열부백태 | 0.1 | 1.5 | 3.00 | m | 20 | 신규 | |
