상주영천고속도로 시설물 안전·하자점검 및 성능평가 용역  
(2021년 하반기 정밀안전점검)

# 외 관 조 사 망 도

군위 JCT R-A4교

2021.12

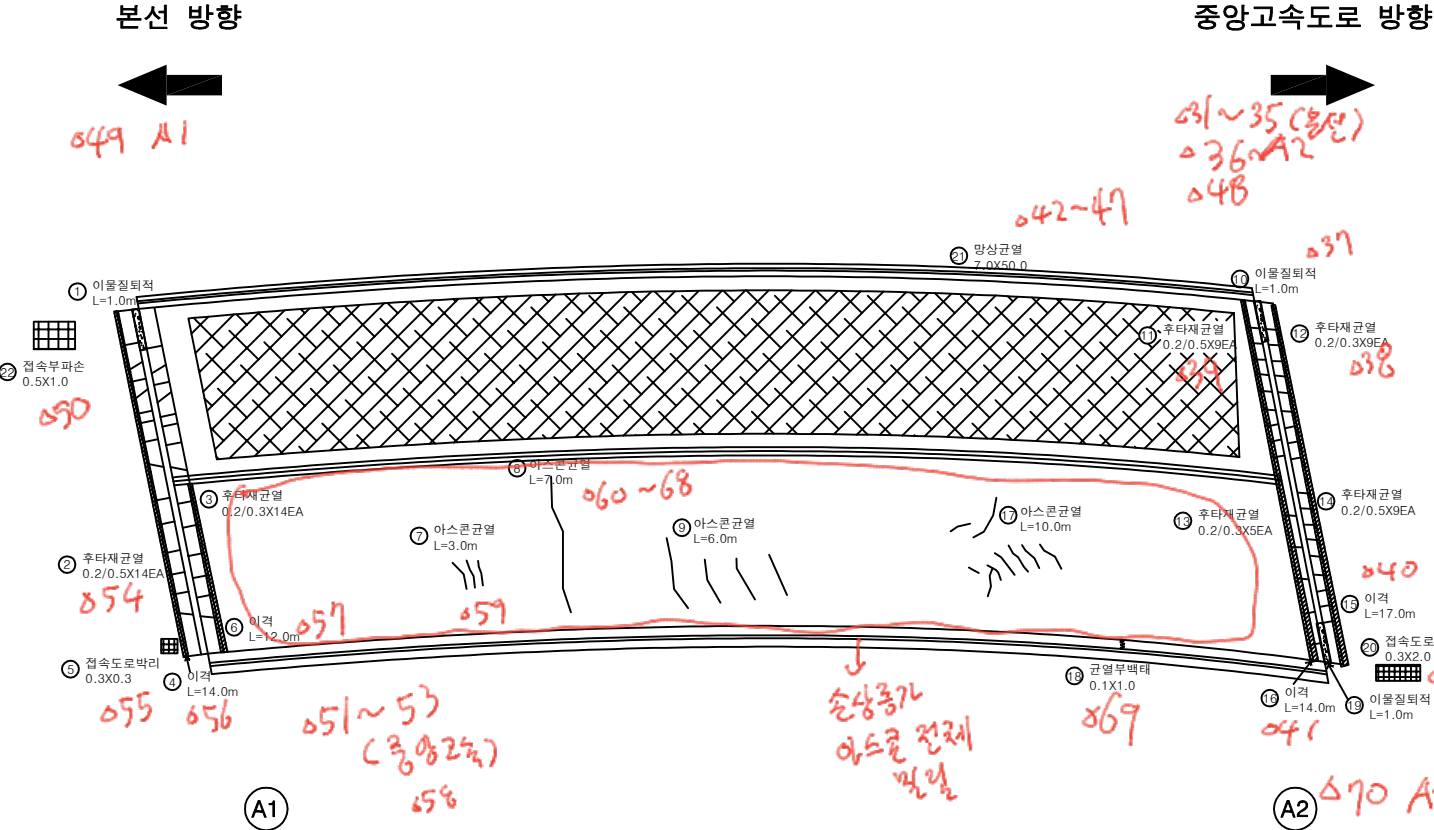
| | | | 도면번호 |

| 번호 | 손상내용 | 손상현황 | | | | | | 비고 |
|---|---|---|---|---|---|---|---|---|
| 1 | 이물침하 | | 1.0 | | 1.00 | m | 1 | |
| 2 | 후타재균열 | 0.2 | 0.5 | | 7.00 | m | 14 | |
| 3 | 후타재균열 | 0.2 | 0.3 | | 4.20 | m | 14 | |
| 4 | 이격 | | 14.0 | | 14.00 | m | 1 | |
| 5 | 접속도로박리 | | 0.3 | 0.3 | 0.09 | ㎡ | 1 | |
| 6 | 이격 | | 12.0 | | 12.00 | m | 1 | |
| 7 | 아스콘균열 | | 3.0 | | 3.00 | m | 1 | |
| 8 | 아스콘균열 | | 7.0 | | 7.00 | m | 1 | |
| 9 | 아스콘균열 | | 6.0 | | 6.00 | m | 1 | |
| 10 | 이물침하 | | 1.0 | | 1.00 | m | 1 | |
| 11 | 후타재균열 | 0.2 | 0.5 | | 4.50 | m | 9 | |
| 12 | 후타재균열 | 0.2 | 0.3 | | 2.70 | m | 9 | |
| 13 | 후타재균열 | 0.2 | 0.3 | | 1.50 | m | 5 | |
| 14 | 후타재균열 | 0.2 | 0.5 | | 4.50 | m | 9 | |
| 15 | 이격 | | 17.0 | | 17.00 | m | 1 | |
| 16 | 이격 | | 14.0 | | 14.00 | m | 1 | |
| 17 | 아스콘균열 | | 10.0 | | 10.00 | m | 1 | |
| 18 | 균열부백태 | | 0.1 | 1.0 | 0.10 | ㎡ | 1 | |
| 19 | 이물침하 | | 1.0 | | 1.00 | m | 1 | |
| 20 | 접속도로박리 | | 0.3 | 2.0 | 0.60 | ㎡ | 1 | |
| 21 | 망상균열 | | 7.0 | 50.0 | 350.00 | ㎡ | 1 | 신규 |
| 22 | 접속부파손 | | 0.5 | 1.0 | 0.50 | ㎡ | 1 | 신규 |

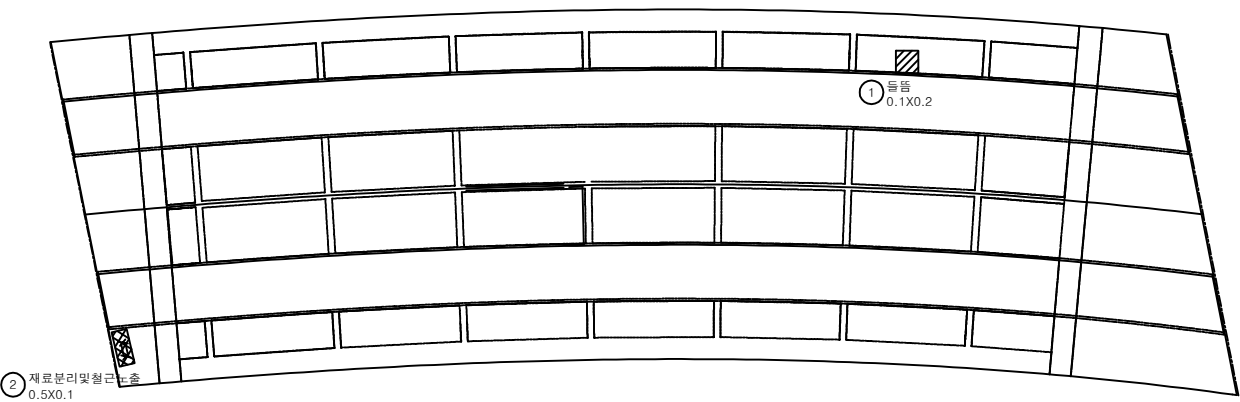
| | | | 도면번호 |

| 번호 | 손상내용 | 손상현황 | | | | | | 비고 |
|---|---|---|---|---|---|---|---|---|
| 1 | 들뜸 | | 0.1 | 0.2 | 0.02 | ㎡ | 1 | 21'상 보수 |
| 2 | 재료분리및철근노출 | | 0.5 | 0.1 | 0.05 | ㎡ | 1 | |

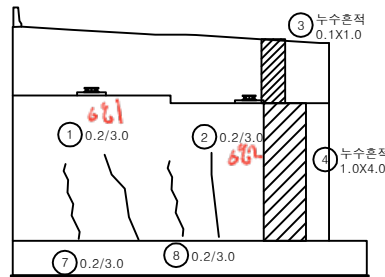
| 범례 | 균열 | 망상균열 | 재료분리 | 발주처 |
|---|---|---|---|---|
| | | | | 도면번호 |

| 번호 | 손상내용 | 손상현황 | | | | | | 비고 |
|---|---|---|---|---|---|---|---|---|
| 1 | 균열 | 0.2 | 3.0 | | 3.00 | m | 1 | 길이증가 |
| 2 | 균열 | 0.2 | 3.0 | | 3.00 | m | 1 | 손상증가 |
| 3 | 누수흔적 | | 0.1 | 1.0 | 0.10 | m <sup>2</sup> | 1 | |
| 4 | 누수흔적 | | 1.0 | 4.0 | 4.00 | m <sup>2</sup> | 1 | |
| 5 | 발력이력 | | 2.5 | | 2.50 | m | 1 | (T=2.5m) |
| 6 | 박락 | | 0.2 | 0.5 | 0.10 | m <sup>2</sup> | 1 | 신규 |
| 7 | 균열 | 0.2 | 3.0 | | 3.00 | m | 1 | 신규 |
| 8 | 균열 | 0.2 | 3.0 | | 3.00 | m | 1 | 신규 |
