상주영천고속도로 시설물 안전·하자점검 및 성능평가 용역  
(2021년 하반기 정밀안전점검)

# 외 관 조 사 망 도

군위 JCT R-C교

2021.12

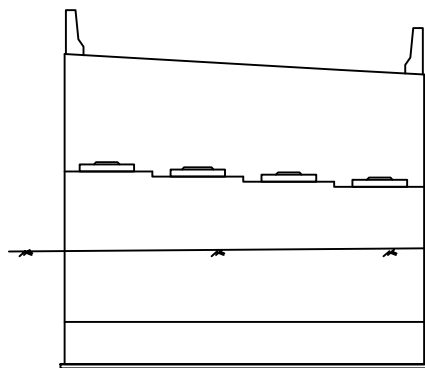
정면

① 법면수직도수로파손  
0.1x1.0
