상주영천고속도로 시설물 안전·하자점검 및 성능평가 용역  
(2021년 하반기 정밀안전점검)

# 외 관 조 사 망 도

장기교

2021.12

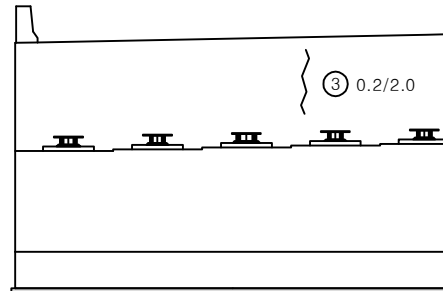
| 번호 | 손상내용 | 손상현황 | | | | | | 비고 |
|---|---|---|---|---|---|---|---|---|
| 2 | 받침plate도장박락및부식 | | | | 1.00 | EA | 1 | |
| 3 | 균열 | 0.2 | 2.0 | | 2.00 | m <sup>2</sup> | 1 | 신규 |

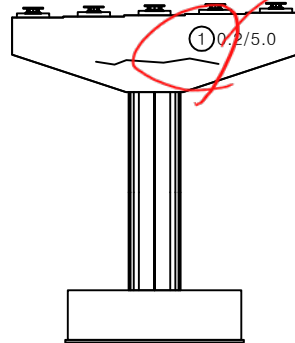
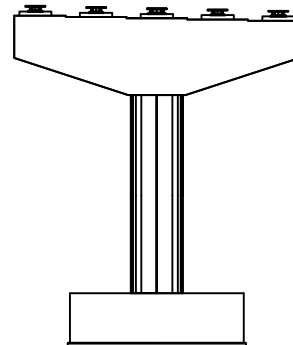
| 번호 | 손상내용 | 손상현황 | | | | | | 비고 |
|---|---|---|---|---|---|---|---|---|
| 1 | 균열 | 0.2 | 5.0 | | 5.00 | m | 1 | 신규 |

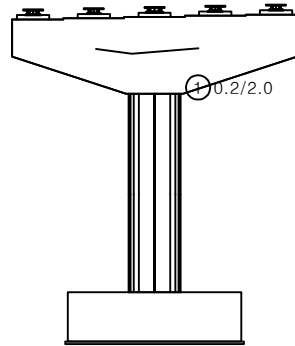
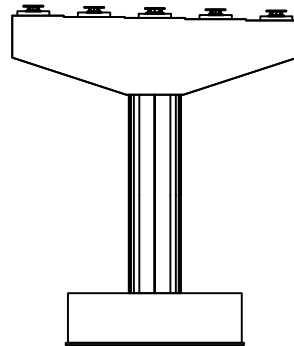
| 번호 | 손상내용 | 손상현황 | | | | | | 비고 |
|---|---|---|---|---|---|---|---|---|
| 1 | 균열 | 0.2 | 2.0 | | 2.00 | m | 1 | |

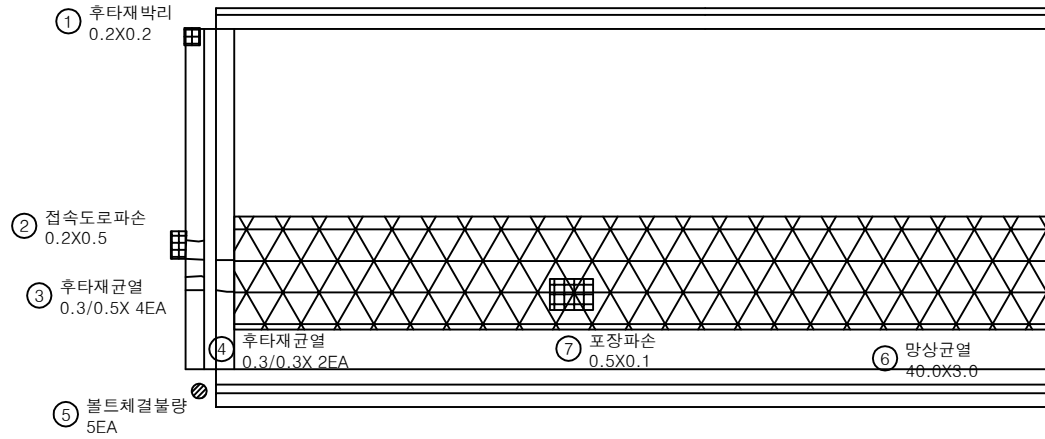
| 번호 | 손상내용 | 손상현황 | | | | | | 비고 |
|---|---|---|---|---|---|---|---|---|
| 3 | 후타재 균열 | 0.3 | 0.5 | | 2.00 | m | 4 | 21'하 보수 |
| 4 | 후타재 균열 | 0.3 | 0.3 | | 0.60 | m | 2 | 21'하 보수 |
| 6 | 망상균열 | | 40.0 | 3.0 | 120.00 | m <sup>2</sup> | 1 | |

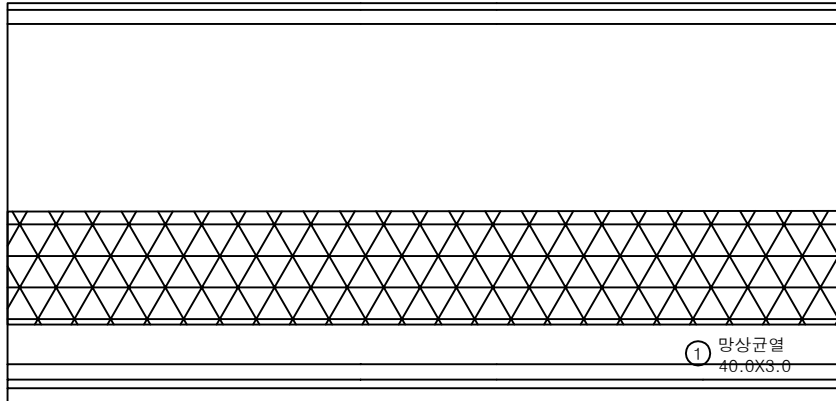
| 번호 | 손상내용 | 손상현황 | | | | | | 비고 |
|---|---|---|---|---|---|---|---|---|
| 1 | 망상균열 | | 40.0 | 3.0 | 120.00 | m <sup>2</sup> | 1 | |

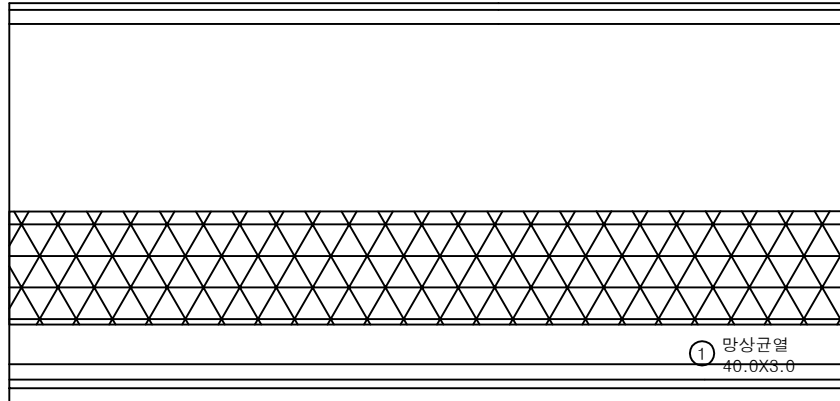
| 번호 | 손상내용 | 손상현황 | | | | | | 비고 |
|---|---|---|---|---|---|---|---|---|
| 1 | 망상균열 | | 40.0 | 3.0 | 120.00 | m <sup>2</sup> | 1 | |

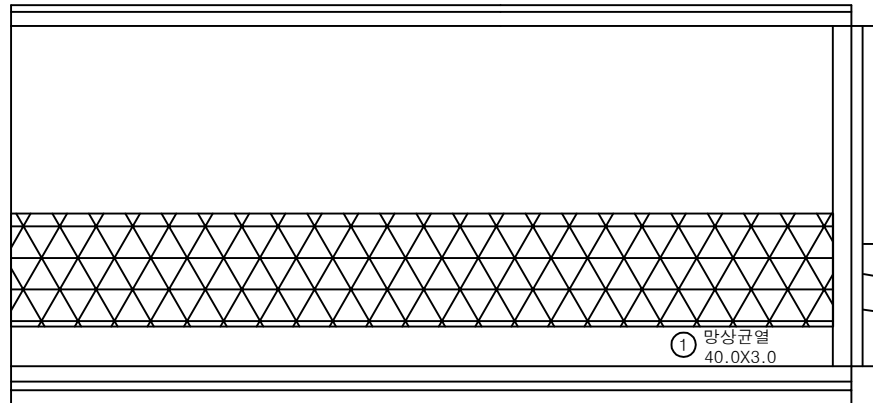
② 후타재균열  
0.3/0.5X 3EA① 망상균열  
40.0X3.0

| 번호 | 손상내용 | 손상현황 | | | | | | 비고 |
|---|---|---|---|---|---|---|---|---|
| 1 | 망상균열 | | 40.0 | 3.0 | 120.00 | m <sup>2</sup> | 1 | |
| 2 | 후타재균열 | 0.3 | 0.5 | | 1.50 | m | 3 | 21'하 보수 |

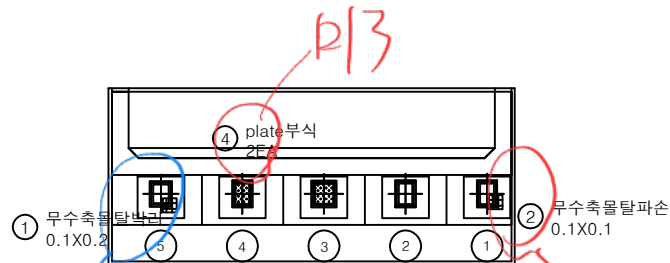
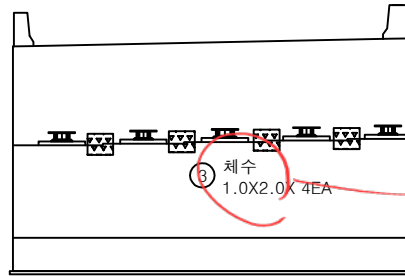
| 번호 | 손상내용 | 손상현황 | | | | | | 비고 |
|---|---|---|---|---|---|---|---|---|
| 4 | plate부식 | | | | 2.00 | EA | 2 | 신규 |
