상주영천고속도로 시설물 안전·하자점검 및 성능평가 용역  
(2021년 하반기 정밀안전점검)

# 외 관 조 사 망 도

장기교

2021.12

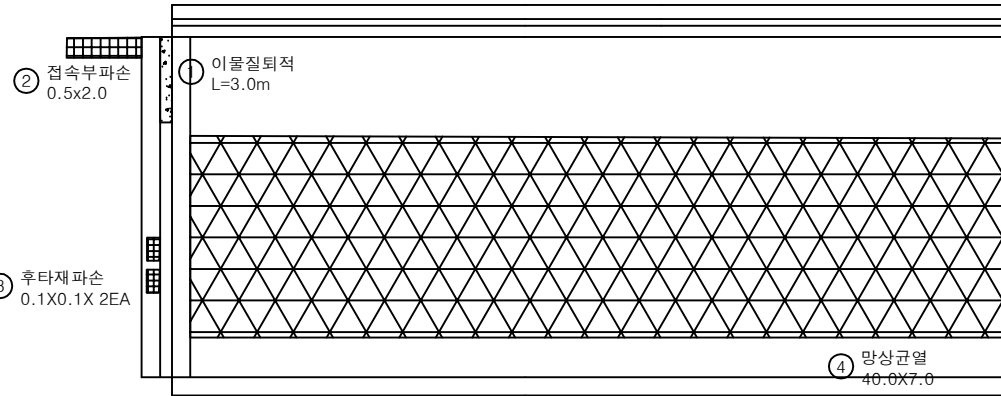
ID : 장기교 슬래브상면 S1 (상주방향)

| 번호 | 손상내용 | 손상현황 | | | | | | 비고 |
|---|---|---|---|---|---|---|---|---|
| 1 | 이물질퇴적 | | 3.0 | | 3.00 | m | 1 | |
| 2 | 접속부파손 | | 0.5 | 2.0 | 1.00 | m <sup>2</sup> | 1 | |
| 3 | 후타재파손 | | 0.1 | 0.1 | 0.02 | m <sup>2</sup> | 2 | 21'상 보수 |
| 4 | 망상균열 | | 40.0 | 7.0 | 280.00 | m <sup>2</sup> | 1 | |

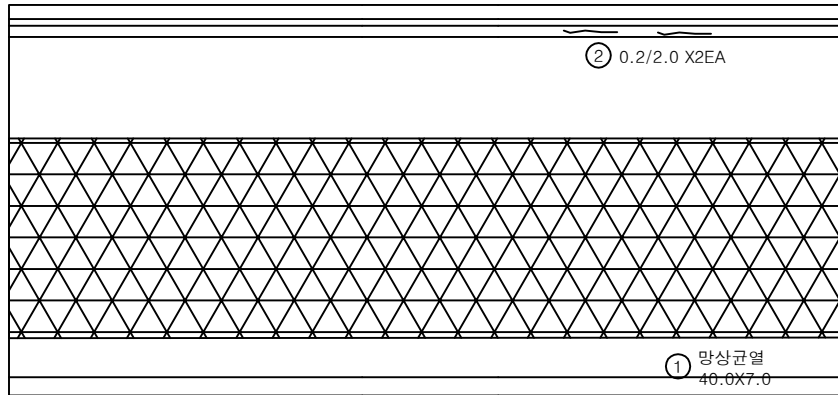
ID : 장기교 슬래브상면 S2 (상주방향)

| 번호 | 손상내용 | 손상현황 | | | | | | 비고 |
|---|---|---|---|---|---|---|---|---|
| 1 | 망상균열 | | 40.0 | 7.0 | 280.00 | m <sup>2</sup> | 1 | |
| 2 | 균열 | 0.2 | 2.0 | | 4.00 | m | 2 | 신규 |

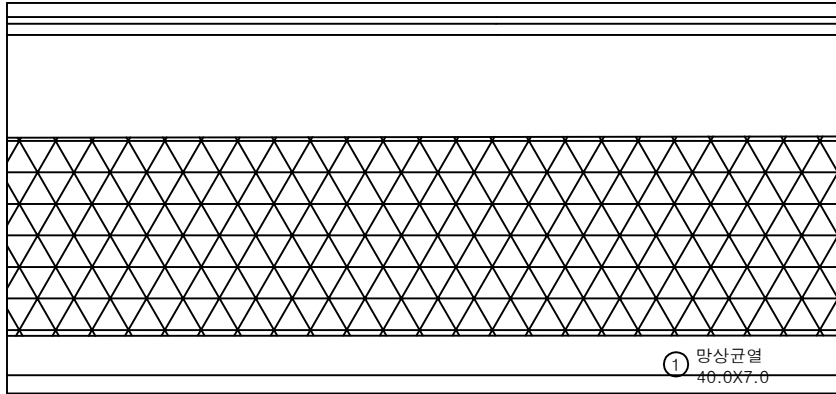
| 번호 | 손상내용 | 손상현황 | | | | | | 비고 |
|---|---|---|---|---|---|---|---|---|
| 1 | 망상균열 | | 40.0 | 7.0 | 280.00 | m <sup>2</sup> | 1 | |

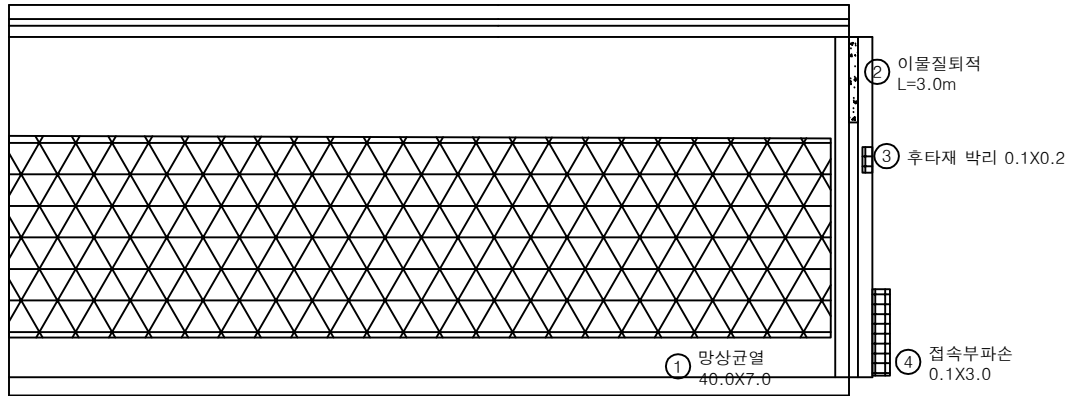
| 번호 | 손상내용 | 손상현황 | | | | | | 비고 |
|---|---|---|---|---|---|---|---|---|
| 1 | 망상근열 | | 40.0 | 7.0 | 280.00 | m <sup>2</sup> | 1 | |
| 2 | 이물질퇴적 | | 3.0 | | 3.00 | m | 1 | |
| 3 | 후타재 박리 | | 0.1 | 0.2 | 0.02 | m <sup>2</sup> | 1 | |
| 4 | 접속부파손 | | 0.1 | 3.0 | 0.30 | m <sup>2</sup> | 1 | |

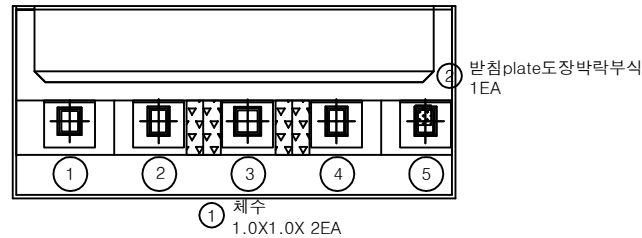
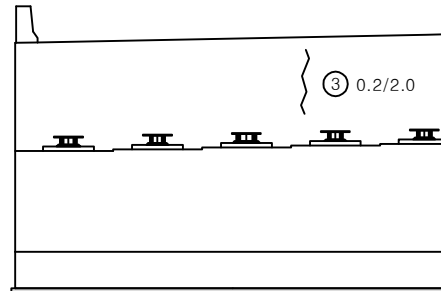
| 번호 | 손상내용 | 손상현황 | | | | | | 비고 |
|---|---|---|---|---|---|---|---|---|
| 2 | 받침plate도장박락및부식 | | | | 1.00 | EA | 1 | |
| 3 | 균열 | 0.2 | 2.0 | | 2.00 | m <sup>2</sup> | 1 | 신규 |

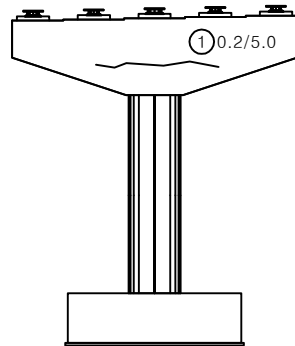
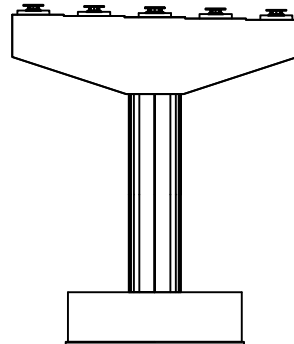
| 번호 | 손상내용 | 손상현황 | | | | | | 비고 |
|---|---|---|---|---|---|---|---|---|
| 1 | 균열 | 0.2 | 5.0 | | 5.00 | m | 1 | 신규 |

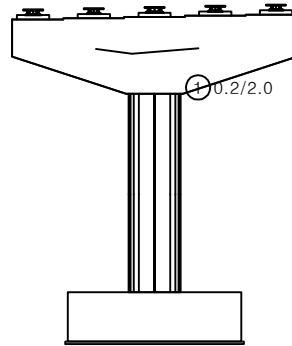
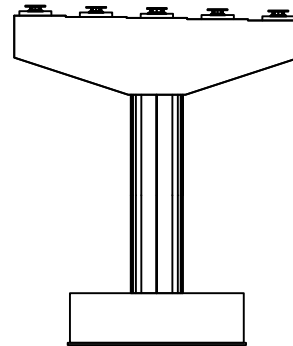
| 번호 | 손상내용 | 손상현황 | | | | | | 비고 |
|---|---|---|---|---|---|---|---|---|
| 1 | 균열 | 0.2 | 2.0 | | 2.00 | m | 1 | |

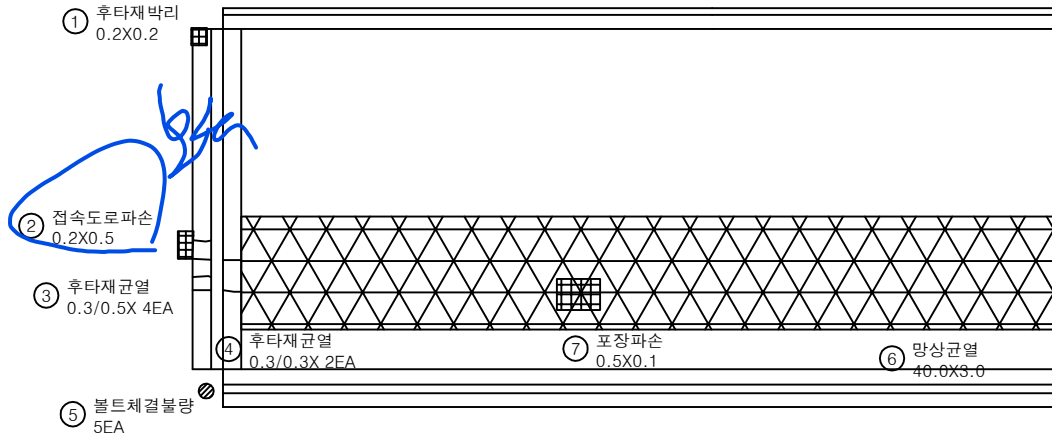
| 번호 | 손상내용 | 손상현황 | | | | | | 비고 |
|---|---|---|---|---|---|---|---|---|
| 3 | 후타재 균열 | 0.3 | 0.5 | | 2.00 | m | 4 | 21'하 보수 |
| 4 | 후타재 균열 | 0.3 | 0.3 | | 0.60 | m | 2 | 21'하 보수 |
| 6 | 망상균열 | | 40.0 | 3.0 | 120.00 | m <sup>2</sup> | 1 | |

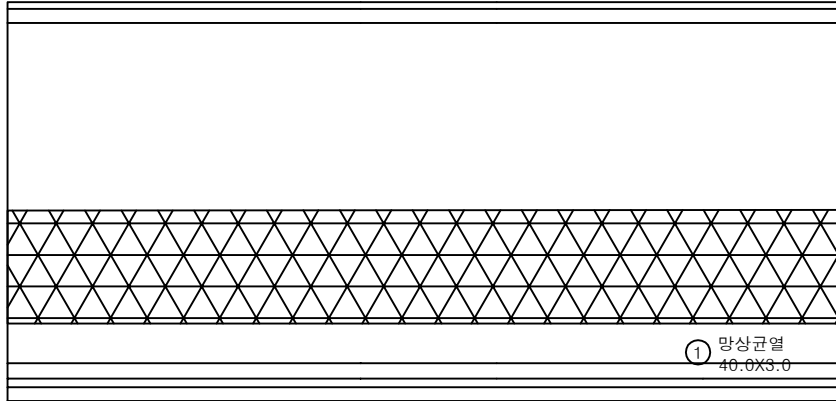
| 번호 | 손상내용 | 손상현황 | | | | | | 비고 |
|---|---|---|---|---|---|---|---|---|
| 1 | 망상균열 | | 40.0 | 3.0 | 120.00 | m <sup>2</sup> | 1 | |

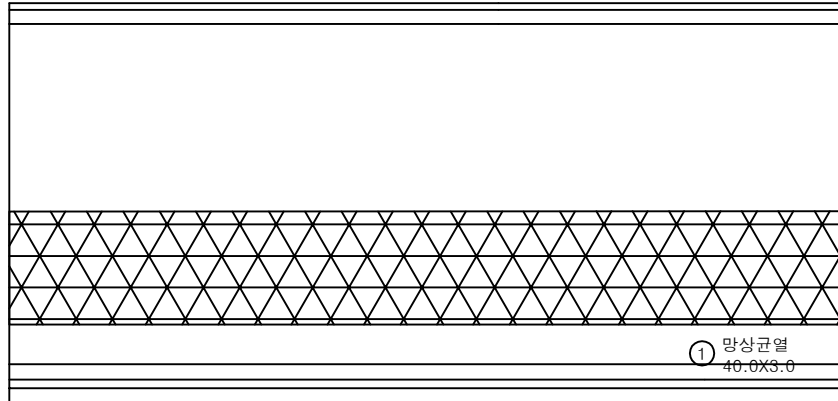
| 번호 | 손상내용 | 손상현황 | | | | | | 비고 |
|---|---|---|---|---|---|---|---|---|
| 1 | 망상균열 | | 40.0 | 3.0 | 120.00 | m <sup>2</sup> | 1 | |

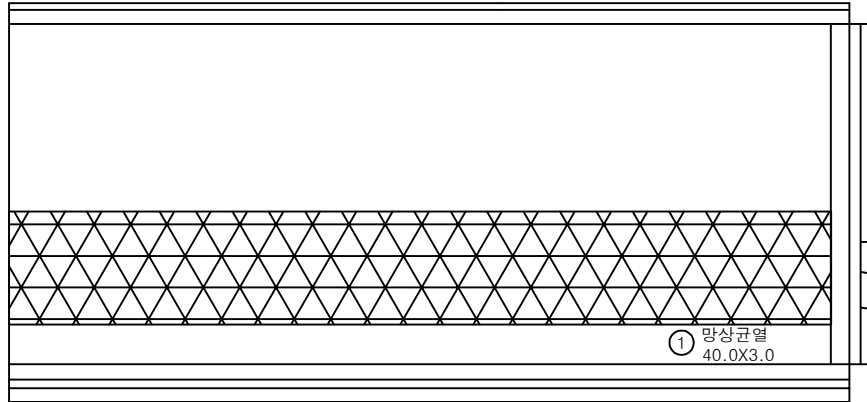
| 번호 | 손상내용 | 손상현황 | | | | | | 비고 |
|---|---|---|---|---|---|---|---|---|
| 1 | 망상균열 | | 40.0 | 3.0 | 120.00 | m <sup>2</sup> | 1 | |
| 2 | 후타재균열 | 0.3 | 0.5 | | 1.50 | m | 3 | 21'하 보수 |

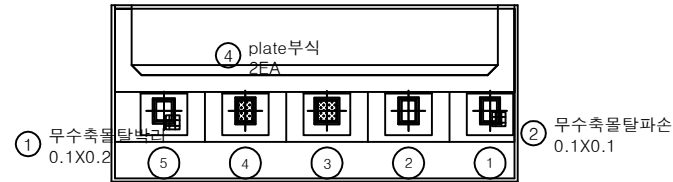
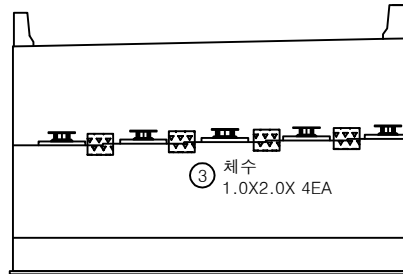
| 번호 | 손상내용 | 손상현황 | | | | | | 비고 |
|---|---|---|---|---|---|---|---|---|
| 4 | plate부식 | | | | 2.00 | EA | 2 | 신규 |

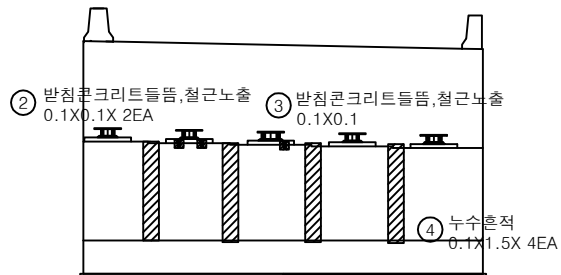
| 번호 | 손상내용 | 손상현황 | | | | | | 비 고 |
|---|---|---|---|---|---|---|---|---|
| 1 | 발침plate부식 | | | | 3.00 | EA | 3 | |
| 4 | 누수흔적 | | 0.1 | 1.5 | 0.60 | m <sup>2</sup> | 4 | |
