상주영천고속도로 시설물 안전·하자점검 및 성능평가 용역  
(2021년 하반기 정밀안전점검)

# 외 관 조 사 망 도

금매교

2021.12

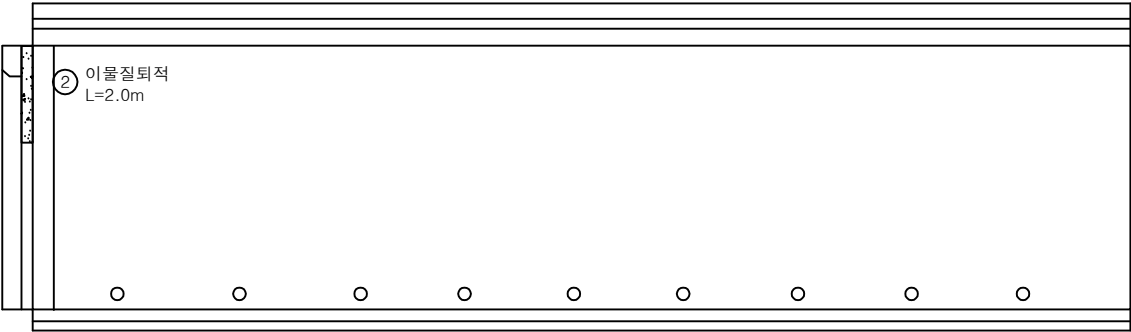
① 방호벽접속부파손  
0.1X0.3

③ 후타재균열  
0.2/0.4

② 이물질퇴적  
L=2.0m

| 번호 | 손상내용 | 손상현황 | | | | | | 비고 |
|---|---|---|---|---|---|---|---|---|
| 1 | 방호벽접속부파손 | | 0.1 | 0.3 | 0.03 | m <sup>2</sup> | 1 | |
| 2 | 이물질퇴적 | | 2.0 | | 2.00 | m | 1 | |
| 3 | 후타재균열 | 0.2 | 0.4 | | 0.40 | m | 1 | |

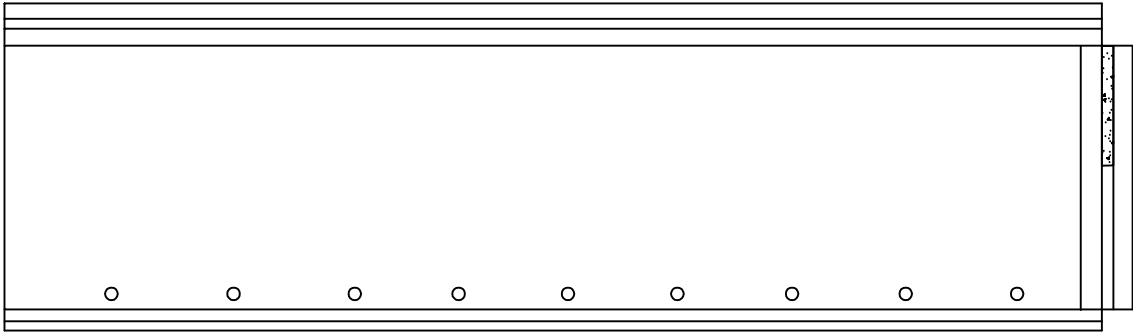
① 이물질퇴적  
L=3.0m

| 번호 | 손상내용 | 손상현황 | | | | | | 비 고 |
|---|---|---|---|---|---|---|---|---|
| 1 | 이물질퇴적 | | 3.0 | | 3.00 | m | 1 | |

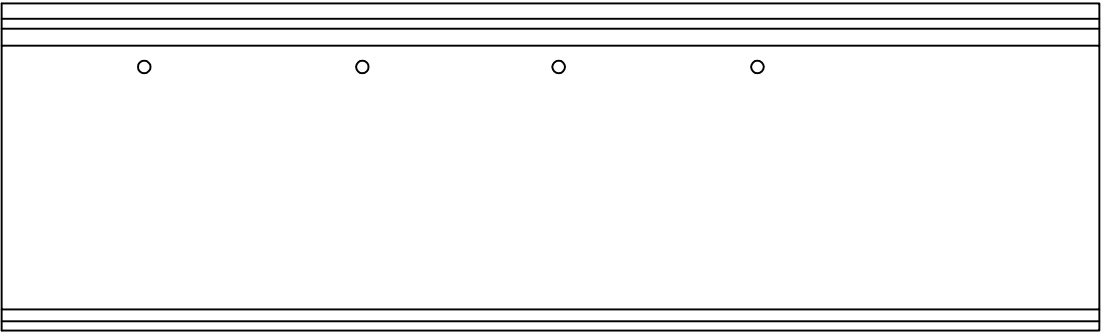
① 방음벽파손  
0.1X0.1

| 번호 | 손상내용 | 손상현황 | | | | | | 비고 |
|---|---|---|---|---|---|---|---|---|
| 1 | 방음벽파손 | | 0.1 | 0.1 | 0.01 | m <sup>2</sup> | 1 | |

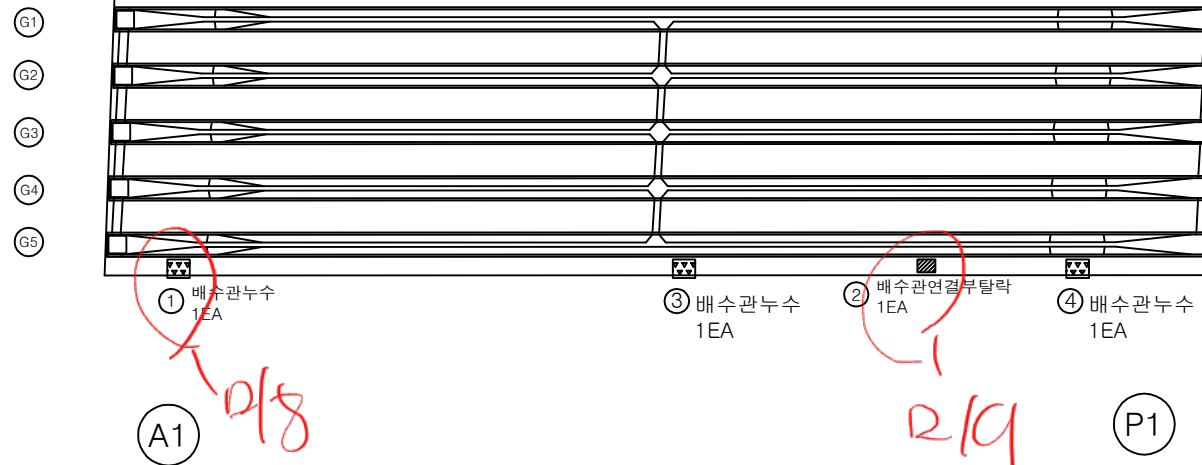
| 번호 | 손상내용 | 손상현황 | | | | | | 비고 |
|---|---|---|---|---|---|---|---|---|
| 1 | 배수관누수 | | | | 1.00 | EA | 1 | |
| 3 | 배수관누수 | | | | 1.00 | EA | 1 | 신규 |
| 4 | 배수관누수 | | | | 1.00 | EA | 1 | 신규 |

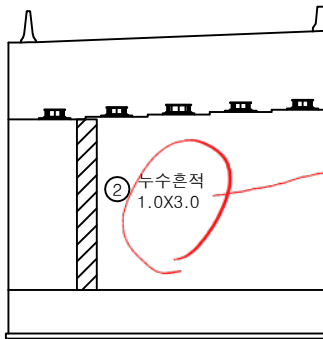
평면도

| 번호 | 손상내용 | 손상현황 | | | | | | 비고 |
|---|---|---|---|---|---|---|---|---|
| 1 | 볼트부식 | | | | 20.00 | EA | 20 | |
| 2 | 누수흔적 | | 1.0 | 3.0 | 3.00 | m <sup>2</sup> | 1 | |

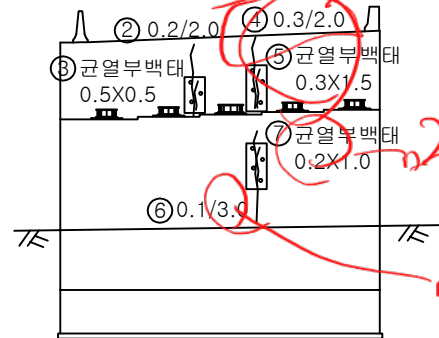
## 날개벽

| 번호 | 손상내용 | 손상현황 | | | | | 비고 |
|---|---|---|---|---|---|---|---|
| 1 | 볼트부식 | | | | 20.00 | EA | 20 |
| 2 | 균열 | 0.2 | 2.0 | | 2.00 | m | 1 |
| 3 | 균열부백태 | | 0.5 | 0.5 | 0.25 | m <sup>2</sup> | 1 |
| 4 | 균열 | 0.3 | 2.0 | | 2.00 | m | 1 |
| 5 | 균열부백태 | | 0.3 | 1.5 | 0.45 | m <sup>2</sup> | 1 |
| 6 | 균열 | 0.1 | 0.3 | | 0.30 | m | 1 |
| 7 | 균열부백태 | | 0.2 | 1.0 | 0.20 | m <sup>2</sup> | 1 |

① 볼트부식  
20EA

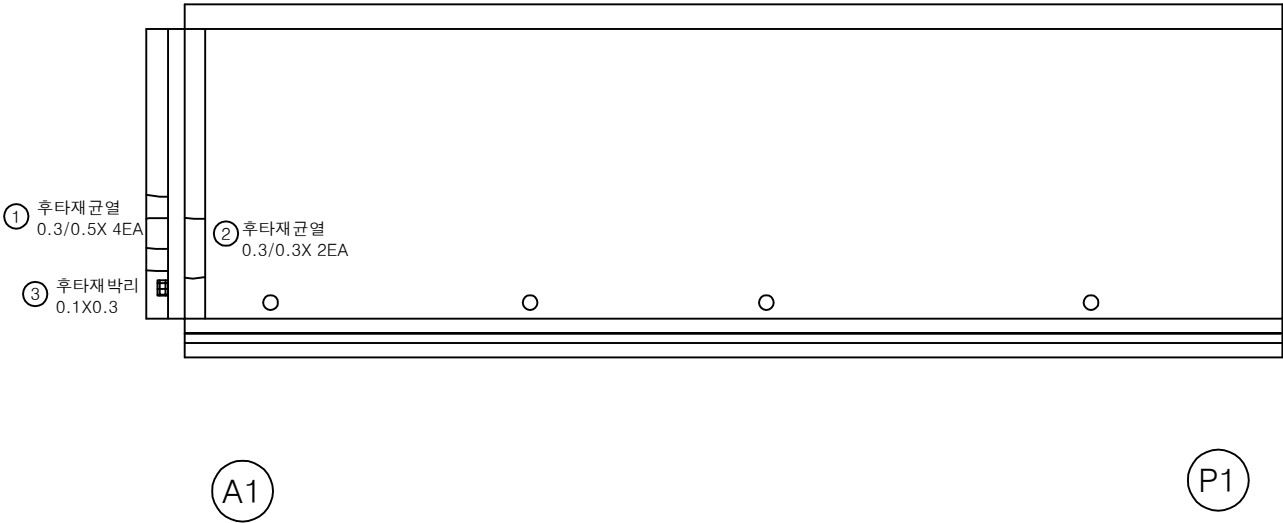
| 번호 | 손상내용 | 손상현황 | | | | | | 비 고 |
|---|---|---|---|---|---|---|---|---|
| 1 | 후타재균열 | 0.3 | 0.5 | | 2.00 | m | 4 | 21'하 보수 |
| 2 | 후타재균열 | 0.3 | 0.3 | | 0.60 | m | 2 | 21'하 보수 |

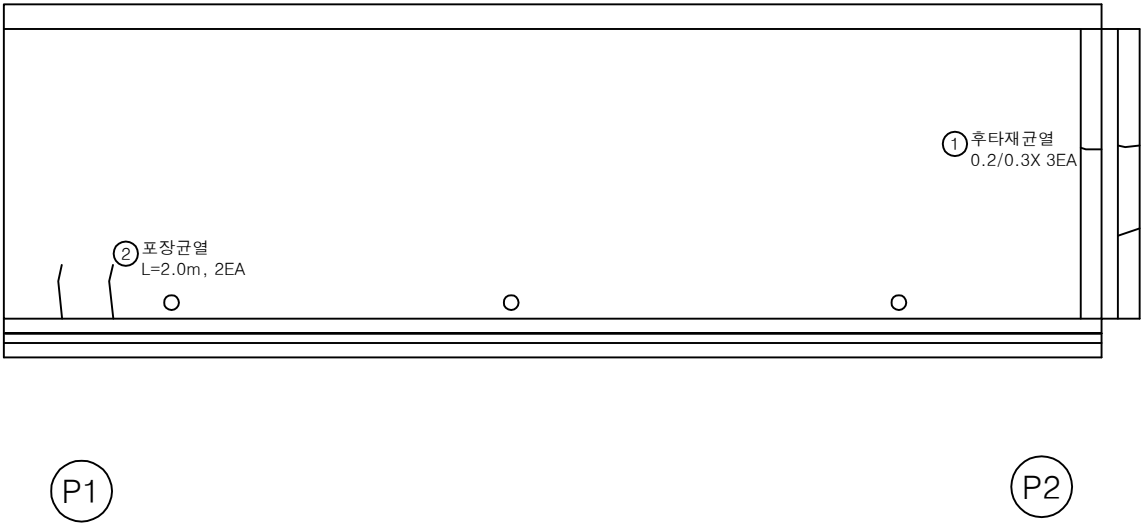
| 번호 | 손상내용 | 손상현황 | | | | | | 비고 |
|---|---|---|---|---|---|---|---|---|
| 1 | 후타재균열 | 0.2 | 0.3 | | 0.90 | m | 3 | 21'하 보수 |
| 2 | 포장균열 | | 2.0 | | 4.00 | m | 2 | |

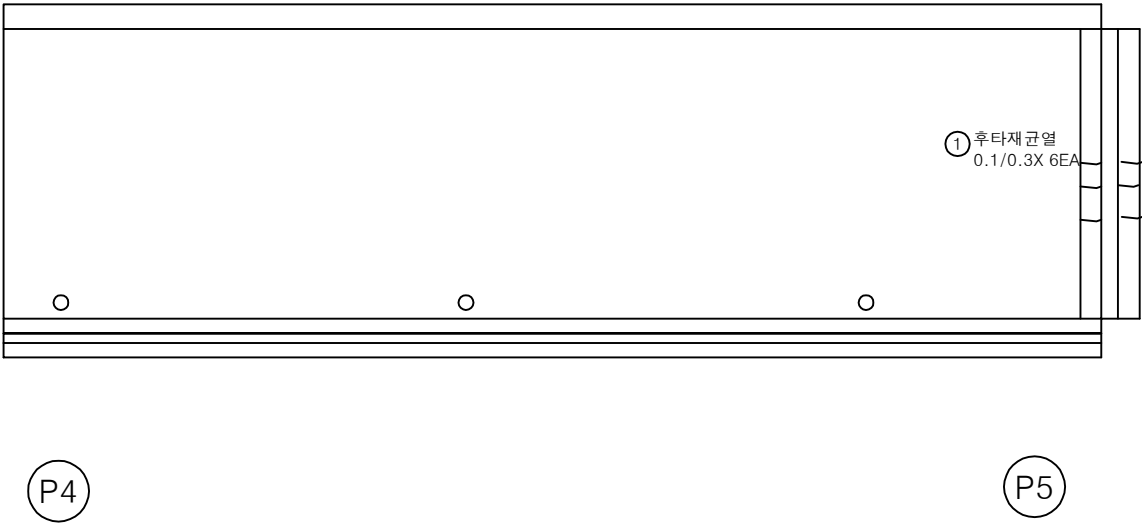
| 번호 | 손상내용 | 손상현황 | | | | | | 비고 |
|---|---|---|---|---|---|---|---|---|
| 1 | 후타재균열 | 0.1 | 0.3 | | 1.80 | m | 6 | 21'하 보수 |

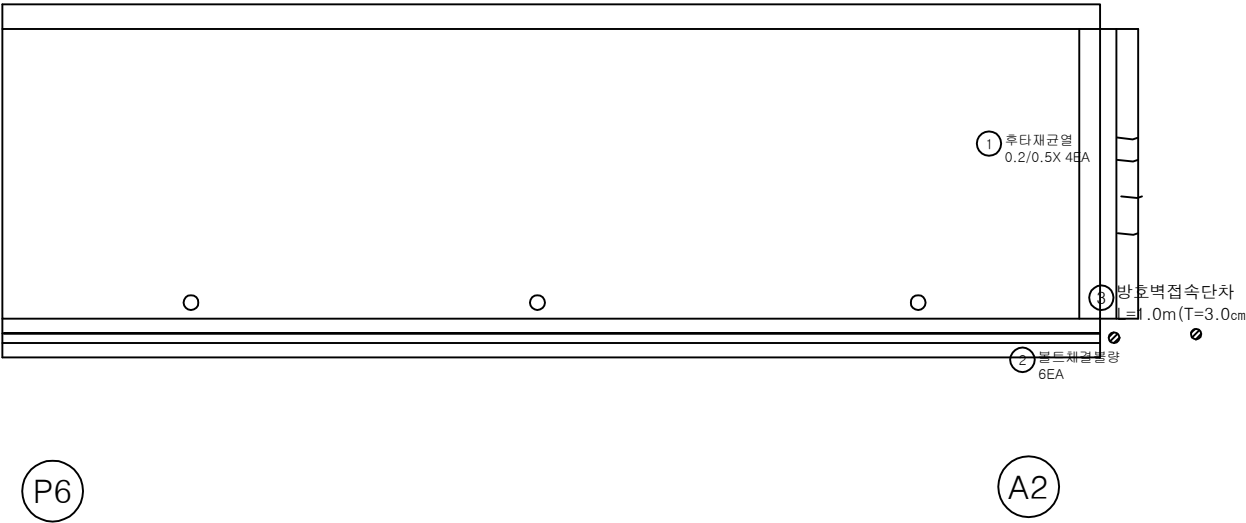
| 번호 | 손상내용 | 손상현황 | | | | | | 비 고 |
|---|---|---|---|---|---|---|---|---|
| 1 | 후타재균열 | 0.2 | 0.5 | | 2.00 | m | 4 | 21'하 보수 |

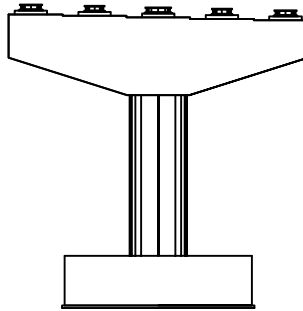
정면

| 번호 | 손상내용 | 손상현황 | | | | | | 비고 |
|---|---|---|---|---|---|---|---|---|
| 1 | 볼트부식 | | | | 20.00 | EA | 20 | |

① 볼트부식  
20EA  
0.28

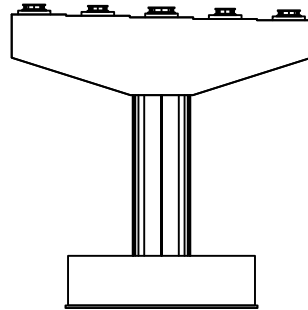
정 면

| 번호 | 손상내용 | 손상현황 | | | | | | 비 고 |
|---|---|---|---|---|---|---|---|---|
| 1 | 볼트부식 | | | | 20.00 | EA | 20 | |

① 볼트부식  
20EA
