상주영천고속도로 시설물 안전·하자점검 및 성능평가 용역  
(2021년 하반기 정밀안전점검)

# 외 관 조 사 망 도

금매교

2021.12

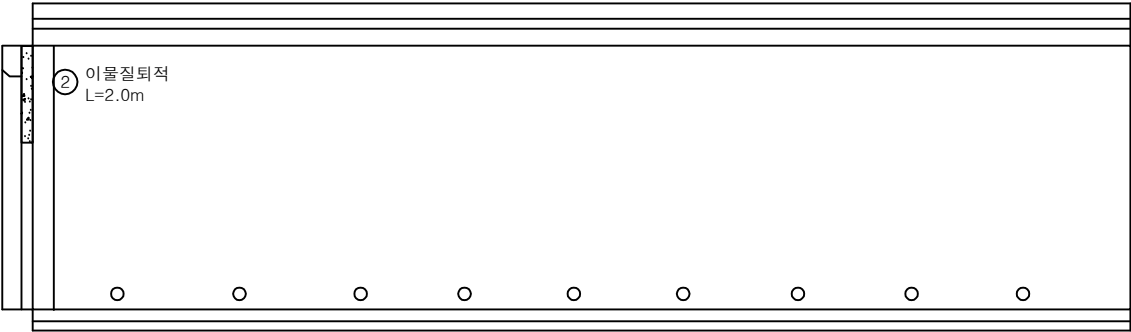
① 방호벽접속부파손  
0.1X0.3

③ 후타재균열  
0.2/0.4

② 이물질퇴적  
L=2.0m

| 번호 | 손상내용 | 손상현황 | | | | | | 비고 |
|---|---|---|---|---|---|---|---|---|
| 1 | 방호벽접속부파손 | | 0.1 | 0.3 | 0.03 | m <sup>2</sup> | 1 | |
| 2 | 이물질퇴적 | | 2.0 | | 2.00 | m | 1 | |
| 3 | 후타재균열 | 0.2 | 0.4 | | 0.40 | m | 1 | |

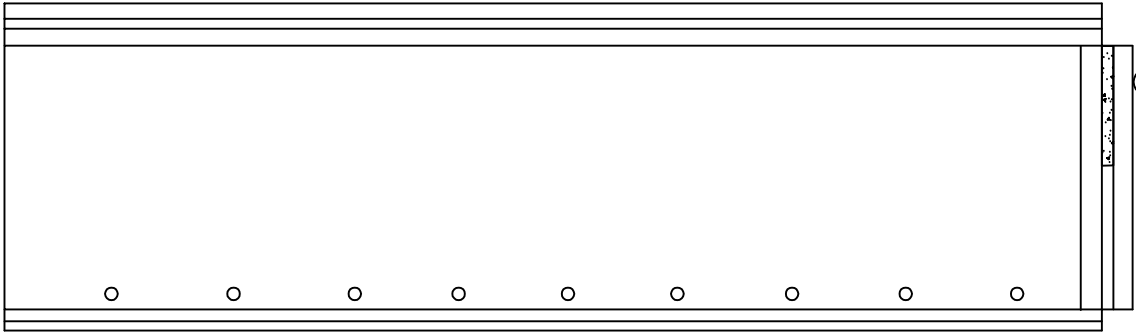
| 번호 | 손상내용 | 손상현황 | | | | | | 비 고 |
|---|---|---|---|---|---|---|---|---|
| 1 | 이물질퇴적 | | 3.0 | | 3.00 | m | 1 | |

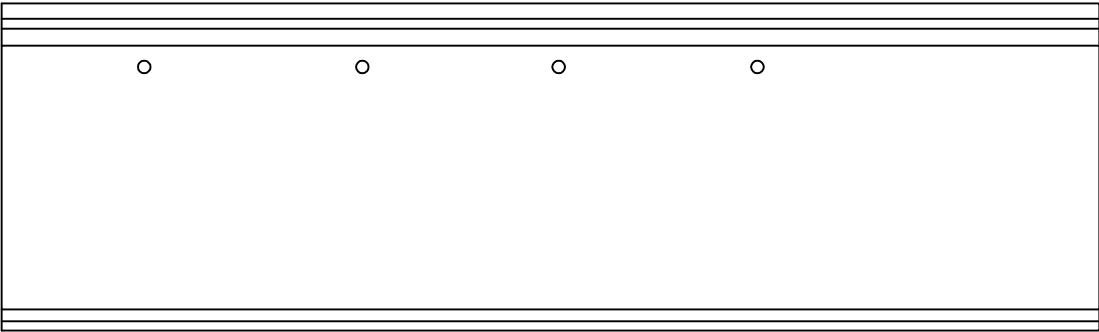
① 방음벽파손  
0.1X0.1

| 번호 | 손상내용 | 손상현황 | | | | | | 비고 |
|---|---|---|---|---|---|---|---|---|
| 1 | 방음벽파손 | | 0.1 | 0.1 | 0.01 | m <sup>2</sup> | 1 | |

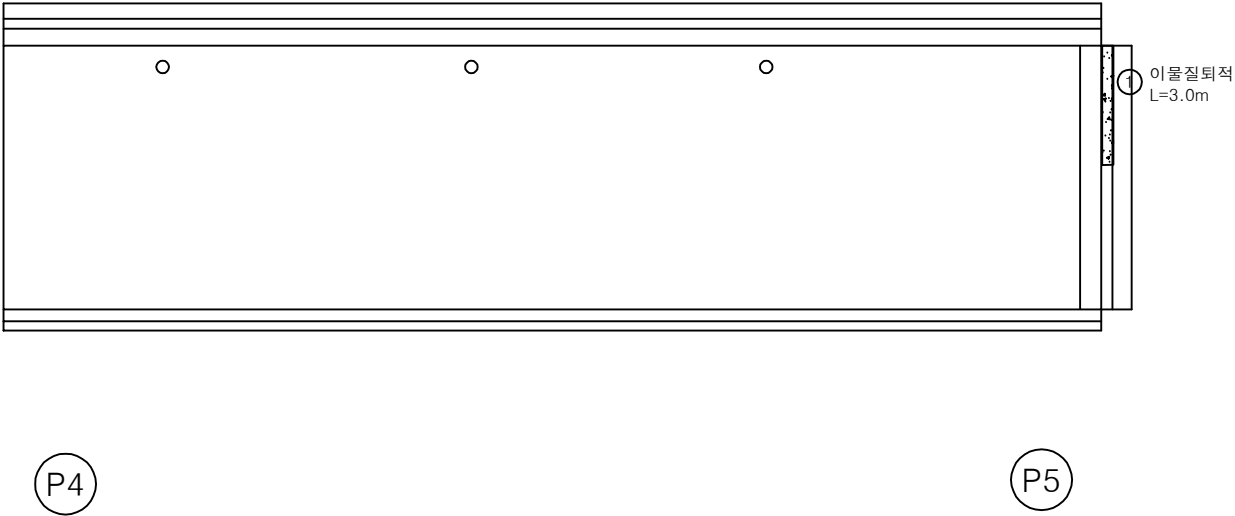
| 번호 | 손상내용 | 손상현황 | | | | | | 비고 |
|---|---|---|---|---|---|---|---|---|
| 1 | 이물질퇴적 | | 3.0 | | 3.00 | m | 1 | |

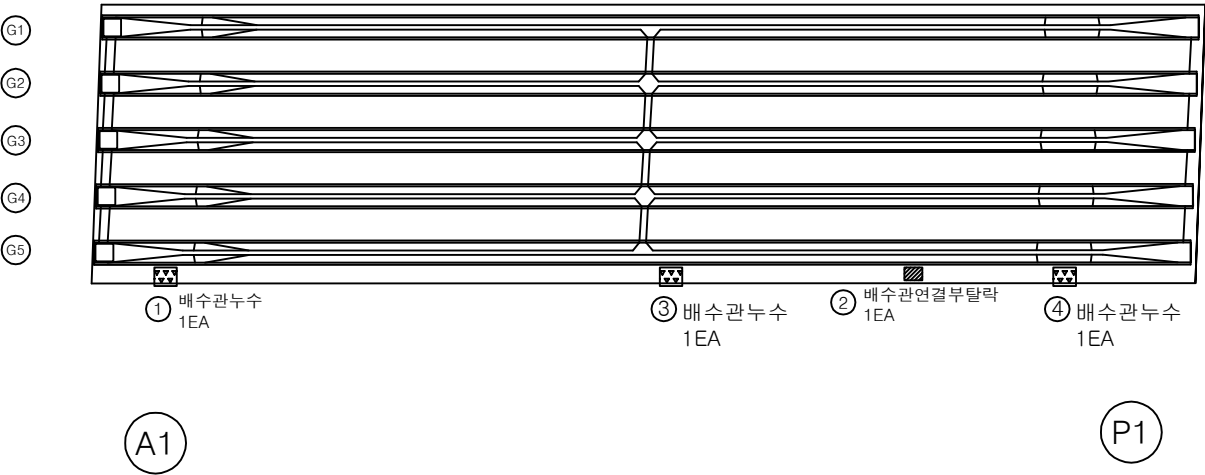
| 번호 | 손상내용 | 손상현황 | | | | | | 비고 |
|---|---|---|---|---|---|---|---|---|
| 1 | 배수관누수 | | | | 1.00 | EA | 1 | |
| 3 | 배수관누수 | | | | 1.00 | EA | 1 | 신규 |
| 4 | 배수관누수 | | | | 1.00 | EA | 1 | 신규 |

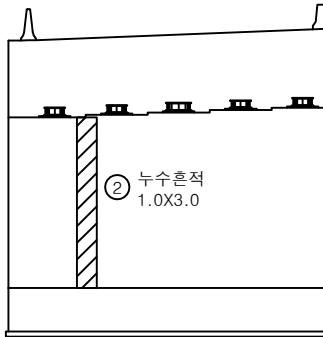
## 평면도

① 볼트부식  
20EA

② 누수흔적  
1.0X3.0

| 번호 | 손상내용 | 손상현황 | | | | | | 비고 |
|---|---|---|---|---|---|---|---|---|
| 1 | 볼트부식 | | | | 20.00 | EA | 20 | |
| 2 | 누수흔적 | | 1.0 | 3.0 | 3.00 | m <sup>2</sup> | 1 | |

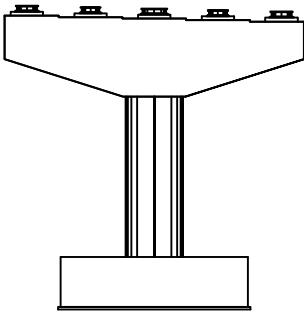
정면

① 볼트부식  
20EA

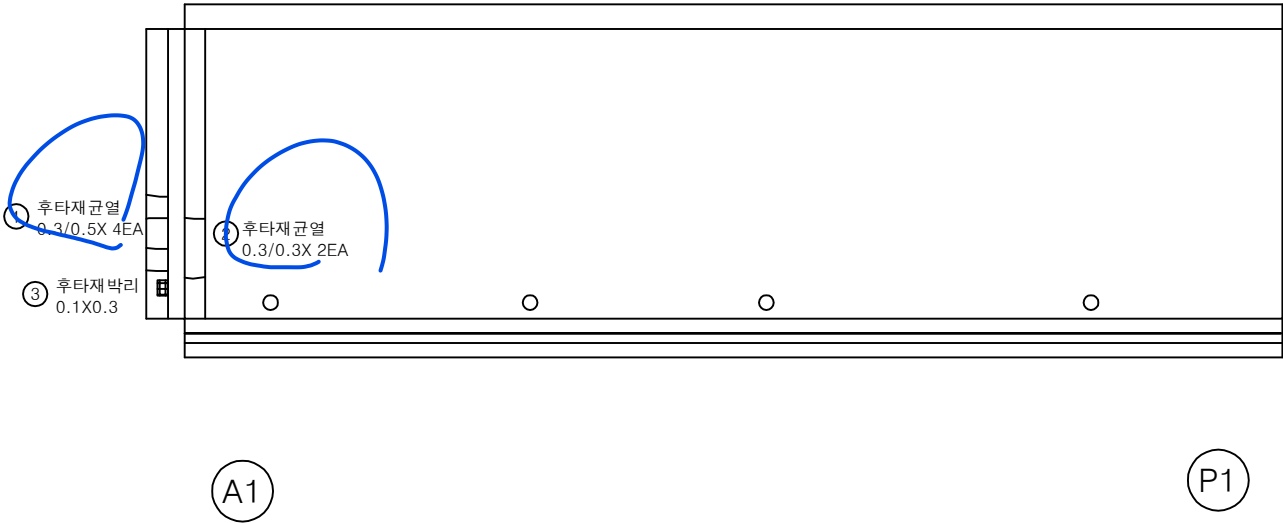
| 번호 | 손상내용 | 손상현황 | | | | | | 비 고 |
|---|---|---|---|---|---|---|---|---|
| 1 | 후타재균열 | 0.3 | 0.5 | | 2.00 | m | 4 | 21'하 보수 |
| 2 | 후타재균열 | 0.3 | 0.3 | | 0.60 | m | 2 | 21'하 보수 |

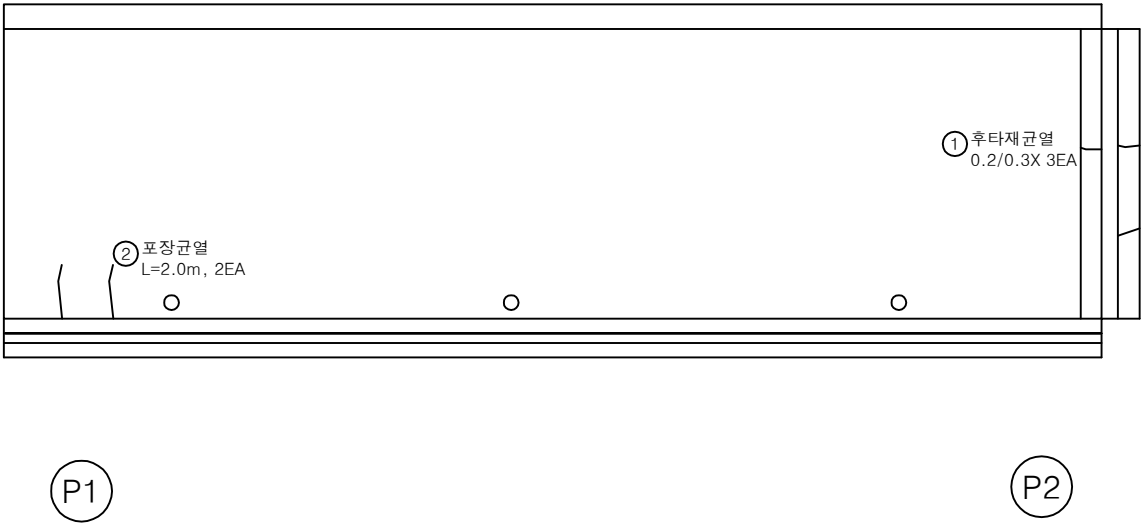
| 번호 | 손상내용 | 손상현황 | | | | | | 비 고 |
|---|---|---|---|---|---|---|---|---|
| 1 | 후타재균열 | 0.2 | 0.3 | | 0.90 | m | 3 | 21'하 보수 |
| 2 | 포장균열 | | 2.0 | | 4.00 | m | 2 | |

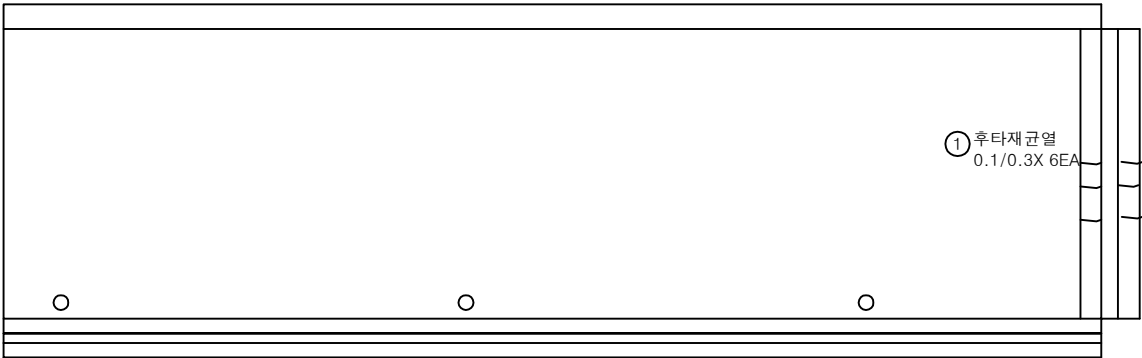
| 번호 | 손상내용 | 손상현황 | | | | | | 비고 |
|---|---|---|---|---|---|---|---|---|
| 1 | 후타재균열 | 0.1 | 0.3 | | 1.80 | m | 6 | 21'하 보수 |

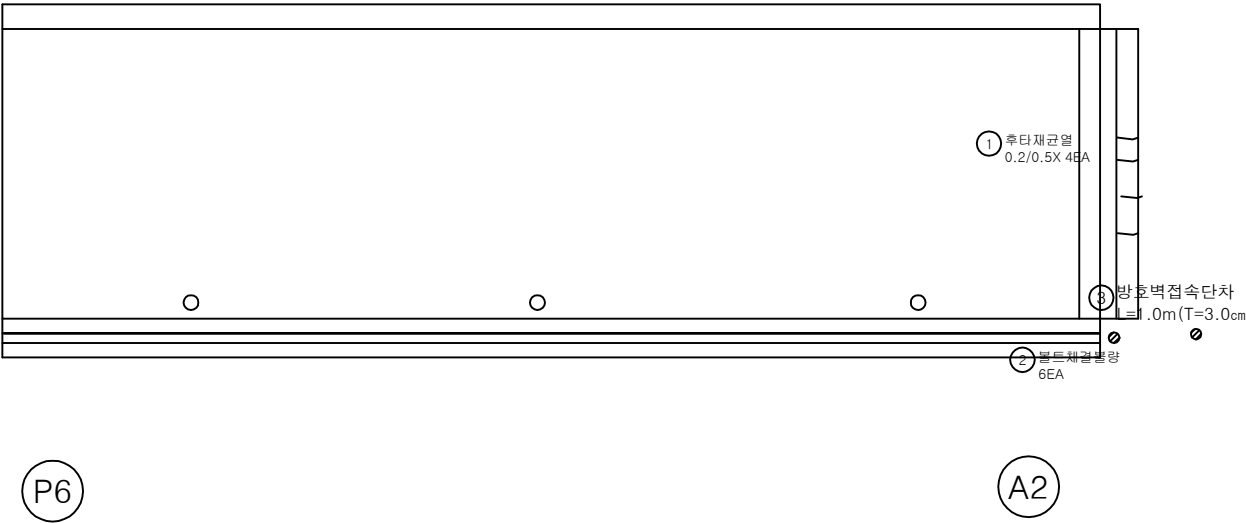
| 번호 | 손상내용 | 손상현황 | | | | | | 비 고 |
|---|---|---|---|---|---|---|---|---|
| 1 | 후타재균열 | 0.2 | 0.5 | | 2.00 | m | 4 | 21'하 보수 |

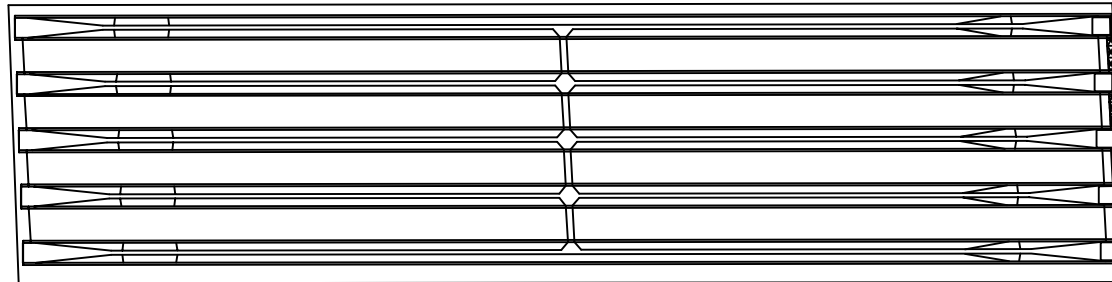
① 재료분리  
1.0X0.3 X2EA

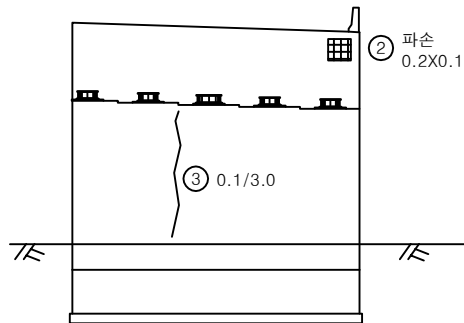
평면도

| 번호 | 손상내용 | 손상현황 | | | | | | 비 고 |
|---|---|---|---|---|---|---|---|---|
| 1 | 볼트부식 | | | | 20.00 | EA | 20 | |
| 3 | 균열 | 0.1 | 3.0 | | 3.00 | m | 1 | 신규 |

① 볼트부식  
20EA

② 파손  
0.2X0.1

③ 0.1/3.0

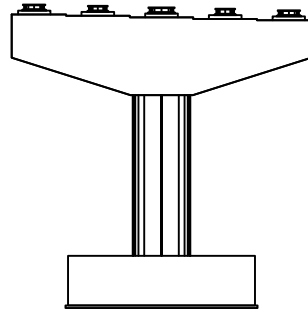
정 면

| 번호 | 손상내용 | 손상현황 | | | | | | 비 고 |
|---|---|---|---|---|---|---|---|---|
| 1 | 볼트부식 | | | | 20.00 | EA | 20 | |

① 볼트부식  
20EA
