상주영천고속도로 시설물 안전·하자점검 및 성능평가 용역  
(2021년 하반기 정밀안전점검)

# 외 관 조 사 망 도

가호교

2021.12

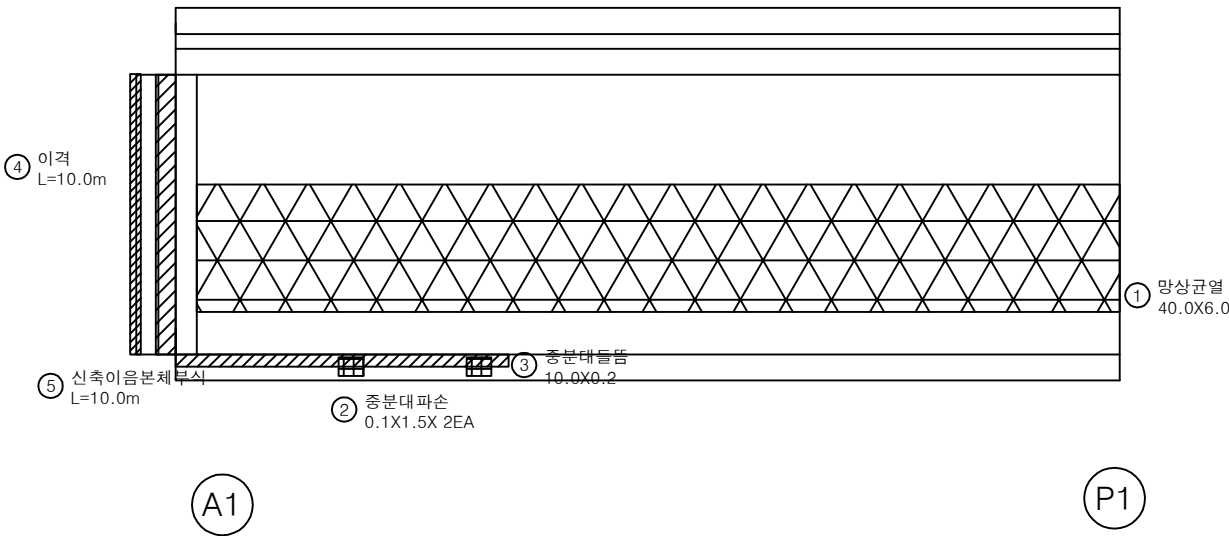
| 번호 | 손상내용 | 손상현황 | | | | | | 비 고 |
|---|---|---|---|---|---|---|---|---|
| 1 | 망상균열 | | 40.0 | 6.0 | 240.00 | m <sup>2</sup> | 1 | |
| 2 | 중분대파손 | | 0.1 | 1.5 | 0.30 | m <sup>2</sup> | 2 | |
| 3 | 중분대들뜸 | | 10.0 | 0.2 | 2.00 | m <sup>2</sup> | 1 | |
| 4 | 이격 | | 10.0 | | 10.00 | m | 1 | 21'하 보수 |
| 5 | 신축이음본체부식 | | 10.0 | | 10.00 | m | 1 | 신규 |

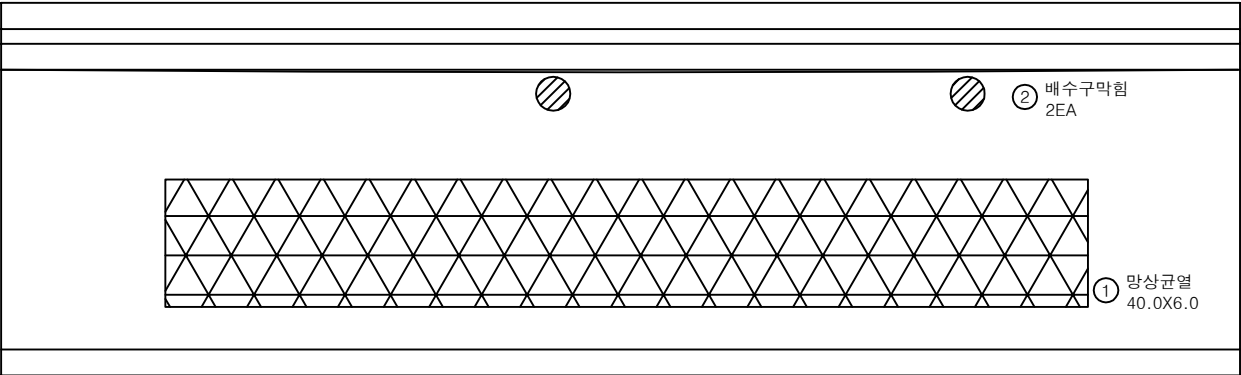
| 번호 | 손상내용 | 손상현황 | | | | | | 비고 |
|---|---|---|---|---|---|---|---|---|
| 1 | 망상균열 | | 40.0 | 6.0 | 240.00 | m <sup>2</sup> | 1 | |
| 2 | 배수구막힘 | | | | 2.00 | EA | 2 | |

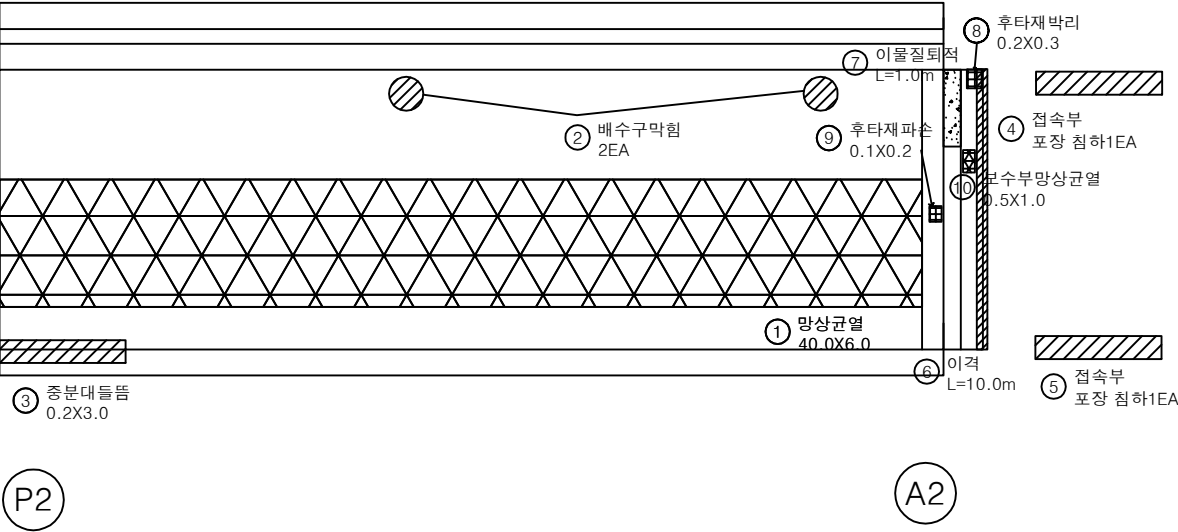
| 번호 | 손상내용 | 손상현황 | | | | | | 비 고 |
|---|---|---|---|---|---|---|---|---|
| 1 | 망상균열 | | 40.0 | 6.0 | 240.00 | ㎡ | 1 | |
| 2 | 배수구막힘 | | | | 2.00 | EA | 2 | 21'하 보수 |
| 3 | 중분대들뜸 | | 0.2 | 3.0 | 0.60 | ㎡ | 1 | 21'하 보수 |
| 4 | 접속부 포장침하 | | | | 1.00 | EA | 1 | |
| 5 | 접속부 포장침하 | | | | 1.00 | EA | 1 | 21'상 보수 |
| 6 | 이격 | | 10.0 | | 10.00 | m | 1 | 21'하 보수 |
| 7 | 이물질퇴적 | | 1.0 | | 1.00 | m | 1 | |
| 8 | 후타재박리 | | 0.2 | 0.3 | 0.06 | ㎡ | 1 | |
| 9 | 후타재파손 | | 0.1 | 0.2 | 0.02 | ㎡ | 1 | 21'상 보수 |
| 10 | 보수부망상균열 | | 0.5 | 1.0 | 0.50 | ㎡ | 1 | 신규 |

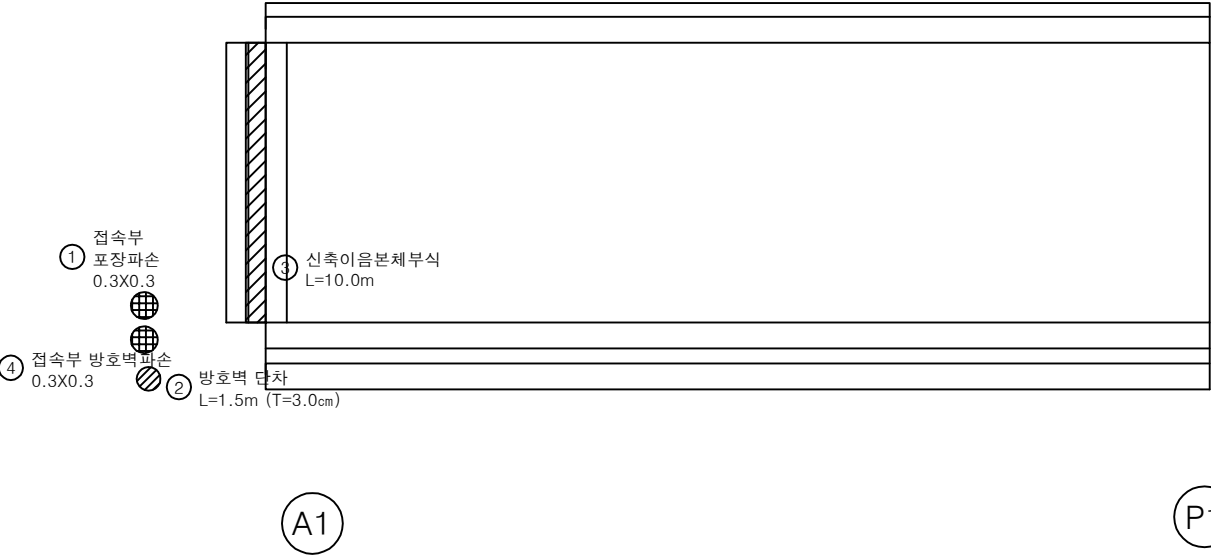
| 번호 | 손상내용 | 손상현황 | | | | | | 비 고 |
|---|---|---|---|---|---|---|---|---|
| 3 | 신축이음본체부식 | | 10.0 | | 10.00 | m | 1 | 신규 |

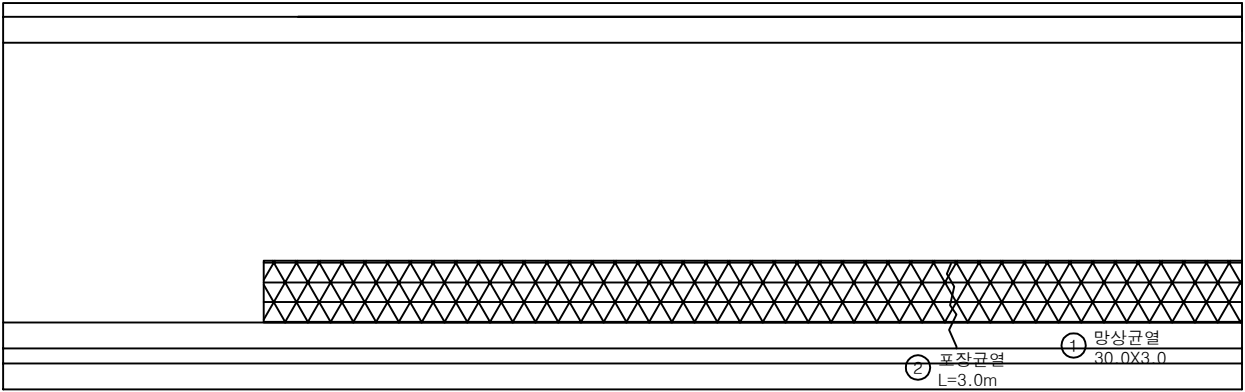
| 번호 | 손상내용 | 손상현황 | | | | | | 비고 |
|---|---|---|---|---|---|---|---|---|
| 1 | 망상균열 | | 30.0 | 3.0 | 90.00 | m <sup>2</sup> | 1 | 21'하 보수 |
| 2 | 표장균열 | | 3.0 | | 3.00 | m | 1 | 신규 |

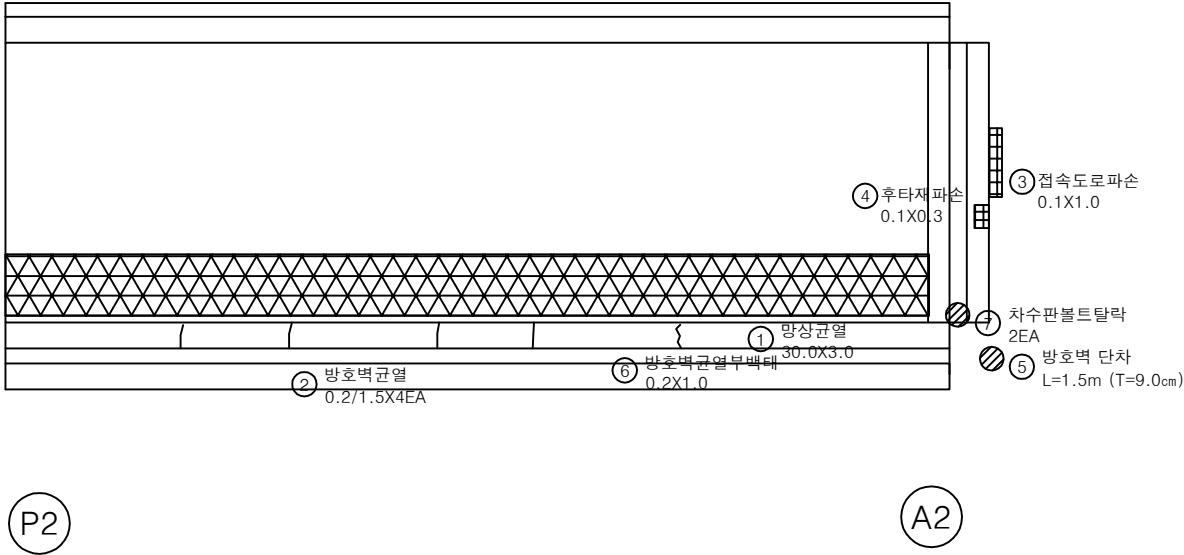
| 번호 | 손상내용 | 손상현황 | | | | | | 비고 |
|---|---|---|---|---|---|---|---|---|
| 1 | 방상균열 | | 30.0 | 3.0 | 90.00 | m | 1 | 21'하 보수 |
| 2 | 방호벽균열 | 0.2 | 1.5 | | 6.00 | m | 4 | |
| 6 | 방호벽균열부백태 | 0.2 | 1.0 | 0.20 | m | 1 | | 신규 |

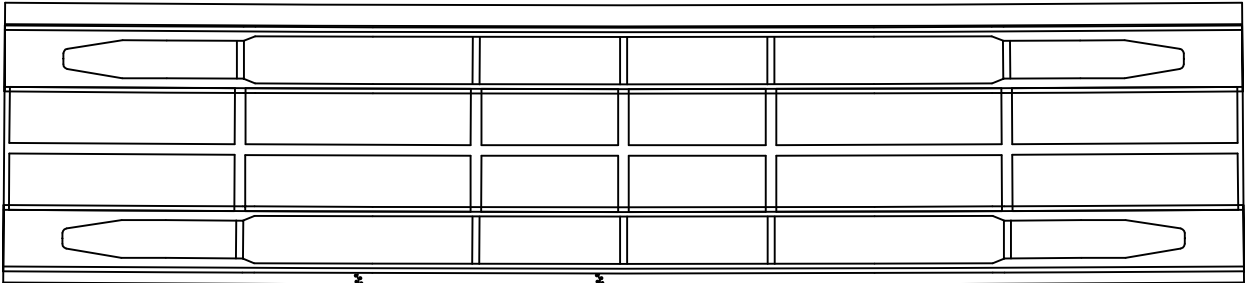
① 균열부백태  
0.2X1.0 X2EA

| 번호 | 손상내용 | 손상현황 | | | | | | 비고 |
|---|---|---|---|---|---|---|---|---|
| 1 | 균열부백태 | | 0.2 | 1.0 | 0.40 | m <sup>2</sup> | 2 | 신규 |

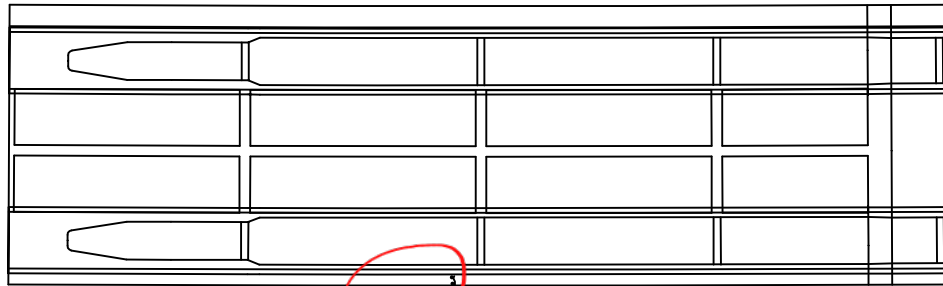
① 균열부백태  
0.2X1.0

| 번호 | 손상내용 | 손상현황 | | | | | | 비고 |
|---|---|---|---|---|---|---|---|---|
| 1 | 균열부백태 | | 0.2 | 1.0 | 0.20 | m <sup>2</sup> | 1 | 신규 |

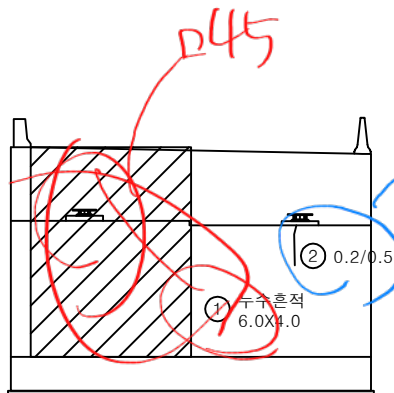
평면도

| 번호 | 손상내용 | 손상현황 | | | | | | 비고 |
|---|---|---|---|---|---|---|---|---|
| 1 | 누수흔적 | | 6.0 | 4.0 | 24.00 | m <sup>2</sup> | 1 | |
| 2 | 균열 | 0.2 | 0.5 | | 0.50 | m | 1 | 21'상 보수 |

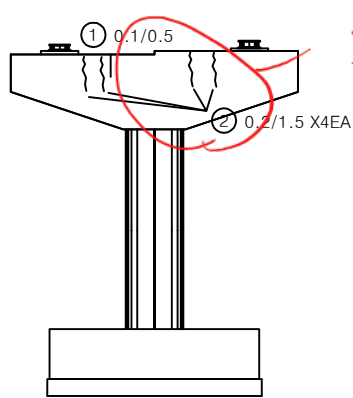
| 번호 | 손상내용 | 손상현황 | | | | | | 비고 |
|---|---|---|---|---|---|---|---|---|
| 1 | 균열 | 0.1 | 0.5 | | 0.50 | m | 1 | |
| 2 | 균열 | 0.2 | 1.5 | | 6.00 | m | 4 | 신규 |
