상주영천고속도로 시설물 안전·하자점검 및 성능평가 용역  
(2021년 하반기 정밀안전점검)

# 외 관 조 사 망 도

가호교

2021.12

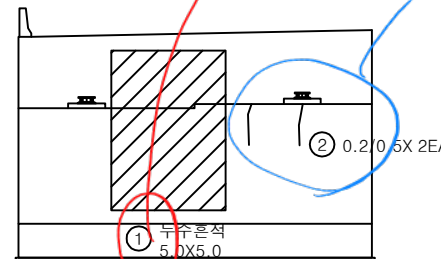
날개벽

| 번호 | 손상내용 | 손상현황 | | | | | | 비고 |
|---|---|---|---|---|---|---|---|---|
| 1 | 누수흔적 | | 5.0 | 5.0 | 25.00 | m <sup>2</sup> | 1 | |
| 2 | 균열 | 0.2 | 0.5 | | 1.00 | m | 2 | 21'상 보수 |

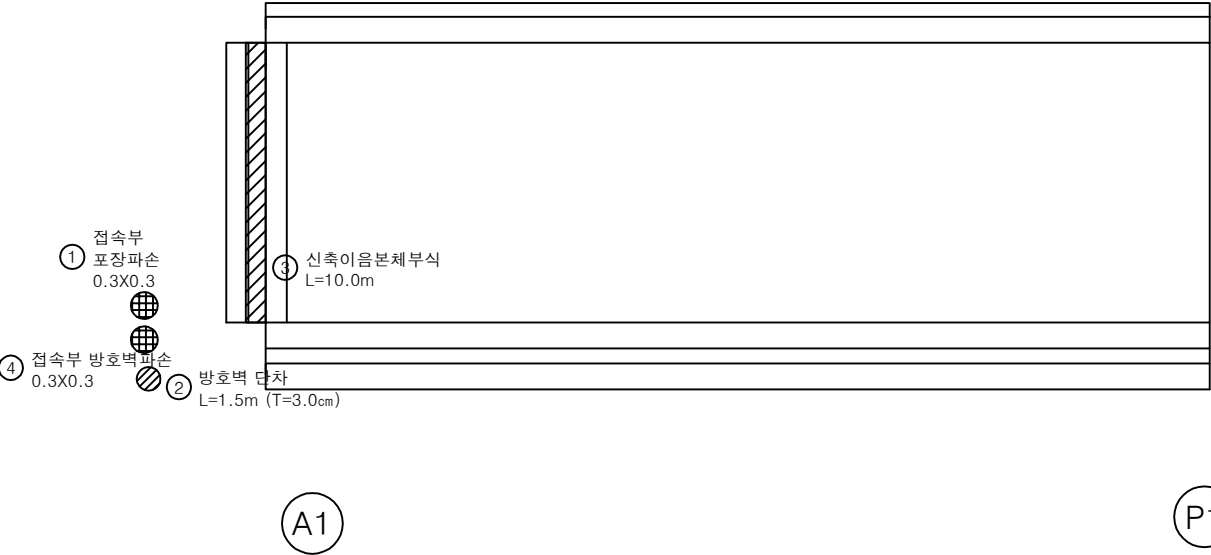
| 번호 | 손상내용 | 손상현황 | | | | | | 비고 |
|---|---|---|---|---|---|---|---|---|
| 3 | 신축이음본체부식 | | 10.0 | | 10.00 | m | 1 | 신규 |

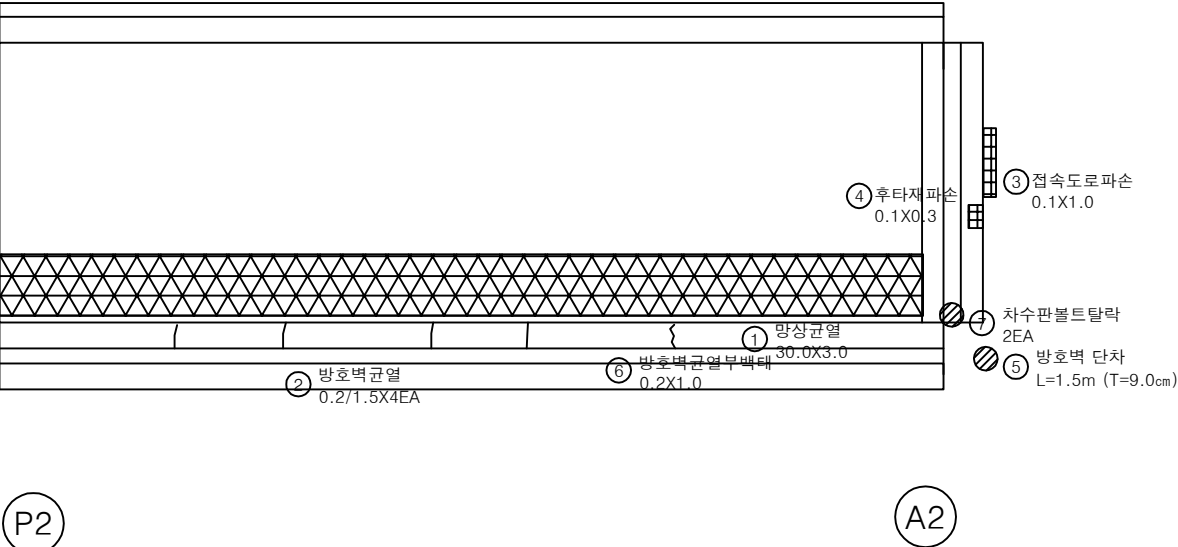
| 번호 | 손상내용 | 손상현황 | | | | | | 비고 |
|---|---|---|---|---|---|---|---|---|
| 1 | 방상균열 | | 30.0 | 3.0 | 90.00 | m <sup>2</sup> | 1 | 21'하 보수 |
| 2 | 방호벽균열 | 0.2 | 1.5 | | 6.00 | m | 4 | |
| 6 | 방호벽균열부백태 | 0.2 | 1.0 | 0.20 | | m <sup>2</sup> | 1 | 신규 |
