상주영천고속도로 시설물 안전·하자점검 및 성능평가 용역  
(2021년 하반기 정밀안전점검)

# 외 관 조 사 망 도

가호교

2021.12

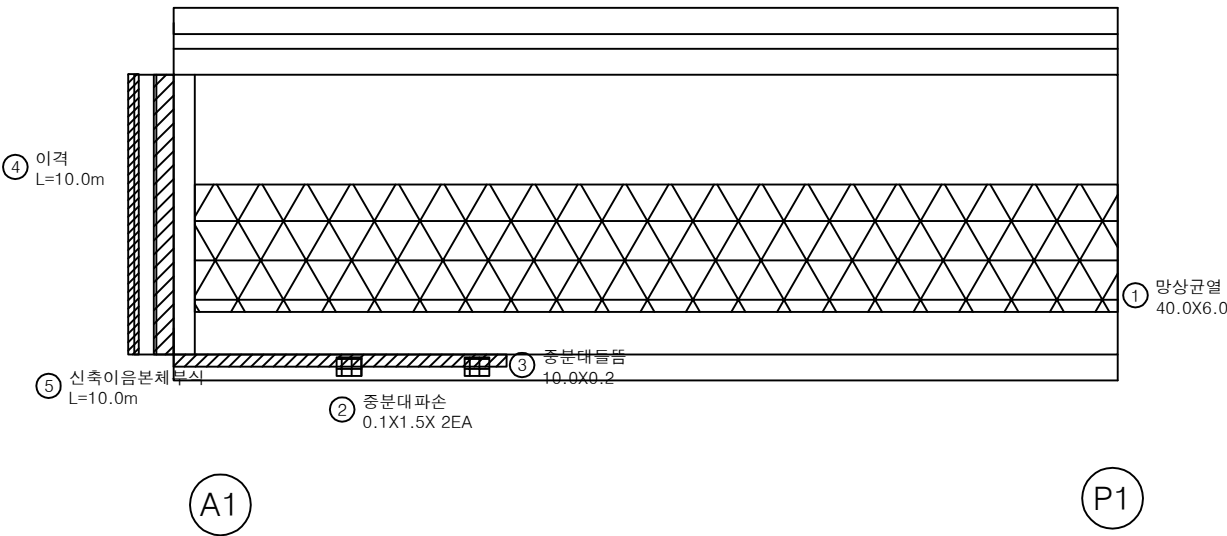
| 도면번호 | 01 |

| 번호 | 손상내용 | 손상현황 | | | | | | 비 고 |
|---|---|---|---|---|---|---|---|---|
| 1 | 망상균열 | | 40.0 | 6.0 | 240.00 | m <sup>2</sup> | 1 | |
| 2 | 중분대파손 | | 0.1 | 1.5 | 0.30 | m <sup>2</sup> | 2 | |
| 3 | 중분대들뜸 | | 10.0 | 0.2 | 2.00 | m <sup>2</sup> | 1 | |
| 4 | 이격 | | 10.0 | | 10.00 | m | 1 | 21'하 보수 |
| 5 | 신축이음본체부식 | | 10.0 | | 10.00 | m | 1 | 신규 |

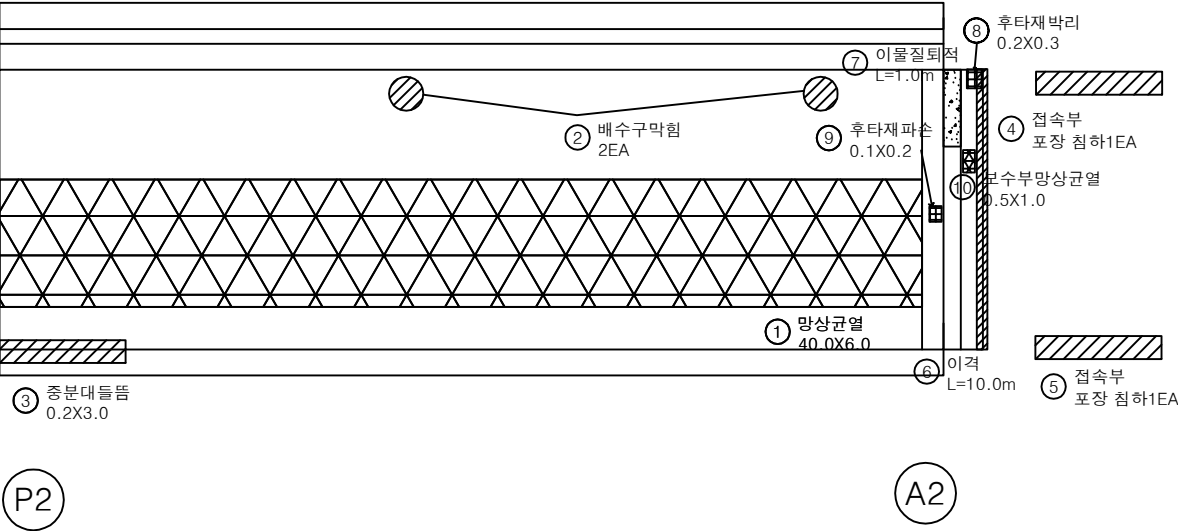
| | | | 03 |

| 번호 | 손상내용 | 손상현황 | | | | | | 비고 |
|---|---|---|---|---|---|---|---|---|
| 1 | 망상균열 | | 40.0 | 6.0 | 240.00 | ㎡ | 1 | |
| 2 | 배수구막힘 | | | | 2.00 | EA | 2 | 21'하 보수 |
| 3 | 중분대들뜸 | | 0.2 | 3.0 | 0.60 | ㎡ | 1 | 21'하 보수 |
| 4 | 접속부 포장침하 | | | | 1.00 | EA | 1 | |
| 5 | 접속부 포장침하 | | | | 1.00 | EA | 1 | 21'상 보수 |
| 6 | 이격 | | 10.0 | | 10.00 | m | 1 | 21'하 보수 |
| 7 | 이물질퇴적 | | 1.0 | | 1.00 | m | 1 | |
| 8 | 후타재박리 | | 0.2 | 0.3 | 0.06 | ㎡ | 1 | |
| 9 | 후타재파손 | | 0.1 | 0.2 | 0.02 | ㎡ | 1 | 21'상 보수 |
| 10 | 보수부망상균열 | | 0.5 | 1.0 | 0.50 | ㎡ | 1 | 신규 |

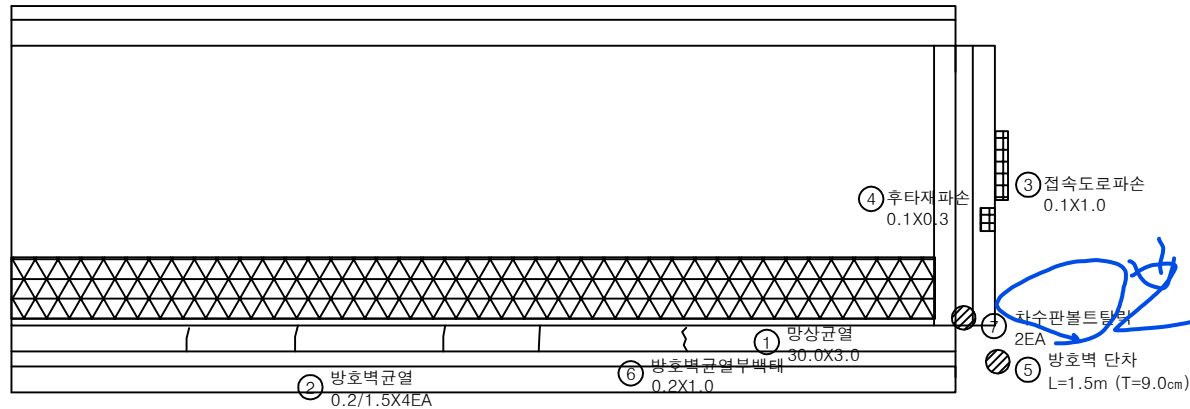
| 번호 | 손상내용 | 손상현황 | | | | | | 비고 |
|---|---|---|---|---|---|---|---|---|
| 1 | 망상균열 | | 30.0 | 3.0 | 90.00 | m <sup>2</sup> | 1 | 21'하 보수 |
| 2 | 방호벽균열 | 0.2 | 1.5 | | 6.00 | m | 4 | |
| 6 | 방호벽균열부백태 | 0.2 | 1.0 | | 0.20 | m <sup>2</sup> | 1 | 신규 |
