상주영천고속도로 시설물 안전·하자점검 및 성능평가 용역  
(2021년 하반기 정밀안전점검)

# 외 관 조 사 망 도

산성교

2021.12

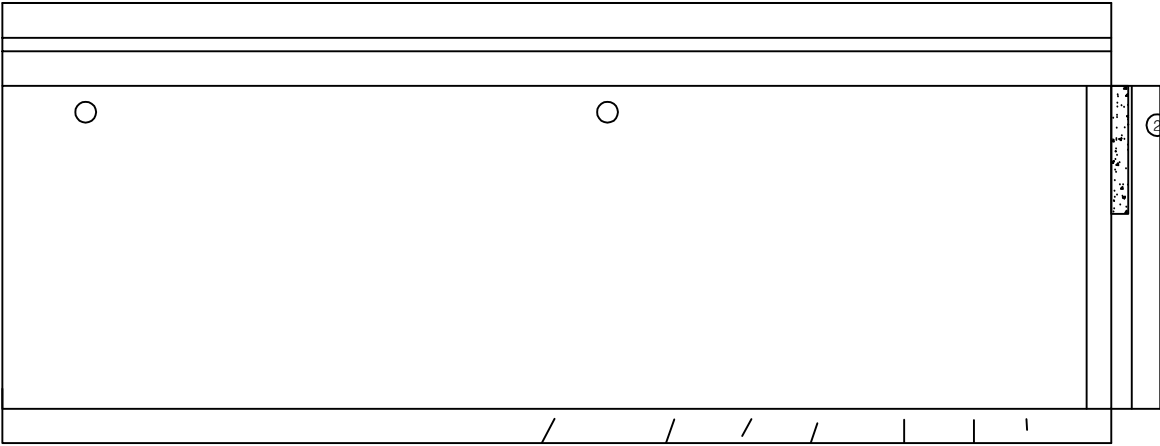
① 중분대균열  
0.2/0.5 X7EA

② 이물질퇴적  
L=3.0m
