상주영천고속도로 시설물 안전·하자점검 및 성능평가 용역  
(2021년 하반기 정밀안전점검)

# 외 관 조 사 망 도

배골교

2021.12

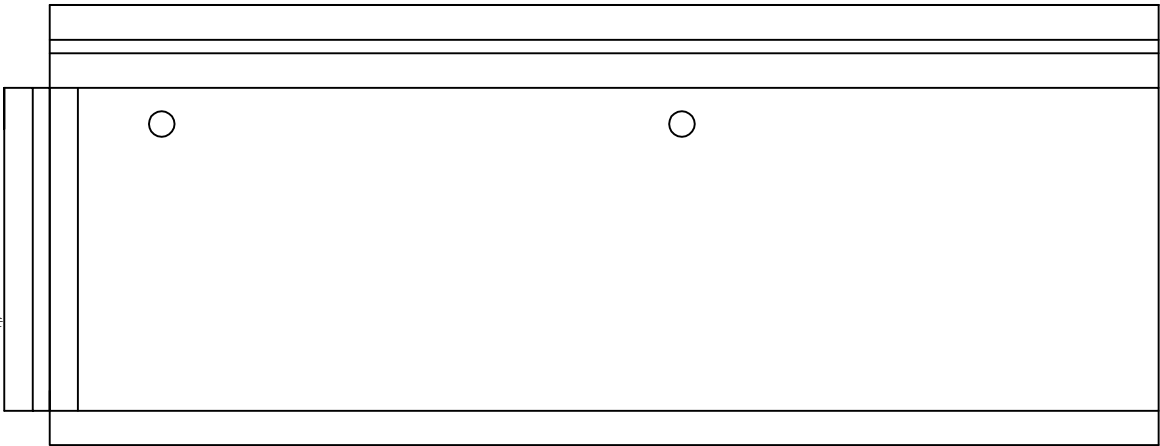
① 교면포장접속부파손  
0.1X0.2

| 번호 | 손상내용 | 손상현황 | | | | | | 비고 |
|---|---|---|---|---|---|---|---|---|
| 1 | 교면포장접속부파손 | | 0.1 | 0.2 | 0.02 | m <sup>2</sup> | 1 | |

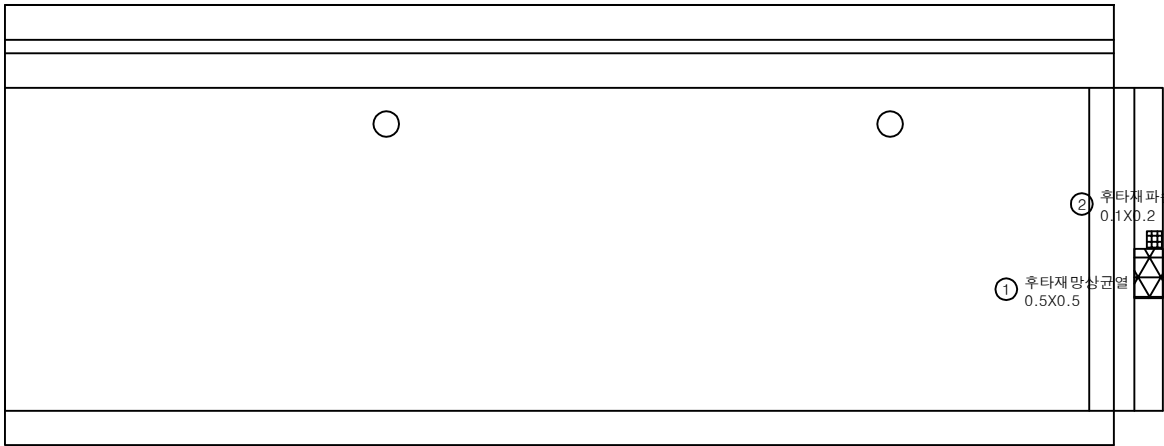
| 번호 | 손상내용 | 손상현황 | | | | | | 비 고 |
|---|---|---|---|---|---|---|---|---|
| 1 | 후타재 망상균열 | | 0.5 | 0.5 | 0.25 | m <sup>2</sup> | 1 | |
| 2 | 후타재 파손 | | 0.1 | 0.2 | 0.02 | m <sup>2</sup> | 1 | 신규 |

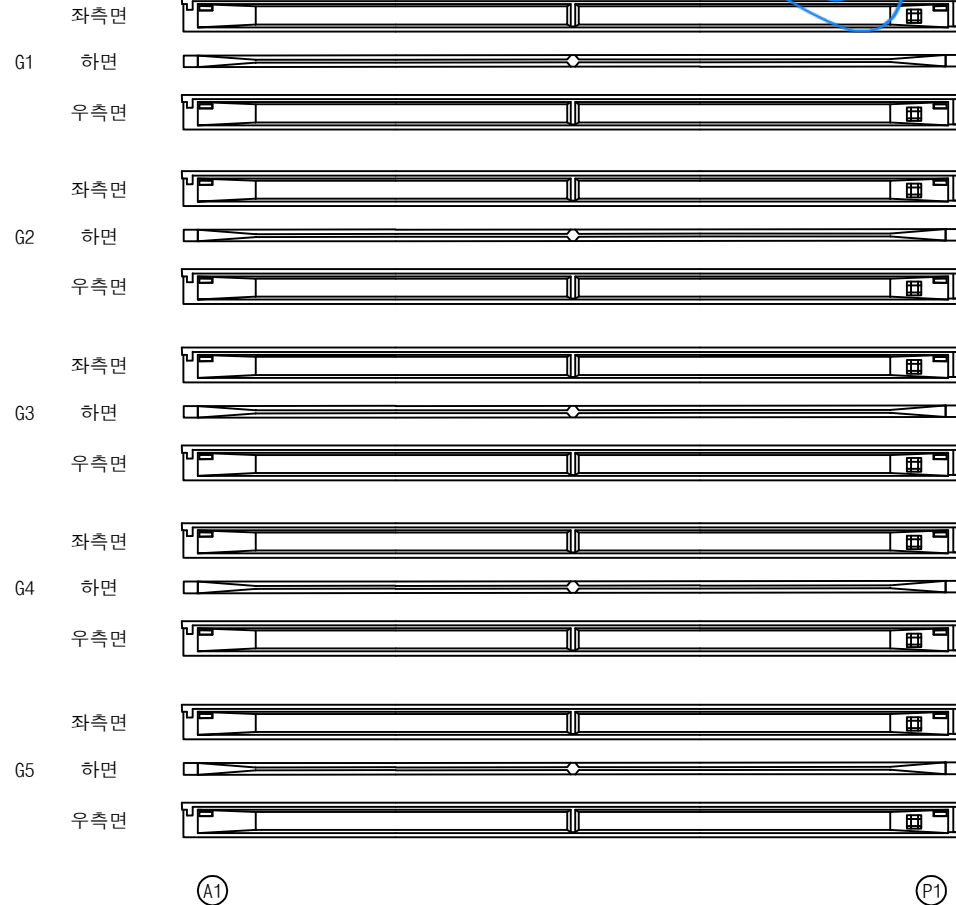
ID : 배골교 거더 S1 (G1~G5)(상주방향)

① 거더 인양홀주위박리  
0.1X0.1X10EA

| 번호 | 손상내용 | 손상현황 | | | | | | 비고 |
|---|---|---|---|---|---|---|---|---|
| 1 | 인양홀주위박리 | | 0.1 | 0.1 | 0.10 | m² | 10 | 21'상 보수 |

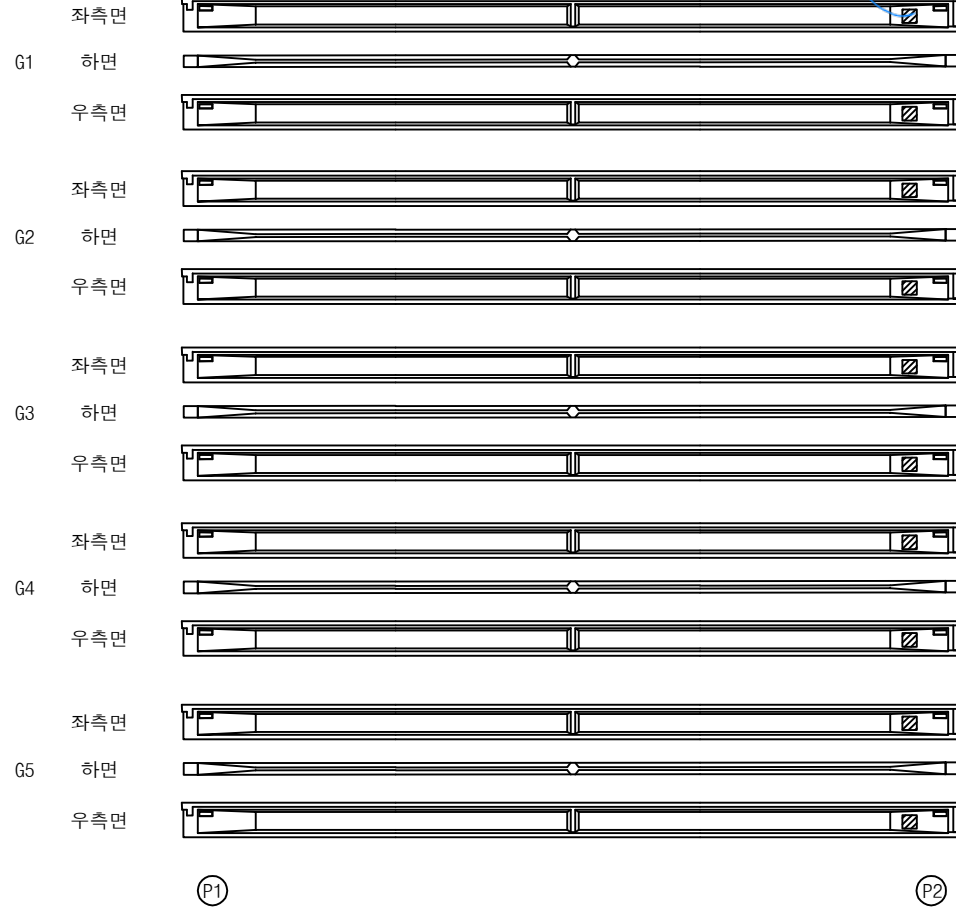
| 번호 | 손상내용 | 손상현황 | | | | | | 비고 |
|---|---|---|---|---|---|---|---|---|
| 1 | 거더 인양홀박락 | | 0.2 | 0.3 | 0.60 | m <sup>2</sup> | 10 | 21'상 보수 |

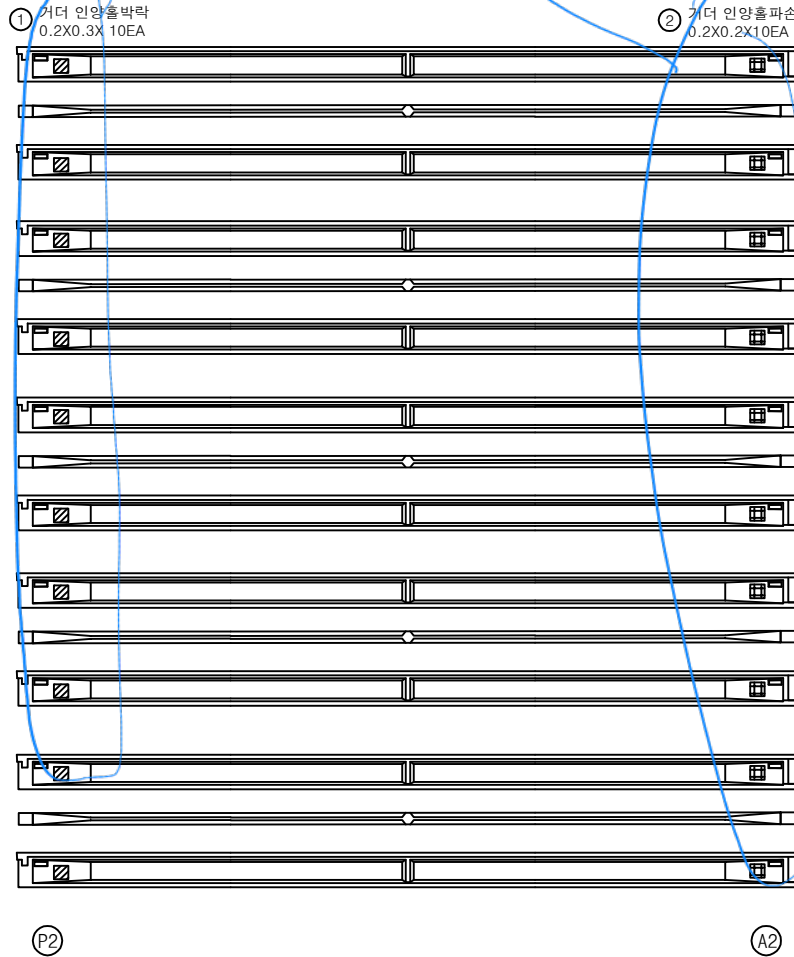
ID : 배골교 거더 S3 (G1~G5)(상주방향)

| 번호 | 손상내용 | 손상현황 | | | | | | 비고 |
|---|---|---|---|---|---|---|---|---|
| 1 | 거더 인양홀박락 | | 0.2 | 0.3 | 0.60 | m <sup>2</sup> | 10 | 21'하 보수 |
| 2 | 거더 인양홀파손 | | 0.2 | 0.2 | 0.60 | m <sup>2</sup> | 10 | 20'하 보수 |

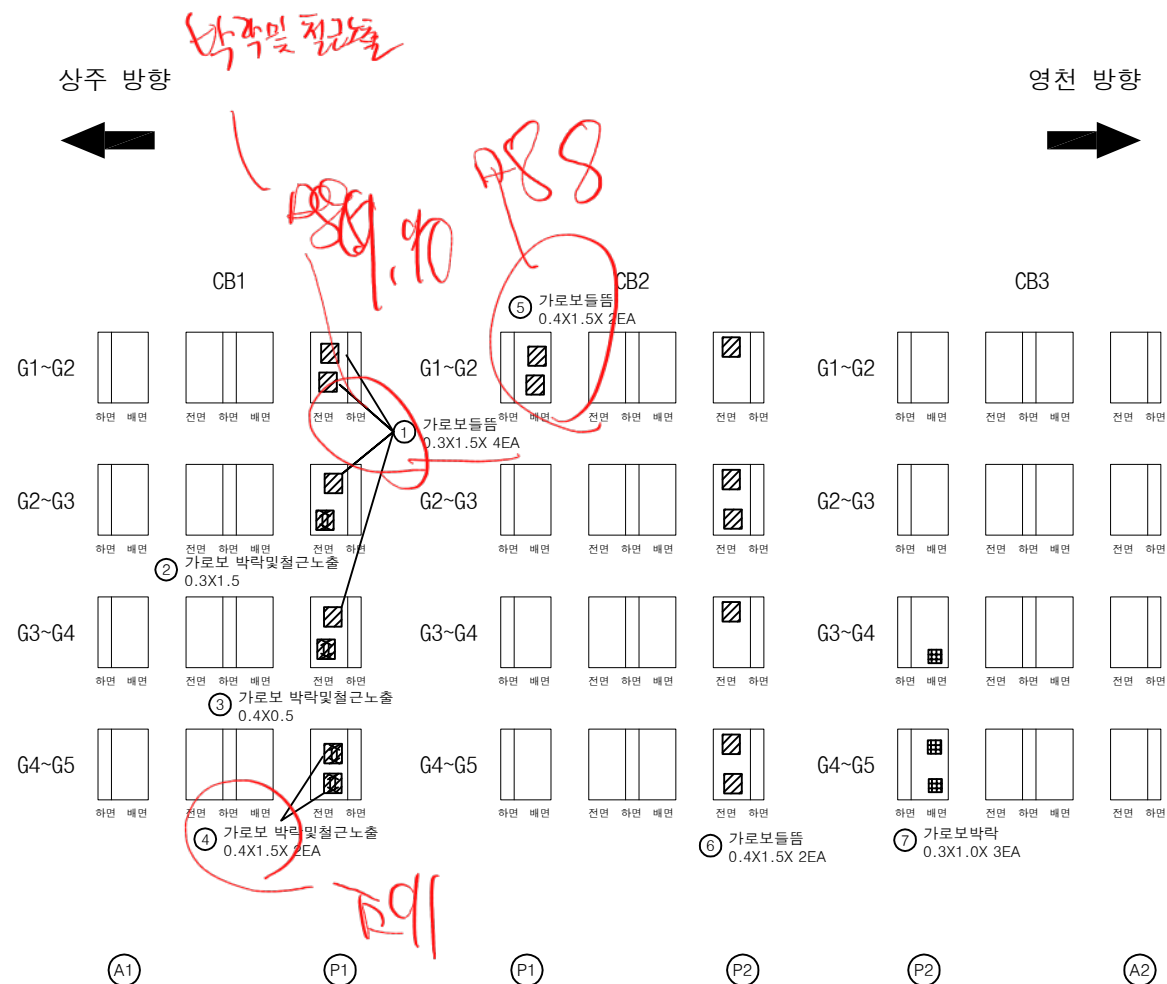
| 번호 | 손상내용 | 손상현황 | | | | | | 비 고 |
|---|---|---|---|---|---|---|---|---|
| 1 | 가로보 들뜸 | | 0.3 | 1.5 | 1.80 | m' | 4 | |
| 2 | 가로보 박락및철근노출 | | 0.3 | 1.5 | 0.45 | m' | 1 | |
| 3 | 가로보 박락및철근노출 | | 0.4 | 0.5 | 0.20 | m' | 1 | |
| 4 | 가로보 박락및철근노출 | | 0.4 | 1.5 | 1.20 | m' | 2 | |
| 5 | 가로보들뜸 | | 0.4 | 1.5 | 1.20 | m' | 2 | |
| 6 | 가로보들뜸 | | 0.4 | 1.5 | 3.60 | m' | 6 | 신규 |
| 7 | 가로보박락 | | 0.3 | 1.0 | 0.90 | m' | 3 | |

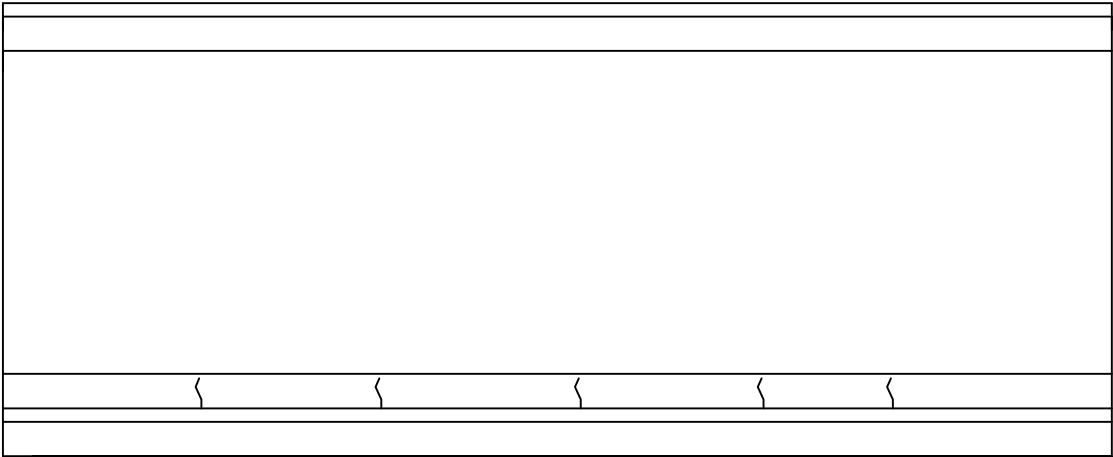
① 방호벽균열  
0.2/1.5 X5EA

| 번호 | 손상내용 | 손상현황 | | | | | | 비고 |
|---|---|---|---|---|---|---|---|---|
| 1 | 방호벽균열 | 0.2 | 1.5 | | 7.50 | m | 5 | 신규 |

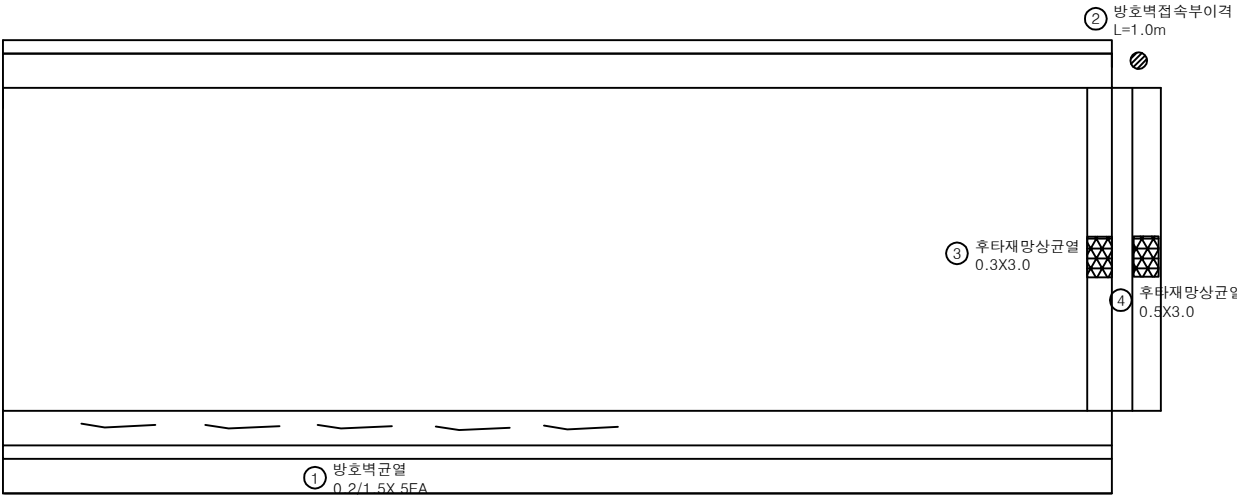
| 번호 | 손상내용 | 손상현황 | | | | | | 비고 |
|---|---|---|---|---|---|---|---|---|
| 1 | 방호벽 균열 | 0.2 | 1.5 | | 7.50 | m | 5 | |
| 3 | 후타재망상균열 | | 0.3 | 3.0 | 0.90 | m <sup>2</sup> | 1 | |
| 4 | 후타재망상균열 | | 0.5 | 3.0 | 1.50 | m <sup>2</sup> | 1 | |
