상주영천고속도로 시설물 안전·하자점검 및 성능평가 용역  
(2021년 하반기 정밀안전점검)

# 외 관 조 사 망 도

배골교

2021.12

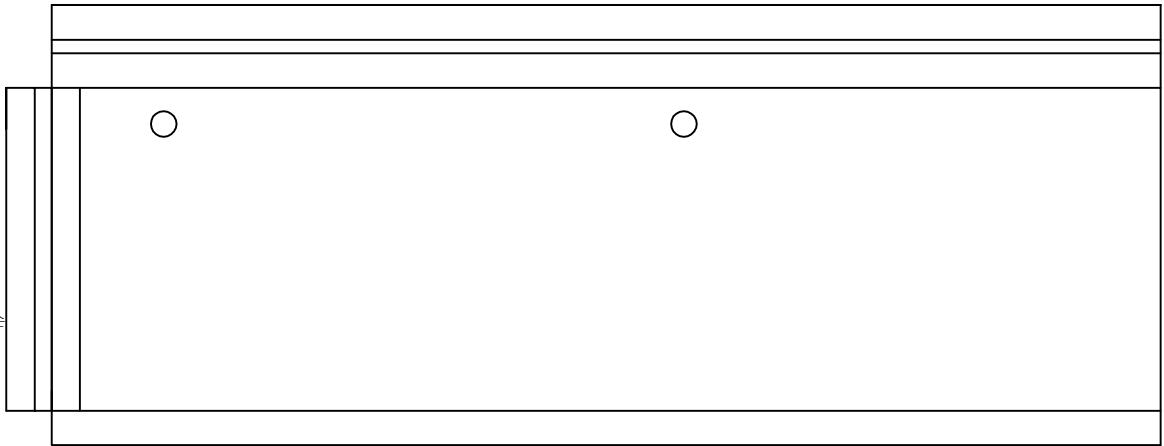
① 교면포장접속부파손  
0.1X0.2

| 번호 | 손상내용 | 손상현황 | | | | | | 비고 |
|---|---|---|---|---|---|---|---|---|
| 1 | 교면포장접속부파손 | | 0.1 | 0.2 | 0.02 | m <sup>2</sup> | 1 | |

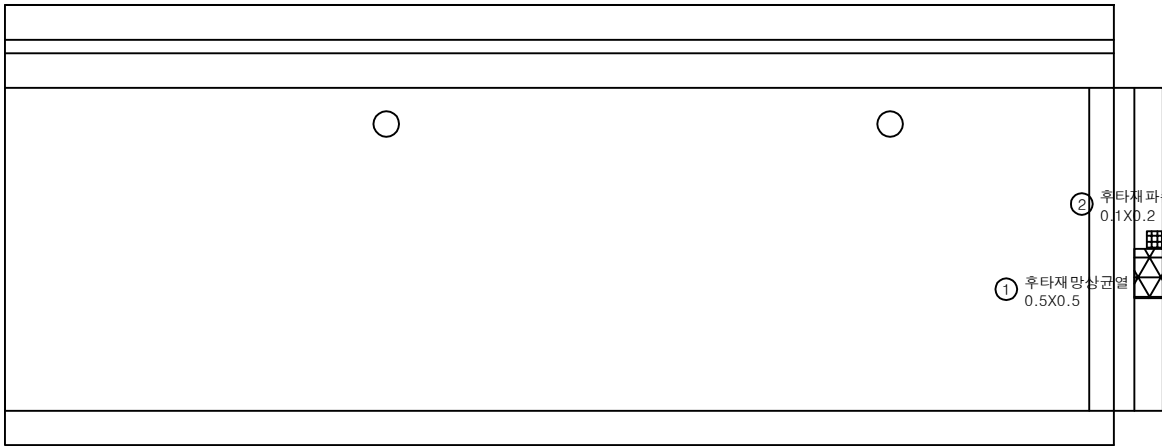
| 번호 | 손상내용 | 손상현황 | | | | | | 비고 |
|---|---|---|---|---|---|---|---|---|
| 1 | 후타재망상균열 | | 0.5 | 0.5 | 0.25 | m <sup>2</sup> | 1 | |
| 2 | 후타재파손 | | 0.1 | 0.2 | 0.02 | m <sup>2</sup> | 1 | 신규 |

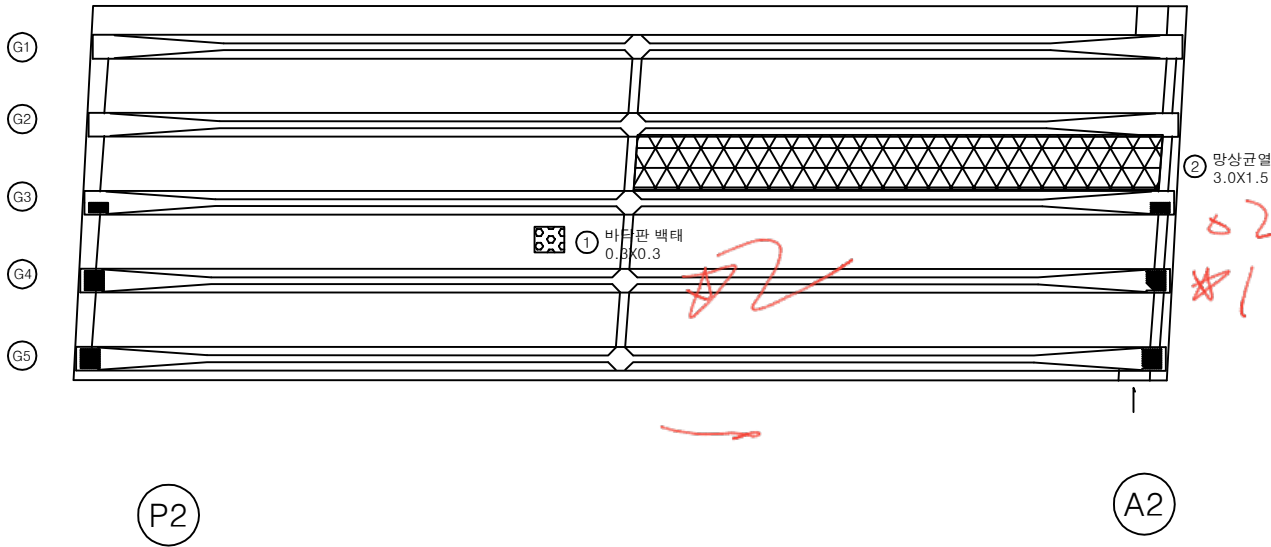
ID : 배골교 바닥판하면 S3(상주방향)

| 번호 | 손상내용 | 손상현황 | | | | | | 비고 |
|---|---|---|---|---|---|---|---|---|
| 1 | 바닥판 벵태 | | 0.3 | 0.3 | 0.09 | m <sup>2</sup> | 1 | |
| 2 | 망상균열 | | 3.0 | 1.5 | 4.50 | m <sup>2</sup> | 1 | 신규 |

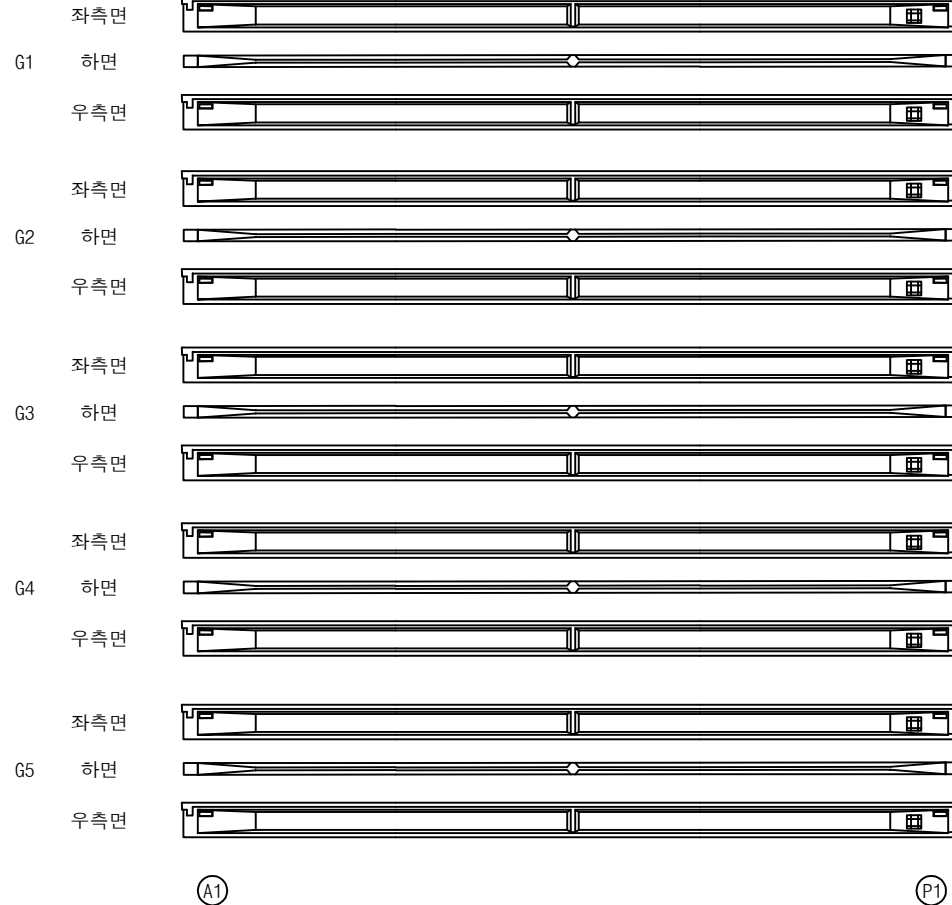
ID : 배골교 거더 S1 (G1~G5)(상주방향)

| 번호 | 손상내용 | 손상현황 | | | | | | 비고 |
|---|---|---|---|---|---|---|---|---|
| 1 | 인양홀주위박리 | | 0.1 | 0.1 | 0.10 | m <sup>2</sup> | 10 | 21'상 보수 |

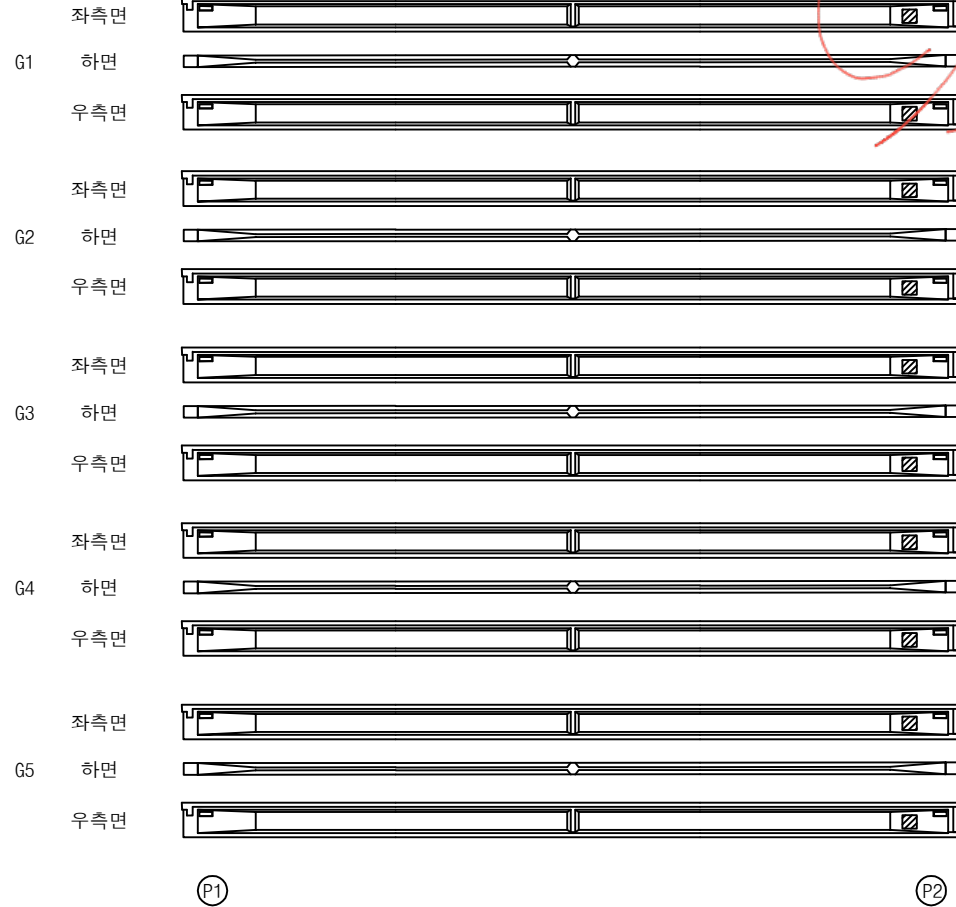
ID : 배골교 거더 S2 (G1~G5)(상주방향)

| 번호 | 손상내용 | 손상현황 | | | | | | 비고 |
|---|---|---|---|---|---|---|---|---|
| 1 | 거더 인양홀박락 | | 0.2 | 0.3 | 0.60 | m <sup>2</sup> | 10 | 21'상 보수 |

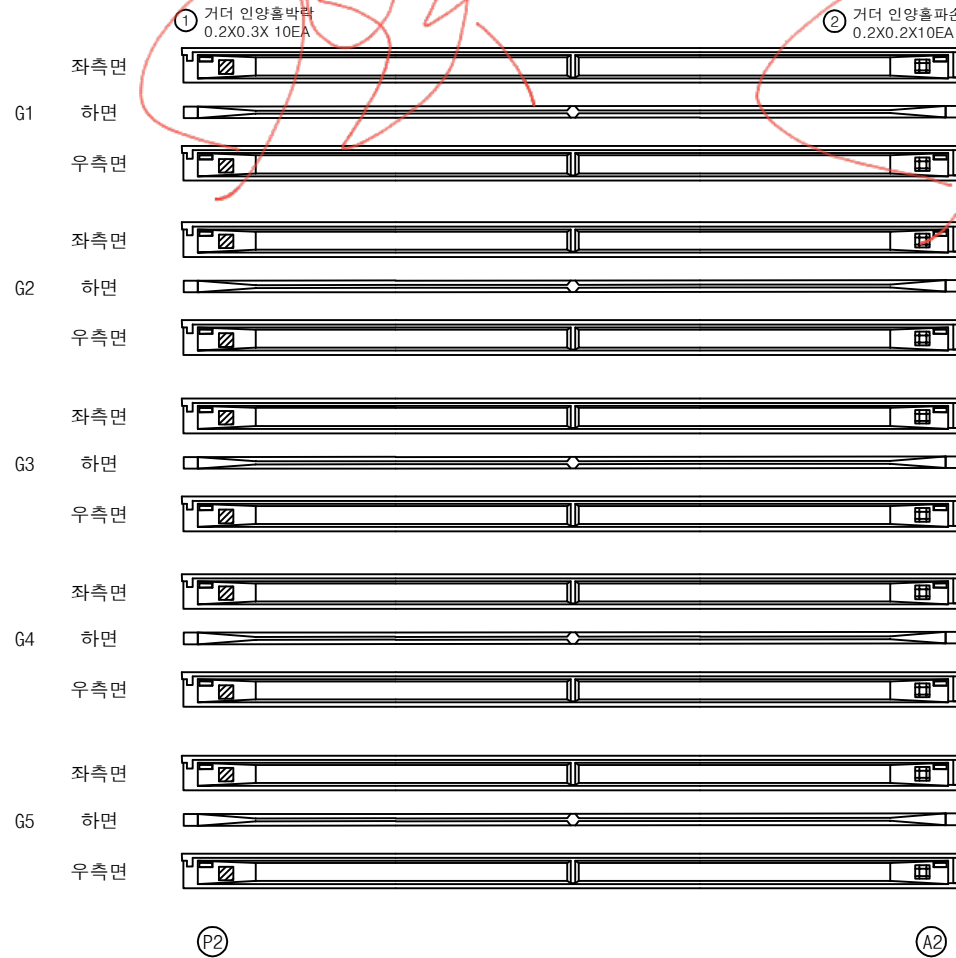
| 번호 | 손상내용 | 손상현황 | | | | | | 비고 |
|---|---|---|---|---|---|---|---|---|
| 1 | 거더 인양홀박락 | | 0.2 | 0.3 | 0.60 | m <sup>2</sup> | 10 | 21'하 보수 |
| 2 | 거더 인양홀파손 | | 0.2 | 0.2 | 0.60 | m <sup>2</sup> | 10 | 20'하 보수 |

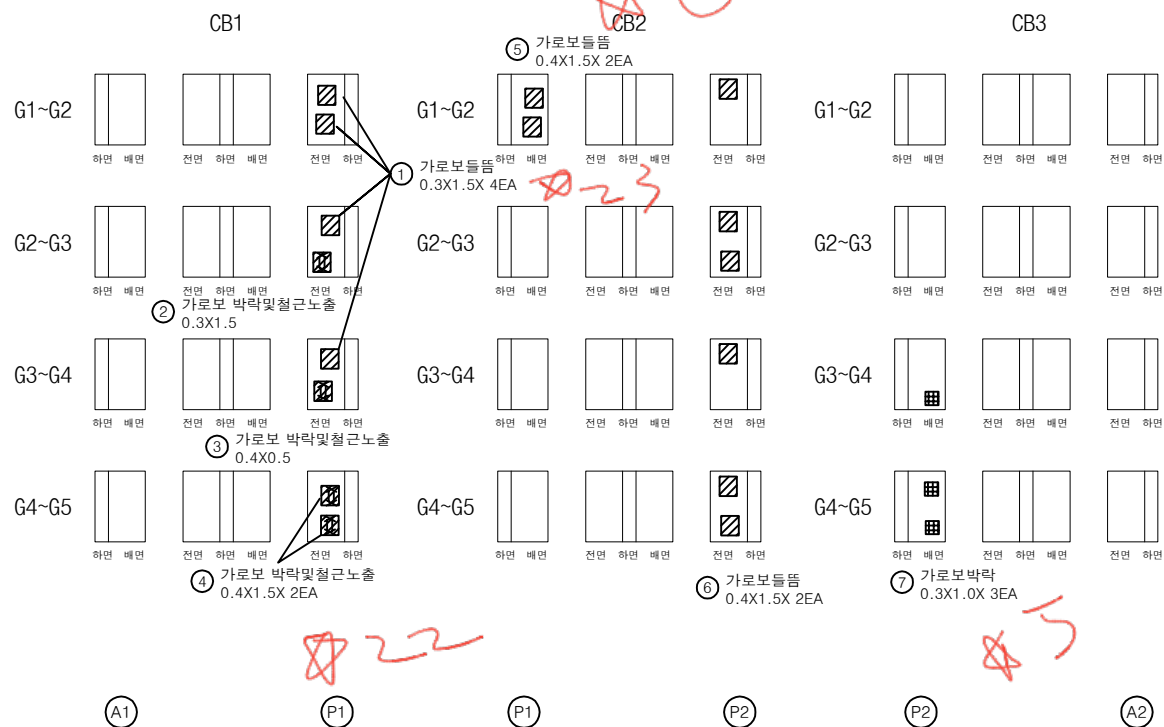
| 번호 | 손상내용 | 손상현황 | | | | | | 비고 |
|---|---|---|---|---|---|---|---|---|
| 1 | 가로보 들뜸 | | 0.3 | 1.5 | 1.80 | m <sup>2</sup> | 4 | |
| 2 | 가로보 박락및철근노출 | | 0.3 | 1.5 | 0.45 | m <sup>2</sup> | 1 | |
| 3 | 가로보 박락및철근노출 | | 0.4 | 0.5 | 0.20 | m <sup>2</sup> | 1 | |
| 4 | 가로보 박락및철근노출 | | 0.4 | 1.5 | 1.20 | m <sup>2</sup> | 2 | |
| 5 | 가로보들뜸 | | 0.4 | 1.5 | 1.20 | m <sup>2</sup> | 2 | |
| 6 | 가로보들뜸 | | 0.4 | 1.5 | 3.60 | m <sup>2</sup> | 6 | 신규 |
| 7 | 가로보박락 | | 0.3 | 1.0 | 0.90 | m <sup>2</sup> | 3 | |

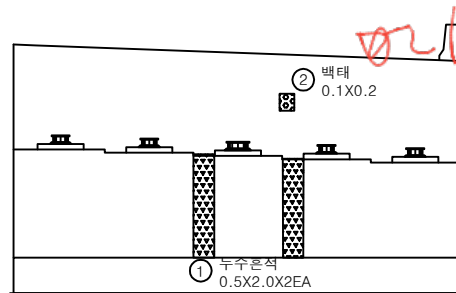
| 번호 | 손상내용 | 손상현황 | | | | | | 비 고 |
|---|---|---|---|---|---|---|---|---|
| 1 | 누수흔적 | | 0.5 | 2.0 | 2.00 | m² | 2 | |
| 2 | 백태 | | 0.1 | 0.2 | 0.02 | m² | 1 | 신규 |

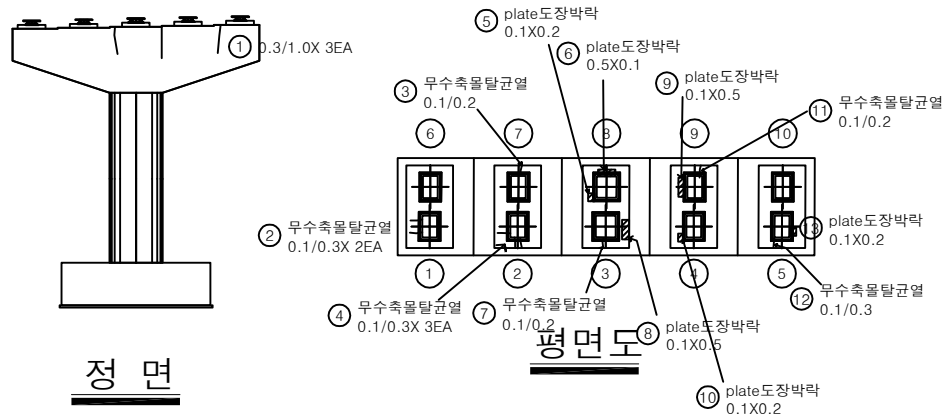
| 번호 | 손상내용 | 손상현황 | | | | | | 비고 |
|---|---|---|---|---|---|---|---|---|
| 1 | 균열 | 0.3 | 1.0 | | 3.00 | m | 3 | |
| 2 | 무수축물탈균열 | 0.1 | 0.3 | | 0.60 | m | 2 | |
| 3 | 무수축물탈균열 | 0.1 | 0.2 | | 0.20 | m | 1 | |
| 4 | 무수축물탈균열 | 0.1 | 0.3 | | 0.90 | m | 3 | |
| 7 | 무수축물탈균열 | 0.1 | 0.2 | | 0.20 | m | 1 | |
| 11 | 무수축물탈균열 | 0.1 | 0.2 | | 0.20 | m | 1 | |
| 12 | 무수축물탈균열 | 0.1 | 0.3 | | 0.30 | m | 1 | |
| 14 | 균열 | 0.2 | 0.5 | | 0.50 | m | 1 | |
| 15 | 균열 | 0.3 | 0.5 | | 0.50 | m | 1 | |

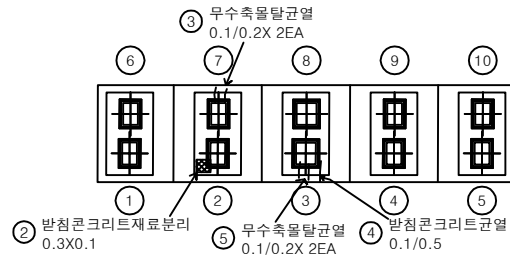
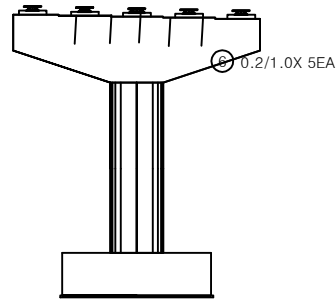
| 번호 | 손상내용 | 손상현황 | | | | | | 비고 |
|---|---|---|---|---|---|---|---|---|
| 1 | 균열 | 0.2 | 1.5 | | 18.00 | m | 12 | |
| 3 | 무수축물탈균열 | 0.1 | 0.2 | | 0.40 | m | 2 | |
| 4 | 발침콘크리트균열 | 0.1 | 0.5 | | 0.50 | m | 1 | |
| 5 | 무수축물탈균열 | 0.1 | 0.2 | | 0.40 | m | 2 | |
| 6 | 균열 | 0.2 | 1.0 | | 5.00 | m | 5 | |

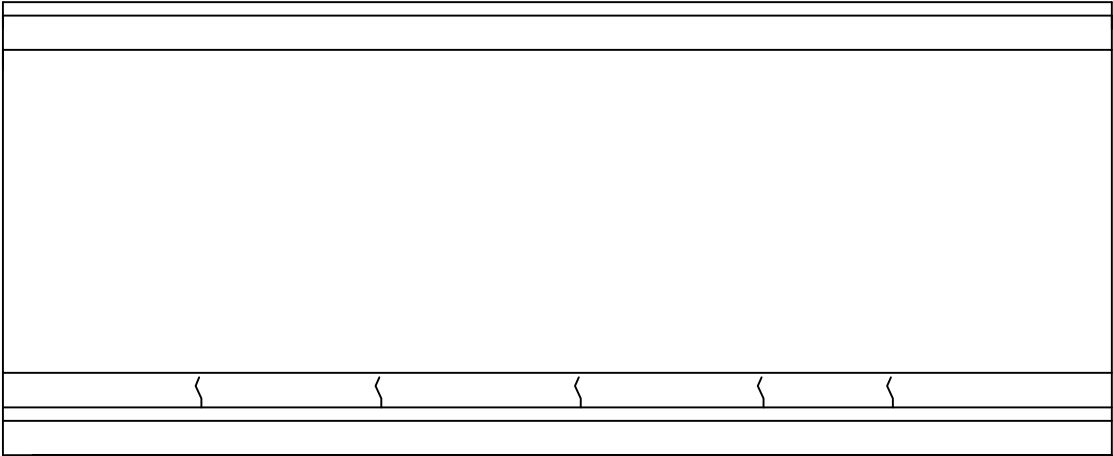
① 방호벽균열  
0.2/1.5 X5EA

| 번호 | 손상내용 | 손상현황 | | | | | | 비고 |
|---|---|---|---|---|---|---|---|---|
| 1 | 방호벽균열 | 0.2 | 1.5 | | 7.50 | m | 5 | 신규 |

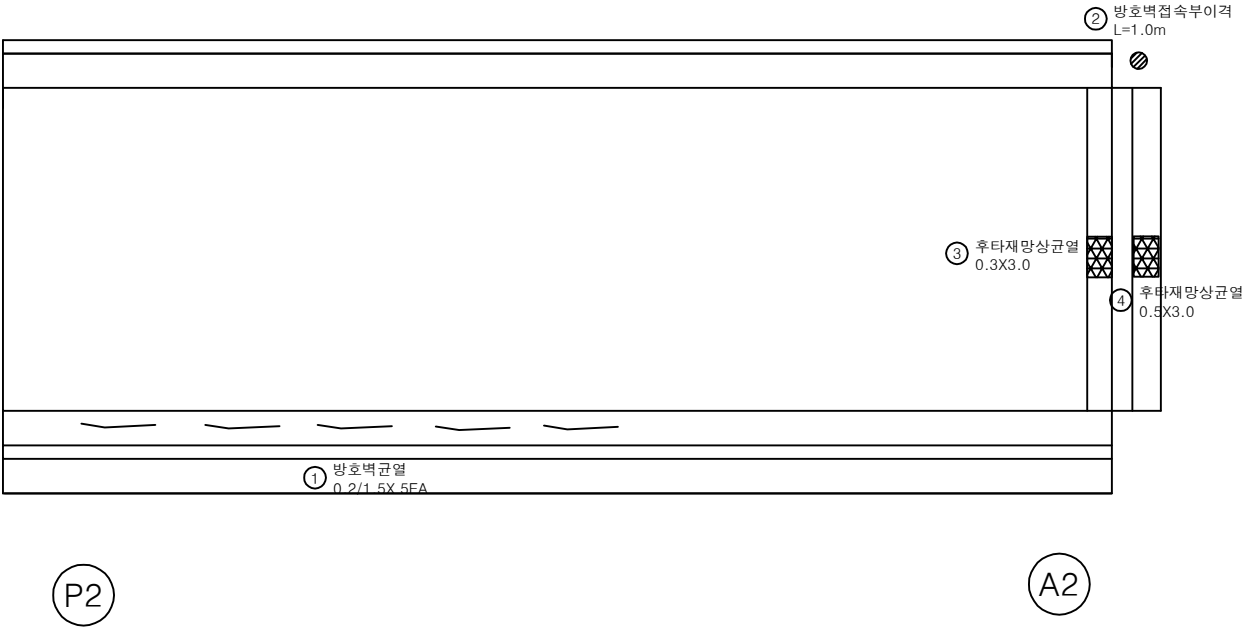
| 번호 | 손상내용 | 손상현황 | | | | | | 비고 |
|---|---|---|---|---|---|---|---|---|
| 1 | 방호벽 균열 | 0.2 | 1.5 | | 7.50 | m | 5 | |
| 3 | 후타재망상균열 | | 0.3 | 3.0 | 0.90 | m <sup>2</sup> | 1 | |
| 4 | 후타재망상균열 | | 0.5 | 3.0 | 1.50 | m <sup>2</sup> | 1 | |

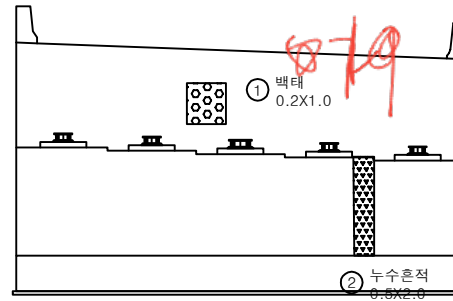
| 번호 | 손상내용 | 손상현황 | | | | | | 비고 |
|---|---|---|---|---|---|---|---|---|
| 2 | 누수흔적 | | 0.5 | 2.0 | 1.00 | m <sup>2</sup> | 1 | |
