상주영천고속도로 시설물 안전·하자점검 및 성능평가 용역  
(2021년 하반기 정밀안전점검)

# 외 관 조 사 망 도

화남1교

2021.12

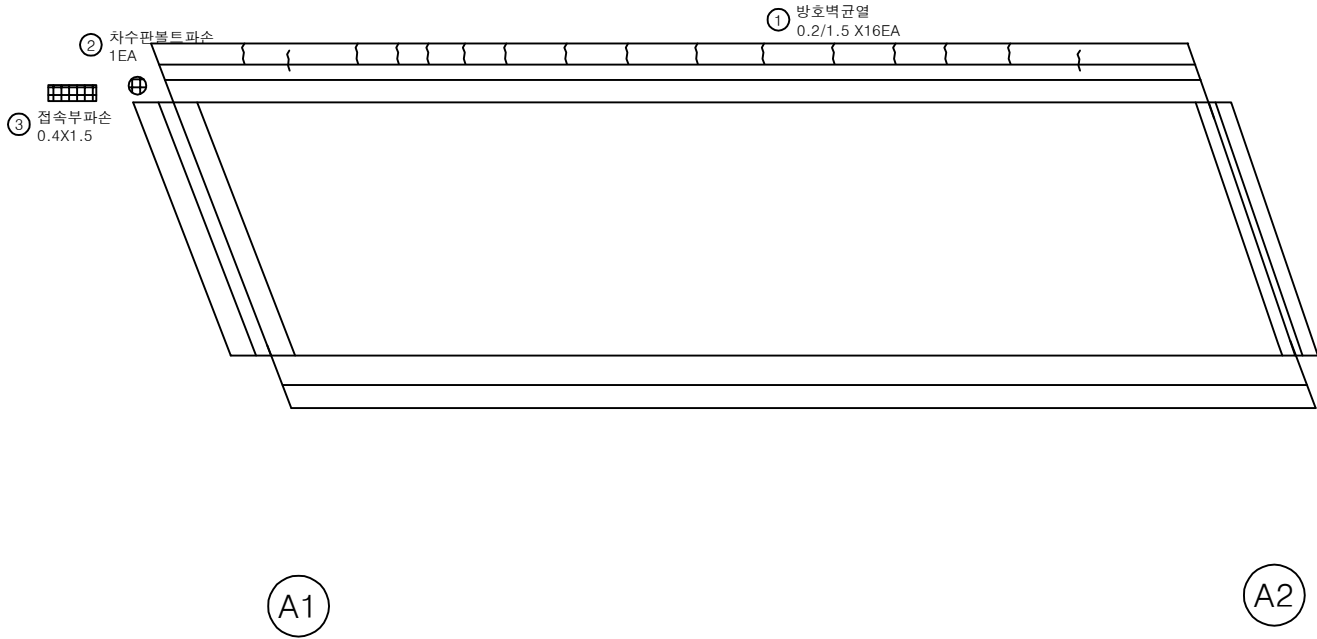
상 주 방 향

| 번호 | 손상내용 | 손상현황 | | | | | | 비고 |
|---|---|---|---|---|---|---|---|---|
| 1 | 방호벽균열 | 0.2 | 1.5 | | 24.00 | m | 16 | 신규 |
| 2 | 차수판볼트파손 | | | | 1.00 | EA | 1 | 신규 |
| 3 | 접속부파손 | | 0.4 | 1.5 | 0.60 | m² | 1 | 신규 |

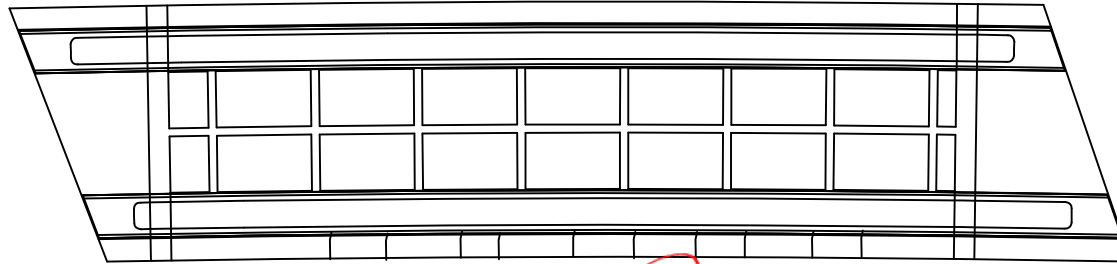
① 0.1/1.0x10EA

| 번호 | 손상내용 | 손상현황 | | | | | | 비고 |
|---|---|---|---|---|---|---|---|---|
| 1 | 균열 | 0.1 | 1.0 | | 10.00 | m | 10 | |

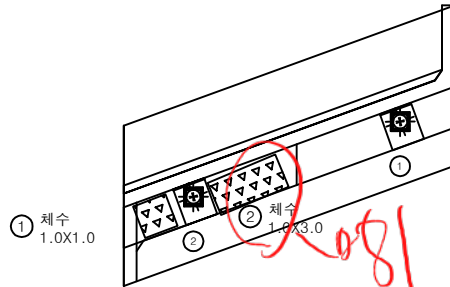
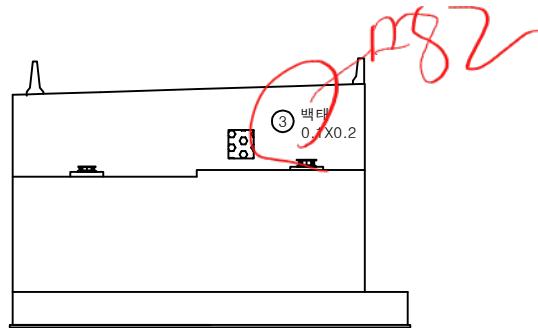
| 번호 | 손상내용 | 손상현황 | | | | | | 비고 |
|---|---|---|---|---|---|---|---|---|
| 1 | 체수 | | 1.0 | 1.0 | 1.00 | m <sup>2</sup> | 1 | |
| 2 | 체수 | | 1.0 | 3.0 | 3.00 | m <sup>2</sup> | 1 | |
| 3 | 백태 | | 0.1 | 0.2 | 0.02 | m <sup>2</sup> | 1 | |

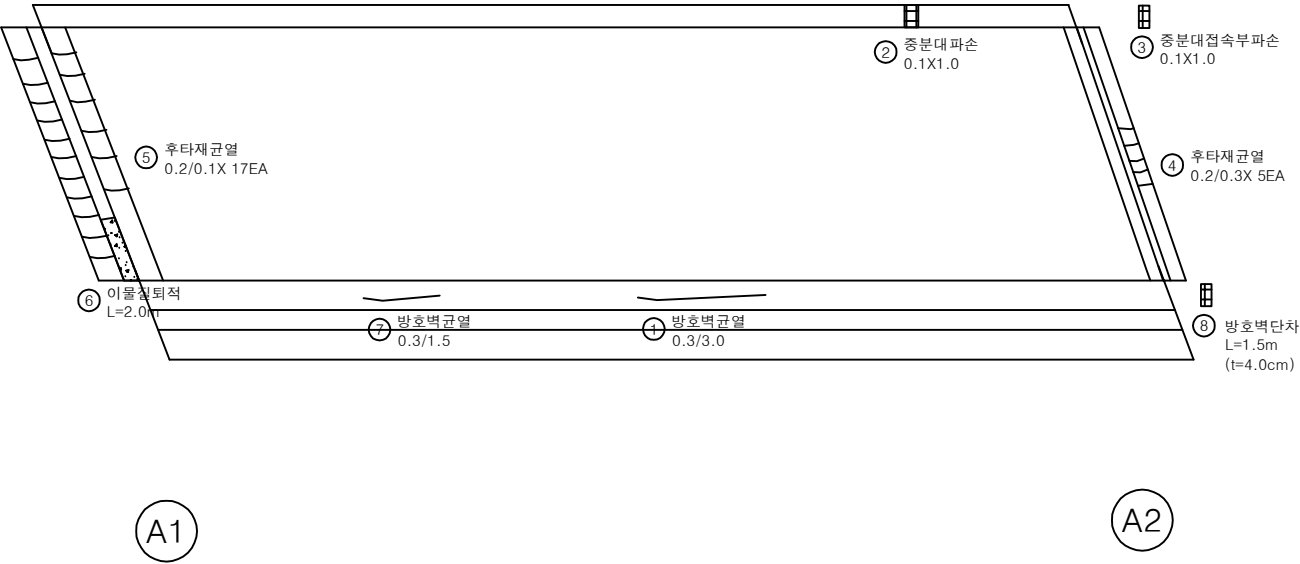
영 천 방 향

| 번호 | 손상내용 | 손상현황 | | | | | | 비고 |
|---|---|---|---|---|---|---|---|---|
| 1 | 방호벽균열 | 0.3 | 3.0 | | 3.00 | m | 1 | 길이증가 |
| 2 | 중분대파손 | | 0.1 | 1.0 | 0.10 | m <sup>2</sup> | 1 | |
| 3 | 중분대접속부파손 | | 0.1 | 1.0 | 0.10 | m <sup>2</sup> | 1 | |
| 4 | 후타재균열 | 0.2 | 0.3 | | 1.50 | m | 5 | |
| 5 | 후타재균열 | 0.2 | 0.1 | | 1.70 | m | 17 | |
| 6 | 이물침투적 | | 2.0 | | 2.00 | m | 1 | |
| 7 | 방호벽균열 | 0.3 | 1.5 | | 1.50 | m | 1 | 신규 |
| 8 | 방호벽단차 | | 1.5 | | 1.50 | m | 1 | 신규 |

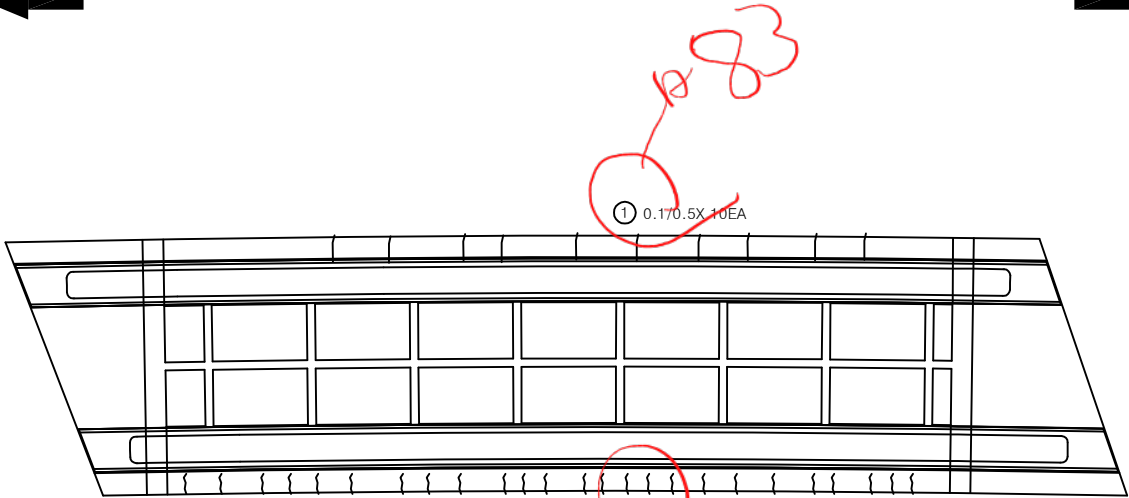
| 번호 | 손상내용 | 손상현황 | | | | | | 비고 |
|---|---|---|---|---|---|---|---|---|
| 1 | 균열 | 0.1 | 0.5 | | 5.00 | m | 10 | |
| 2 | 균열 | 0.2 | 1.0 | | 25.00 | m | 25 | 신규 |

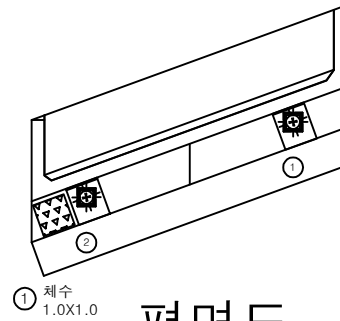
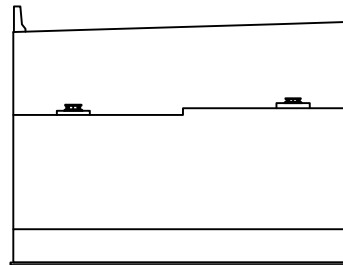
① 채수  
1.0X1.0

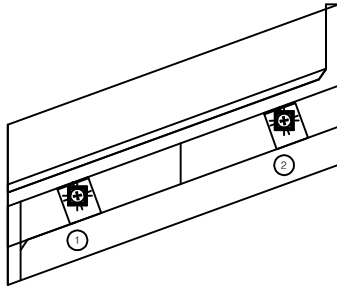
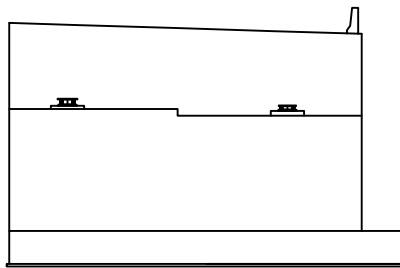
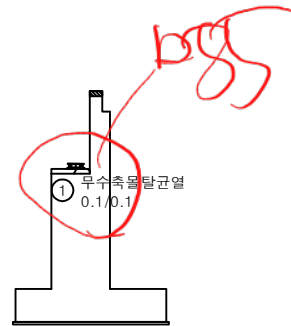
| 번호 | 손상내용 | 손상현황 | | | | | | 비고 |
|---|---|---|---|---|---|---|---|---|
| 1 | 무수축물탈균열 | 0.1 | 0.1 | | 0.10 | m | 1 | |
